상주영천고속도로 2024~2025년 시설물 안전점검 용역  
(2024년 상반기 정기안전점검)

# 외 관 조 사 망 도

효령터널(상주방향)

2024.06

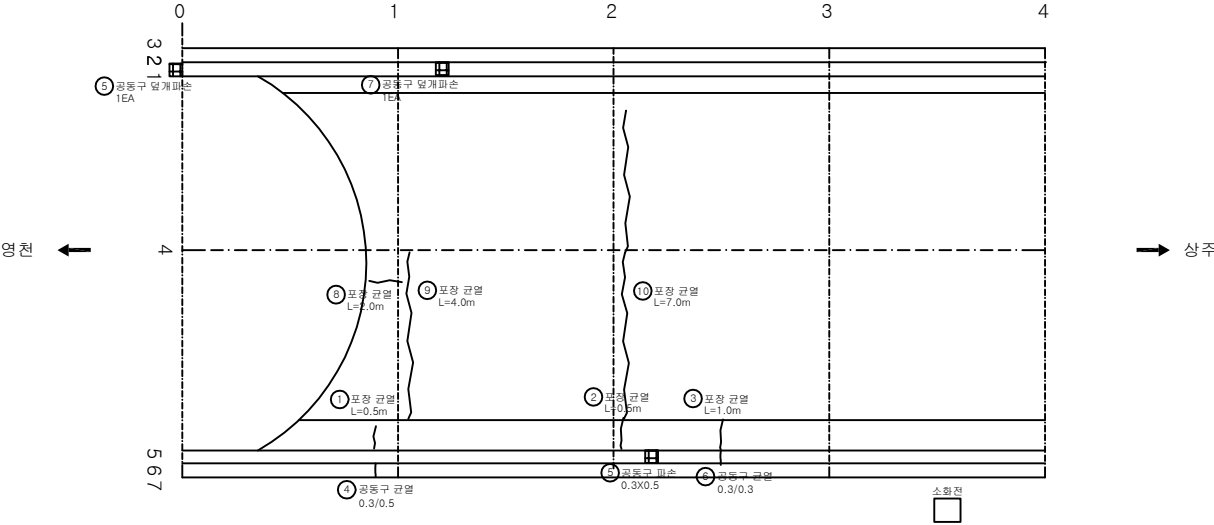
ID:효령터널(상주)-포장,공동구 Span No.1~4

| 번호 | 발생<br>년도 | 부재 | 손상내용 | 손상현황 | | | | | | | 비고 |
|---|---|---|---|---|---|---|---|---|---|---|---|
| 1 | 19하 | 포장 | 포장 균열 | | 0.5 | | 0.50 | m | 1 | 0.50 | |
| 2 | 19하 | 포장 | 포장 균열 | | 0.5 | | 0.50 | m | 1 | 0.50 | |
| 3 | 20상 | 포장 | 포장 균열 | | 1.0 | | 1.00 | m | 1 | 1.00 | |
| 4 | 20상 | 공동구 | 공동구 균열 | 0.3 | 0.5 | | 0.50 | m | 1 | 0.50 | |
| 5 | 20상 | 공동구 | 공동구 파손 | | 0.3 | 0.5 | 0.15 | m | 1 | 0.15 | 손상변경 |
| 6 | 21상 | 공동구 | 공동구 균열 | 0.3 | 0.3 | | 0.30 | m | 1 | 0.30 | |
| 7 | 21하 | 공동구 | 공동구 덮개파손 | | | | 1.00 | EA | 1 | 1.00 | |
| 8 | 21하 | 포장 | 포장 균열 | | 2.0 | | 2.00 | m | 1 | 2.00 | |
| 9 | 21하 | 포장 | 포장 균열 | | 4.0 | | 4.00 | m | 1 | 4.00 | |
| 10 | 21하 | 포장 | 포장 균열 | | 7.0 | | 7.00 | m | 1 | 7.00 | 손상증가 |

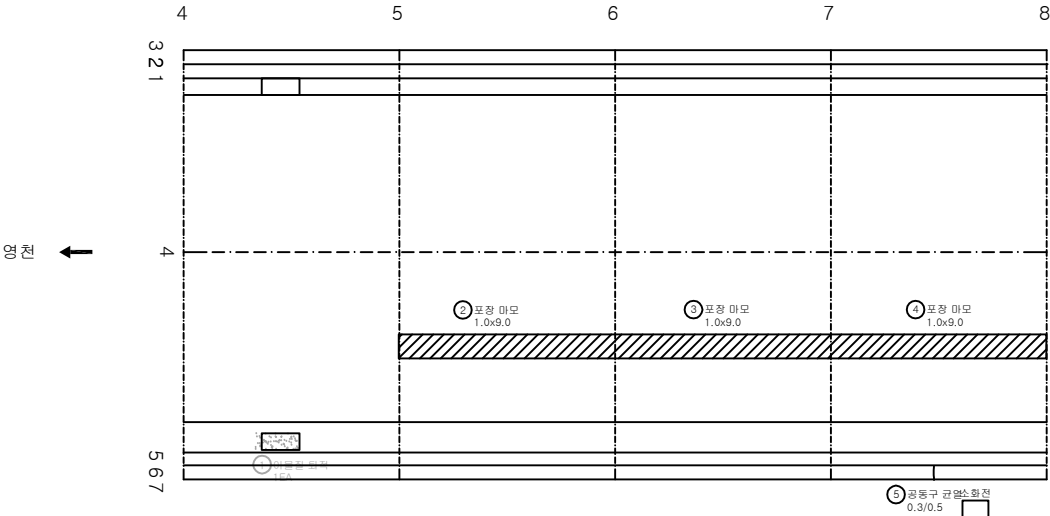
| 번호 | 발생년도 | 부재 | 손상내용 | 손상현황 | | | | | | | 비고 |
|---|---|---|---|---|---|---|---|---|---|---|---|
| 5 | 20상 | 공동구 | 공동구 균열 | 0.3 | 0.5 | | 0.50 | m | 1 | 0.50 | |

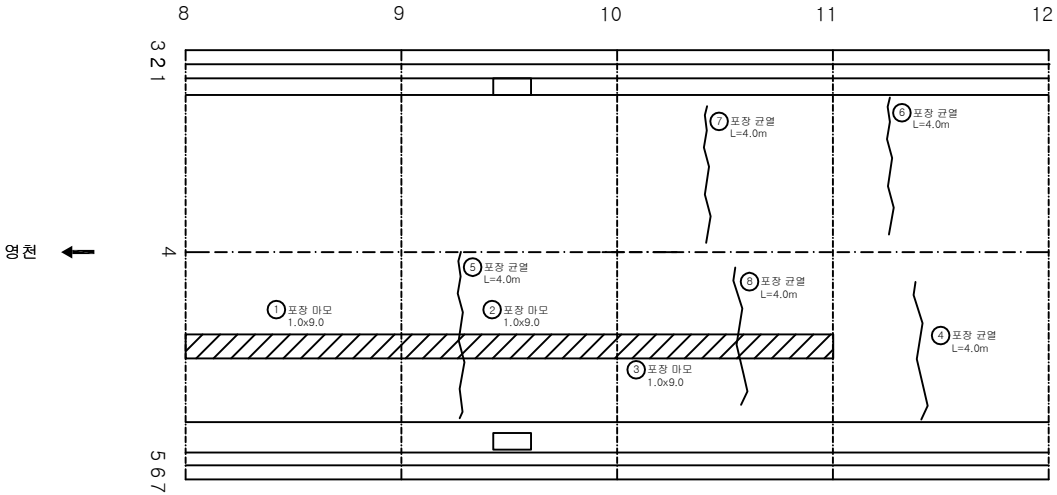
| 번호 | 발생<br>년도 | 부재 | 손상내용 | 손상현황 | | | | | | | 비고 |
|---|---|---|---|---|---|---|---|---|---|---|---|
| 4 | 21상 | 포장 | 포장 균열 | | 4.0 | | 4.00 | m | 1 | 4.00 | |
| 5 | 21하 | 포장 | 포장 균열 | | 4.0 | | 4.00 | m | 1 | 4.00 | |
| 6 | 21하 | 포장 | 포장 균열 | | 4.0 | | 4.00 | m | 1 | 4.00 | |
| 7 | 23하 | 포장 | 포장 균열 | | 4.0 | | 4.00 | m | 1 | 4.00 | |
| 8 | 23하 | 포장 | 포장 균열 | | 4.0 | | 4.00 | m | 1 | 4.00 | |

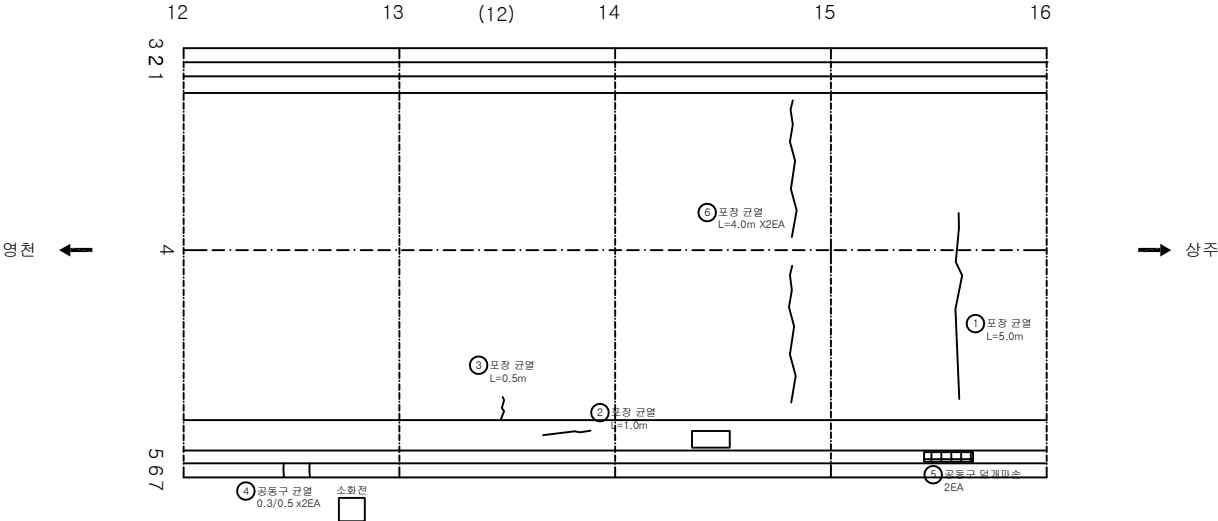
| 번호 | 발생<br>년도 | 부재 | 손상내용 | 손상현황 | | | | | | 비 고 | |
|---|---|---|---|---|---|---|---|---|---|---|---|
| 1 | 19하 | 포장 | 포장 균열 | | 5.0 | | 5.00 | m | 1 | 5.00 | |
| 2 | 19하 | 포장 | 포장 균열 | | 1.0 | | 1.00 | m | 1 | 1.00 | |
| 3 | 19하 | 포장 | 포장 균열 | | 0.5 | | 0.50 | m | 1 | 0.50 | |
| 4 | 20상 | 공동구 | 공동구 균열 | 0.3 | 0.5 | | 0.50 | m | 2 | 1.00 | |
| 6 | 21하 | 포장 | 포장 균열 | | 4.0 | | 4.00 | m | 2 | 8.00 | |

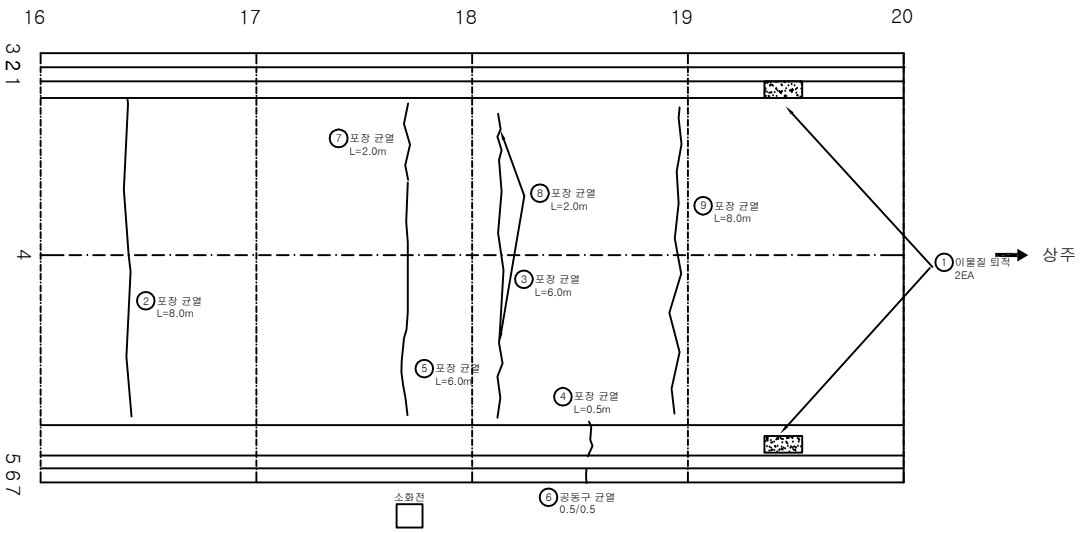
| 번호 | 발생<br>년도 | 부재 | 손상내용 | 손상현황 | | | | | | | 비고 |
|---|---|---|---|---|---|---|---|---|---|---|---|
| 2 | 19하 | 포장 | 포장 균열 | | 8.0 | | 8.00 | m | 1 | 8.00 | |
| 3 | 19하 | 포장 | 포장 균열 | | 6.0 | | 6.00 | m | 1 | 6.00 | |
| 4 | 19하 | 포장 | 포장 균열 | | 0.5 | | 0.50 | m | 1 | 0.50 | |
| 5 | 20상 | 포장 | 포장 균열 | | 6.0 | | 6.00 | m | 1 | 6.00 | |
| 6 | 20상 | 공동구 | 공동구 균열 | 0.5 | 0.5 | | 0.50 | m | 1 | 0.50 | |
| 7 | 21하 | 포장 | 포장 균열 | | 2.0 | | 2.00 | m | 1 | 2.00 | |
| 8 | 21하 | 포장 | 포장 균열 | | 2.0 | | 2.00 | m | 1 | 2.00 | |
| 9 | 21하 | 포장 | 포장 균열 | | 8.0 | | 8.00 | m | 1 | 8.00 | |

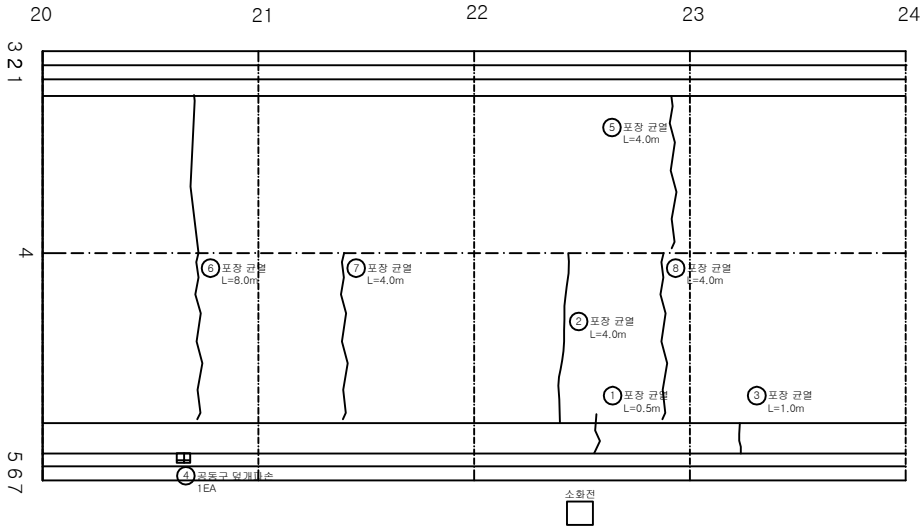
| 번호 | 발생<br>년도 | 부재 | 손상내용 | 손상현황 | | | | | | | 비 고 |
|---|---|---|---|---|---|---|---|---|---|---|---|
| 1 | 19하 | 포장 | 포장 균열 | | 0.5 | | 0.50 | m | 1 | 0.50 | |
| 2 | 20상 | 포장 | 포장 균열 | | 4.0 | | 4.00 | m | 1 | 4.00 | |
| 3 | 20상 | 포장 | 포장 균열 | | 1.0 | | 1.00 | m | 1 | 1.00 | |
| 5 | 21하 | 포장 | 포장 균열 | | 4.0 | | 4.00 | m | 1 | 4.00 | |
| 6 | 21하 | 포장 | 포장 균열 | | 8.0 | | 8.00 | m | 1 | 8.00 | |
| 7 | 21하 | 포장 | 포장 균열 | | 4.0 | | 4.00 | m | 1 | 4.00 | |
| 8 | 21하 | 포장 | 포장 균열 | | 4.0 | | 4.00 | m | 1 | 4.00 | |

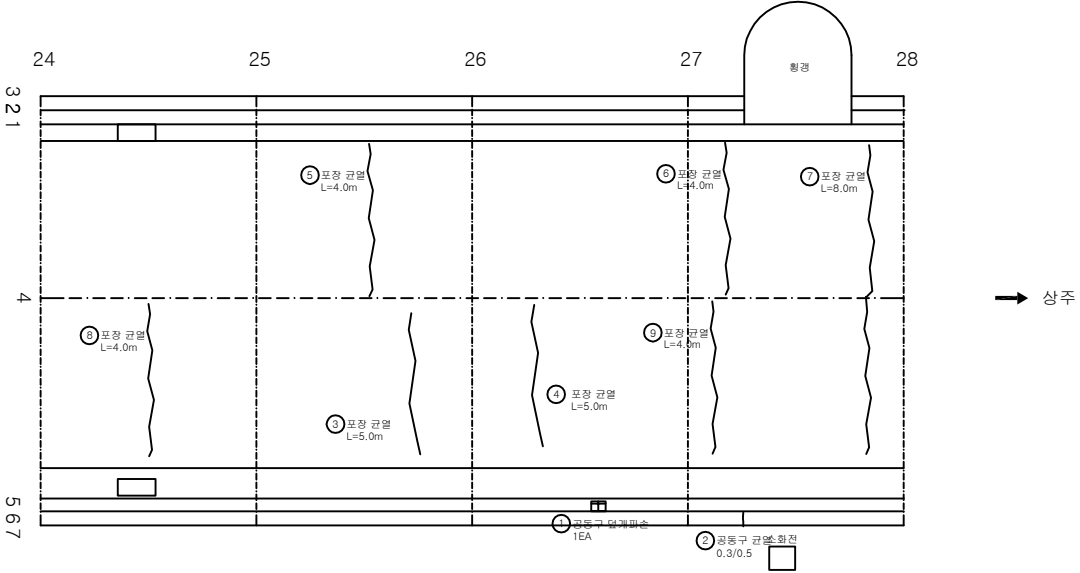
| 번호 | 발생<br>년도 | 부재 | 손상내용 | 손상현황 | | | | | | | 비고 |
|---|---|---|---|---|---|---|---|---|---|---|---|
| 2 | 20상 | 공동구 | 공동구 균열 | 0.2 | 1.5 | | 1.50 | m | 1 | 1.50 | |
| 3 | 21상 | 포장 | 포장 균열 | | 5.0 | | 5.00 | m | 1 | 5.00 | |
| 4 | 21상 | 포장 | 포장 균열 | | 5.0 | | 5.00 | m | 1 | 5.00 | |
| 5 | 21하 | 포장 | 포장 균열 | | 4.0 | | 4.00 | m | 1 | 4.00 | |
| 6 | 21하 | 포장 | 포장 균열 | | 4.0 | | 4.00 | m | 1 | 4.00 | |
| 7 | 21하 | 포장 | 포장 균열 | | 8.0 | | 8.00 | m | 1 | 8.00 | 손상증가 |
| 8 | 21하 | 포장 | 포장 균열 | | 4.0 | | 4.00 | m | 1 | 4.00 | |
| 9 | 21하 | 포장 | 포장 균열 | | 4.0 | | 4.00 | m | 1 | 4.00 | |

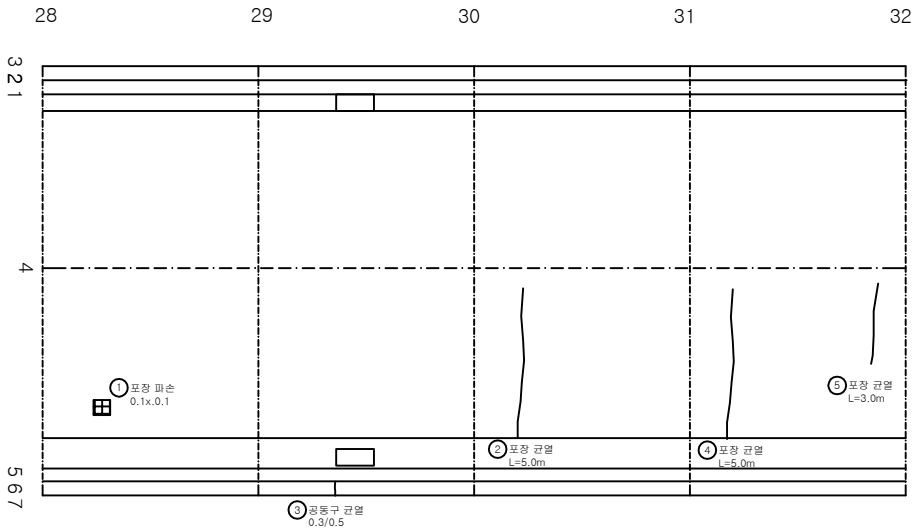
| 번호 | 발생<br>년도 | 부재 | 손상내용 | 손상현황 | | | | | | | 비고 |
|---|---|---|---|---|---|---|---|---|---|---|---|
| 2 | 20상 | 포장 | 포장 균열 | | 5.0 | | 5.00 | m | 1 | 5.00 | |
| 3 | 20상 | 공동구 | 공동구 균열 | 0.3 | 0.5 | | 0.50 | m | 1 | 0.50 | |
| 4 | 21상 | 포장 | 포장 균열 | | 5.0 | | 5.00 | m | 1 | 5.00 | |
| 5 | 21상 | 포장 | 포장 균열 | | 3.0 | | 3.00 | m | 1 | 3.00 | |

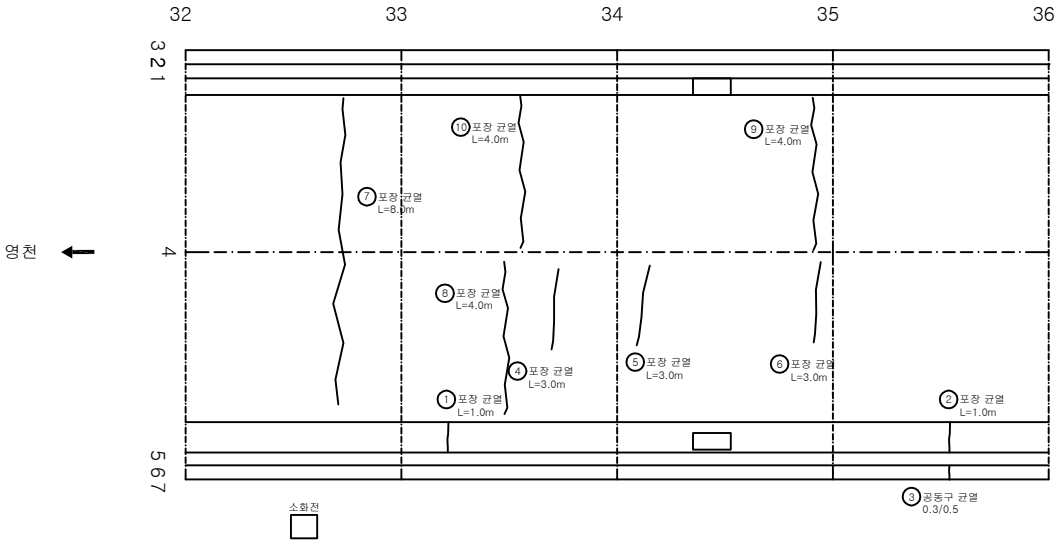
| 번호 | 발생<br>년도 | 부재 | 손상내용 | 손상현황 | | | | | | | 비고 |
|---|---|---|---|---|---|---|---|---|---|---|---|
| 1 | 20상 | 포장 | 포장 균열 | | 1.0 | | 1.00 | m | 1 | 1.00 | |
| 2 | 20상 | 포장 | 포장 균열 | | 1.0 | | 1.00 | m | 1 | 1.00 | |
| 3 | 20상 | 공동구 | 공동구 균열 | 0.3 | 0.5 | | 0.50 | m | 1 | 0.50 | |
| 4 | 21상 | 포장 | 포장 균열 | | 3.0 | | 3.00 | m | 1 | 3.00 | |
| 5 | 21상 | 포장 | 포장 균열 | | 3.0 | | 3.00 | m | 1 | 3.00 | |
| 6 | 21상 | 포장 | 포장 균열 | | 3.0 | | 3.00 | m | 1 | 3.00 | |
| 7 | 21하 | 포장 | 포장 균열 | | 8.0 | | 8.00 | m | 1 | 8.00 | |
| 8 | 21하 | 포장 | 포장 균열 | | 4.0 | | 4.00 | m | 1 | 4.00 | |
| 9 | 21하 | 포장 | 포장 균열 | | 4.0 | | 4.00 | m | 1 | 4.00 | |
| 10 | 24상 | 포장 | 포장 균열 | | 4.0 | | 4.00 | m | 1 | 4.00 | |

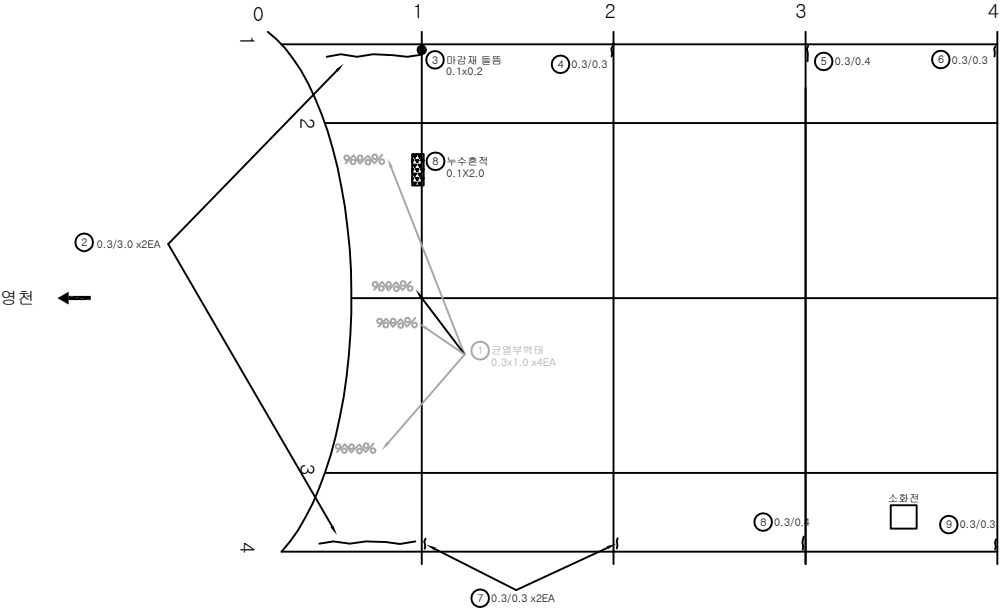
| 번호 | 발생<br>년도 | 부재 | 손상내용 | 손상현황 | | | | | | | 비고 |
|---|---|---|---|---|---|---|---|---|---|---|---|
| 1 | 19하 | 천단부 | 균열부백태 | | 0.3 | 1.0 | 0.30 | m <sup>2</sup> | 4 | 1.20 | 23하 보수 |
| 2 | 19하 | 측벽부 | 균열(Cw=0.3mm이상) | 0.3 | 3.0 | | 3.00 | m | 2 | 6.00 | |
| 4 | 19하 | 측벽부 | 균열(Cw=0.3mm이상) | 0.3 | 0.3 | | 0.30 | m | 1 | 0.30 | |
| 5 | 19하 | 측벽부 | 균열(Cw=0.3mm이상) | 0.3 | 0.4 | | 0.40 | m | 1 | 0.40 | |
| 6 | 19하 | 측벽부 | 균열(Cw=0.3mm이상) | 0.3 | 0.3 | | 0.30 | m | 1 | 0.30 | |
| 7 | 19하 | 측벽부 | 균열(Cw=0.3mm이상) | 0.3 | 0.3 | | 0.30 | m | 2 | 0.60 | |
| 8 | 23하 | 천단부 | 누수흔적 | | 0.1 | 2.0 | 0.20 | m <sup>2</sup> | 1 | 0.20 | |

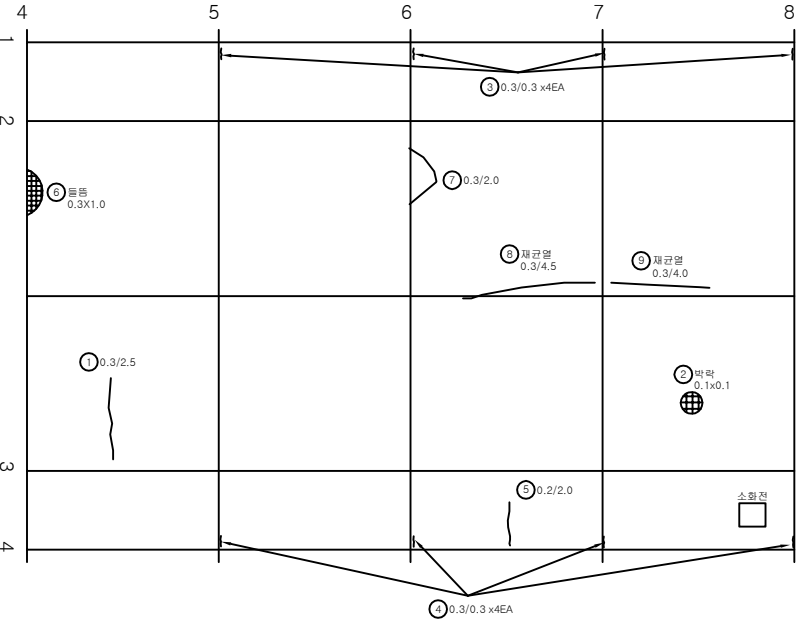
| 번호 | 발생<br>년도 | 부재 | 손상내용 | 손상현황 | | | | | | | 비고 |
|---|---|---|---|---|---|---|---|---|---|---|---|
| 1 | 19하 | 천단부 | 균열(Cw=0.3mm이상) | 0.3 | 2.5 | | 2.50 | m | 1 | 2.50 | |
| 3 | 19하 | 측벽부 | 균열(Cw=0.3mm이상) | 0.3 | 0.3 | | 0.30 | m | 4 | 1.20 | |
| 4 | 19하 | 측벽부 | 균열(Cw=0.3mm이상) | 0.3 | 0.3 | | 0.30 | m | 4 | 1.20 | |
| 5 | 19하 | 측벽부 | 균열(Cw=0.3mm미만) | 0.2 | 2.0 | | 2.00 | m | 1 | 2.00 | |
| 7 | 21하 | 천단부 | 균열(Cw=0.3mm이상) | 0.3 | 2.0 | | 2.00 | m | 1 | 2.00 | |
| 8 | 21하 | 천단부 | 재균열(Cw=0.3mm이상) | 0.3 | 4.5 | | 4.50 | m | 1 | 4.50 | |
| 9 | 21하 | 천단부 | 재균열(Cw=0.3mm이상) | 0.3 | 4.0 | | 4.00 | m | 1 | 4.00 | |

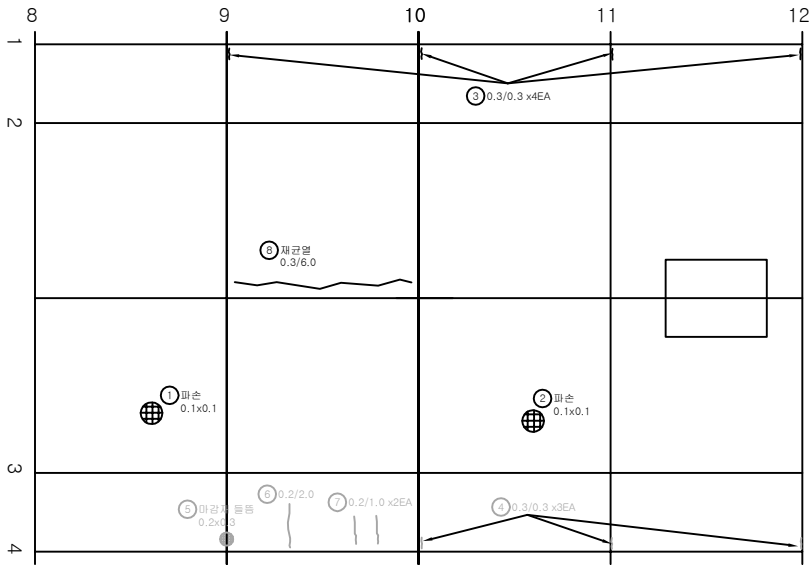
| 번호 | 발생<br>년도 | 부재 | 손상내용 | 손상현황 | | | | | | | 비고 |
|---|---|---|---|---|---|---|---|---|---|---|---|
| 3 | 19하 | 측벽부 | 균열(Cw=0.3mm이상) | 0.3 | 0.3 | | 0.30 | m | 4 | 1.20 | |
| 4 | 19하 | 측벽부 | 균열(Cw=0.3mm이상) | 0.3 | 0.3 | | 0.30 | m | 3 | 0.90 | 21'하 보수 |
| 6 | 19하 | 측벽부 | 균열(Cw=0.3mm미만) | 0.2 | 2.0 | | 2.00 | m | 1 | 2.00 | 21'하 보수 |
| 7 | 19하 | 측벽부 | 균열(Cw=0.3mm미만) | 0.2 | 1.0 | | 1.00 | m | 2 | 2.00 | 21'하 보수 |
| 8 | 21하 | 천단부 | 재균열(Cw=0.3mm이상) | 0.3 | 6.0 | | 6.00 | m | 1 | 6.00 | |
