상주영천고속도로 2024~2025년 시설물 안전점검 용역  
(2024년 상반기 정기안전점검)

# 외 관 조 사 망 도

효령터널(영천방향)

2024.06

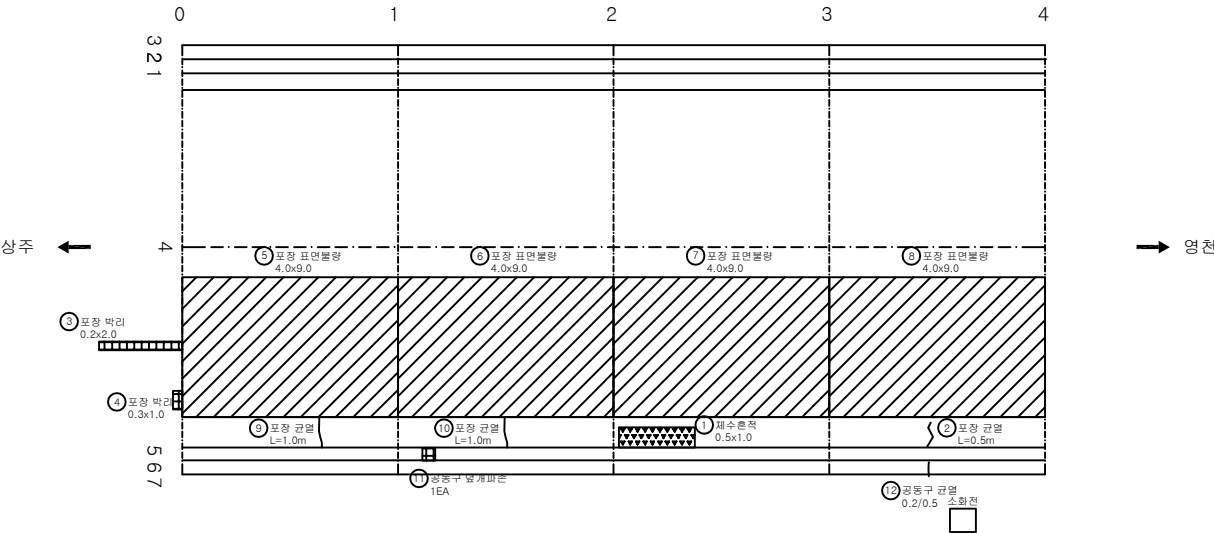
| 번호 | 발생<br>년도 | 부재 | 손상내용 | 손상현황 | | | | | | | 비고 |
|---|---|---|---|---|---|---|---|---|---|---|---|
| 1 | 19하 | 포장 | 채수흔적 | | 0.5 | 1.0 | 0.50 | m <sup>2</sup> | 1 | 0.50 | |
| 2 | 19하 | 포장 | 포장 균열 | | 0.5 | | 0.50 | m | 1 | 0.50 | |
| 3 | 20상 | 포장 | 포장 박리 | | 0.2 | 2.0 | 0.40 | m <sup>2</sup> | 1 | 0.40 | |
| 4 | 20상 | 포장 | 포장 박리 | | 0.3 | 1.0 | 0.30 | m <sup>2</sup> | 1 | 0.30 | |
| 5 | 20상 | 포장 | 포장 표면불량 | | 4.0 | 9.0 | 36.00 | m <sup>2</sup> | 1 | 36.00 | |
| 6 | 20상 | 포장 | 포장 표면불량 | | 4.0 | 9.0 | 36.00 | m <sup>2</sup> | 1 | 36.00 | |
| 7 | 20상 | 포장 | 포장 표면불량 | | 4.0 | 9.0 | 36.00 | m <sup>2</sup> | 1 | 36.00 | |
| 8 | 20상 | 포장 | 포장 표면불량 | | 4.0 | 9.0 | 36.00 | m <sup>2</sup> | 1 | 36.00 | |
| 9 | 20상 | 포장 | 포장 균열 | | 1.0 | | 1.00 | m | 1 | 1.00 | |
| 10 | 20상 | 포장 | 포장 균열 | | 1.0 | | 1.00 | m | 1 | 1.00 | |
| 11 | 20상 | 공동구 | 공동구 덮개파손 | | | | 1.00 | EA | 1 | 1.00 | |
| 12 | 20상 | 공동구 | 공동구 균열 | 0.2 | 0.5 | | 0.50 | m | 1 | 0.50 | |

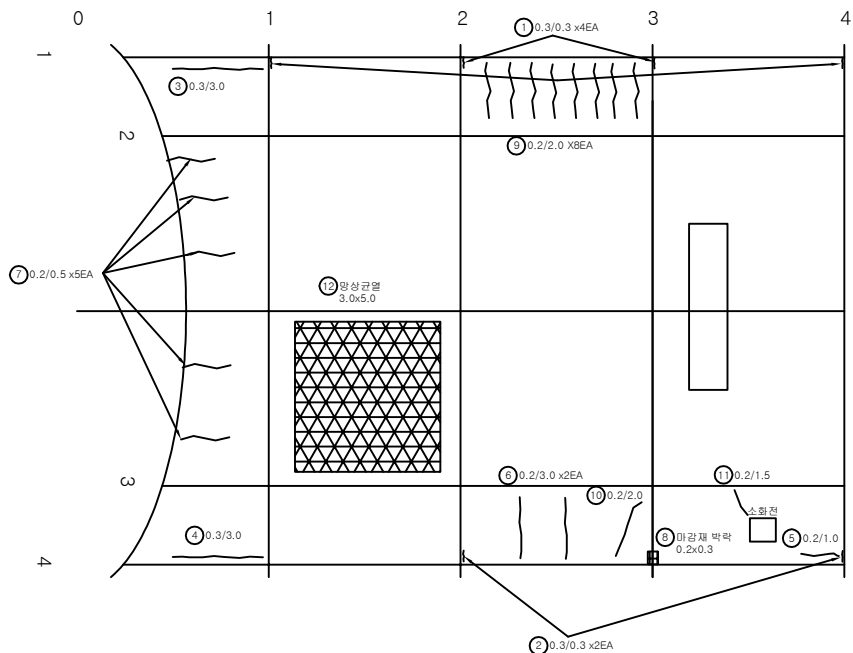
| 번호 | 발생<br>년도 | 부재 | 손상내용 | 손상현황 | | | | | | | 비고 |
|---|---|---|---|---|---|---|---|---|---|---|---|
| 1 | 19하 | 측벽부 | 균열(Cw=0.3mm이상) | 0.3 | 0.3 | | 0.30 | m | 3 | 0.90 | |
| 2 | 19하 | 측벽부 | 균열(Cw=0.3mm이상) | 0.3 | 0.3 | | 0.30 | m | 3 | 0.90 | |
| 3 | 19하 | 측벽부 | 균열(Cw=0.3mm이상) | 0.3 | 3.0 | | 3.00 | m | 1 | 3.00 | |
| 4 | 19하 | 측벽부 | 균열(Cw=0.3mm이상) | 0.3 | 3.0 | | 3.00 | m | 1 | 3.00 | |
| 5 | 19하 | 측벽부 | 균열(Cw=0.3mm미만) | 0.2 | 1.0 | | 1.00 | m | 1 | 1.00 | |
| 6 | 19하 | 측벽부 | 균열(Cw=0.3mm미만) | 0.2 | 3.0 | | 3.00 | m | 2 | 6.00 | |
| 7 | 19하 | 천단부 | 균열(Cw=0.3mm미만) | 0.2 | 0.5 | | 0.50 | m | 5 | 2.50 | |
| 9 | 21상 | 측벽부 | 균열(Cw=0.3mm미만) | 0.2 | 2.0 | | 2.00 | m | 8 | 16.00 | |
| 10 | 21상 | 측벽부 | 균열(Cw=0.3mm미만) | 0.2 | 2.0 | | 2.00 | m | 1 | 2.00 | |
| 11 | 21상 | 측벽부 | 균열(Cw=0.3mm미만) | 0.2 | 1.5 | | 1.50 | m | 1 | 1.50 | |
| 12 | 21하 | 천단부 | 망상균열 | | 3.0 | 5.0 | 15.00 | m <sup>2</sup> | 1 | 15.00 | |

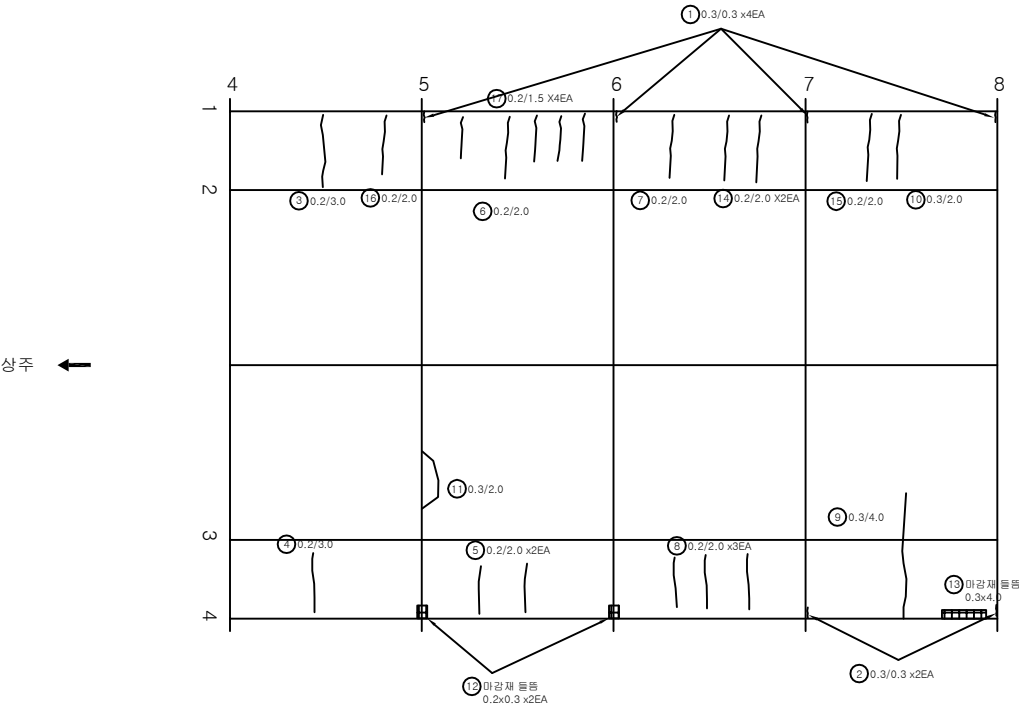
| 번호 | 발생<br>년도 | 부재 | 손상내용 | 손상현황 | | | | | | | 비고 |
|---|---|---|---|---|---|---|---|---|---|---|---|
| 1 | 19하 | 측벽부 | 균열(Cw=0.3mm이상) | 0.3 | 0.3 | | 0.30 | m | 4 | 1.20 | |
| 2 | 19하 | 측벽부 | 균열(Cw=0.3mm이상) | 0.3 | 0.3 | | 0.30 | m | 2 | 0.60 | |
| 3 | 19하 | 측벽부 | 균열(Cw=0.3mm미만) | 0.2 | 3.0 | | 3.00 | m | 1 | 3.00 | |
| 4 | 19하 | 측벽부 | 균열(Cw=0.3mm미만) | 0.2 | 3.0 | | 3.00 | m | 1 | 3.00 | |
| 5 | 19하 | 측벽부 | 균열(Cw=0.3mm미만) | 0.2 | 2.0 | | 2.00 | m | 2 | 4.00 | |
| 6 | 19하 | 측벽부 | 균열(Cw=0.3mm미만) | 0.2 | 2.0 | | 2.00 | m | 1 | 2.00 | |
| 7 | 19하 | 측벽부 | 균열(Cw=0.3mm미만) | 0.2 | 2.0 | | 2.00 | m | 1 | 2.00 | |
| 8 | 19하 | 측벽부 | 균열(Cw=0.3mm미만) | 0.2 | 2.0 | | 2.00 | m | 3 | 6.00 | |
| 9 | 19하 | 측벽부 | 균열(Cw=0.3mm이상) | 0.3 | 4.0 | | 4.00 | m | 1 | 4.00 | |
| 10 | 19하 | 측벽부 | 균열(Cw=0.3mm이상) | 0.3 | 2.0 | | 2.00 | m | 1 | 2.00 | |
| 11 | 19하 | 천단부 | 균열(Cw=0.3mm이상) | 0.3 | 2.0 | | 2.00 | m | 1 | 2.00 | |
| 14 | 20하 | 측벽부 | 균열(Cw=0.3mm미만) | 0.2 | 2.0 | | 2.00 | m | 2 | 4.00 | |
| 15 | 20하 | 측벽부 | 균열(Cw=0.3mm미만) | 0.2 | 2.0 | | 2.00 | m | 1 | 2.00 | |
| 16 | 21상 | 측벽부 | 균열(Cw=0.3mm미만) | 0.2 | 2.0 | | 2.00 | m | 1 | 2.00 | |
| 17 | 21상 | 측벽부 | 균열(Cw=0.3mm미만) | 0.2 | 1.5 | | 1.50 | m | 4 | 6.00 | |

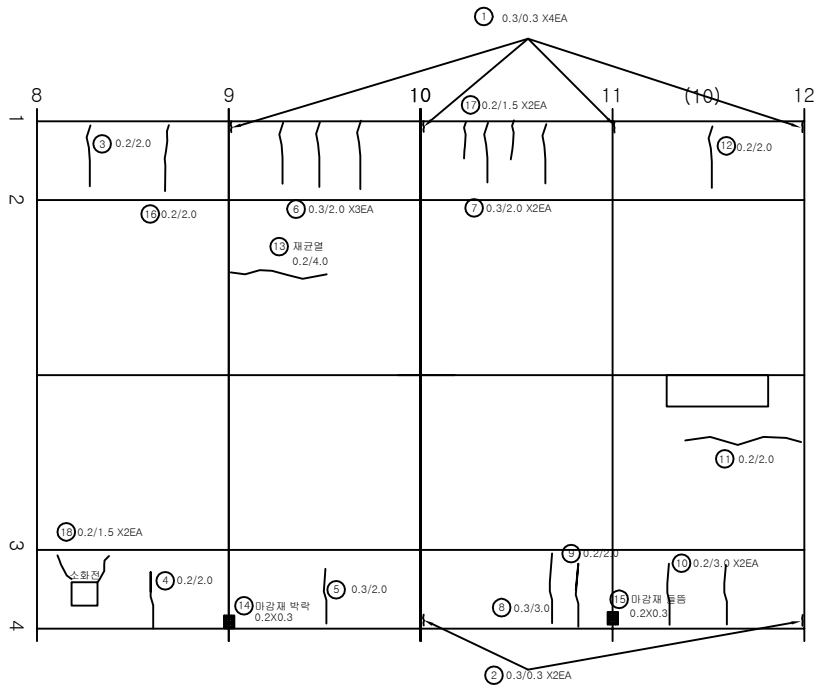
ID:효령터널(영천)-라이닝 Span No.9~12

| 번호 | 발생<br>년도 | 부재 | 손상내용 | 손상현황 | | | | | | | 비고 |
|---|---|---|---|---|---|---|---|---|---|---|---|
| 1 | 19하 | 측벽부 | 균열(Cw=0.3mm이상) | 0.3 | 0.3 | | 0.30 | m | 4 | 1.20 | |
| 2 | 19하 | 측벽부 | 균열(Cw=0.3mm이상) | 0.3 | 0.3 | | 0.30 | m | 2 | 0.60 | |
| 3 | 19하 | 측벽부 | 균열(Cw=0.3mm미만) | 0.2 | 2.0 | | 2.00 | m | 1 | 2.00 | |
| 4 | 19하 | 측벽부 | 균열(Cw=0.3mm미만) | 0.2 | 2.0 | | 2.00 | m | 1 | 2.00 | |
| 5 | 19하 | 측벽부 | 균열(Cw=0.3mm이상) | 0.3 | 2.0 | | 2.00 | m | 1 | 2.00 | |
| 6 | 19하 | 측벽부 | 균열(Cw=0.3mm이상) | 0.3 | 2.0 | | 2.00 | m | 3 | 6.00 | |
| 7 | 19하 | 측벽부 | 균열(Cw=0.3mm이상) | 0.3 | 2.0 | | 2.00 | m | 2 | 4.00 | |
| 8 | 19하 | 측벽부 | 균열(Cw=0.3mm이상) | 0.3 | 3.0 | | 3.00 | m | 1 | 3.00 | |
| 9 | 19하 | 측벽부 | 균열(Cw=0.3mm미만) | 0.2 | 2.0 | | 2.00 | m | 1 | 2.00 | |
| 10 | 19하 | 측벽부 | 균열(Cw=0.3mm미만) | 0.2 | 3.0 | | 3.00 | m | 2 | 6.00 | |
