상주영천고속도로 2024~2025년 시설물 안전점검 용역  
(2024년 상반기 정기안전점검)

# 외 관 조 사 망 도

블럭식 옹벽 04

2024.06

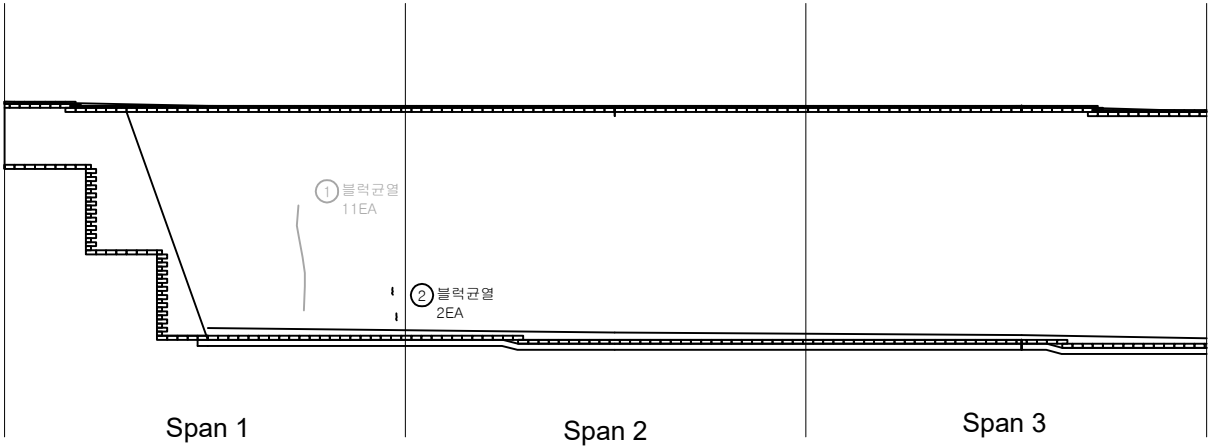
| 도면번호 | 01 |

| 번호 | 구분 | 부재 | 손상내용 | 손상현황 | | | | | | 비고 |
|---|---|---|---|---|---|---|---|---|---|---|
| 1 | 19하 | 옹벽 | 블럭 균열 | | | | 11.00 | EA | 11 | 21'영 보강 |
| 2 | 21하 | 옹벽 | 블럭 균열 | | | | 2.00 | EA | 2 | |

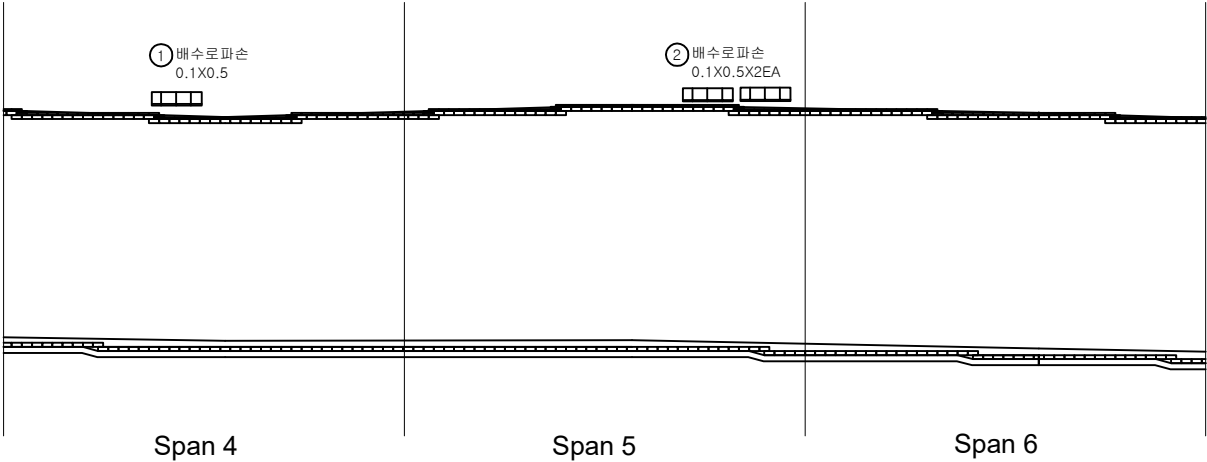
| 도 면 번 호 | 02 |

| 번호 | 구분 | 부재 | 손상내용 | 손상현황 | | | | | | 비고 |
|---|---|---|---|---|---|---|---|---|---|---|
| 1 | 19하 | 배수시설 | 배수로 파손 | | 0.1 | 0.5 | 0.05 | m <sup>3</sup> | 1 | |
| 2 | 19하 | 배수시설 | 배수로 파손 | | 0.1 | 0.5 | 0.10 | m <sup>3</sup> | 2 | |

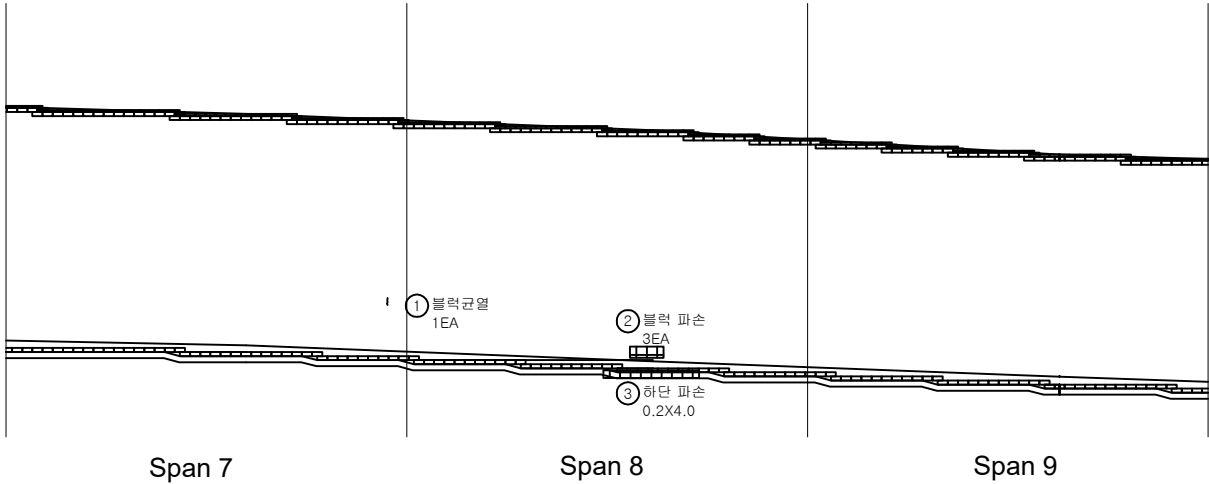
03

| 번호 | 구분 | 부재 | 손상내용 | 손상현황 | | | | | | 비고 |
|---|---|---|---|---|---|---|---|---|---|---|
| 1 | 21하 | 옹벽 | 블럭 균열 | | | | 1.00 | EA | 1 | |
| 2 | 23하 | 옹벽 | 블럭 파손 | | | | 3.00 | EA | 3 | |
| 3 | 23하 | 옹벽 | 파손 | | 0.2 | 4.0 | 0.80 | m | 1 | |

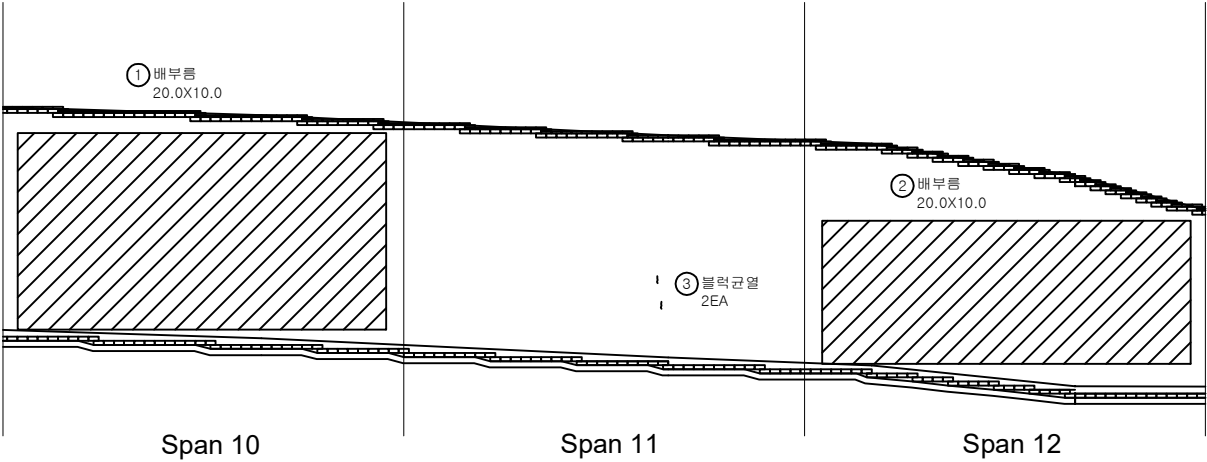
| 도 면 번 호 | 04 |

| 번호 | 구분 | 부재 | 손상내용 | 손상현황 | | | | | | 비고 |
|---|---|---|---|---|---|---|---|---|---|---|
| 1 | 19하 | 옹벽 | 배부름 | | 20.0 | 10.0 | 200.00 | m <sup>2</sup> | 1 | |
| 2 | 19하 | 옹벽 | 배부름 | | 20.0 | 10.0 | 200.00 | m <sup>2</sup> | 1 | |
| 3 | 21하 | 옹벽 | 블럭 균열 | | | | 2.00 | EA | 2 | |

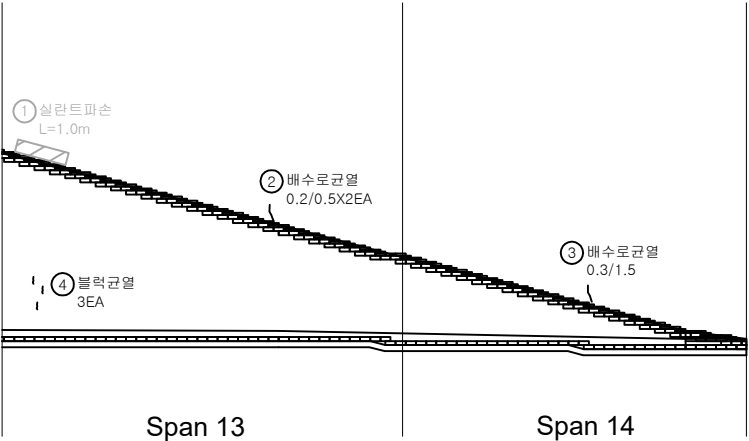
| 도면번호 | 05 |

| 번호 | 구분 | 부재 | 손상내용 | 손상현황 | | | | | | 비고 |
|---|---|---|---|---|---|---|---|---|---|---|
| 1 | 19하 | 옹벽 | 실란트 파손 | | 1.00 | | 1.00 | m | 1 | 24'영 보강 |
| 2 | 19하 | 배수시설 | 배수로 균열 | 0.2 | 0.5 | | 1.00 | m | 2 | |
| 3 | 19하 | 배수시설 | 배수로 균열 | 0.3 | 1.5 | | 1.50 | m | 1 | |
| 4 | 21하 | 옹벽 | 블록 균열 | | | | 3.00 | EA | 3 | |
