상주영천고속도로 2024~2025년 시설물 안전점검 용역  
(2024년 상반기 정기안전점검)

# 외 관 조 사 망 도

패널식 옹벽 05

2024.06

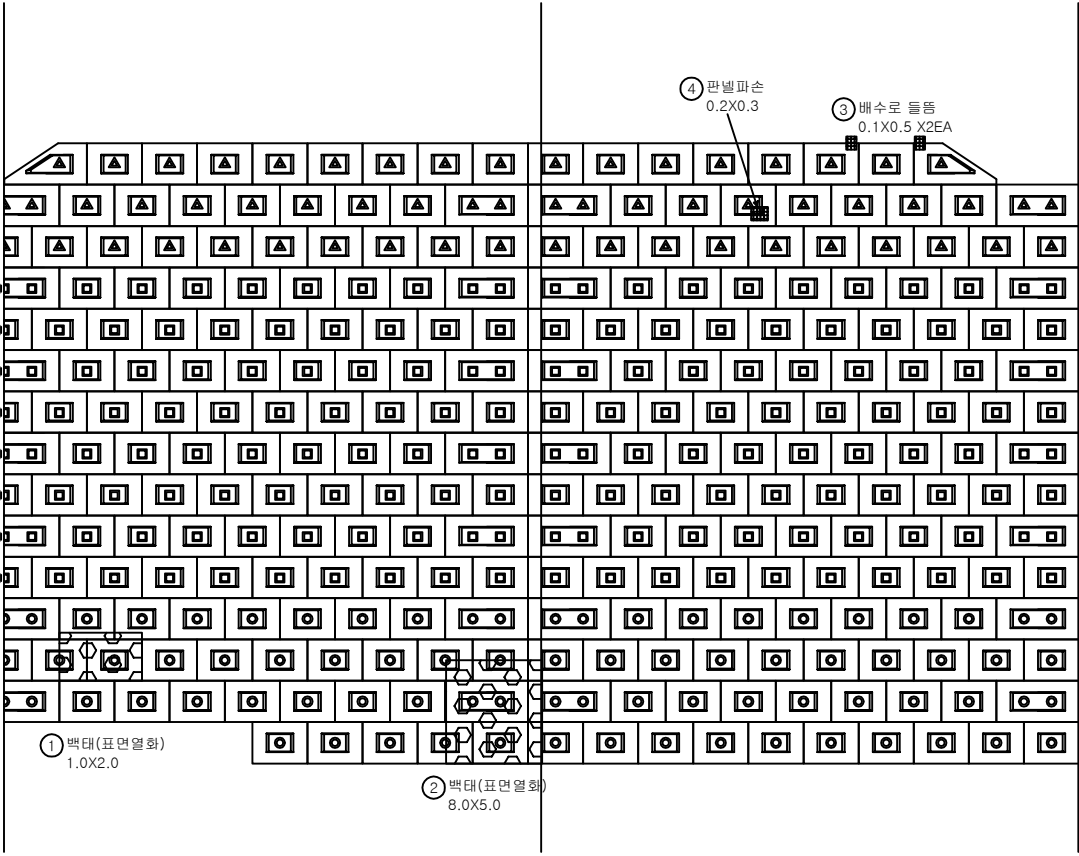
도면번호

| 번호 | 구분 | 부재 | 손상내용 | 손상현황 | | | | | | 비 고 |
|---|---|---|---|---|---|---|---|---|---|---|
| 1 | 19하 | 옹벽 | 백태(표면열화) | | 1.0 | 2.0 | 2.00 | m <sup>2</sup> | 1 | |
| 2 | 19하 | 옹벽 | 백태(표면열화) | | 8.0 | 5.0 | 40.00 | m <sup>2</sup> | 1 | |
| 3 | 20상 | 배수시설 | 배수로 돌돌 | | 0.1 | 0.5 | 0.10 | m <sup>2</sup> | 2 | |
| 4 | 21상 | 옹벽 | 판넬 파손 | | 0.2 | 0.3 | 0.06 | m <sup>2</sup> | 1 | |

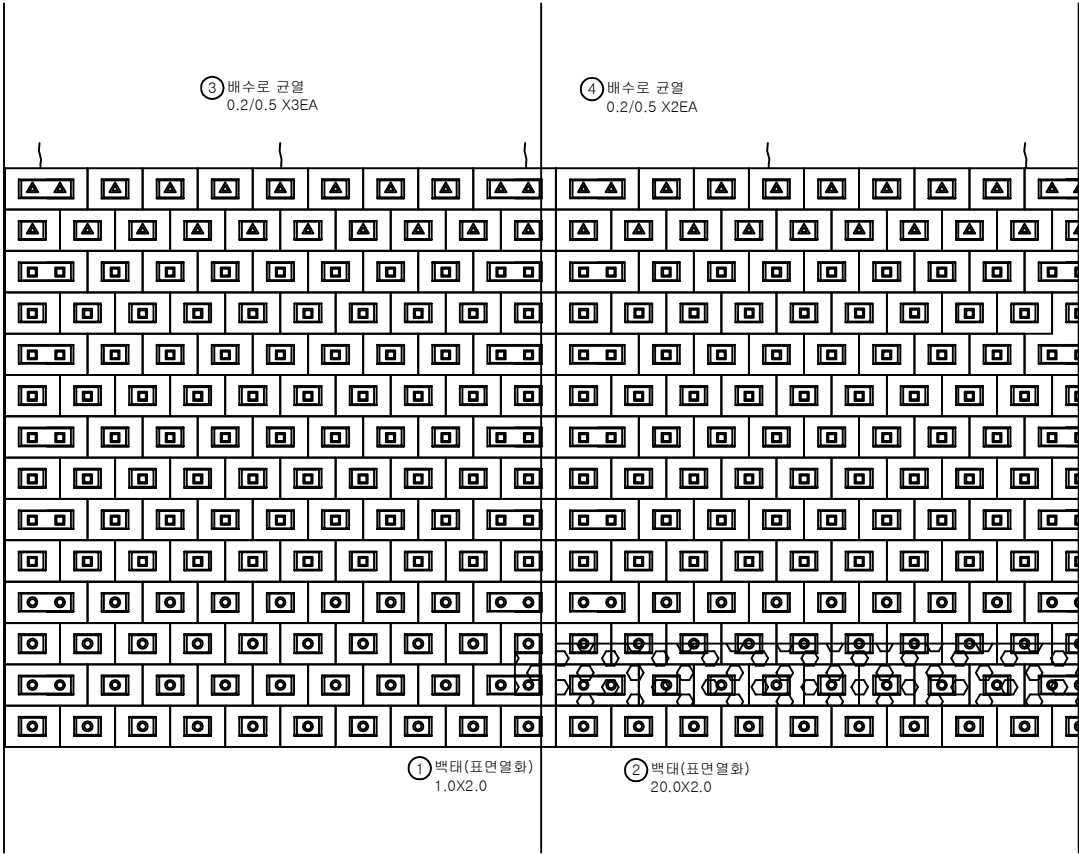
도면번호  
03

| 번호 | 구분 | 부재 | 손상내용 | 손상현황 | | | | | | 비고 |
|---|---|---|---|---|---|---|---|---|---|---|
| 1 | 19하 | 옹벽 | 백태(표면열화) | | 1.0 | 2.0 | 2.00 | m <sup>2</sup> | 1 | |
| 2 | 19하 | 옹벽 | 백태(표면열화) | | 20.0 | 2.0 | 40.00 | m <sup>2</sup> | 1 | |
| 3 | 20상 | 배수로 시공 | 배수로 균열 | 0.2 | 0.5 | | 1.50 | m | 3 | |
| 4 | 20상 | 배수로 시공 | 배수로 균열 | 0.2 | 0.5 | | 1.00 | m | 2 | |

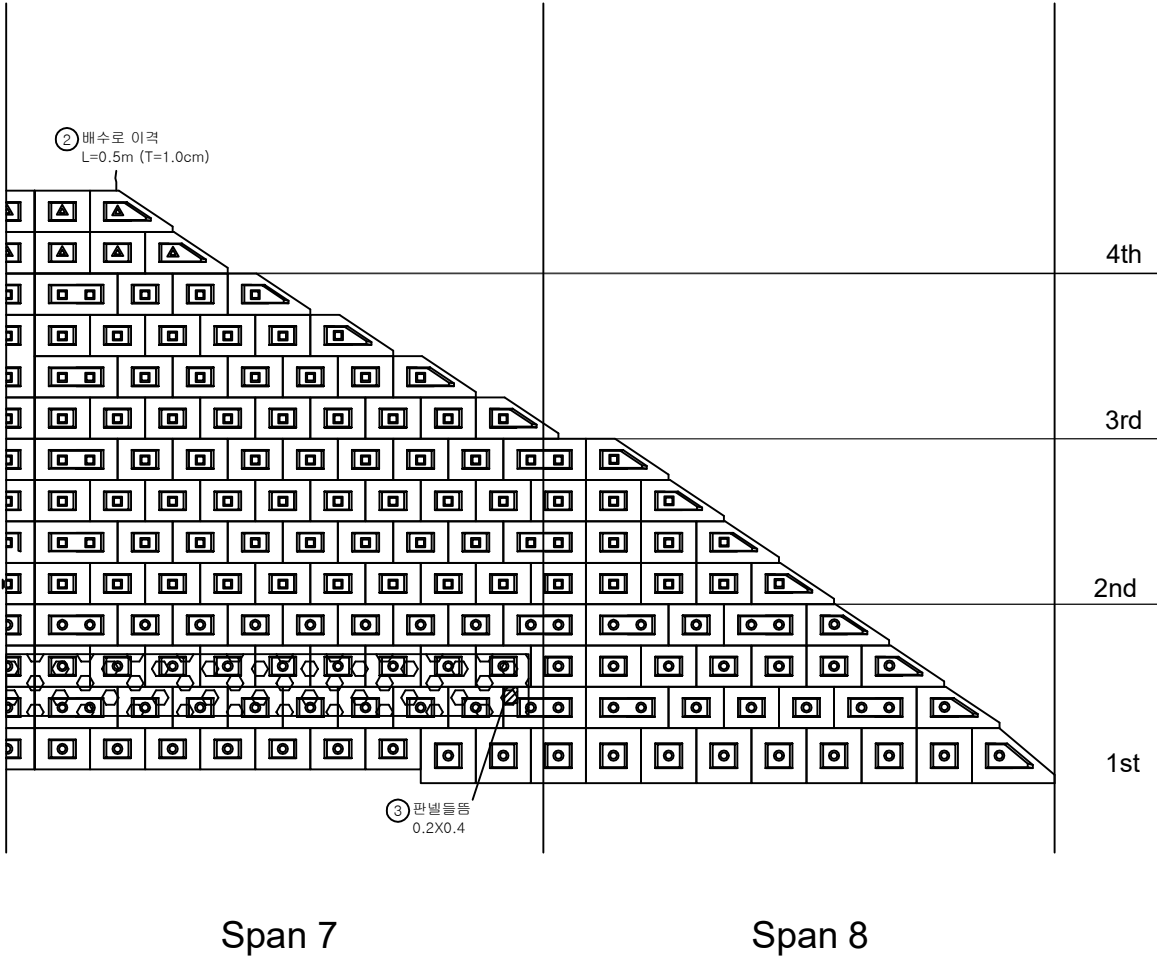
04

| 번호 | 구분 | 부재 | 손상내용 | 손상현황 | | | | | | 비고 |
|---|---|---|---|---|---|---|---|---|---|---|
| 1 | 19하 | 옹벽 | 벽태(표면열화) | | 20.0 | 2.0 | 40.00 | m <sup>2</sup> | 1 | |
| 2 | 20상 | 배수시설 | 배수로 이격 | | 0.5 | | 0.50 | m | 1 | |
| 3 | 23하 | 옹벽 | 판넬 들뜸 | | 0.2 | 0.4 | 0.08 | m <sup>2</sup> | 1 | |
