상주영천고속도로 2024~2025년 시설물 안전점검 용역  
(2024년 상반기 정기안전점검)

# 외 관 조 사 망 도

패널식 옹벽 08

2024.06

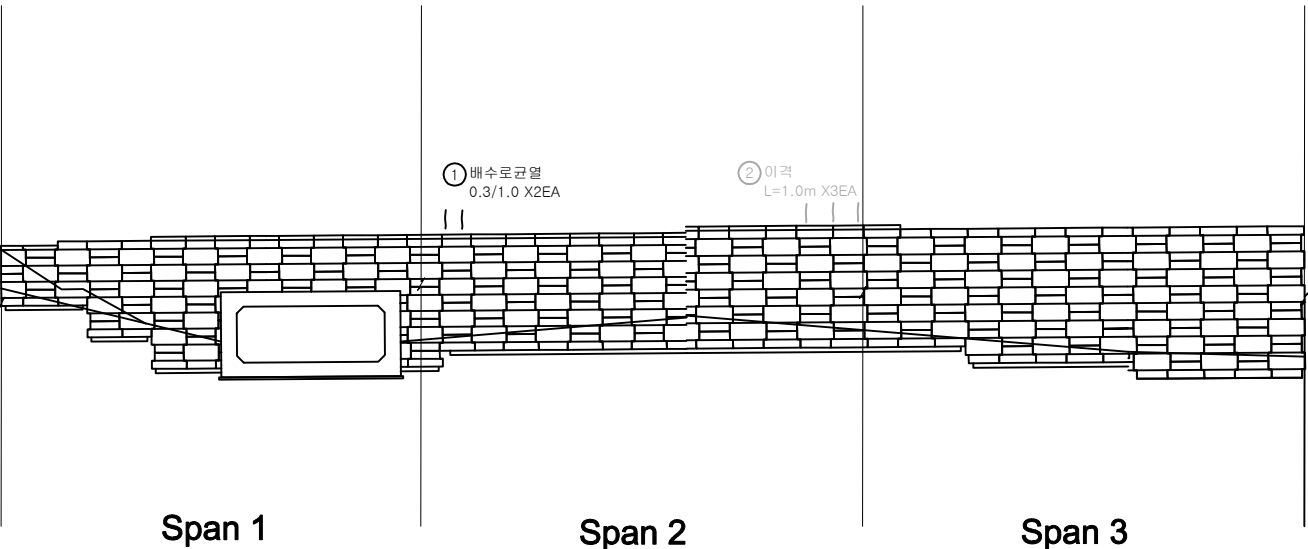
| 도면번호 | 01 |

| 번호 | 구분 | 부재 | 손상내용 | 손상현황 | | | | | | 비고 |
|---|---|---|---|---|---|---|---|---|---|---|
| 1 | 19하 | 배수시설 | 배수로 균열 | 0.3 | 1.0 | | 2.00 | m | 2 | |
| 2 | 19하 | 옹벽 | 이격 | | 1.0 | | 3.00 | m | 3 | 21'상 보수 |

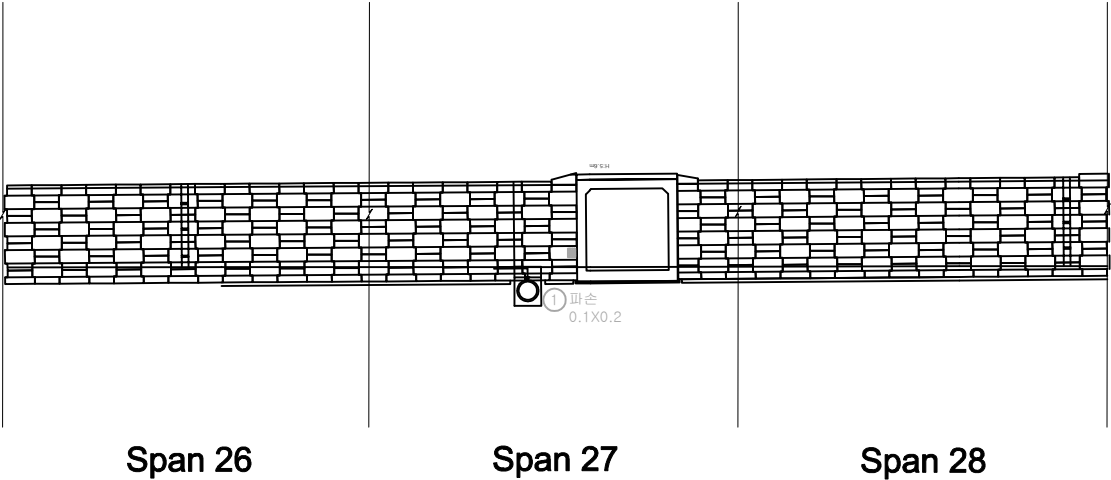
| 도면번호 | 09 |

| 번호 | 구분 | 부재 | 손상내용 | 손상현황 | | | | | | 비고 |
|---|---|---|---|---|---|---|---|---|---|---|
| 1 | 908 | 옹벽 | 파손 | | 0.1 | 0.2 | 0.02 | ㎡ | 1 | 49.94㎡ |

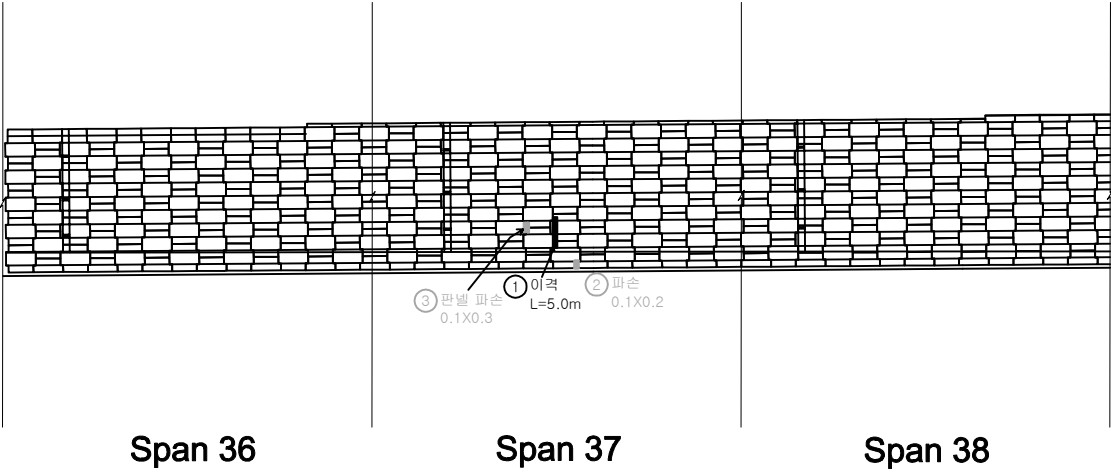
| 부 식 | 파굴, 변형 | 기 타 | 도 면 번 호<br>12 |

| 번호 | 구분 | 부재 | 손상내용 | 손상현황 | | | | | | 비 고 |
|---|---|---|---|---|---|---|---|---|---|---|
| 1 | 19년 | 옹벽 | 이격 | | 5.00 | | 5.00 | m | 1 | |
| 2 | 19년 | 옹벽 | 파손 | | 0.1 | 0.2 | 0.02 | ㎡ | 1 | 20% 보수 |
| 3 | 19년 | 옹벽 | 판넬 파손 | | 0.1 | 0.3 | 0.03 | ㎡ | 1 | 51% 보수 |
