상주영천고속도로 2024~2025년 시설물 안전점검 용역  
(2024년 상반기 정기안전점검)

# 외 관 조 사 망 도

패널식 옹벽 10

2024.06

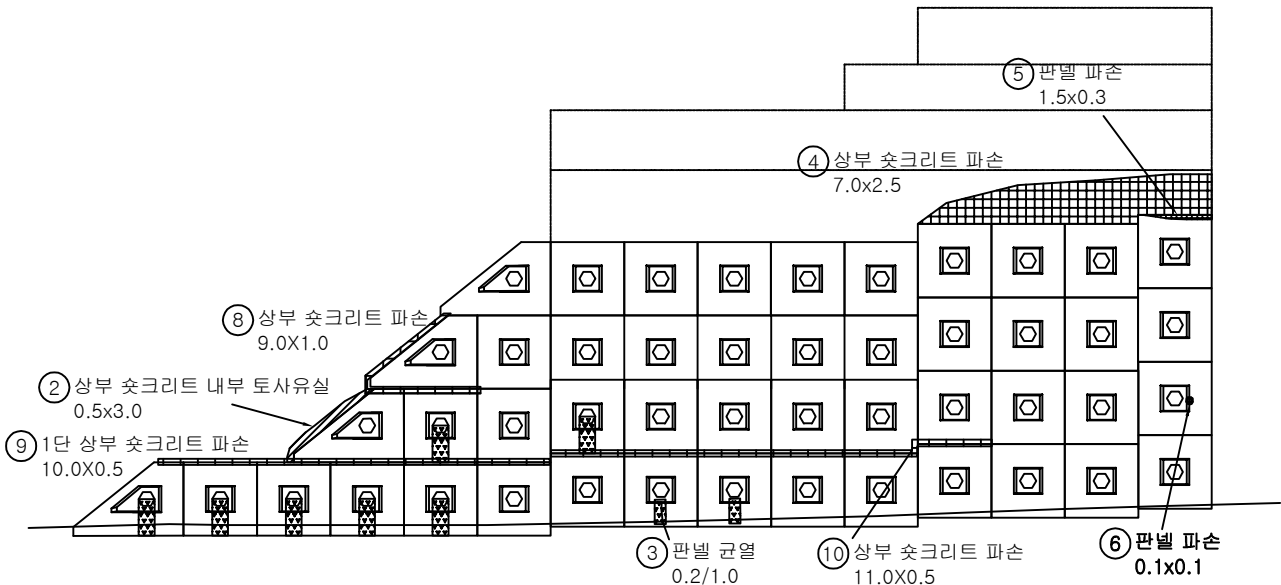
① ⑦ 앵커캡 누수흔적(누수) 9EA

\*옹벽 내 슛크리트 전구간 열화

손상물량표

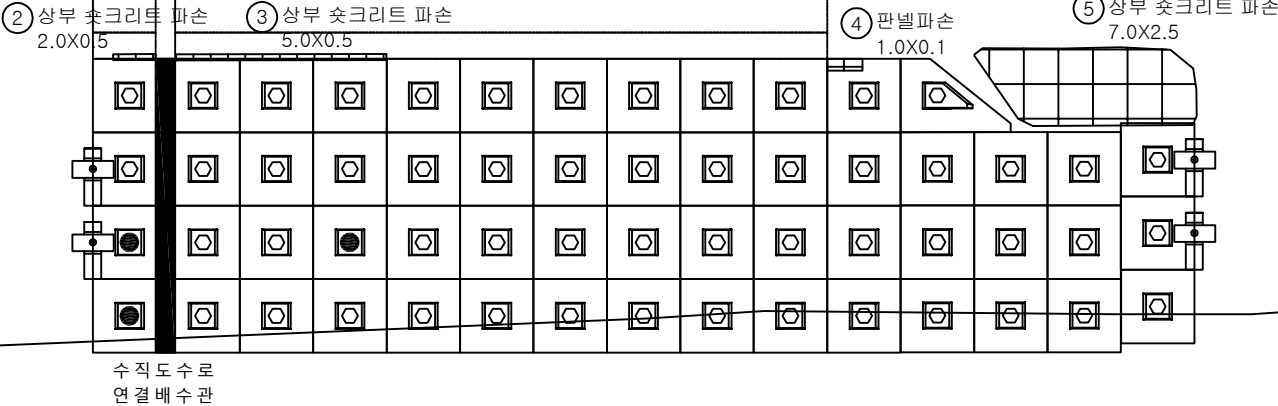
\*옹벽 내 스킨리트 전구간 열화

① 앵커캡 탈락 3EA
