상주영천고속도로 2024~2025년 시설물 안전점검 용역  
(2024년 상반기 정기안전점검)

# 외 관 조 사 망 도

패널식 옹벽 11

2024.06

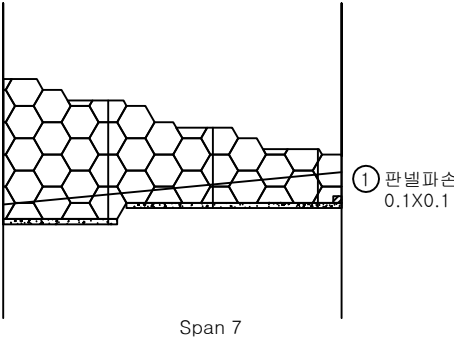
| 도면번호 | 03 |

| 번호 | 구분 | 부재 | 손상내용 | 손상현황 | | | | | | 비고 |
|---|---|---|---|---|---|---|---|---|---|---|
| 1 | 19하 | 옹벽 | 판넬 파손 | | 0.1 | 0.1 | 0.01 | m² | 1 | |
