상주영천고속도로 2024~2025년 시설물 안전점검 용역  
(2024년 상반기 정기안전점검)

# 외 관 조 사 망 도

패널식 옹벽 12

2024.06

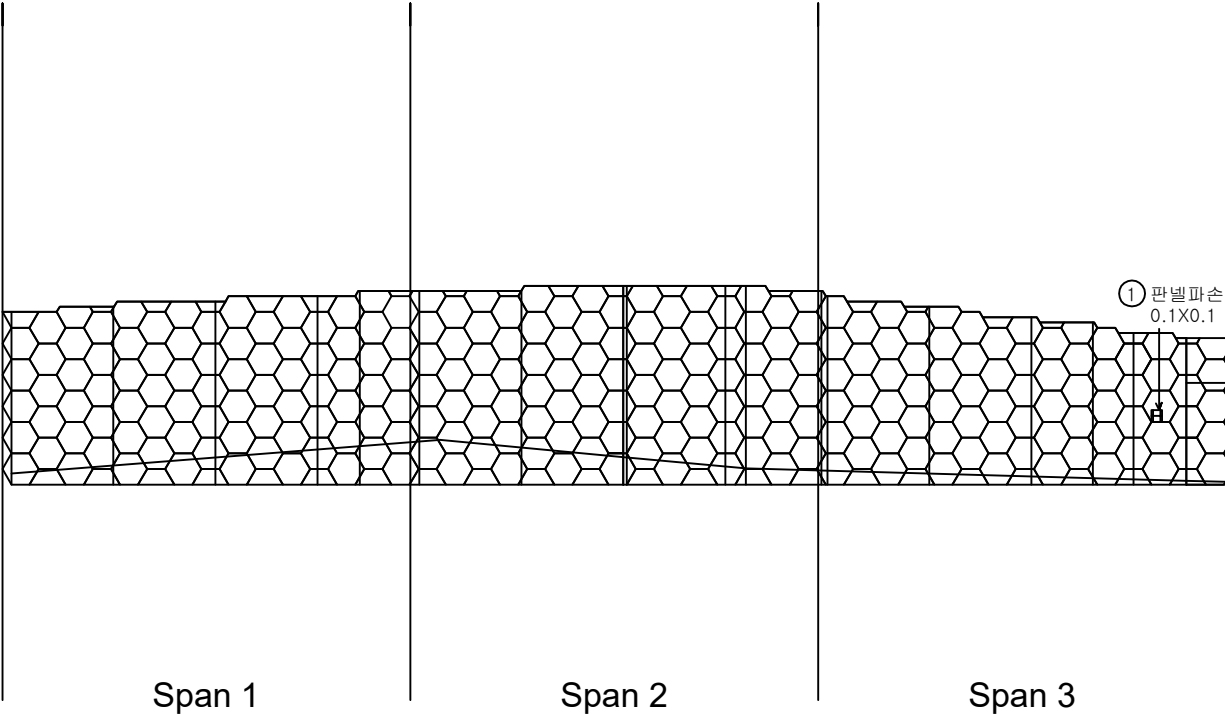
| 도면번호 | 01 |

| 번호 | 구분 | 부재 | 손상내용 | 손상현황 | | | | | | 비고 |
|---|---|---|---|---|---|---|---|---|---|---|
| 1 | 195 | 옹벽 | 판넬 파손 | | 0.1 | 0.1 | 0.01 | ㎡ | 1 | |
