상주영천고속도로 2024~2025년 시설물 안전점검 용역  
(2024년 상반기 정기안전점검)

# 외 관 조 사 망 도

패널식 옹벽 13

2024.06

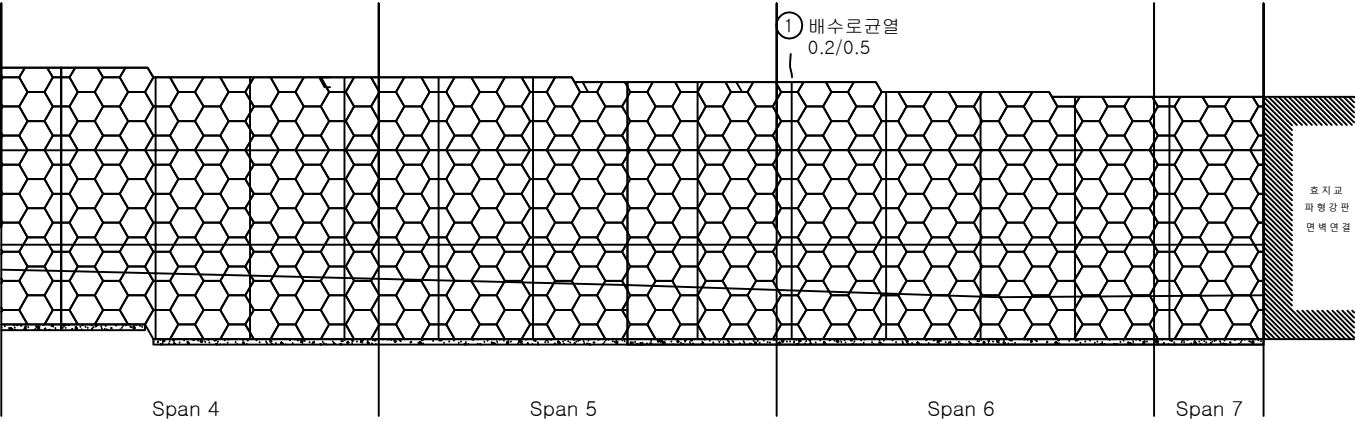
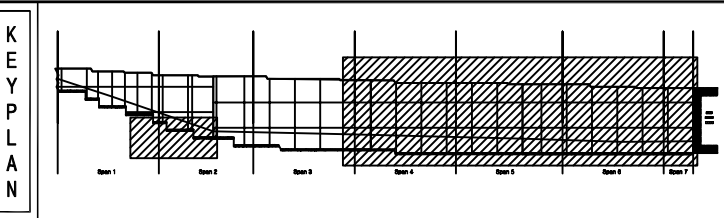
| | | | | 도면번호<br>02 |

| 번호 | 구분 | 부재 | 손상내용 | 손상현황 | | | | | | 비고 |
|---|---|---|---|---|---|---|---|---|---|---|
| 1 | 19마 | 배수시설 | 배수로 균열 | 0.2 | 0.5 | | 0.50 | m | 1 | |
