상주영천고속도로 2024~2025년 시설물 안전점검 용역  
(2024년 상반기 정기안전점검)

# 외 관 조 사 망 도

패널식 옹벽 14

2024.06

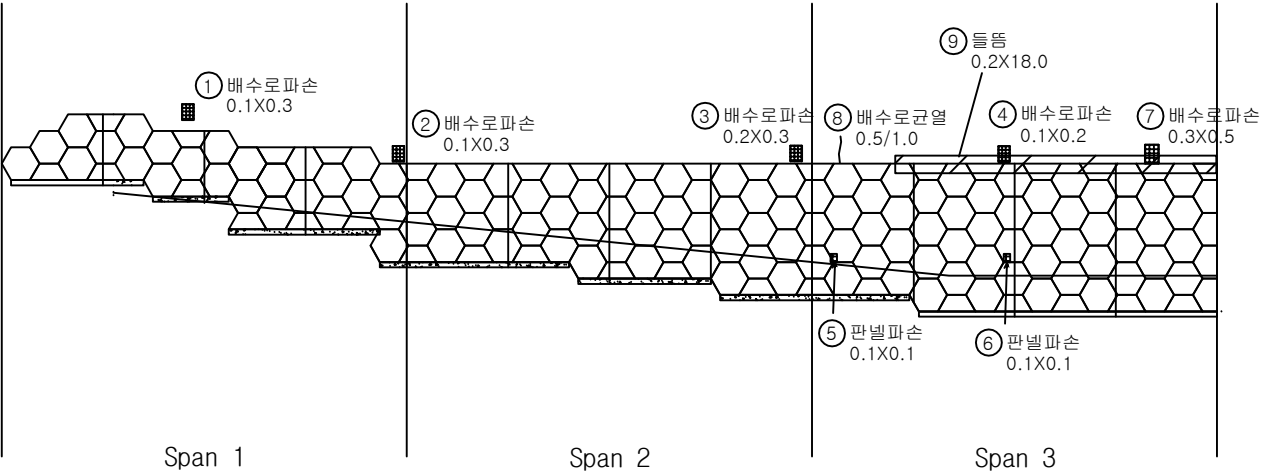
| 도 면 번 호 | 01 |

| 번호 | 구분 | 부재 | 손상내용 | 손상현황 | | | | | | 비 고 |
|---|---|---|---|---|---|---|---|---|---|---|
| 1 | 19하 | 배수시설 | 배수로 파손 | | 0.1 | 0.3 | 0.03 | m <sup>2</sup> | 1 | |
| 2 | 19하 | 배수시설 | 배수로 파손 | | 0.1 | 0.3 | 0.03 | m <sup>2</sup> | 1 | |
| 3 | 19하 | 배수시설 | 배수로 파손 | | 0.2 | 0.3 | 0.06 | m <sup>2</sup> | 1 | |
| 4 | 19하 | 배수시설 | 배수로 파손 | | 0.1 | 0.2 | 0.02 | m <sup>2</sup> | 1 | |
| 5 | 19하 | 옹벽 | 판넬 파손 | | 0.1 | 0.1 | 0.01 | m <sup>2</sup> | 1 | |
| 6 | 19하 | 옹벽 | 판넬 파손 | | 0.1 | 0.1 | 0.01 | m <sup>2</sup> | 1 | |
| 7 | 21상 | 배수시설 | 배수로 파손 | | 0.3 | 0.5 | 0.15 | m <sup>2</sup> | 1 | |
| 8 | 23하 | 배수시설 | 배수로 균열 | 0.5 | 1.0 | | 1.00 | m | 1 | |
| 9 | 23하 | 옹벽 | 흙흙 | | 0.2 | 18.0 | 3.60 | m <sup>2</sup> | 1 | |

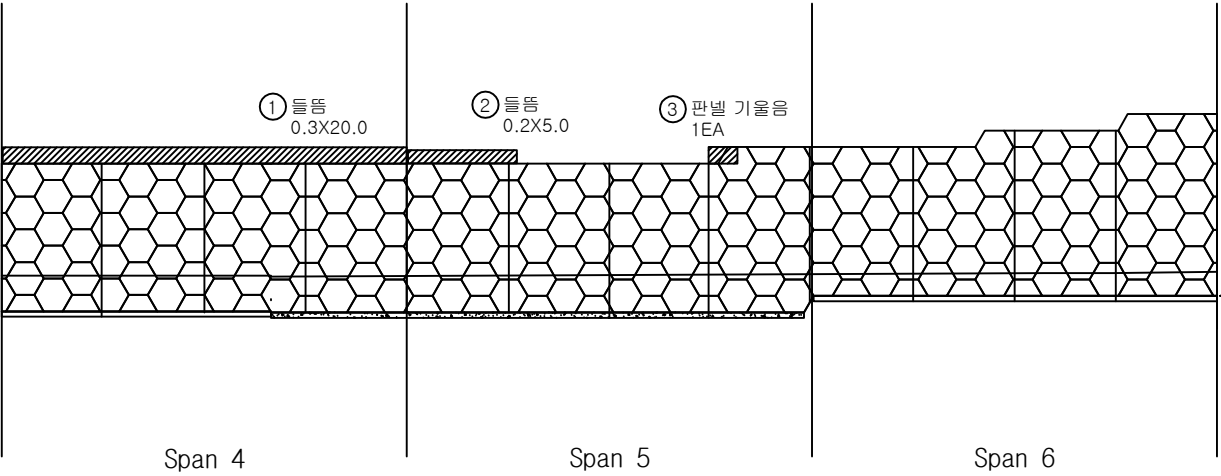
02

| 번호 | 구분 | 부재 | 손상내용 | 손상현황 | | | | | | 비고 |
|---|---|---|---|---|---|---|---|---|---|---|
| 1 | 1984 | 옹벽 | 흙층 | | 0.3 | 20.0 | 6.00 | m³ | 1 | |
| 2 | 1984 | 옹벽 | 흙층 | | 0.2 | 5.0 | 1.00 | m³ | 1 | |
| 3 | 1984 | 옹벽 | 판넬 기울음 | | | | 1.00 | EA | 1 | |

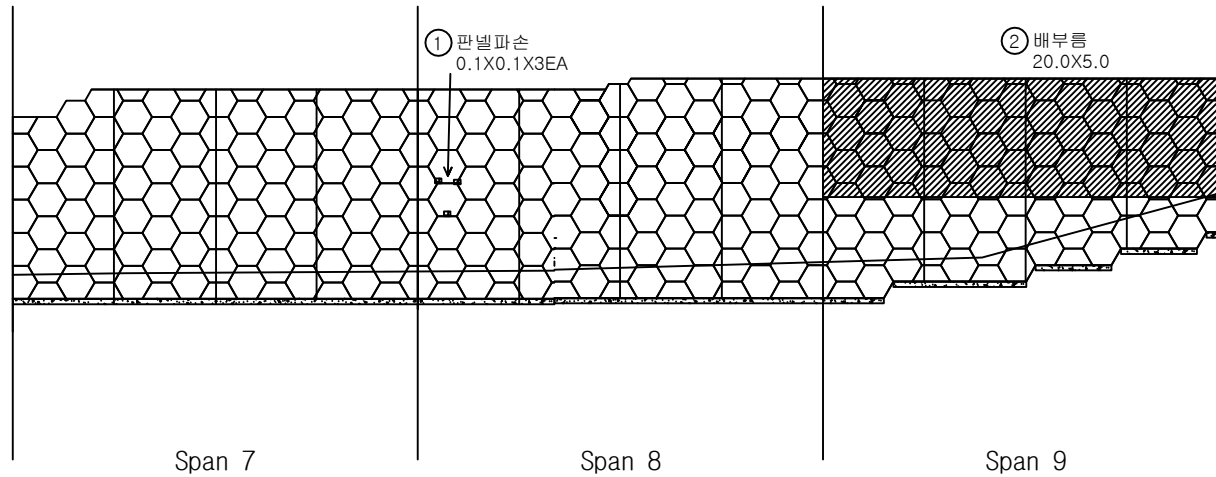
| | 철근노출 | | 침하 | | 그늘음 | 도면번호 | 03 |

| 번호 | 구분 | 부재 | 손상내용 | 손상현황 | | | | | | 비고 |
|---|---|---|---|---|---|---|---|---|---|---|
| 1 | 19하 | 옹벽 | 판넬 파손 | | 0.1 | 0.1 | 0.03 | m² | 3 | |
| 2 | 19하 | 옹벽 | 배부름 | | 20.0 | 5.0 | 100.00 | m² | 1 | |
