## 손상물량표

| 철근노출 | 침하 | 그늘음 | 상주영천고속도로 시설물 안전·하자점검 및 성능평가 용역<br>(2023년 하반기 정밀안전점검) |

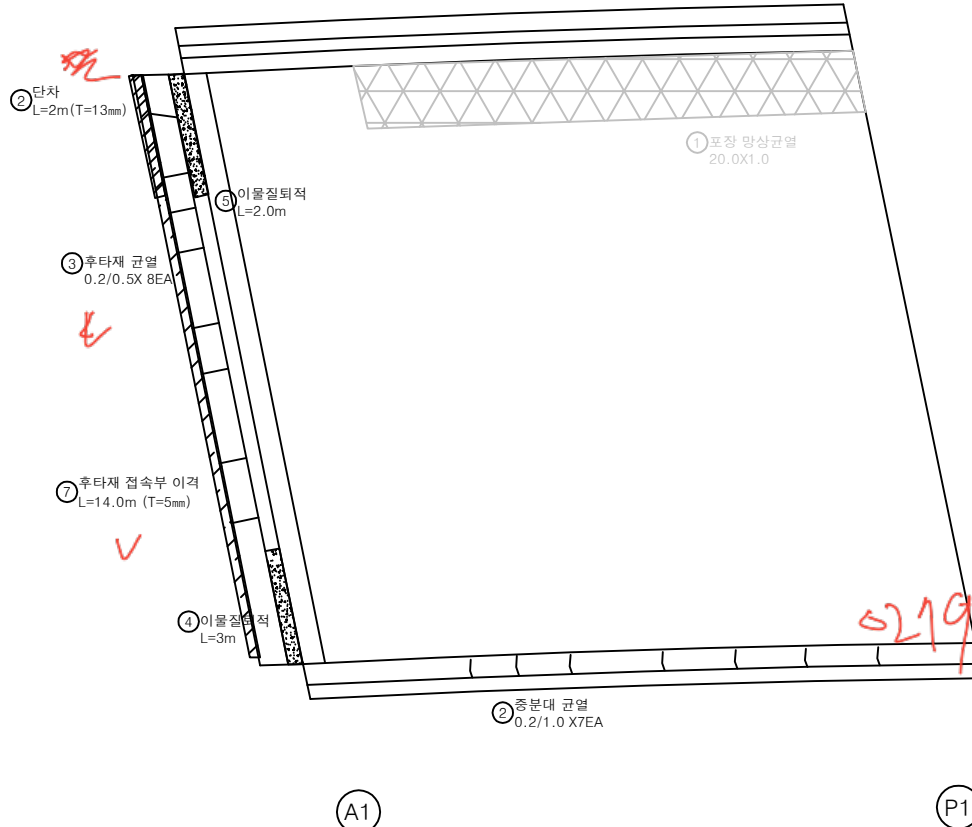
| | | | 01 |

| 번호 | 구분 | 부재 | 손상내용 | 손상현황 | | | | | | 비 고 |
|---|---|---|---|---|---|---|---|---|---|---|
| 1 | 19하 | 교면포장 | 포장 망상균열 | | 20.0 | 1.0 | 20.00 | m <sup>2</sup> | 1 | 21'상 보수 |
| 2 | 19하 | 방호벽 | 방호벽 단차 | | 2.0 | | 2.00 | m | 1 | (T=13mm) |
| 3 | 19하 | 신축이음 | 후타재 균열 | 0.2 | 0.5 | | 4.00 | m | 8 | |
| 4 | 19하 | 신축이음 | 이물질퇴적 | | 3.0 | | 3.00 | m | 1 | |
| 5 | 21하 | 신축이음 | 이물질퇴적 | | 2.0 | | 2.00 | m | 1 | |
| 6 | 23하 | 중분대 | 중분대 균열 | 0.2 | 1.0 | | 7.00 | m | 7 | |
| 7 | 23하 | 교면포장 | 후타재 접속부 이격 | | 14.0 | | 14.00 | m | 1 | (T=5mm) |

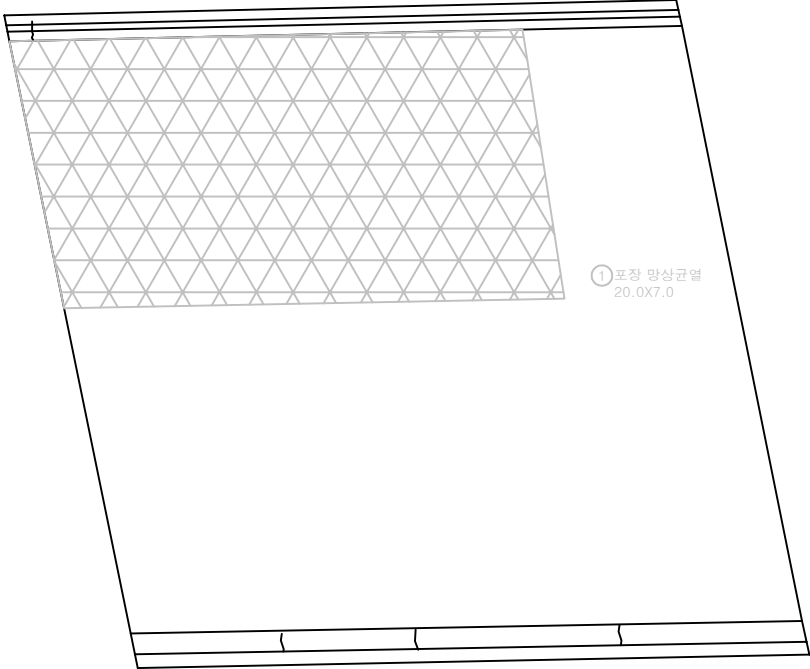
| | 철근노출 | | 침하 | | 그늘음 | 도면번호 | 02 |

| 번호 | 구분 | 부재 | 손상내용 | 손상현황 | | | | | | 비 고 |
|---|---|---|---|---|---|---|---|---|---|---|
| 1 | 19하 | 교면포장 | 포장 망상균열 | | 20.0 | 7.0 | 140.00 | m <sup>2</sup> | 1 | 21'상 보수 |
| 2 | 21하 | 방호벽 | 방호벽 균열 | 0.3 | 1.5 | | 1.50 | m | 1 | |
| 3 | 23하 | 중분대 | 중분대 균열 | 0.2 | 1.0 | | 3.00 | m | 3 | |

② 방호벽 균열  
0.3/1.5

① 포장 망상균열  
20.0X7.0

② 중분대 균열  
0.2/1.0 X3EA

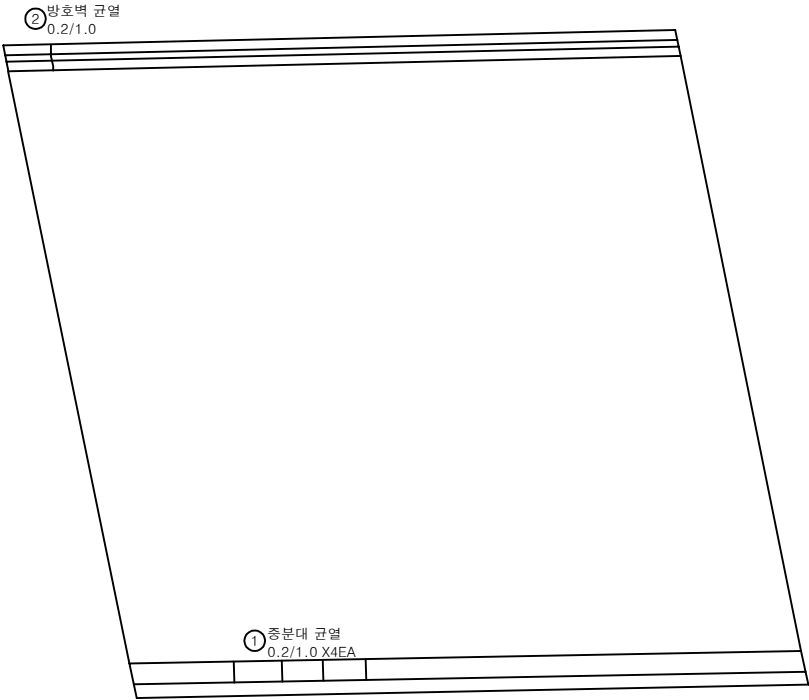
| | | | 03 |

| 번호 | 구분 | 부재 | 손상내용 | 손상현황 | | | | | | 비 고 |
|---|---|---|---|---|---|---|---|---|---|---|
| 1 | 19하 | 중분대 | 중분대 균열 | 0.2 | 1.0 | | 4.00 | m | 4 | |
| 2 | 23하 | 방호벽 | 방호벽 균열 | 0.2 | 1.0 | | 1.00 | m | 1 | |

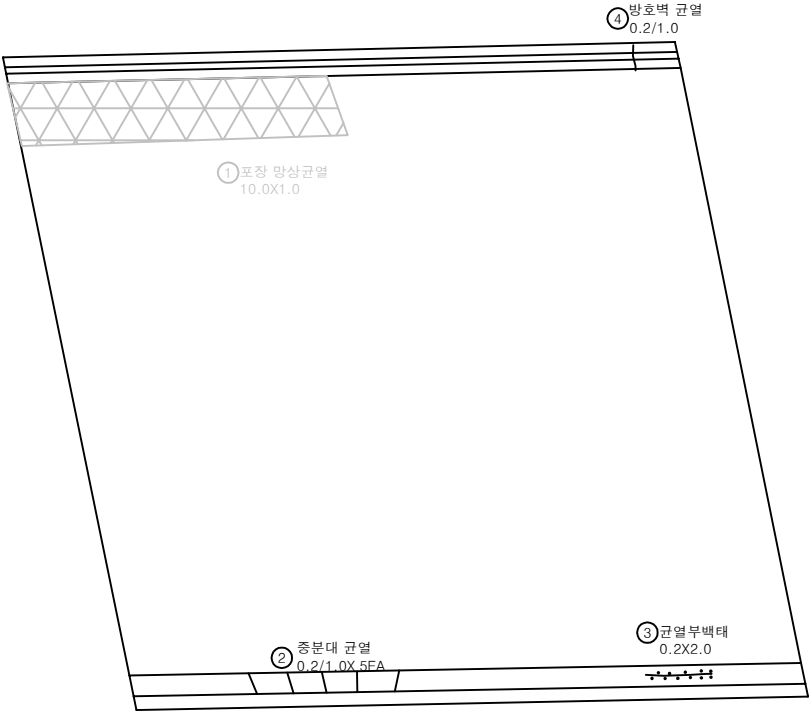
| 번호 | 구분 | 부재 | 손상내용 | 손상현황 | | | | | | 비 고 |
|---|---|---|---|---|---|---|---|---|---|---|
| 1 | 19하 | 교면포장 | 포장 망상균열 | | 10.0 | 1.0 | 10.00 | m² | 1 | 21'상 보수 |
| 2 | 19하 | 중분대 | 중분대 균열 | 0.2 | 1.0 | | 5.00 | m | 5 | |
| 3 | 19하 | 중분대 | 균열부백태 | | 0.2 | 2.0 | 0.40 | m² | 1 | |
| 4 | 23하 | 방호벽 | 방호벽 균열 | 0.2 | 1.0 | | 1.00 | m | 1 | |

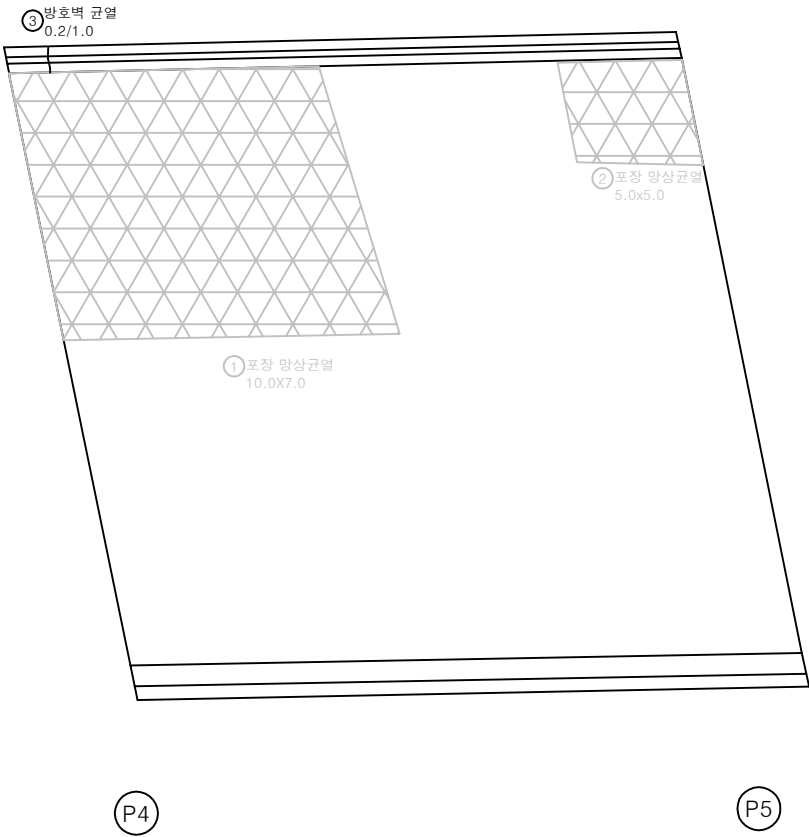
| 번호 | 구분 | 부재 | 손상내용 | 손상현황 | | | | | | 비 고 |
|---|---|---|---|---|---|---|---|---|---|---|
| 1 | 19하 | 교면포장 | 포장 망상균열 | | 10.0 | 7.0 | 70.00 | m <sup>2</sup> | 1 | 21'상 보수 |
| 2 | 19하 | 교면포장 | 포장 망상균열 | | 5.0 | 5.0 | 25.00 | m <sup>2</sup> | 1 | 21'상 보수 |
| 3 | 23하 | 방호벽 | 방호벽 균열 | 0.2 | 1.0 | | 1.00 | m | 1 | |

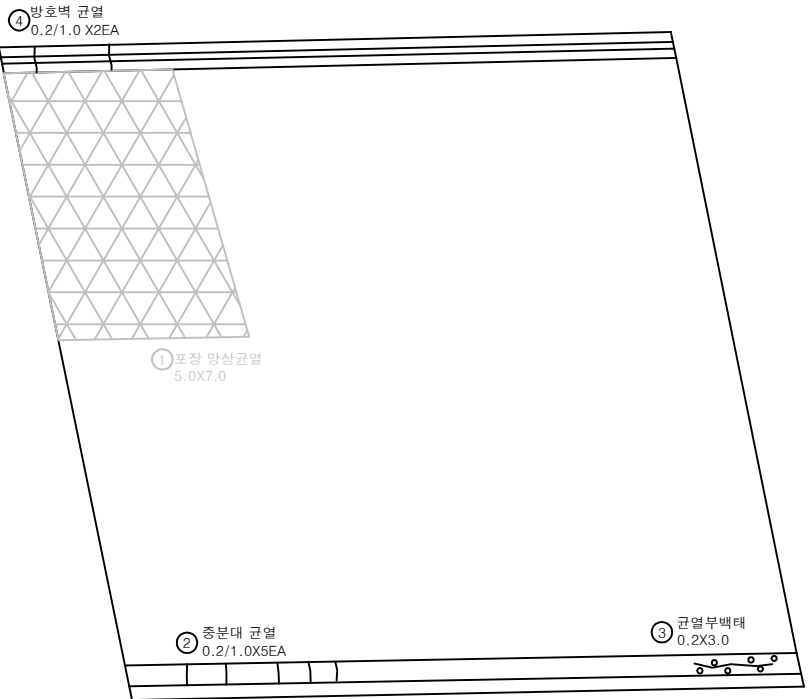
| 도면번호 | 06 |

| 번호 | 구분 | 부재 | 손상내용 | 손상현황 | | | | | | 비 고 |
|---|---|---|---|---|---|---|---|---|---|---|
| 1 | 19하 | 교면포장 | 포장 망상균열 | | 5.0 | 7.0 | 35.00 | ㎡ | 1 | 21'상 보수 |
| 2 | 19하 | 중분대 | 중분대 균열 | 0.2 | 1.0 | | 5.00 | m | 5 | |
| 3 | 21하 | 중분대 | 균열부백대 | | 0.2 | 3.0 | 0.60 | ㎡ | 1 | |
| 4 | 23하 | 방호벽 | 방호벽 균열 | 0.2 | 1.0 | | 2.00 | m | 2 | |

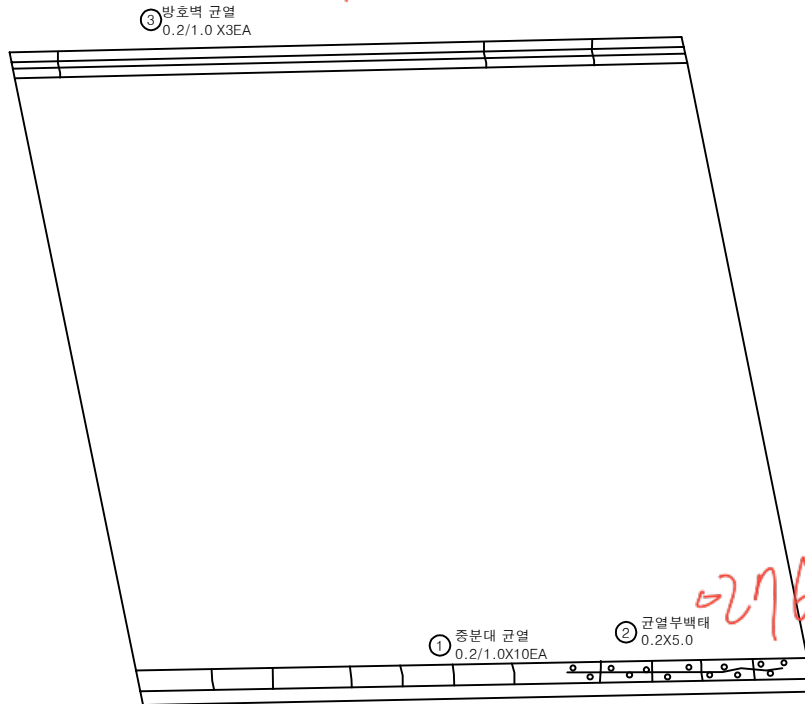
| | | | 07 |

| 번호 | 구분 | 부재 | 손상내용 | 손상현황 | | | | | | 비 고 |
|---|---|---|---|---|---|---|---|---|---|---|
| 1 | 19하 | 중분대 | 중분대 균열 | 0.2 | 1.0 | | 10.00 | m | 10 | |
| 2 | 21하 | 중분대 | 균열부백대 | | 0.2 | 5.0 | 1.00 | m <sup>2</sup> | 1 | |
| 3 | 23하 | 방호벽 | 방호벽 균열 | 0.2 | 1.0 | | 3.00 | m | 3 | |

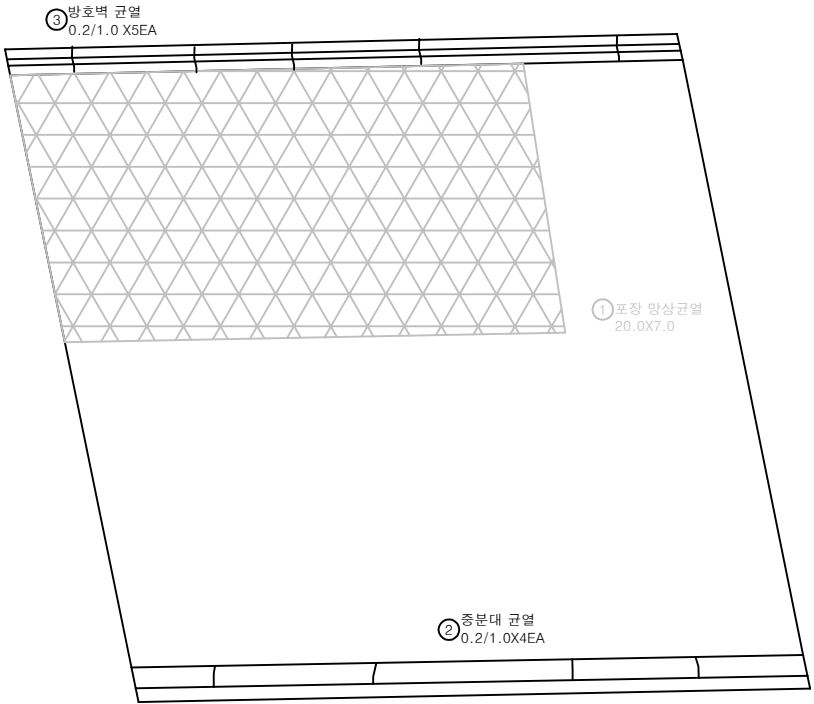
| | | | 08 |

| 번호 | 구분 | 부재 | 손상내용 | 손상현황 | | | | | | 비고 |
|---|---|---|---|---|---|---|---|---|---|---|
| 1 | 19하 | 교면포장 | 포장 망상균열 | | 20.0 | 7.0 | 140.00 | m <sup>2</sup> | 1 | 21'상 보수 |
| 2 | 19하 | 중분대 | 중분대 균열 | 0.2 | 1.0 | | 4.00 | m | 4 | |
| 3 | 23하 | 방호벽 | 방호벽 균열 | 0.2 | 1.0 | | 5.00 | m | 5 | |

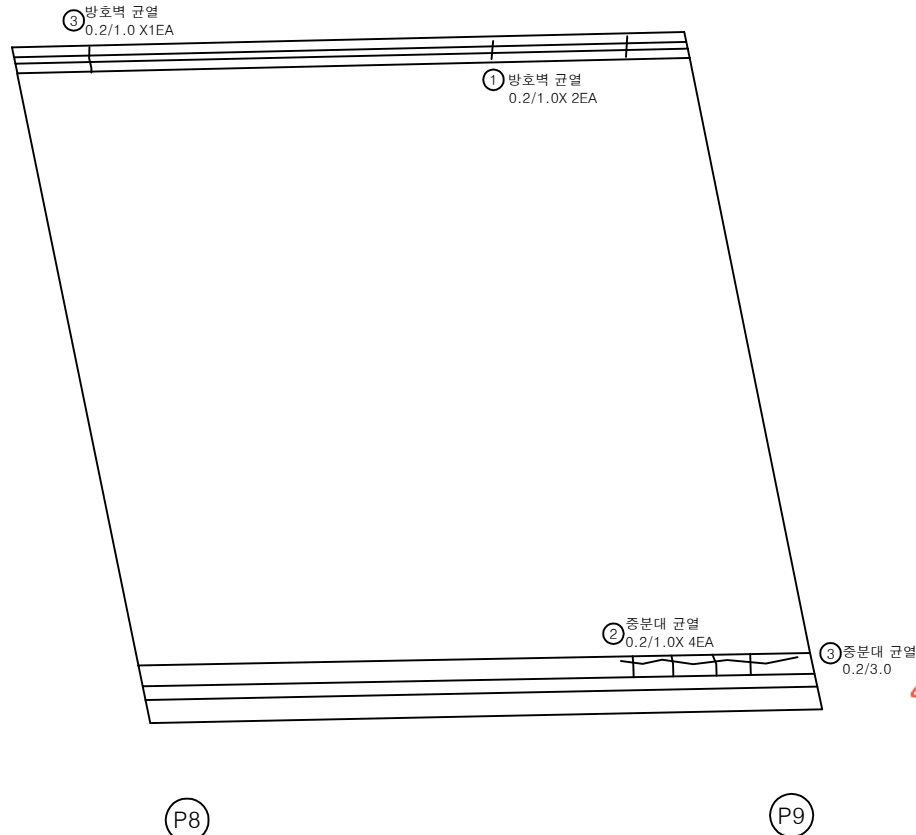
| | | | 09 |

| 번호 | 구분 | 부재 | 손상내용 | 손상현황 | | | | | 비 고 |
|---|---|---|---|---|---|---|---|---|---|
| 1 | 19하 | 방호벽 | 방호벽 균열 | 0.2 | 1.0 | | 2.00 | m | 2 |
| 2 | 19하 | 중분대 | 중분대 균열 | 0.2 | 1.0 | | 4.00 | m | 4 |
| 3 | 21하 | 중분대 | 중분대 균열 | 0.2 | 3.0 | | 3.00 | m | 1 |
| 4 | 23하 | 방호벽 | 방호벽 균열 | 0.2 | 1.0 | | 1.00 | m | 1 |

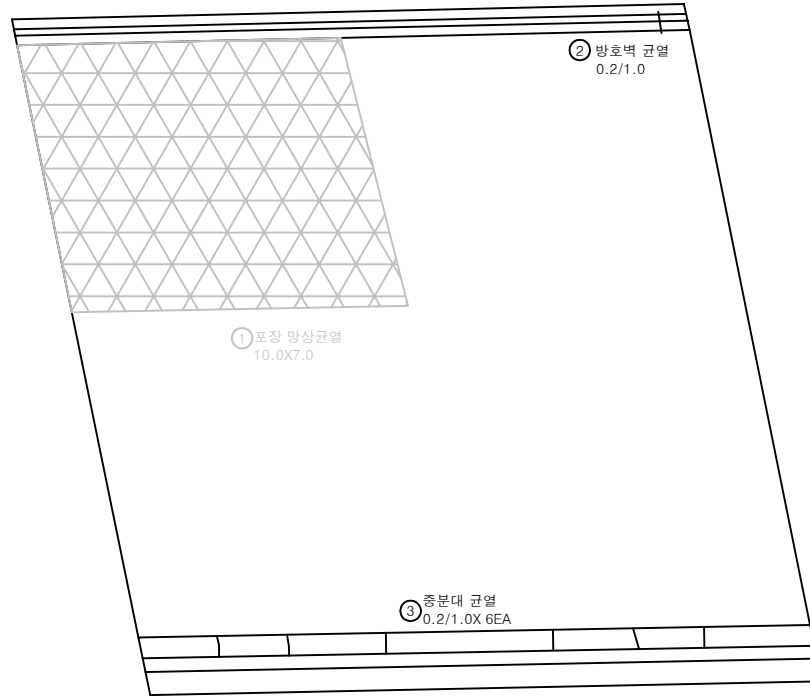
| 번호 | 구분 | 부재 | 손상내용 | 손상현황 | | | | | 비 고 | |
|---|---|---|---|---|---|---|---|---|---|---|
| 1 | 19하 | 교면포장 | 포장 망상균열 | | 10.0 | 7.0 | 70.00 | m <sup>2</sup> | 1 | 21'상 보수 |
| 2 | 19하 | 방호벽 | 방호벽 균열 | 0.2 | 1.0 | | 1.00 | m | 1 | |
| 3 | 19하 | 중분대 | 중분대 균열 | 0.2 | 1.0 | | 6.00 | m | 6 | |

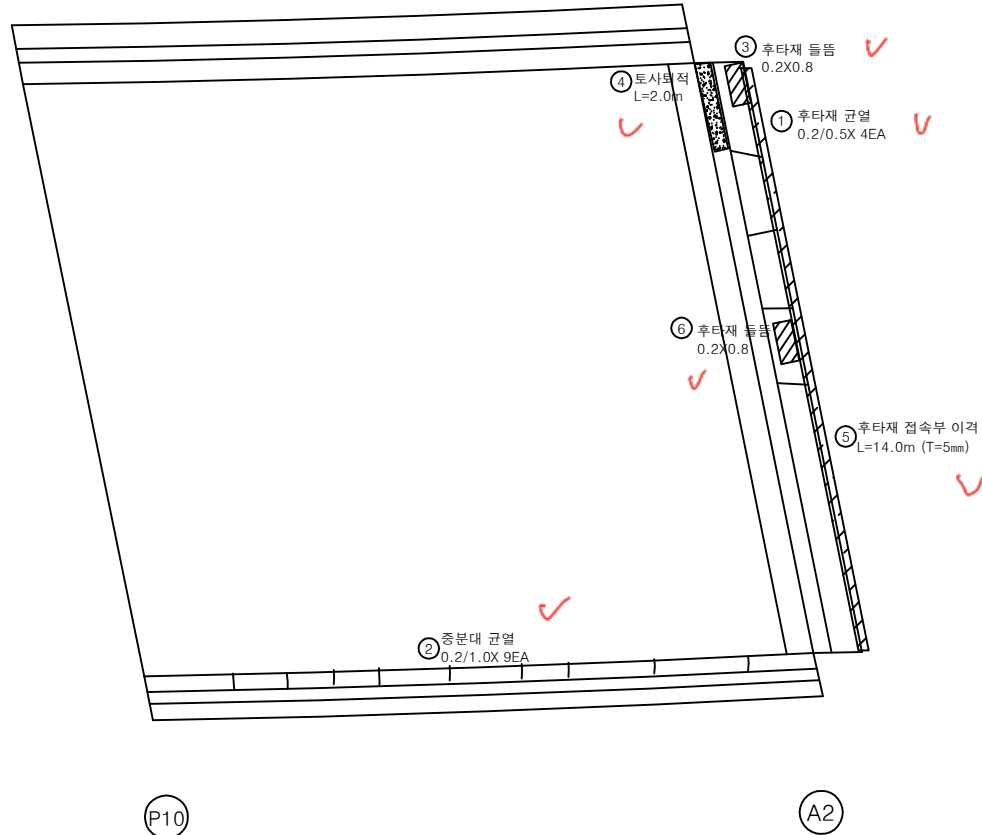
| 번호 | 구분 | 부재 | 손상내용 | 손상현황 | | | | | 비고 |
|---|---|---|---|---|---|---|---|---|---|
| 1 | 19하 | 신축이음 | 후타재 균열 | 0.2 | 0.5 | | 2.00 | m | 4 |
| 2 | 19하 | 중분대 | 중분대 균열 | 0.2 | 1.0 | | 9.00 | m | 9 |
| 3 | 21하 | 신축이음 | 후타재 들뜸 | | 0.2 | 0.8 | 0.16 | m <sup>2</sup> | 1 손상평가 |

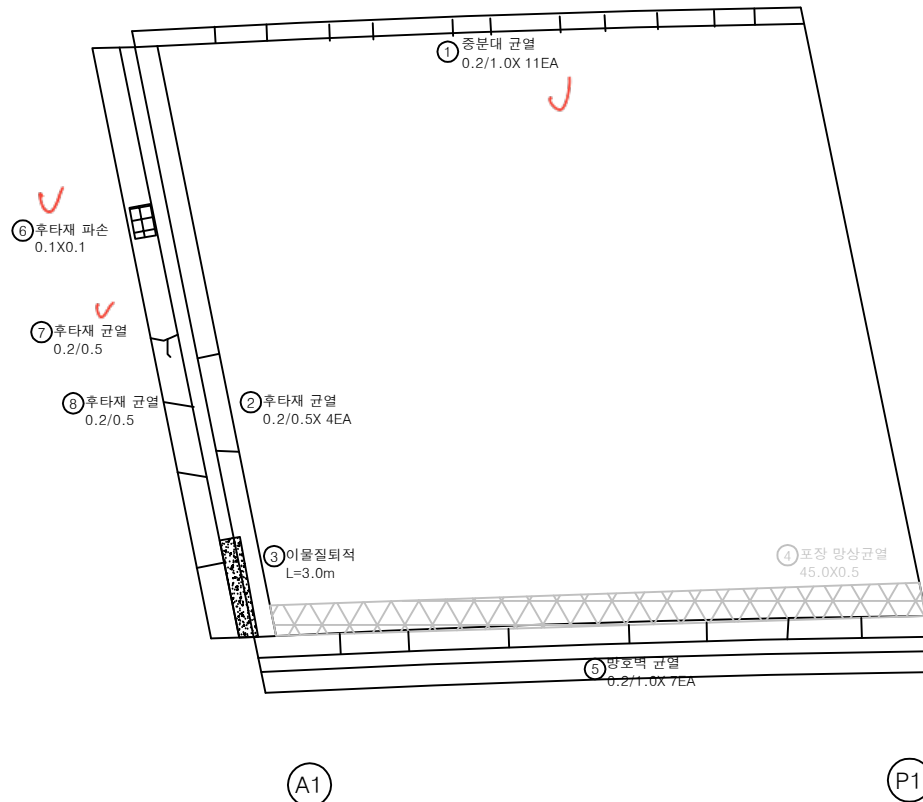
| 번호 | 구분 | 부재 | 손상내용 | 손상현황 | | | | | | 비 고 |
|---|---|---|---|---|---|---|---|---|---|---|
| 1 | 19하 | 중분대 | 중분대 균열 | 0.2 | 1.0 | | 6.00 | m | 6 | |
| 2 | 19하 | 교면포장 | 포장 망상균열 | | 45.0 | 1.0 | 45.00 | m <sup>2</sup> | 1 | 21'살 보수 |

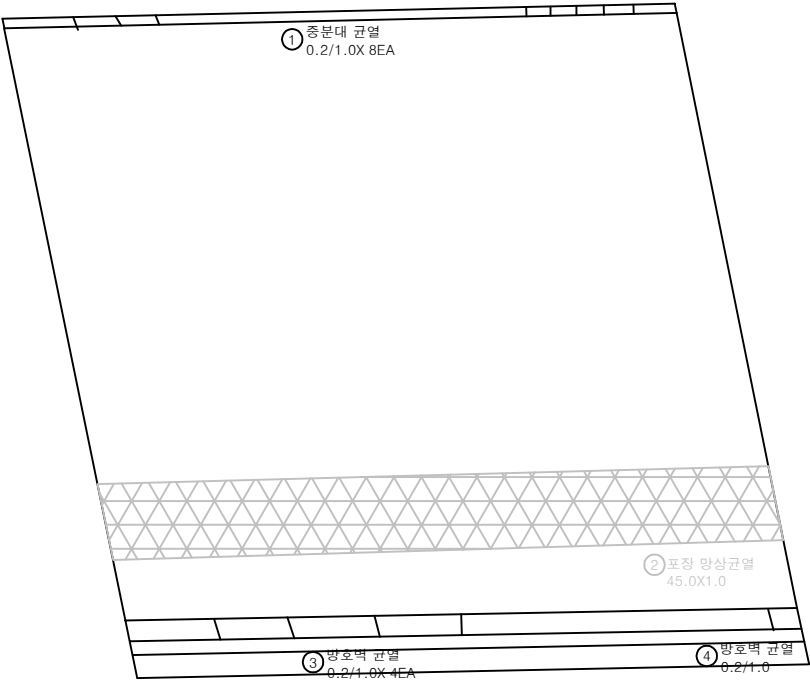
| 번호 | 구분 | 부재 | 손상내용 | 손상현황 | | | | | | 비 고 |
|---|---|---|---|---|---|---|---|---|---|---|
| 1 | 19하 | 중분대 | 중분대 균열 | 0.2 | 1.0 | | 8.00 | m | 8 | |
| 2 | 19하 | 교면포장 | 포장 망상균열 | | 45.0 | 1.0 | 45.00 | m <sup>2</sup> | 1 | 21'설 보수 |
| 3 | 19하 | 방호벽 | 방호벽 균열 | 0.2 | 1.0 | | 4.00 | m | 4 | |
| 4 | 21하 | 방호벽 | 방호벽 균열 | 0.2 | 1.0 | | 1.00 | m | 1 | |

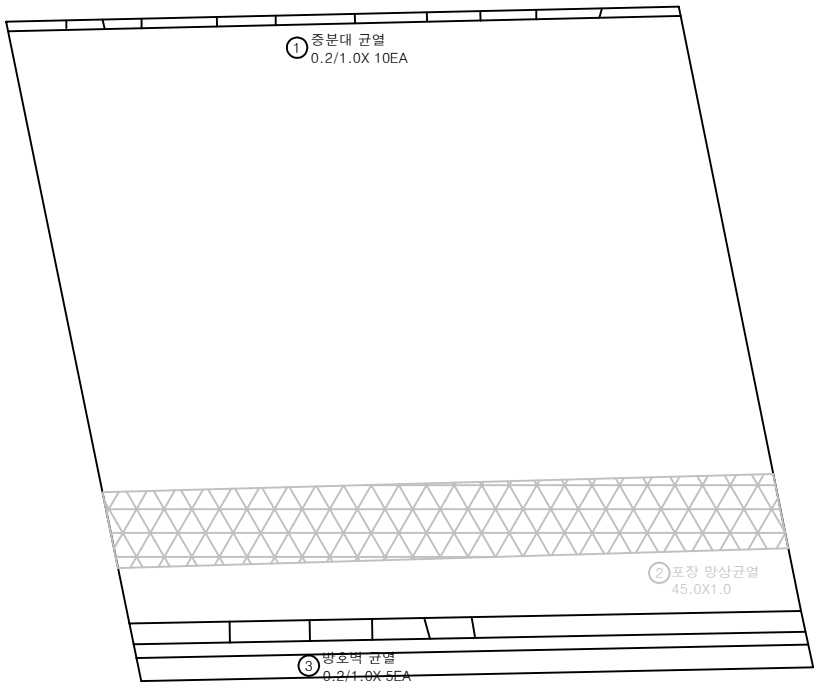
| 번호 | 구분 | 부재 | 손상내용 | 손상현황 | | | | | | 비 고 |
|---|---|---|---|---|---|---|---|---|---|---|
| 1 | 19하 | 중분대 | 중분대 균열 | 0.2 | 1.0 | | 10.00 | m | 10 | |
| 2 | 19하 | 교면포장 | 포장 망상균열 | | 45.0 | 1.0 | 45.00 | m <sup>2</sup> | 1 | 21'설 보수 |
| 3 | 19하 | 방호벽 | 방호벽 균열 | 0.2 | 1.0 | | 5.00 | m | 5 | |

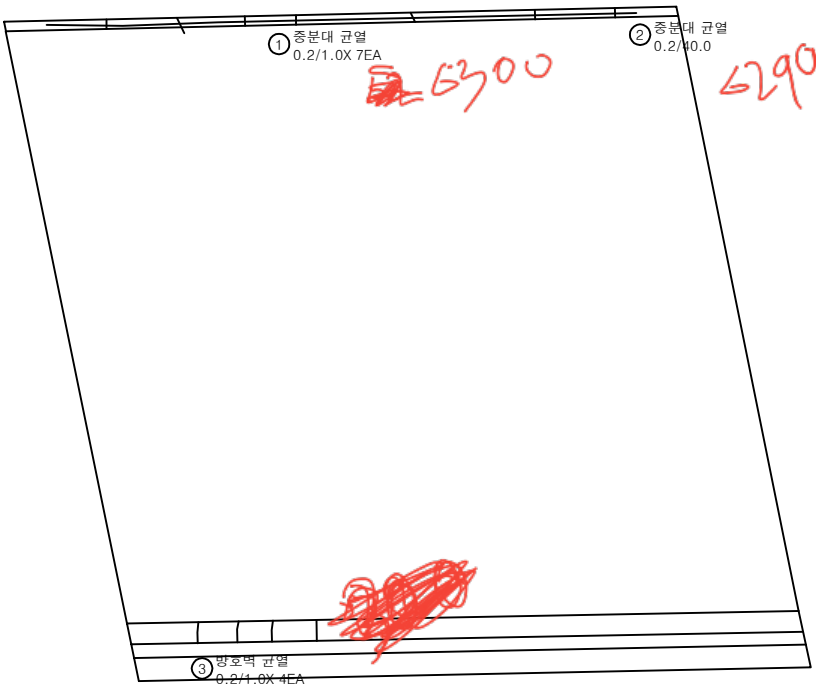
| 번호 | 구분 | 부재 | 손상내용 | 손상현황 | | | | | | 비고 |
|---|---|---|---|---|---|---|---|---|---|---|
| 1 | 19하 | 중분대 | 중분대 균열 | 0.2 | 1.0 | | 7.00 | m | 7 | |
| 2 | 19하 | 중분대 | 중분대 균열 | 0.2 | 40.0 | | 40.00 | m | 1 | |
| 3 | 19하 | 방호벽 | 방호벽 균열 | 0.2 | 1.0 | | 4.00 | m | 4 | |

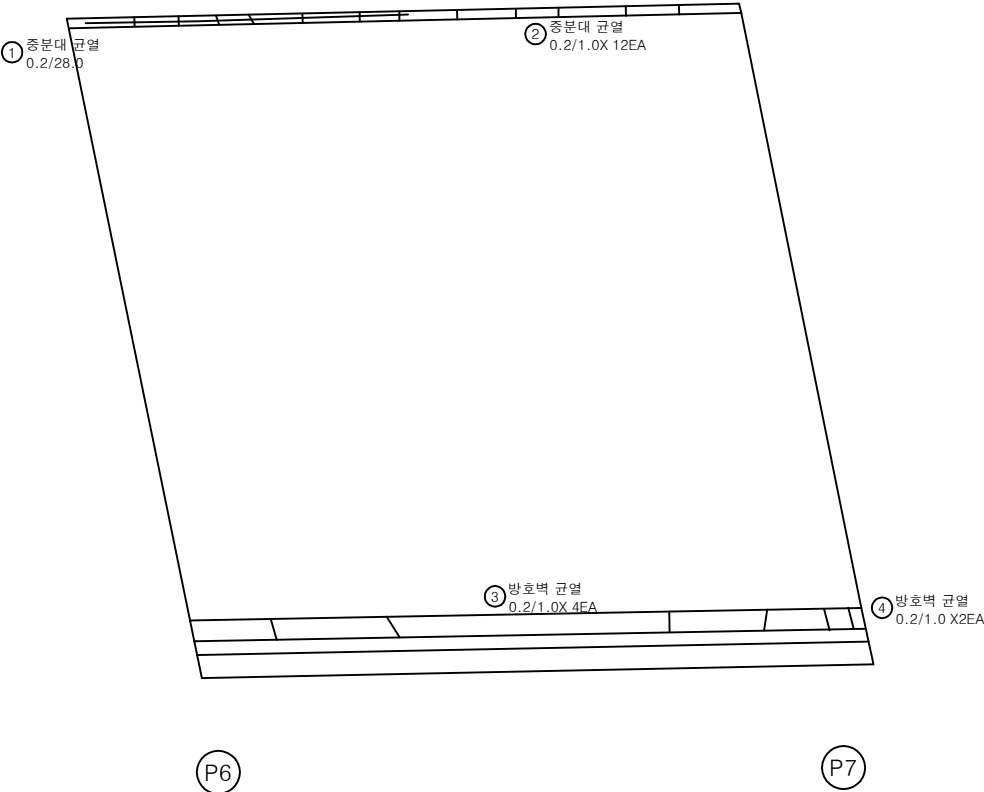
| 번호 | 구분 | 부재 | 손상내용 | 손상현황 | | | | | 비고 |
|---|---|---|---|---|---|---|---|---|---|
| 1 | 19하 | 중분대 | 중분대 균열 | 0.2 | 28.0 | | 28.00 | m | 1 |
| 2 | 19하 | 중분대 | 중분대 균열 | 0.2 | 1.0 | | 12.00 | m | 12 |
| 3 | 19하 | 방호벽 | 방호벽 균열 | 0.2 | 1.0 | | 4.00 | m | 4 |
| 4 | 21하 | 방호벽 | 방호벽 균열 | 0.2 | 1.0 | | 2.00 | m | 2 |

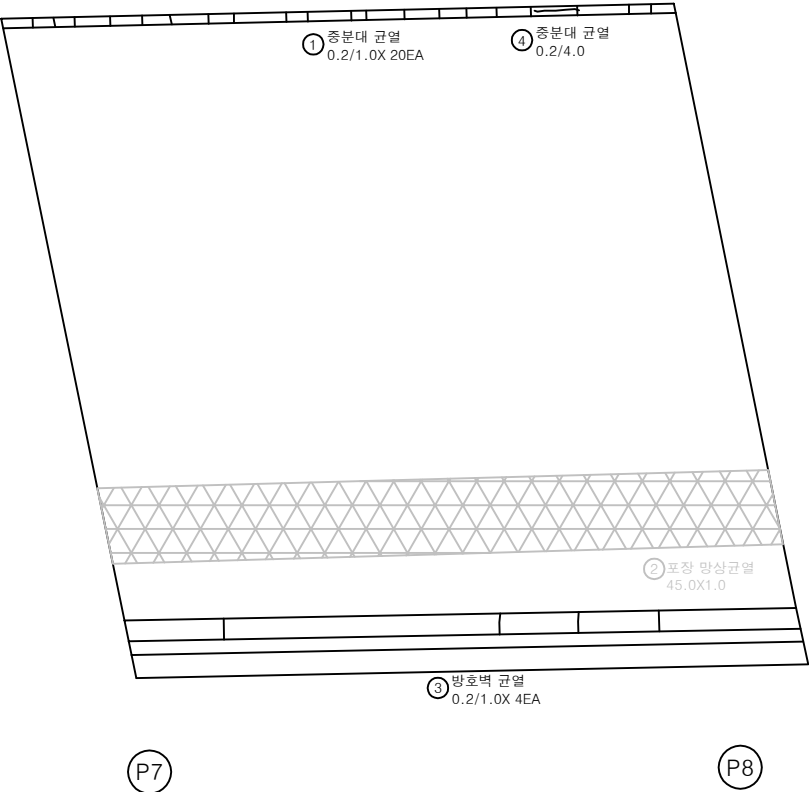
| 번호 | 구분 | 부재 | 손상내용 | 손상현황 | | | | | 비 고 |
|---|---|---|---|---|---|---|---|---|---|
| 1 | 19하 | 중분대 | 중분대 균열 | 0.2 | 1.0 | | 20.00 | m | 20 |
| 2 | 19하 | 교면포장 | 포장 망상균열 | | 45.0 | 1.0 | 45.00 | m <sup>2</sup> | 1 21'설 보수 |
| 3 | 19하 | 방호벽 | 방호벽 균열 | 0.2 | 1.0 | | 4.00 | m | 4 |
| 4 | 21하 | 중분대 | 중분대 균열 | 0.2 | 4.0 | | 4.00 | m | 1 |

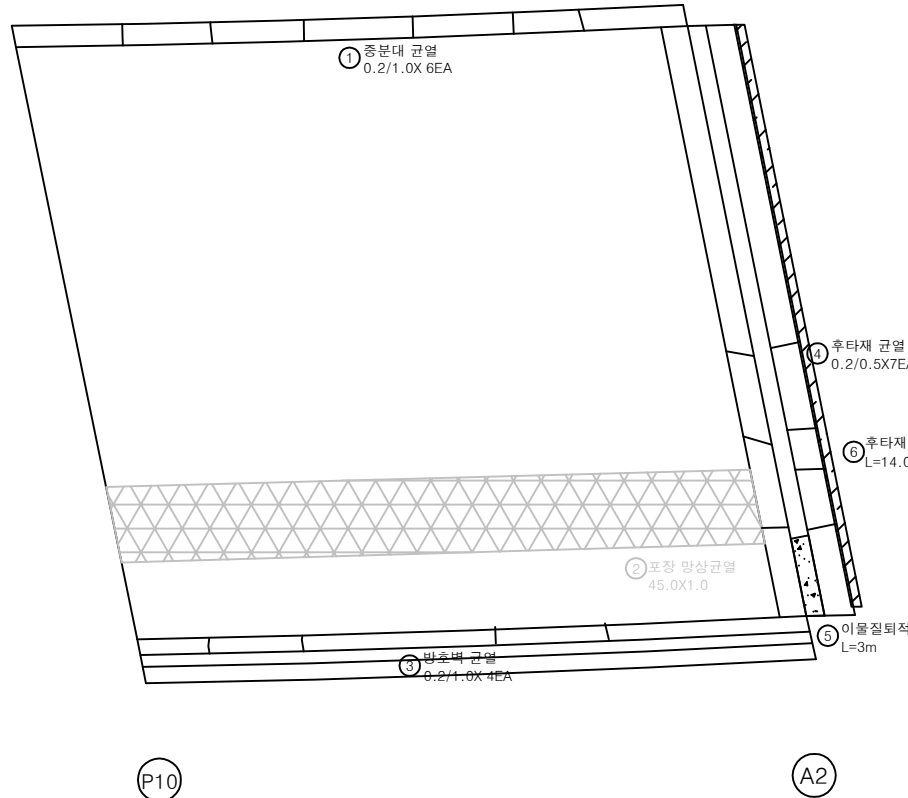
| 번호 | 구분 | 부재 | 손상내용 | 손상현황 | | | | | 비고 |
|---|---|---|---|---|---|---|---|---|---|
| 1 | 19하 | 중분대 | 중분대 균열 | 0.2 | 1.0 | | 6.00 | m | 6 |
| 2 | 19하 | 교면포장 | 포장 망상균열 | | 45.0 | 1.0 | 45.00 | m <sup>2</sup> | 1 (21'설 보속) |
| 3 | 19하 | 방호벽 | 방호벽 균열 | 0.2 | 1.0 | | 4.00 | m | 4 |
| 4 | 19하 | 신속이음 | 후타재 균열 | 0.2 | 0.5 | | 3.50 | m | 7 |
