ID : 양지교(상주방향) 슬래브상면 S1

손상 물 량 표

| 철근노출 | 침하 | 그늘음 | 상주영천고속도로 시설물 안전·하자점검 및 성능평가 용역<br>(2023년 하반기 정밀안전점검) |

ID : 양지교(영천방향) 슬래브상면 S1

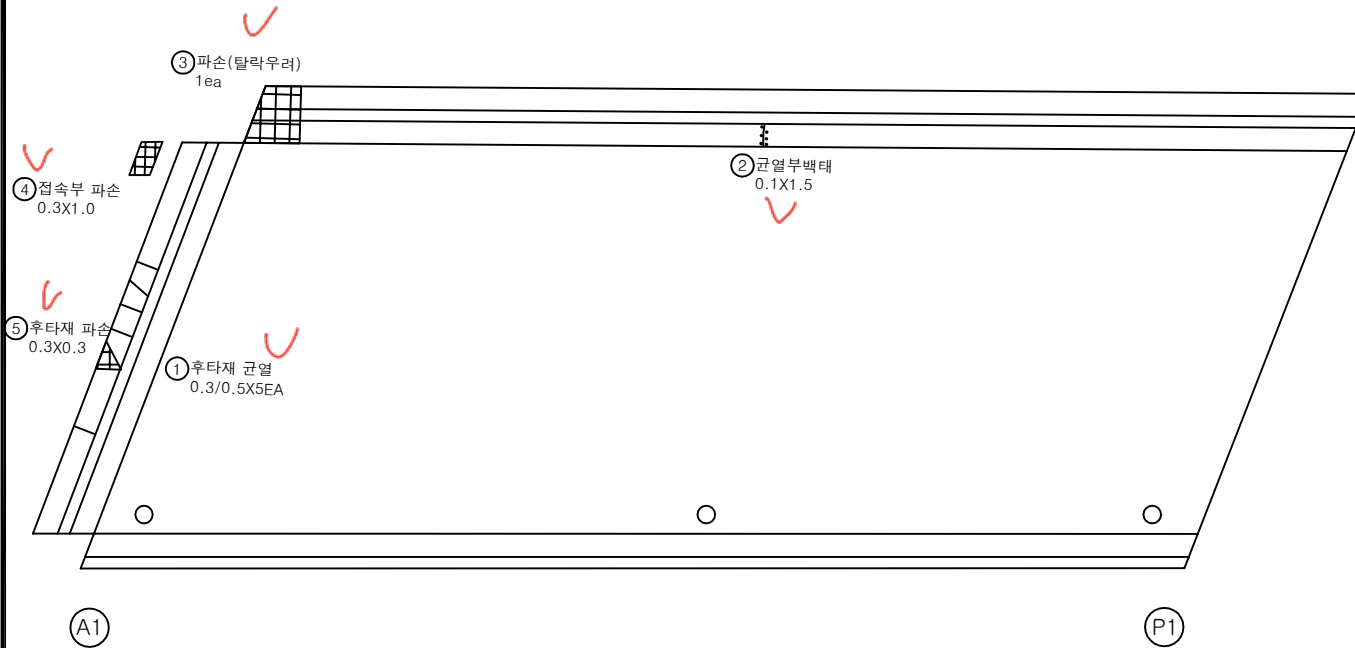
| 번호 | 구분 | 부재 | 손상내용 | 손상현황 | | | | | 비 고 |
|---|---|---|---|---|---|---|---|---|---|
| 1 | 19하 | 신축이음 | 후타재 균열 | 0.3 | 0.5 | | 2.50 | m | 5 |
| 2 | 19하 | 방호벽 | 균열부백태 | | 0.1 | 1.5 | 0.15 | m² | 1 |
| 3 | 20상 | 방호벽 | 방호벽 파손(탈락우려) | | | | 1.00 | EA | 1 |
| 4 | 21하 | 교면포장 | 접속부 파손 | 0.3 | 1.0 | 0.30 | | m² | 1 |
| 5 | 23하 | 신축이음 | 후타재 파손 | 0.3 | 0.3 | 0.09 | | m² | 1 |

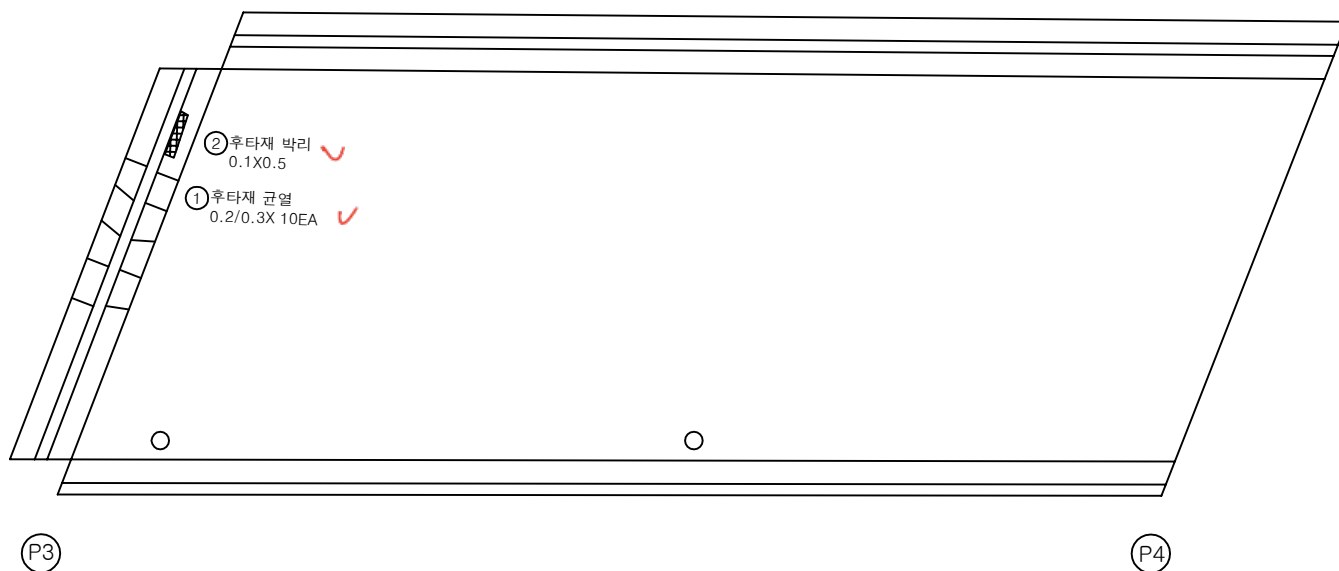
| 번호 | 구분 | 부재 | 손상내용 | 손상현황 | | | | | 비고 |
|---|---|---|---|---|---|---|---|---|---|
| 1 | 19하 | 신축이음 | 후타재 균열 | 0.2 | 0.3 | | 3.00 | m | 10 |
| 2 | 19하 | 신축이음 | 후타재 박리 | | 0.1 | 0.5 | 0.05 | m <sup>2</sup> | 1 |

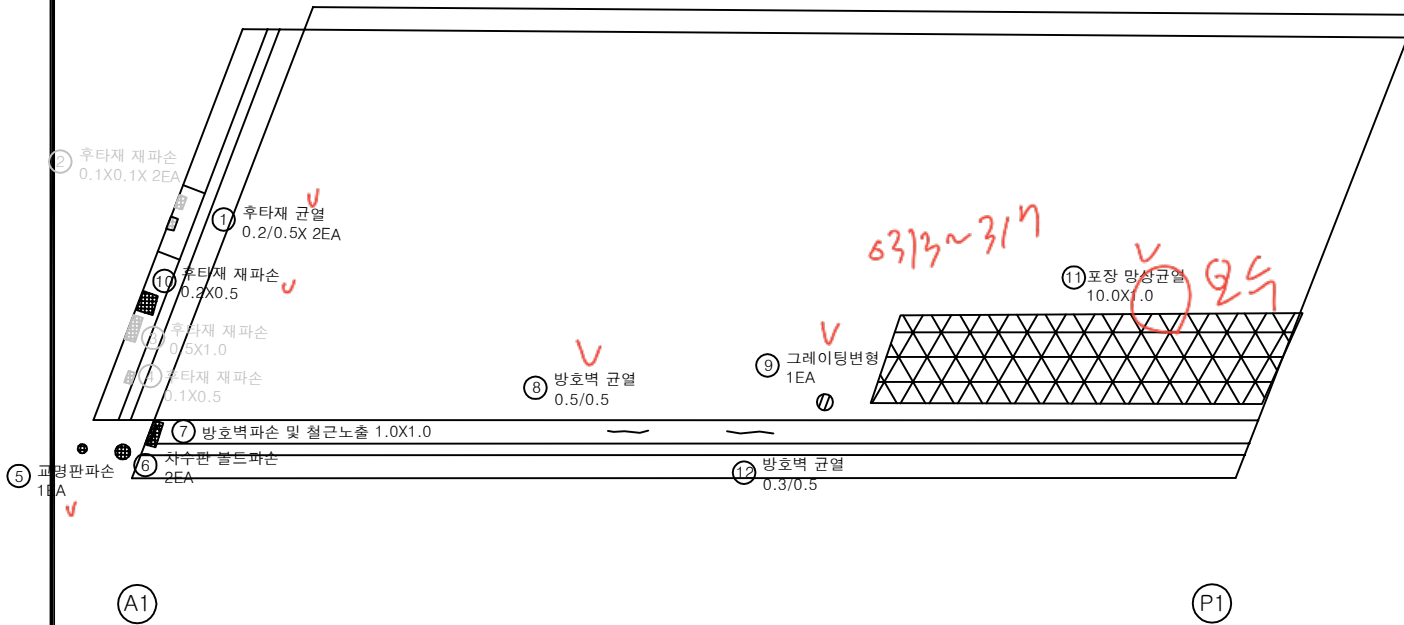
| 번호 | 구분 | 부재 | 손상내용 | 손상현황 | | | | | 개소 | 비 고 |
|---|---|---|---|---|---|---|---|---|---|---|
| 1 | 19하 | 신축이음 | 후타재 균열 | 0.2 | 0.5 | | 1.00 | m | 2 | |
| 2 | 19하 | 신축이음 | 후타재 재파손 | | 0.1 | 0.1 | 0.02 | m <sup>2</sup> | 2 | 21하 보속 |
| 3 | 19하 | 신축이음 | 후타재 재파손 | | 0.5 | 1.0 | 0.50 | m <sup>2</sup> | 1 | 21하 보속 |
| 4 | 19하 | 신축이음 | 후타재 재파손 | | 0.1 | 0.5 | 0.05 | m <sup>2</sup> | 1 | 21하 보속 |
| 5 | 19하 | 방호벽 | 교명판파손 | | | | 1.00 | EA | 1 | |
| 6 | 19하 | 신축이음 | 차수판 볼트파손 | | | | 2.00 | EA | 2 | |
| 7 | 19하 | 방호벽 | 방호벽파손 및 철근노출 | | 1.0 | 1.0 | 1.00 | m <sup>2</sup> | 1 | |
| 8 | 21하 | 방호벽 | 방호벽 균열 | 0.5 | 0.5 | | 0.50 | m | 1 | |
| 9 | 21하 | 배수시설 | 그레이팅 변형 | | | | 1.00 | EA | 1 | |
| 10 | 23하 | 신축이음 | 후타재 재파손 | | 0.2 | 0.5 | 0.10 | m <sup>2</sup> | 1 | |
| 11 | 23하 | 교면포장 | 포장 망상균열 | | 10.0 | 1.0 | 10.00 | m <sup>2</sup> | 1 | |
| 12 | 23하 | 방호벽 | 방호벽 균열 | 0.3 | 0.5 | | 0.50 | m | 1 | |

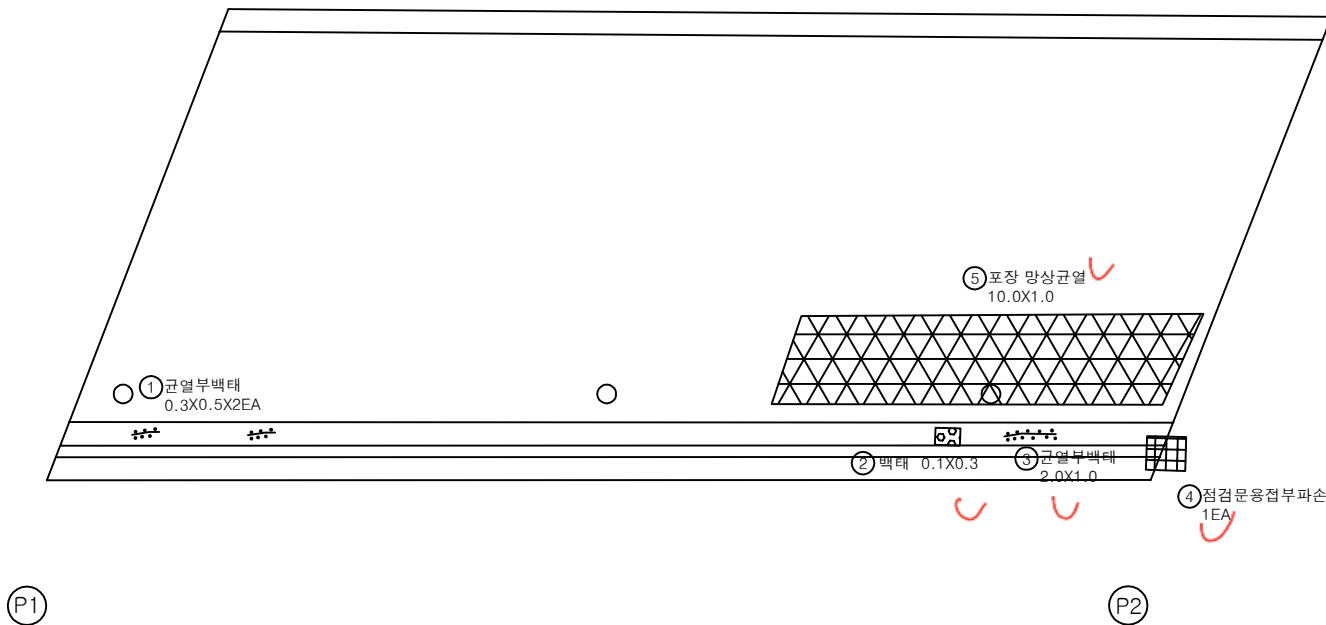
| 번호 | 구분 | 부재 | 손상내용 | 손상현황 | | | | | 비고 |
|---|---|---|---|---|---|---|---|---|---|
| 1 | 19하 | 방호벽 | 균열부백태 | | 0.3 | 0.5 | 0.30 | m <sup>2</sup> | 2 |
| 2 | 19하 | 방호벽 | 방호벽 백태 | | 0.1 | 0.3 | 0.03 | m <sup>2</sup> | 1 |
| 3 | 19하 | 방호벽 | 균열부백태 | | 2.0 | 1.0 | 2.00 | m <sup>2</sup> | 1 |
| 4 | 19하 | 점검시설 | 점검문 용접부파손 | | | | 1.00 | EA | 1 |
| 5 | 23하 | 교면포장 | 포장 망상균열 | | 10.0 | 1.0 | 10.00 | m <sup>2</sup> | 1 |

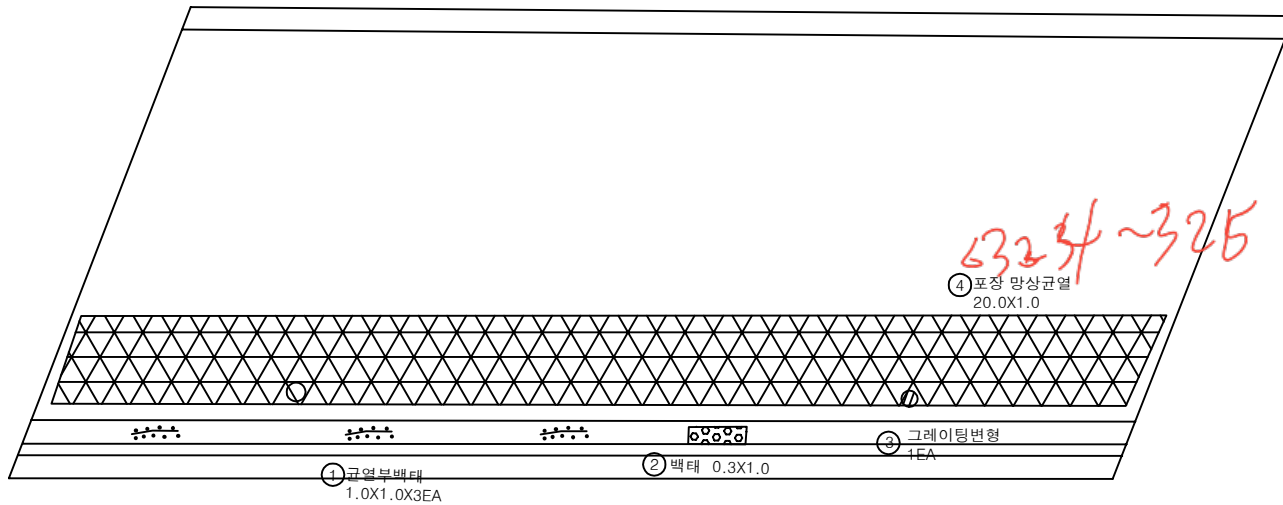
| 번호 | 구분 | 부재 | 손상내용 | 손상현황 | | | | | 비고 |
|---|---|---|---|---|---|---|---|---|---|
| 1 | 19하 | 방호벽 | 균열부백태 | | 1.0 | 1.0 | 3.00 | m <sup>2</sup> | 3 |
| 2 | 19하 | 방호벽 | 방호벽 백태 | | 0.3 | 1.0 | 0.30 | m <sup>2</sup> | 1 |
| 3 | 21하 | 배수시설 | 그레이팅 변형 | | | | 1.00 | EA | 1 |
| 4 | 23하 | 교면포장 | 포장 망상균열 | | 20.0 | 1.0 | 20.00 | m <sup>2</sup> | 1 |

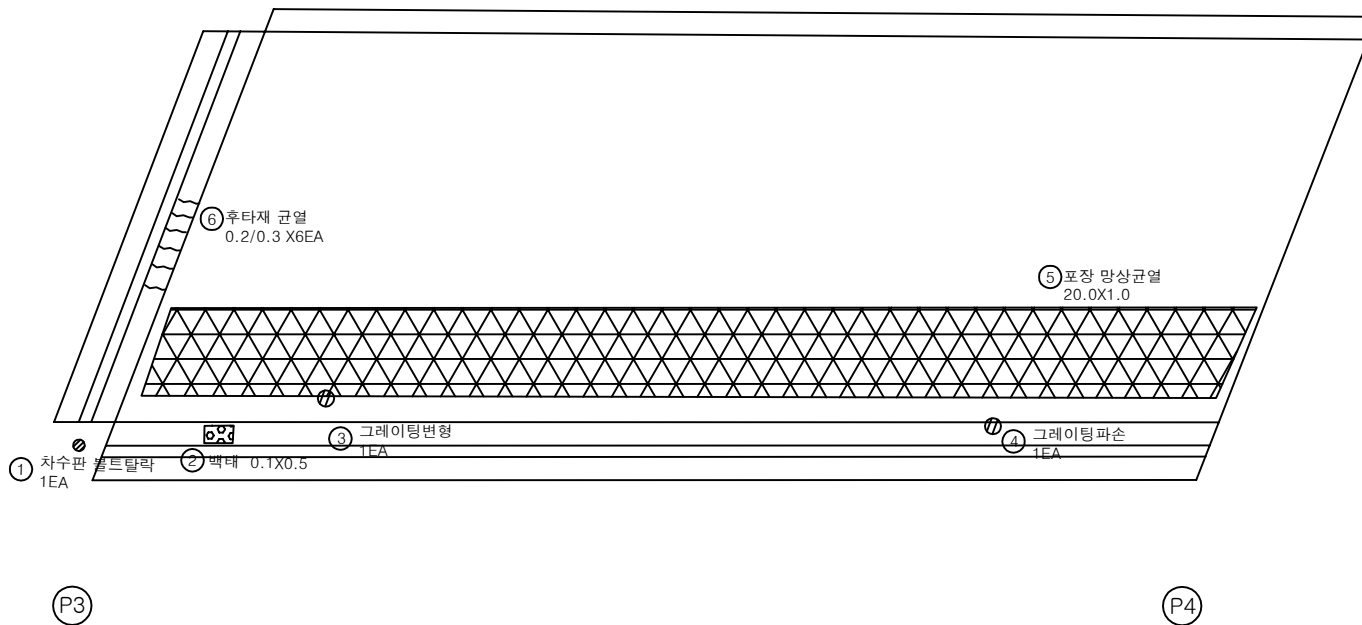
| 번호 | 구분 | 부재 | 손상내용 | 손상현황 | | | | | | 비고 |
|---|---|---|---|---|---|---|---|---|---|---|
| 1 | 19하 | 신축이음 | 차수판 볼트탈락 | | | | 1.00 | EA | 1 | |
| 2 | 19하 | 방호벽 | 방호벽 백태 | | 0.1 | 0.5 | 0.05 | m² | 1 | |
| 3 | 21하 | 배수시설 | 그레이팅 변형 | | | | 1.00 | EA | 1 | |
| 4 | 21하 | 배수시설 | 그레이팅 파손 | | | | 1.00 | EA | 1 | |
| 5 | 23하 | 교면포장 | 포장 망상균열 | | 20.0 | 1.0 | 20.00 | m² | 1 | |
| 6 | 23하 | 신축이음 | 후타재 균열 | 0.2 | 0.3 | | 1.80 | m | 6 | |

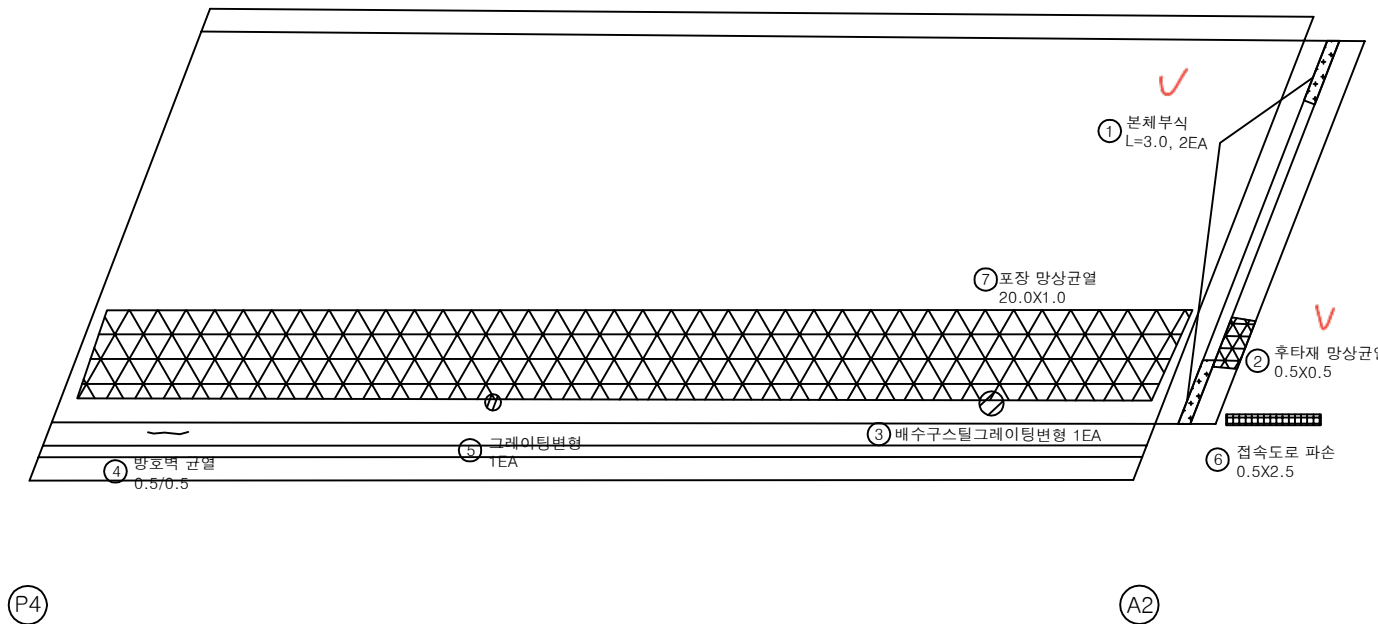
| 번호 | 구분 | 부재 | 손상내용 | 손상현황 | | | | | 비고 |
|---|---|---|---|---|---|---|---|---|---|
| 1 | 19하 | 신축이음 | 본체부식 | | 3.0 | | 6.00 | m | 2 |
| 2 | 19하 | 신축이음 | 후타재 망상균열 | | 0.5 | 0.5 | 0.25 | m <sup>2</sup> | 1 |
| 3 | 19하 | 배수시설 | 배수구스틸 그레이팅변형 | | | | 1.00 | EA | 1 |
| 4 | 21하 | 방호벽 | 방호벽 균열 | 0.5 | 0.5 | | 0.50 | m | 1 |
| 5 | 21하 | 배수시설 | 그레이팅 변형 | | | | 1.00 | EA | 1 |
| 6 | 21하 | 교면포장 | 접속도로 파손 | | 0.5 | 2.5 | 1.25 | m <sup>2</sup> | 1 |
| 7 | 23하 | 교면포장 | 포장 망상균열 | | 20.0 | 1.0 | 20.00 | m <sup>2</sup> | 1 |
