## 손상물량표

상주영천고속도로 시설물 안전·하자점검 및 성능평가 용역  
(2023년 하반기 정밀안전점검)

점검기관 (주)명성엔지니어링

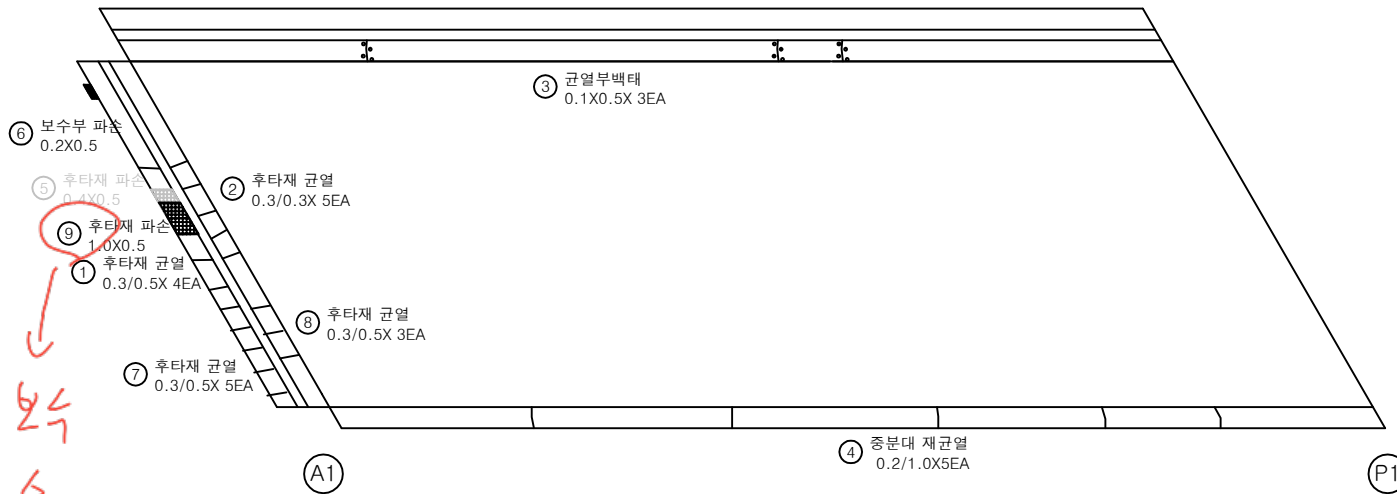
| 번호 | 구분 | 부재 | 손상내용 | 손상현황 | | | | | | 비고 |
|---|---|---|---|---|---|---|---|---|---|---|
| 1 | 19하 | 신축이음 | 후타재 균열 | 0.3 | 0.5 | | 2.00 | m | 4 | |
| 2 | 19하 | 신축이음 | 후타재 균열 | 0.3 | 0.3 | | 1.50 | m | 5 | |
| 3 | 19하 | 방호벽 | 균열부백태 | | 0.1 | 0.5 | 0.15 | m <sup>2</sup> | 3 | |
| 4 | 19하 | 중분대 | 중분대 재균열 | 0.2 | 1.0 | | 5.00 | m | 5 | |
| 5 | 19하 | 신축이음 | 후타재 파손 | | 0.4 | 0.5 | 0.20 | m <sup>2</sup> | 1 | 21상 보수 |
| 6 | 21하 | 교연포장 | 보수부 파손 | | 0.2 | 0.5 | 0.10 | m <sup>2</sup> | 1 | |
| 7 | 21하 | 신축이음 | 후타재 균열 | 0.3 | 0.5 | | 2.50 | m | 5 | |
| 8 | 21하 | 신축이음 | 후타재 균열 | 0.3 | 0.3 | | 0.90 | m | 3 | |
| 9 | 23하 | 신축이음 | 후타재 파손 | | 1.0 | 0.5 | 0.50 | m <sup>2</sup> | 1 | |

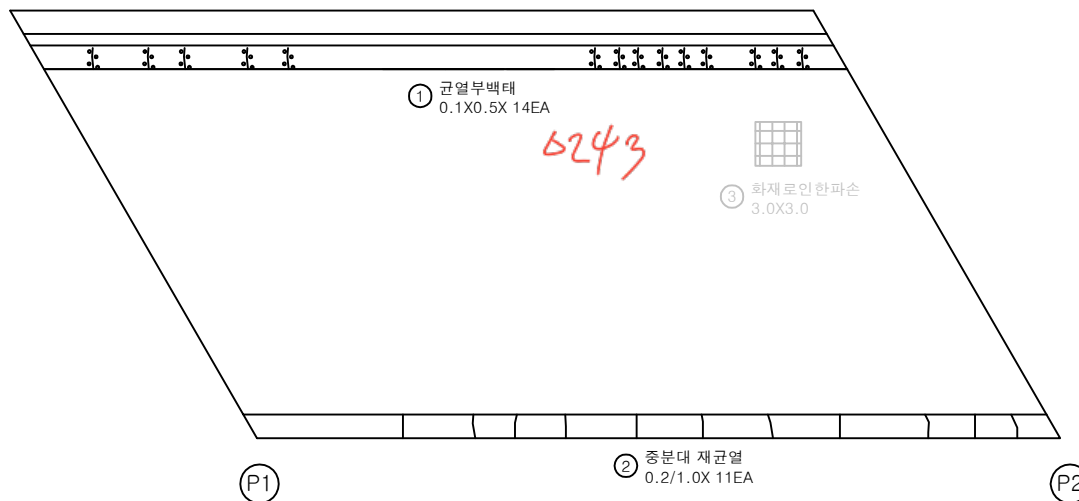
| | | | 02 |

| 번호 | 구분 | 부재 | 손상내용 | 손상현황 | | | | | 비고 |
|---|---|---|---|---|---|---|---|---|---|
| 1 | 19하 | 방호벽 | 균열부백태 | | 0.1 | 0.5 | 0.70 | m <sup>2</sup> | 14 |
| 2 | 19하 | 중분대 | 중분대 재균열 | 0.2 | 1.0 | | 11.00 | m | 11 |
| 3 | 19하 | 방호벽 | 화재로인한파손 | | 3.0 | 3.0 | 9.00 | m <sup>2</sup> | 1 |

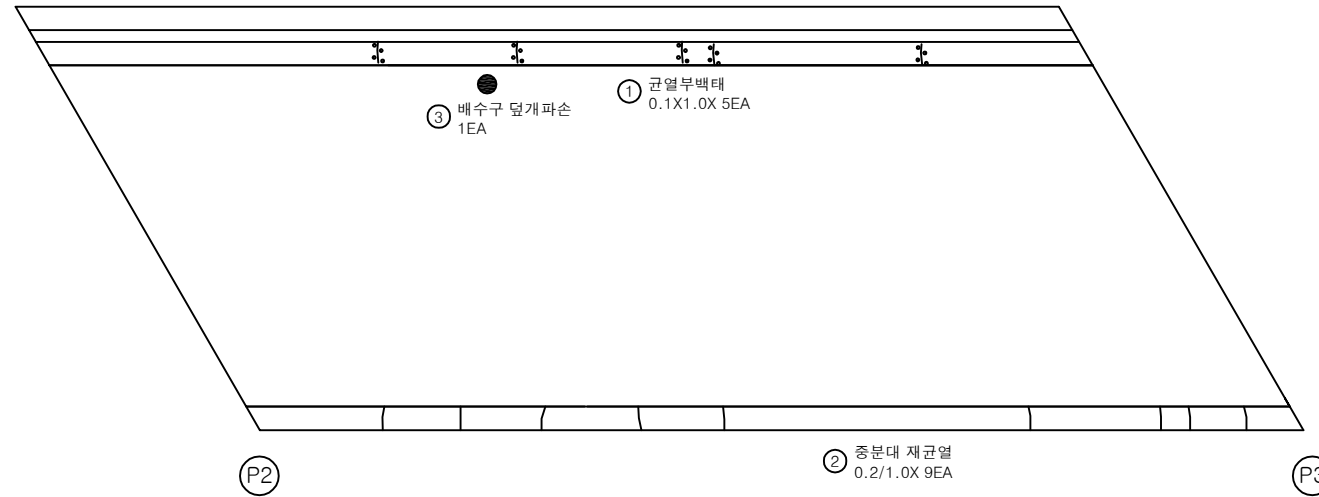
| | | | 03 |

| 번호 | 구분 | 부재 | 손상내용 | 손상현황 | | | | | | 비고 |
|---|---|---|---|---|---|---|---|---|---|---|
| 1 | 19하 | 방호벽 | 균열부백태 | | 0.1 | 1.0 | 0.50 | m <sup>2</sup> | 5 | |
| 2 | 19하 | 중분대 | 중분대 재균열 | 0.2 | 1.0 | | 9.00 | m | 9 | |
| 3 | 23하 | 배수시설 | 배수구 덮개 파손 | | | | 1.00 | EA | 1 | |

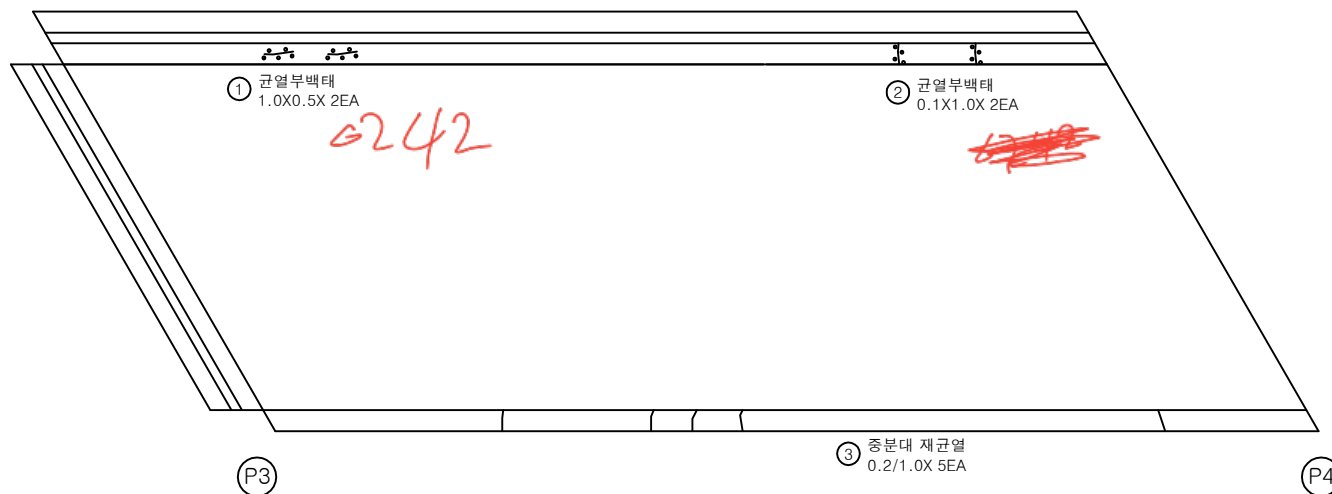
| | | | 04 |

| 번호 | 구분 | 부재 | 손상내용 | 손상현황 | | | | | | 비고 |
|---|---|---|---|---|---|---|---|---|---|---|
| 1 | 19하 | 방호벽 | 균열부백태 | | 1.0 | 0.5 | 1.00 | m <sup>2</sup> | 2 | |
| 2 | 19하 | 방호벽 | 균열부백태 | | 0.1 | 1.0 | 0.20 | m <sup>2</sup> | 2 | |
| 3 | 19하 | 중분대 | 중분대 재균열 | 0.2 | 1.0 | | 5.00 | m | 5 | |

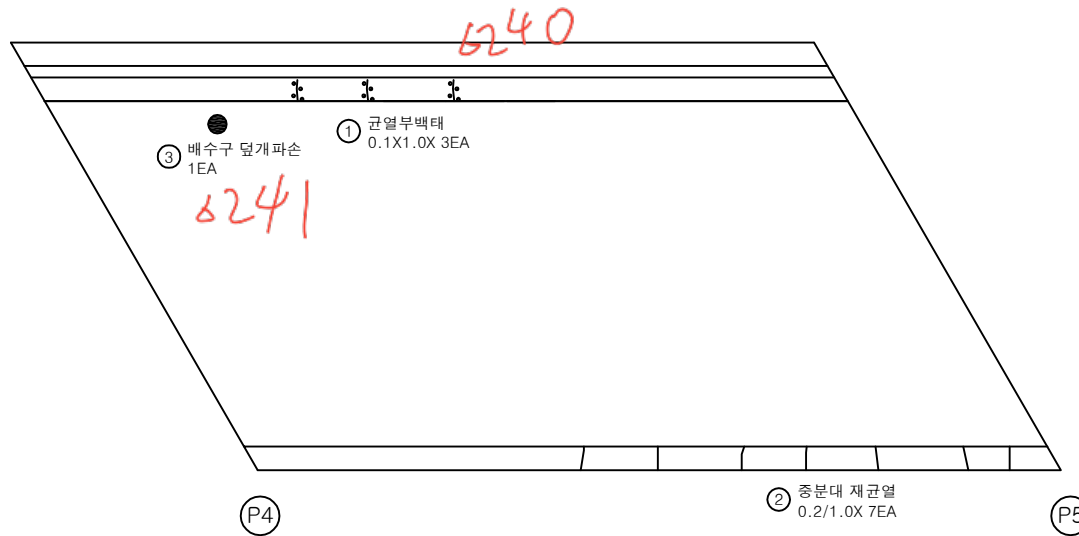
| | | | 05 |

| 번호 | 구분 | 부재 | 손상내용 | 손상현황 | | | | | | 비고 |
|---|---|---|---|---|---|---|---|---|---|---|
| 1 | 19하 | 방호벽 | 균열부백태 | | 0.1 | 1.0 | 0.30 | m <sup>2</sup> | 3 | |
| 2 | 19하 | 중분대 | 중분대 재균열 | 0.2 | 1.0 | | 7.00 | m | 7 | |
| 3 | 23하 | 배수시설 | 배수구 덮개파손 | | | | 1.00 | EA | 1 | |

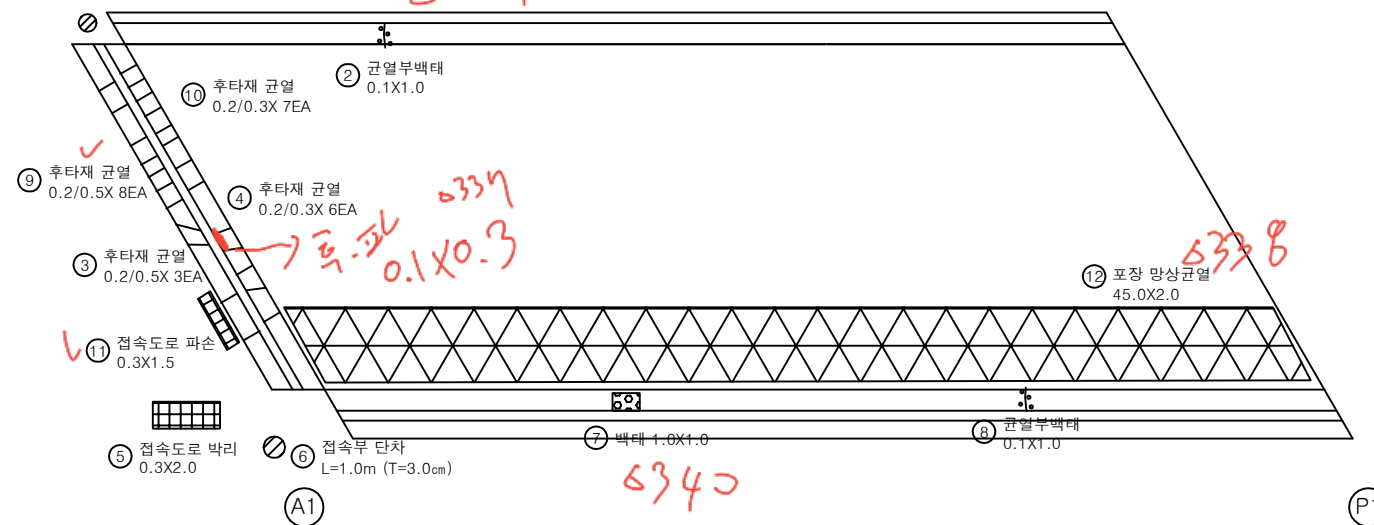
| 번호 | 구분 | 부재 | 손상내용 | 손상현황 | | | | | | 비고 |
|---|---|---|---|---|---|---|---|---|---|---|
| 1 | 19하 | 신속이음 | 차수판 볼트탈락 | | | | 2.00 | EA | 2 | |
| 2 | 19하 | 중분대 | 균열부백태 | | 0.1 | 1.0 | 0.10 | m <sup>2</sup> | 1 | |
| 3 | 19하 | 신속이음 | 후타재 균열 | 0.2 | 0.5 | | 1.50 | m | 3 | |
| 4 | 19하 | 신속이음 | 후타재 균열 | 0.2 | 0.3 | | 1.80 | m | 6 | |
| 5 | 19하 | 교면포장 | 접속도로 박리 | | 0.3 | 2.0 | 0.60 | m <sup>2</sup> | 1 | |
| 6 | 19하 | 교면포장 | 접속부 단차 | | 1.0 | | 1.00 | m | 1 | (T=3.0cm) |
| 7 | 19하 | 방호벽 | 방호벽 백태 | | 1.0 | 1.0 | 1.00 | m <sup>2</sup> | 1 | |
| 8 | 19하 | 방호벽 | 균열부백태 | | 0.1 | 1.0 | 0.10 | m <sup>2</sup> | 1 | |
| 9 | 21하 | 신속이음 | 후타재 균열 | 0.2 | 0.5 | | 4.00 | m | 8 | |
| 10 | 21하 | 신속이음 | 후타재 균열 | 0.2 | 0.3 | | 2.10 | m | 7 | |
| 11 | 23하 | 교면포장 | 접속도로 파손 | | 0.3 | 1.5 | 0.45 | m <sup>2</sup> | 1 | |
| 12 | 23하 | 교면포장 | 포장 망상균열 | | 45.0 | 2.0 | 90.00 | m <sup>2</sup> | 1 | |

① 차수판 볼트탈락 2EA

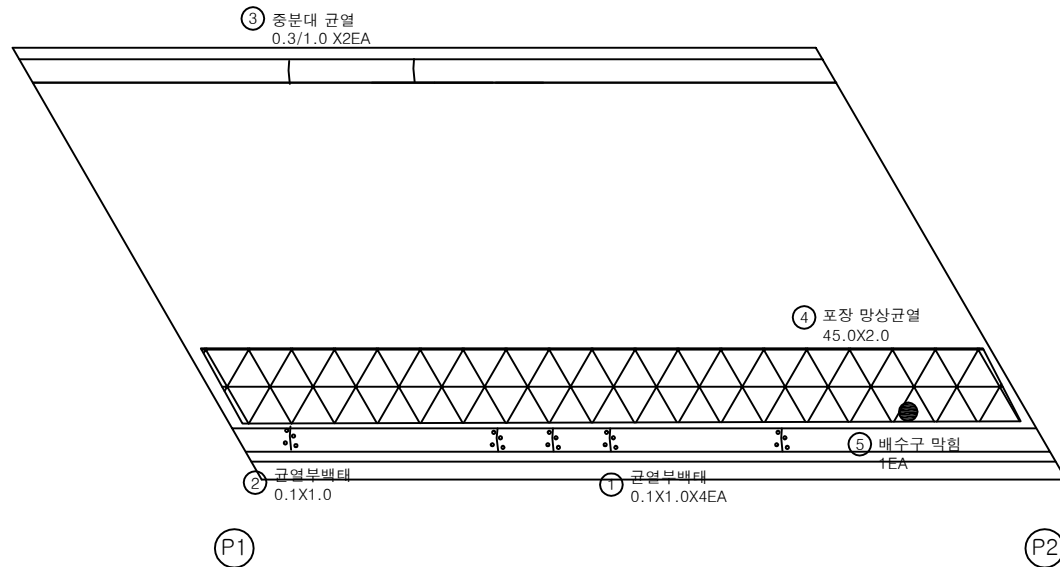
| | | | 02 |

| 번호 | 구분 | 부재 | 손상내용 | 손상현황 | | | | | | 비고 |
|---|---|---|---|---|---|---|---|---|---|---|
| 1 | 19하 | 방호벽 | 균열부백태 | | 0.1 | 1.0 | 0.40 | m <sup>2</sup> | 4 | |
| 2 | 21하 | 방호벽 | 균열부백태 | | 0.1 | 1.0 | 0.10 | m <sup>2</sup> | 1 | |
| 3 | 21하 | 중분대 | 중분대 균열 | 0.3 | 1.0 | | 2.00 | m | 2 | |
| 4 | 23하 | 교면포장 | 포장 망상균열 | | 45.0 | 2.0 | 90.00 | m <sup>2</sup> | 1 | |
| 5 | 23하 | 배수시설 | 배수구 막힘 | | | | 1.00 | EA | 1 | |

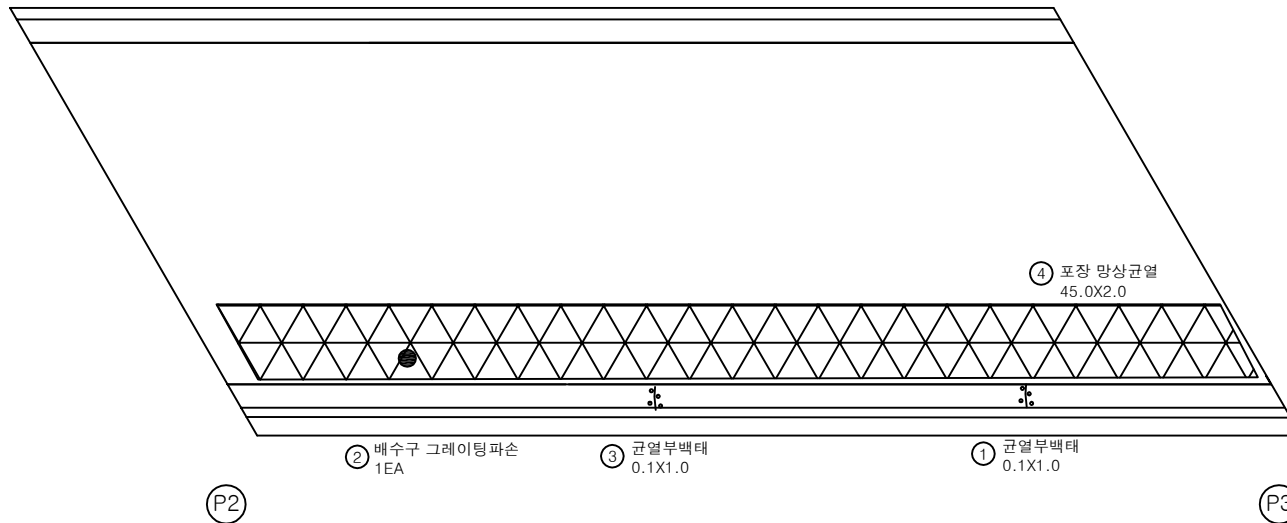
| | | | 03 |

| 번호 | 구분 | 부재 | 손상내용 | 손상현황 | | | | | | 비고 |
|---|---|---|---|---|---|---|---|---|---|---|
| 1 | 19하 | 방호벽 | 균열부백태 | | 0.1 | 1.0 | 0.10 | m <sup>2</sup> | 1 | |
| 2 | 21하 | 배수시설 | 그레이팅 파손 | | | | 1.00 | EA | 1 | |
| 3 | 21하 | 방호벽 | 균열부백태 | | 0.1 | 1.0 | 0.10 | m <sup>2</sup> | 1 | |
| 4 | 23하 | 교면포장 | 포장 망상균열 | 45.0 | 2.0 | | 90.00 | m <sup>2</sup> | 1 | |

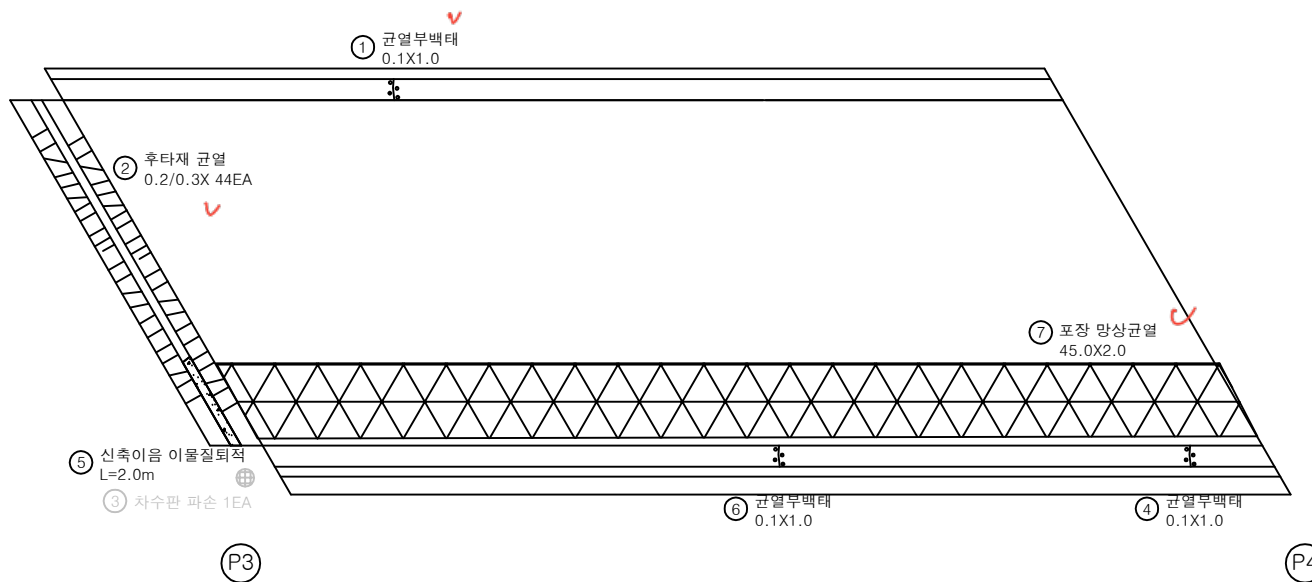
| 도면번호 | 04 |

| 번호 | 구분 | 부재 | 손상내용 | 손상현황 | | | | | 비고 |
|---|---|---|---|---|---|---|---|---|---|
| 1 | 19하 | 중분대 | 균열부백태 | | 0.1 | 1.0 | 0.10 | m <sup>2</sup> | 1 |
| 2 | 19하 | 신축이음 | 후타재 균열 | 0.2 | 0.3 | | 13.20 | m | 44 |
| 3 | 19하 | 신축이음 | 차수관 파손 | | | 1.00 | | EA | 1 |
| 4 | 19하 | 방호벽 | 균열부백태 | | 0.1 | 1.0 | 0.10 | m <sup>2</sup> | 1 |
| 5 | 21하 | 신축이음 | 이물질퇴적 | | 2.0 | | 2.00 | m | 1 |
| 6 | 21하 | 방호벽 | 균열부백태 | | 0.1 | 1.0 | 0.10 | m <sup>2</sup> | 1 |
| 7 | 23하 | 교면포장 | 포장 망상균열 | | 45.0 | 2.0 | 90.00 | m <sup>2</sup> | 1 |

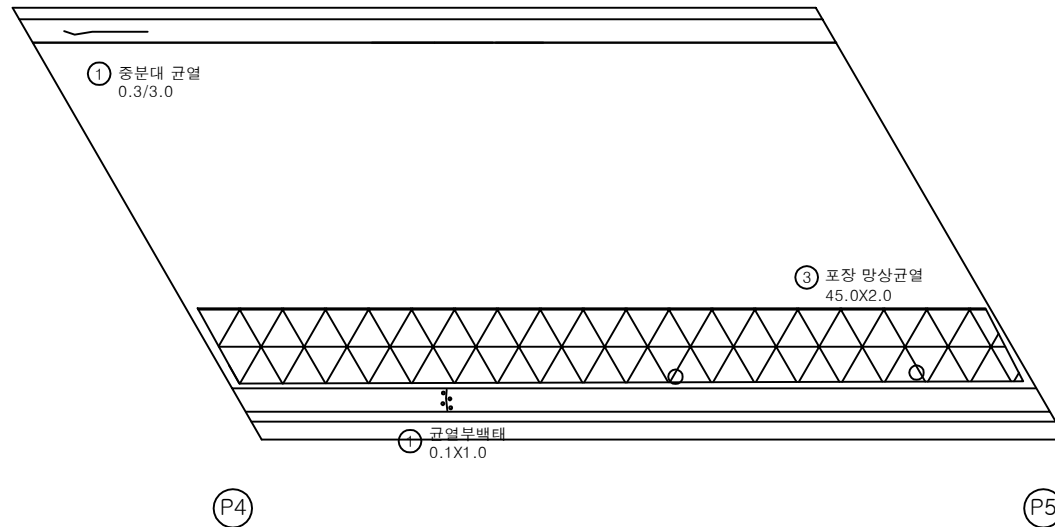
| | | | 05 |

| 번호 | 구분 | 부재 | 손상내용 | 손상현황 | | | | | | 비고 |
|---|---|---|---|---|---|---|---|---|---|---|
| 1 | 19하 | 방호벽 | 균열부백태 | | 0.1 | 1.0 | 0.10 | m <sup>2</sup> | 1 | |
| 2 | 21하 | 중분대 | 중분대 균열 | 0.3 | 3.0 | | 3.00 | m | 1 | |
| 3 | 23하 | 교면포장 | 포장 망상균열 | | 45.0 | 2.0 | 90.00 | m <sup>2</sup> | 1 | |

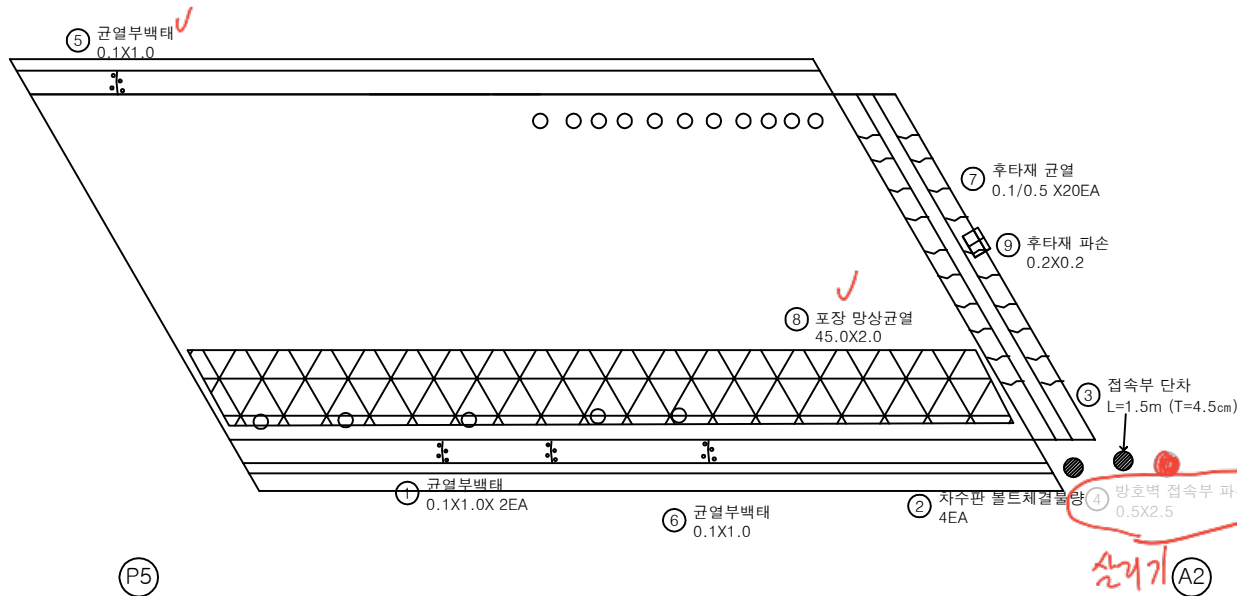
| 번호 | 구분 | 부재 | 손상내용 | 손상현황 | | | | | 비고 |
|---|---|---|---|---|---|---|---|---|---|
| 1 | 19하 | 방호벽 | 균열부백태 | | 0.1 | 1.0 | 0.20 | m <sup>2</sup> | 2 |
| 2 | 19하 | 신축이음 | 차수판 볼트 체결불량 | | | | 4.00 | EA | 4 |
| 3 | 19하 | 교면포장 | 접속부 단차 | | 1.5 | | 1.50 | m | 1 (T=4.5cm) |
| 4 | 19하 | 방호벽 | 방호벽 접속부 파손 | 0.5 | 2.5 | 1.25 | m <sup>2</sup> | | 1 (21하 보.5) |
| 5 | 21하 | 중분대 | 균열부백태 | | 0.1 | 1.0 | 0.10 | m <sup>2</sup> | 1 |
| 6 | 21하 | 방호벽 | 균열부백태 | | 0.1 | 1.0 | 0.10 | m <sup>2</sup> | 1 |
| 7 | 21하 | 신축이음 | 후타재 균열 | 0.1 | 0.5 | | 10.00 | m | 20 |
| 8 | 23하 | 교면포장 | 포장 망상균열 | | 45.0 | 2.0 | 90.00 | m <sup>2</sup> | 1 |
| 9 | 23하 | 신축이음 | 후타재 파손 | | 0.2 | 0.2 | 0.04 | m <sup>2</sup> | 1 |
