용역명 상주영천고속도로 시설물 안전·하자점검 및 성능평가 용역  
(2023년 하반기 정밀안전점검)

점검기관 (주)명성엔지니어링

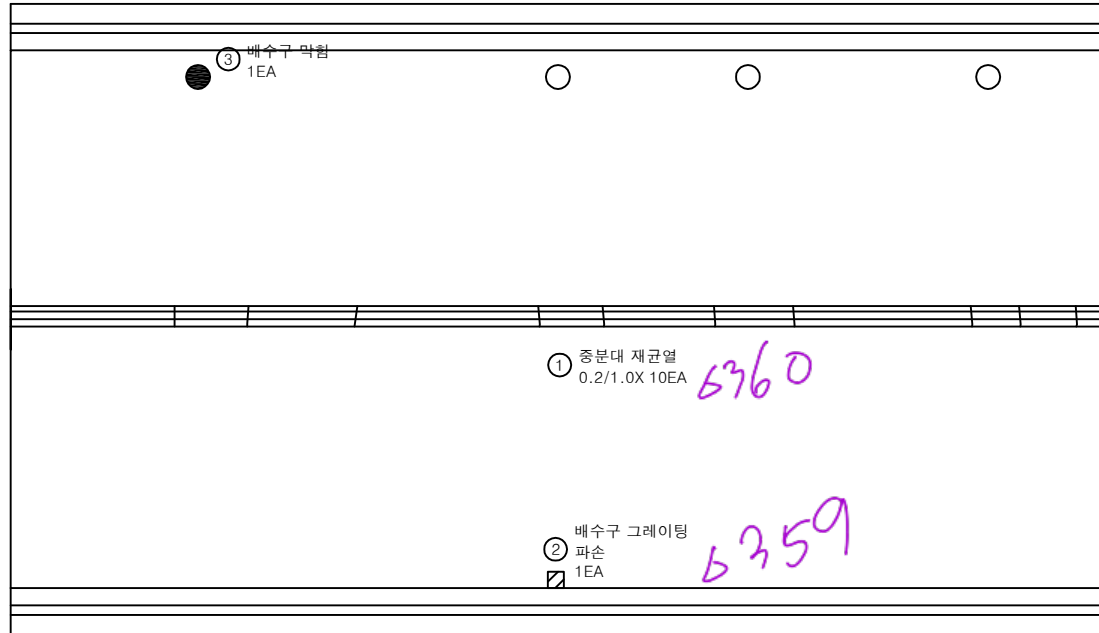
| 번호 | 구분 | 부재 | 손상내용 | 손상현황 | | | | | | 비고 |
|---|---|---|---|---|---|---|---|---|---|---|
| 1 | 19하 | 중분대 | 중분대 재균열 | 0.2 | 1.0 | | 10.00 | m | 10 | |
| 2 | 21하 | 배수시설 | 배수구 그레이팅 파손 | | | | 1.00 | EA | 1 | |
| 3 | 23하 | 배수시설 | 배수구 막힘 | | | | 1.00 | EA | 1 | |

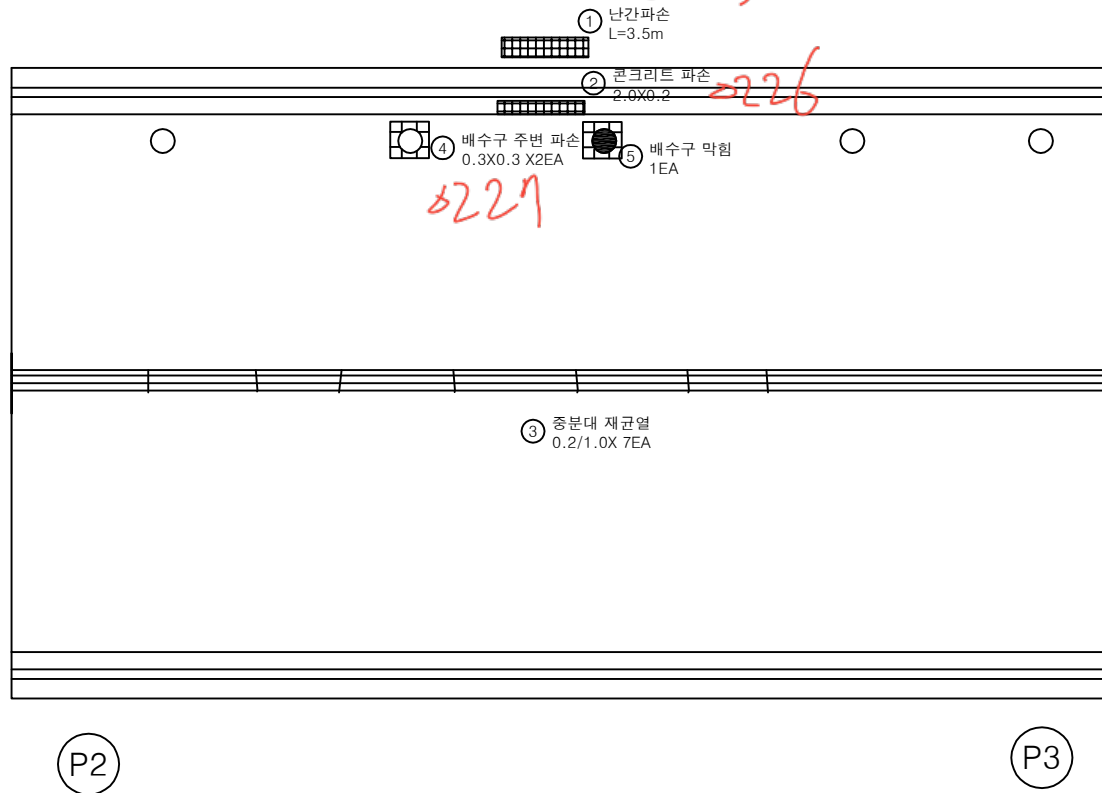
| 번호 | 구분 | 부재 | 손상내용 | 손상현황 | | | | | 비고 |
|---|---|---|---|---|---|---|---|---|---|
| 1 | 19하 | 방호벽 | 난간파손 | | 3.5 | | 3.50 | m | 1 |
| 2 | 19하 | 방호벽 | 콘크리트 파손 | | 2.0 | 0.2 | 0.40 | m <sup>2</sup> | 1 |
| 3 | 19하 | 중분대 | 중분대 재균열 | 0.2 | 1.0 | | 7.00 | m | 7 |
| 4 | 23하 | 교면포장 | 배수구 주변 파손 | | 0.3 | 0.3 | 0.18 | m <sup>2</sup> | 2 |
| 5 | 23하 | 배수시설 | 배수구 막힘 | | | | 1.00 | EA | 1 |

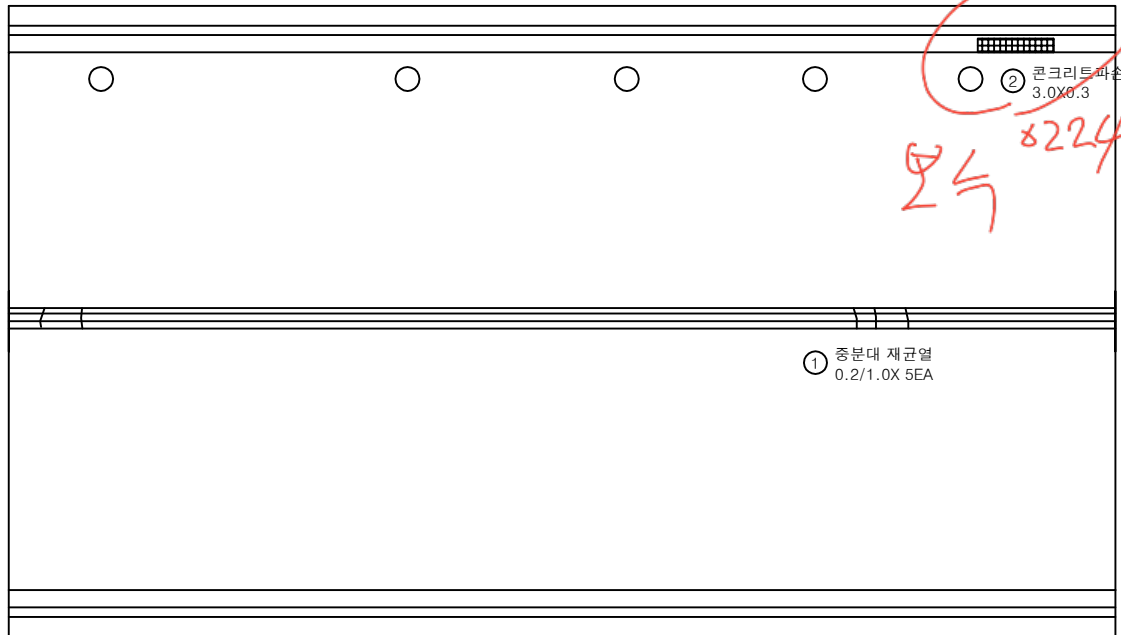
| | | | 05 |

| 번호 | 구분 | 부재 | 손상내용 | 손상현황 | | | | | | 비고 |
|---|---|---|---|---|---|---|---|---|---|---|
| 1 | 19하 | 중분대 | 중분대 재균열 | 0.2 | 1.0 | | 5.00 | m | 5 | |
| 2 | 21하 | 방호벽 | 콘크리트 파손 | | 3.0 | 0.3 | 0.90 | m <sup>2</sup> | 1 | |

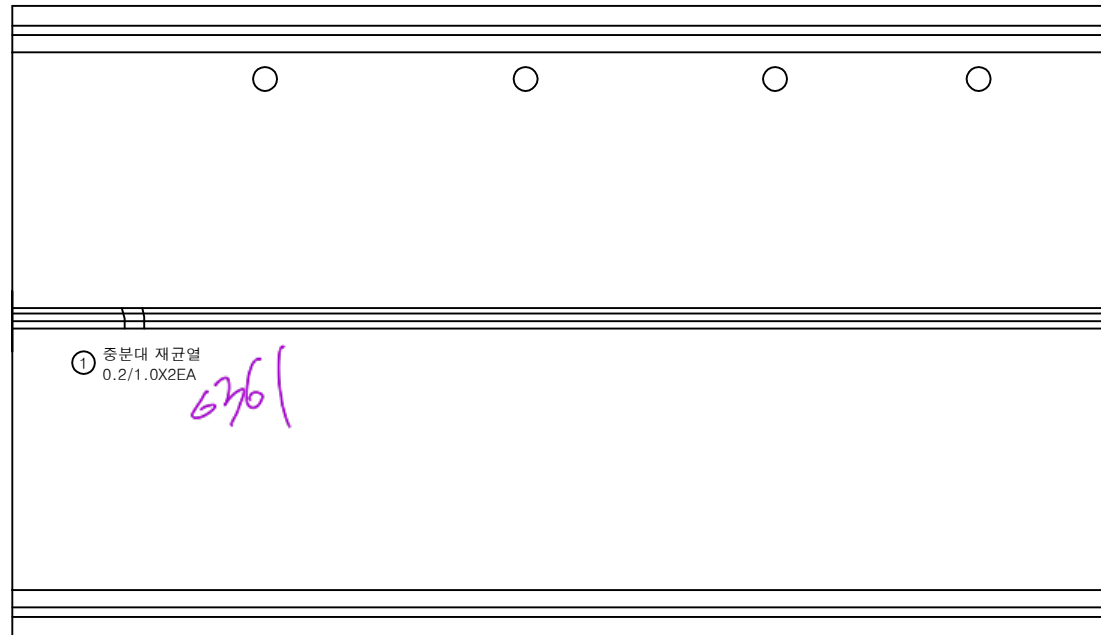
| | | | 06 |

| 번호 | 구분 | 부재 | 손상내용 | 손상현황 | | | | | 비고 |
|---|---|---|---|---|---|---|---|---|---|
| 1 | 19하 | 중분대 | 중분대 재균열 | 0.2 | 1.0 | | 2.00 | m | 2 |

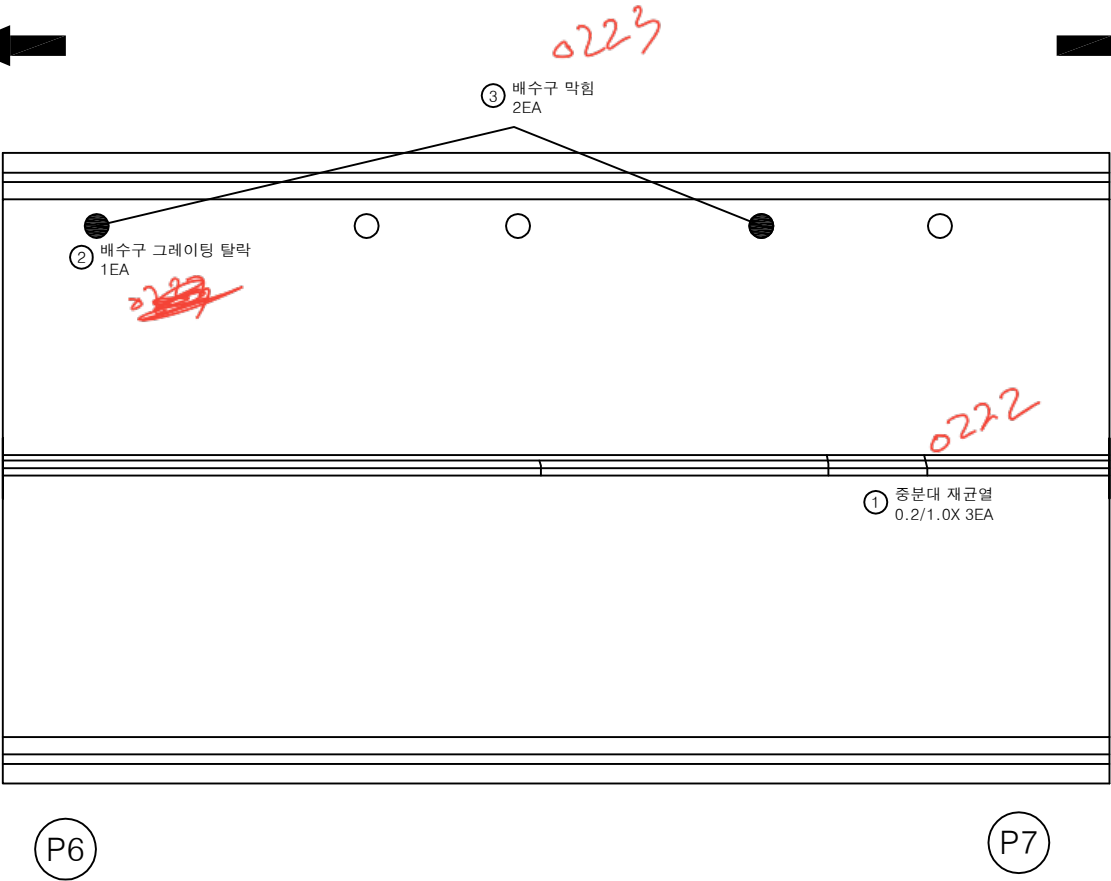
| 도면번호 | 07 |

| 번호 | 구분 | 부재 | 손상내용 | 손상현황 | | | | | 비고 |
|---|---|---|---|---|---|---|---|---|---|
| 1 | 19하 | 중분대 | 중분대 재균열 | 0.2 | 1.0 | | 3.00 | m | 3 |
| 2 | 23하 | 배수시설 | 배수구 그레이팅 탈락 | | | | 1.00 | EA | 1 |
| 3 | 23하 | 배수시설 | 배수구 막힘 | | | | 2.00 | EA | 2 |

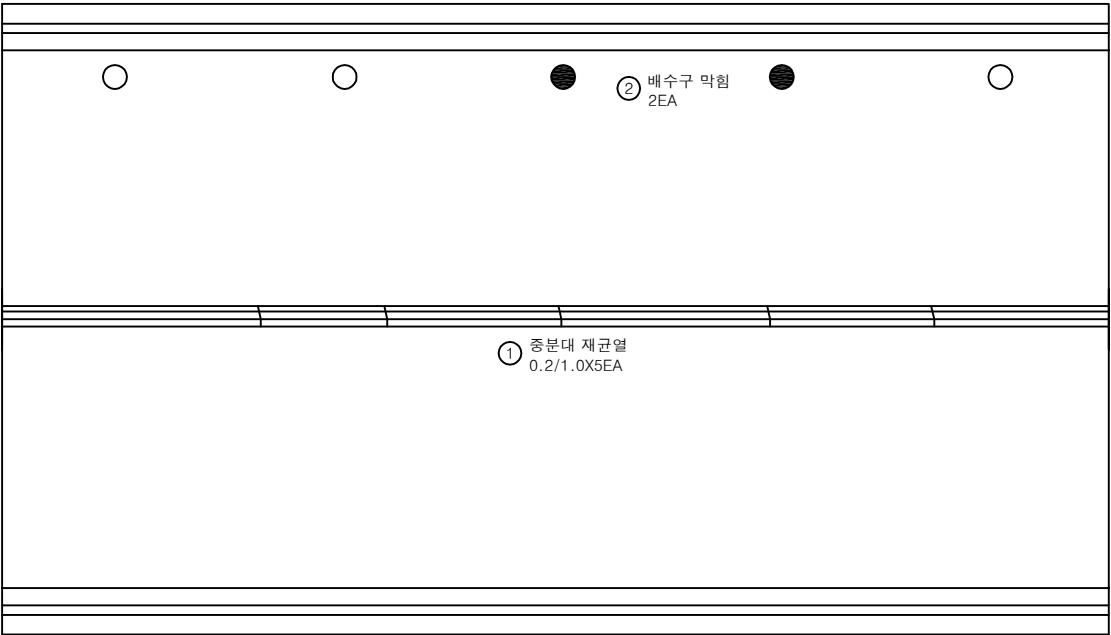
| 도면번호 | 09 |

| 번호 | 구분 | 부재 | 손상내용 | 손상현황 | | | | | | 비고 |
|---|---|---|---|---|---|---|---|---|---|---|
| 1 | 19하 | 중분대 | 중분대 재균열 | 0.2 | 1.0 | | 5.00 | m | 5 | |
| 2 | 23하 | 배수시설 | 배수구 막힘 | | | | 2.00 | EA | 2 | |

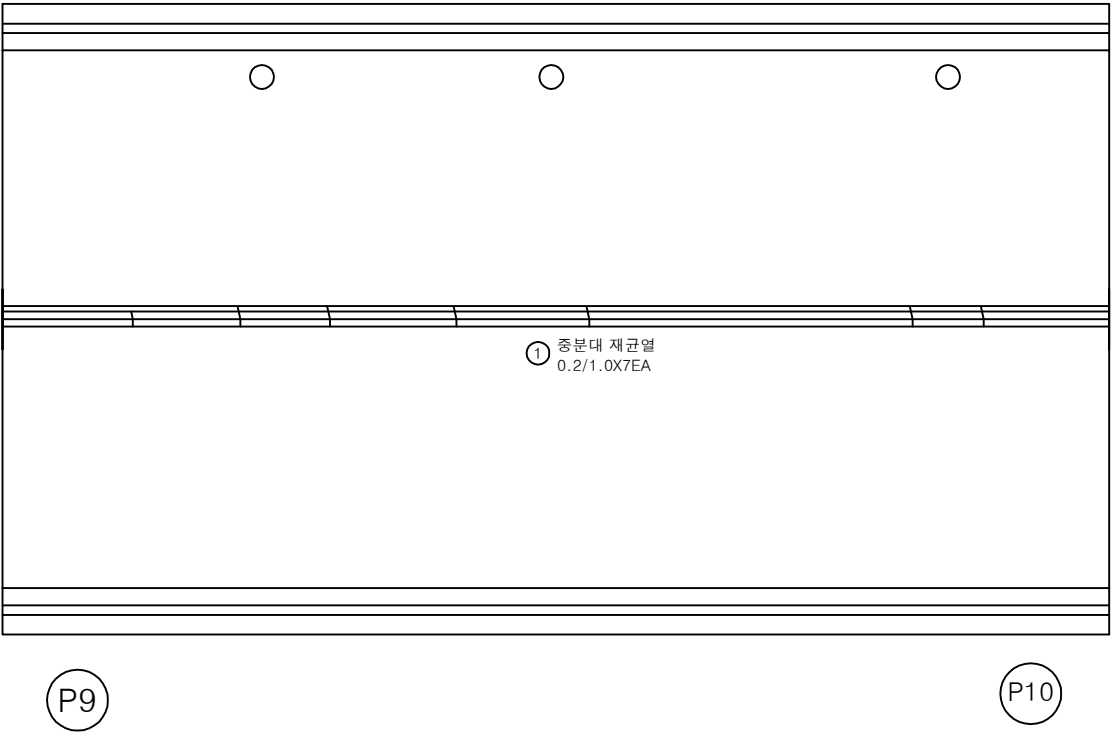
| 도면번호 | 10 |

| 번호 | 구분 | 부재 | 손상내용 | 손상현황 | | | | | | 비고 |
|---|---|---|---|---|---|---|---|---|---|---|
| 1 | 19하 | 중분대 | 중분대 재균열 | 0.2 | 1.0 | | 7.00 | m | 7 | |

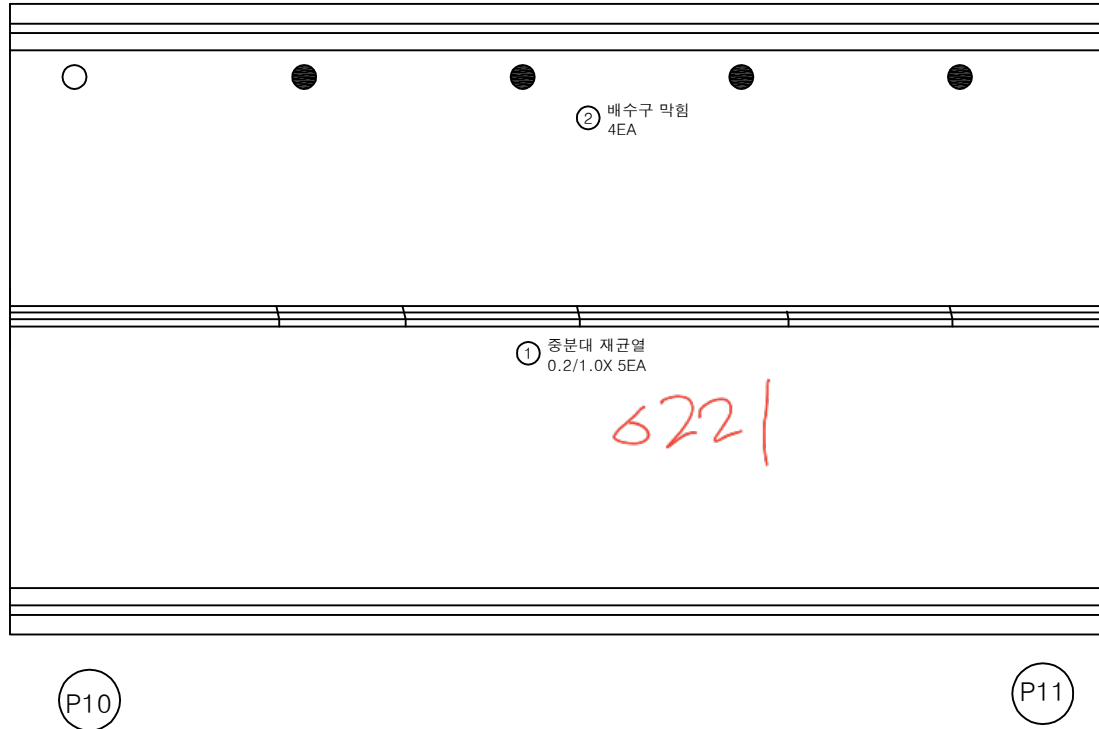
| | | | 11 |

| 번호 | 구분 | 부재 | 손상내용 | 손상현황 | | | | | | 비고 |
|---|---|---|---|---|---|---|---|---|---|---|
| 1 | 19하 | 중분대 | 중분대 재균열 | 0.2 | 1.0 | | 5.00 | m | 5 | |
| 2 | 23하 | 배수시설 | 배수구 막힘 | | | | 4.00 | EA | 4 | |
