| 용역명 | 상주영천고속도로 시설물 안전·하자점검 및 성능평가 용역<br>(2023년 하반기 결말안전점검) |
| 점검기관 | (주)명성엔지니어링 |

손 상 물 량 표

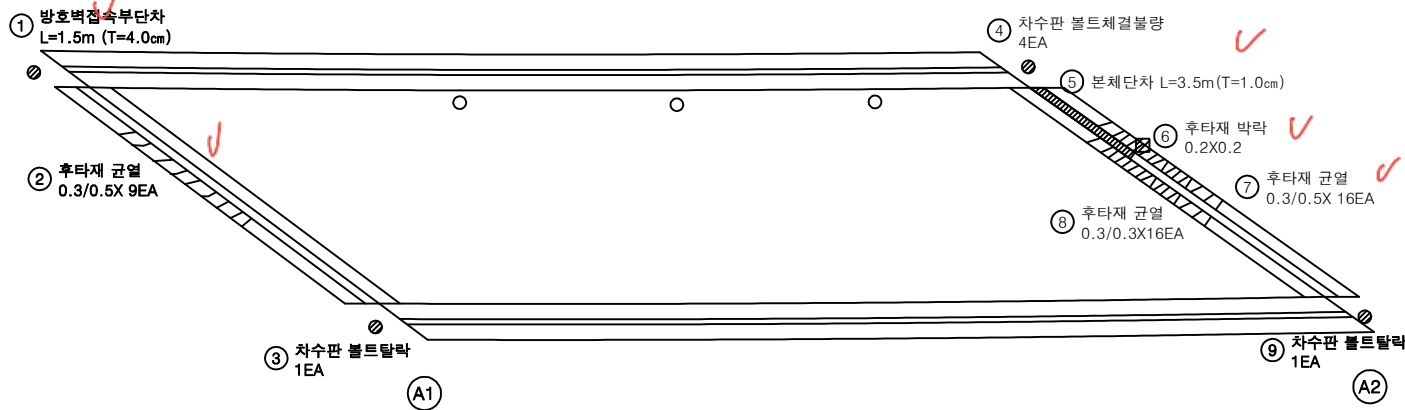
| 번호 | 구분 | 부재 | 손상내용 | 손상현황 | | | | | 비고 |
|---|---|---|---|---|---|---|---|---|---|
| 1 | 19하 | 방호벽 | 방호벽 접속부 단차 | | 1.5 | | 1.50 | m | 1 (T=4.0cm) |
| 2 | 19하 | 신축이음 | 후타재 균열 | 0.3 | 0.5 | | 4.50 | m | 9 |
| 3 | 19하 | 신축이음 | 차수판 볼트탈락 | | | | 1.00 | EA | 1 |
| 4 | 19하 | 신축이음 | 차수판 볼트 체결불량 | | | | 4.00 | EA | 4 |
| 5 | 19하 | 신축이음 | 본체단차 | | 3.5 | | 3.50 | m | 1 (T=1.0cm) |
| 6 | 19하 | 신축이음 | 후타재 박락 | | 0.2 | 0.2 | 0.04 | m² | 1 |
| 7 | 19하 | 신축이음 | 후타재 균열 | 0.3 | 0.5 | | 8.00 | m | 16 |
| 8 | 19하 | 신축이음 | 후타재 균열 | 0.3 | 0.3 | | 4.80 | m | 16 |
| 9 | 19하 | 신축이음 | 차수판 볼트탈락 | | | | 1.00 | EA | 1 |

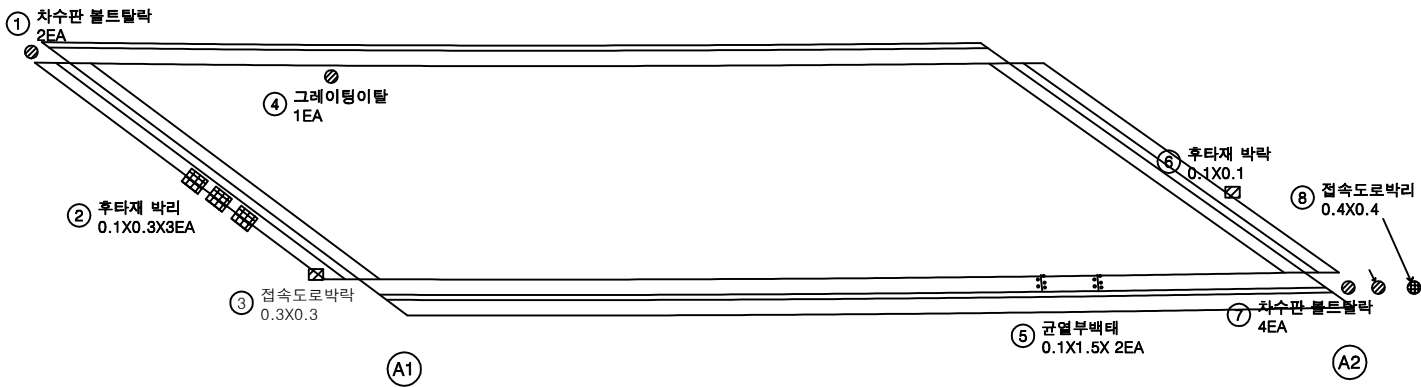
| 번호 | 구분 | 부재 | 손상내용 | 손상현황 | | | | | | 비 고 |
|---|---|---|---|---|---|---|---|---|---|---|
| 1 | 19하 | 신축이음 | 차수판 볼트탈락 | | | | 2.00 | EA | 2 | |
| 2 | 19하 | 신축이음 | 후타재 박리 | | 0.1 | 0.3 | 0.09 | ㎡ | 3 | |
| 3 | 19하 | 교면포장 | 접속도로 박락 | | 0.3 | 0.3 | 0.09 | ㎡ | 1 | |
| 4 | 19하 | 배수시설 | 그레이팅 이탈 | | | | 1.00 | EA | 1 | |
| 5 | 19하 | 방호벽 | 균열부백태 | | 0.1 | 1.5 | 0.30 | ㎡ | 2 | |
| 6 | 19하 | 신축이음 | 후타재 박락 | | 0.1 | 0.1 | 0.01 | ㎡ | 1 | |
| 7 | 19하 | 신축이음 | 차수판 볼트탈락 | | | | 4.00 | EA | 4 | |
| 8 | 19하 | 교면포장 | 접속도로 박리 | | 0.4 | 0.4 | 0.16 | ㎡ | 1 | |
