발주처  
상주영천고속도로(주)용역명  
상주영천고속도로 시설물 안전·하자점검 및 성능평가 용역  
(2023년 하반기 정밀안전점검)점검기관  
(주)명성엔지니어링

## 손 상 물 량 표

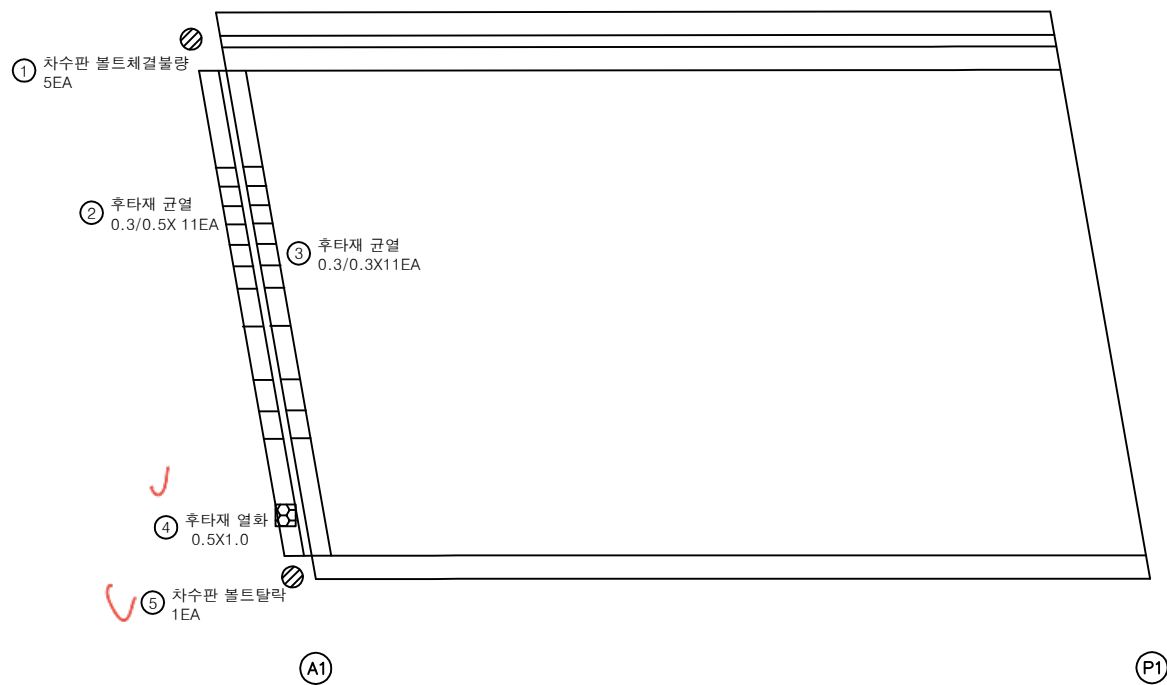
6/17B~181

| 번호 | 구분 | 부재 | 손상내용 | 손상현황 | | | | | | 비고 |
|---|---|---|---|---|---|---|---|---|---|---|
| 1 | 19하 | 신축이음 | 차수판 볼트 체결볼량 | | | | 5.00 | EA | 5 | |
| 2 | 19하 | 신축이음 | 후타재 균열 | 0.3 | 0.5 | | 5.50 | m | 11 | |
| 3 | 19하 | 신축이음 | 후타재 균열 | 0.3 | 0.3 | | 3.30 | m | 11 | |
| 4 | 19하 | 신축이음 | 후타재 열화 | | 0.5 | 1.0 | 0.50 | m² | 1 | |
| 5 | 19하 | 신축이음 | 차수판 볼트탈락 | | | | 1.00 | EA | 1 | |

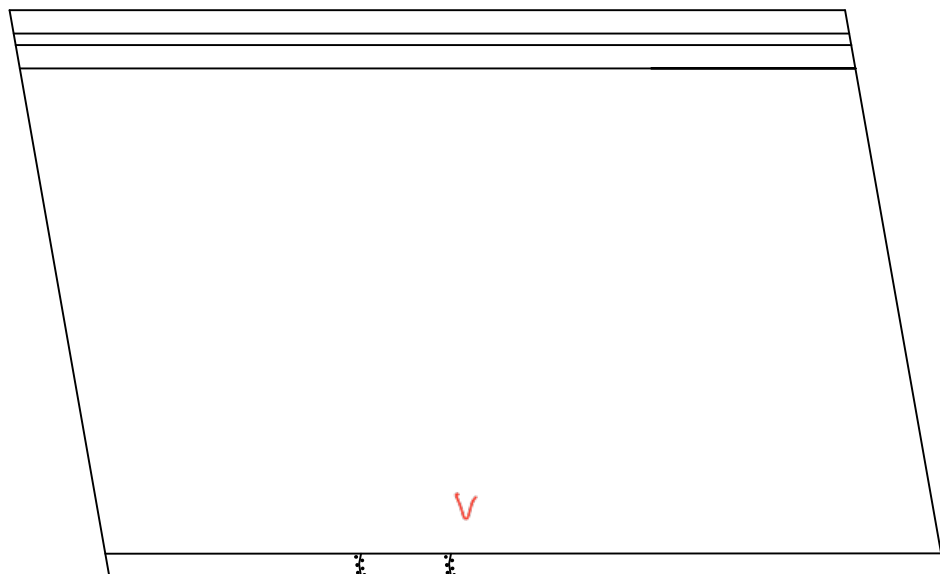
| 번호 | 구분 | 부재 | 손상내용 | 손상현황 | | | | | | 비 고 |
|---|---|---|---|---|---|---|---|---|---|---|
| 1 | 19하 | 중분대 | 균열부백태 | | 0.1 | 1.0 | 0.20 | m <sup>2</sup> | 2 | |

① 균열부백태  
0.1X1.0X 2EA

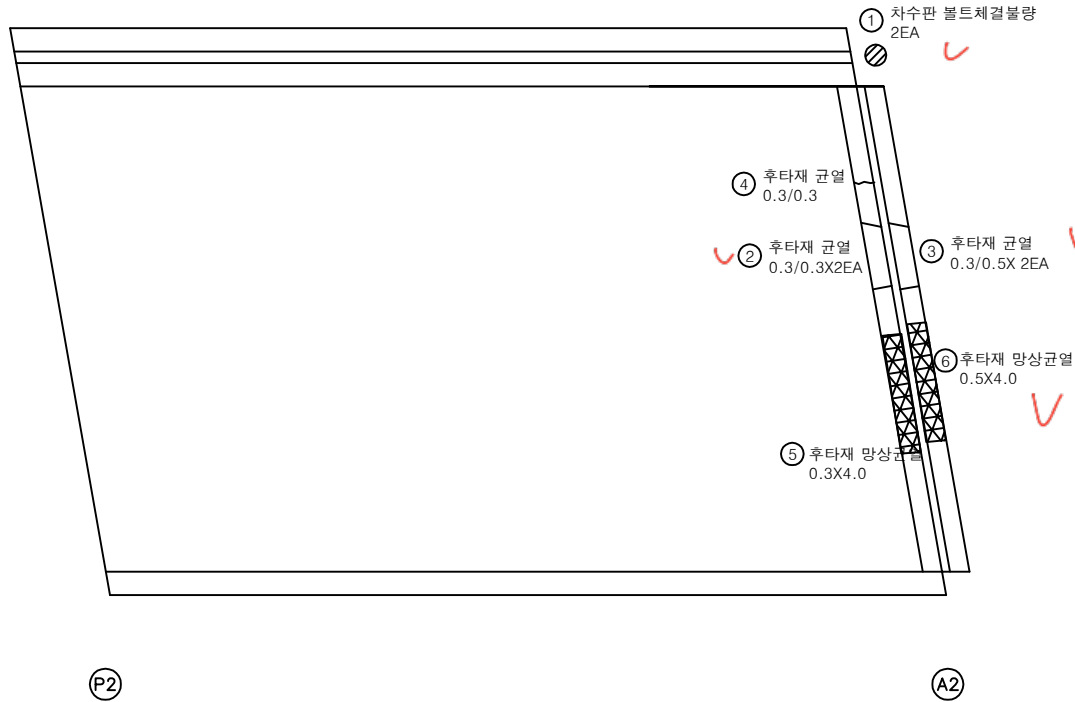
4/68~177

| 번호 | 구분 | 부재 | 손상내용 | 손상현황 | | | | | | 비 고 |
|---|---|---|---|---|---|---|---|---|---|---|
| 1 | 19하 | 신축이음 | 차수판 볼트 체결볼량 | | | | 2.00 | EA | 2 | |
| 2 | 19하 | 신축이음 | 후타재 균열 | 0.3 | 0.3 | | 0.60 | m | 2 | |
| 3 | 19하 | 신축이음 | 후타재 균열 | 0.3 | 0.5 | | 1.00 | m | 2 | |
| 4 | 19하 | 신축이음 | 후타재 균열 | 0.3 | 0.3 | | 0.30 | m | 1 | |
| 5 | 23하 | 신축이음 | 후타재 망상균열 | | 0.3 | 4.0 | 1.20 | m <sup>2</sup> | 1 | |
| 6 | 23하 | 신축이음 | 후타재 망상균열 | | 0.5 | 4.0 | 2.00 | m <sup>2</sup> | 1 | |
