| 용역명 | 상주영천고속도로 시설물 안전·하자점검 및 성능평가 용역<br>(2023년 하반기 정밀안전점검) |
| 점검기관 | (주)영성엔지니어링 |

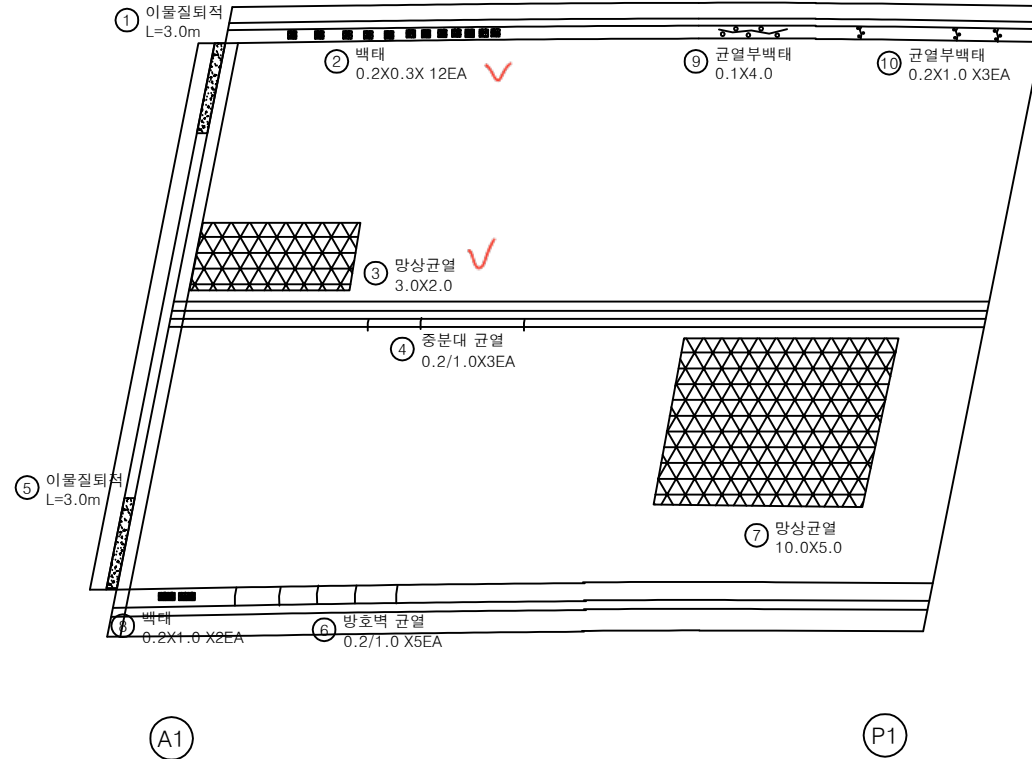
| 도면번호 | 01 |

| 번호 | 구분 | 부재 | 손상내용 | 손상현황 | | | | | 비고 |
|---|---|---|---|---|---|---|---|---|---|
| 1 | 19하 | 신축이음 | 이물질퇴적 | | 3.0 | | 3.00 | m | 1 |
| 2 | 19하 | 방호벽 | 방호벽 백태 | | 0.2 | 0.3 | 0.72 | m <sup>2</sup> | 12 |
| 3 | 19하 | 교면포장 | 포장 망상균열 | | 3.0 | 2.0 | 6.00 | m <sup>2</sup> | 1 |
| 4 | 19하 | 중분대 | 중분대 균열 | 0.2 | 1.0 | | 3.00 | m | 3 |
| 5 | 19하 | 신축이음 | 이물질퇴적 | | 3.0 | | 3.00 | m | 1 |
| 6 | 19하 | 방호벽 | 방호벽 균열 | 0.2 | 1.0 | | 5.00 | m | 5 |
| 7 | 19하 | 교면포장 | 포장 망상균열 | | 10.0 | 5.0 | 50.00 | m <sup>2</sup> | 1 |
| 8 | 21하 | 방호벽 | 방호벽 백태 | 0.2 | 1.0 | 0.40 | m <sup>2</sup> | | 2 |
| 9 | 23하 | 방호벽 | 균열부백태 | 0.1 | 4.0 | 0.40 | m <sup>2</sup> | | 1 |
| 10 | 23하 | 방호벽 | 균열부백태 | 0.2 | 1.0 | 0.60 | m <sup>2</sup> | | 3 |

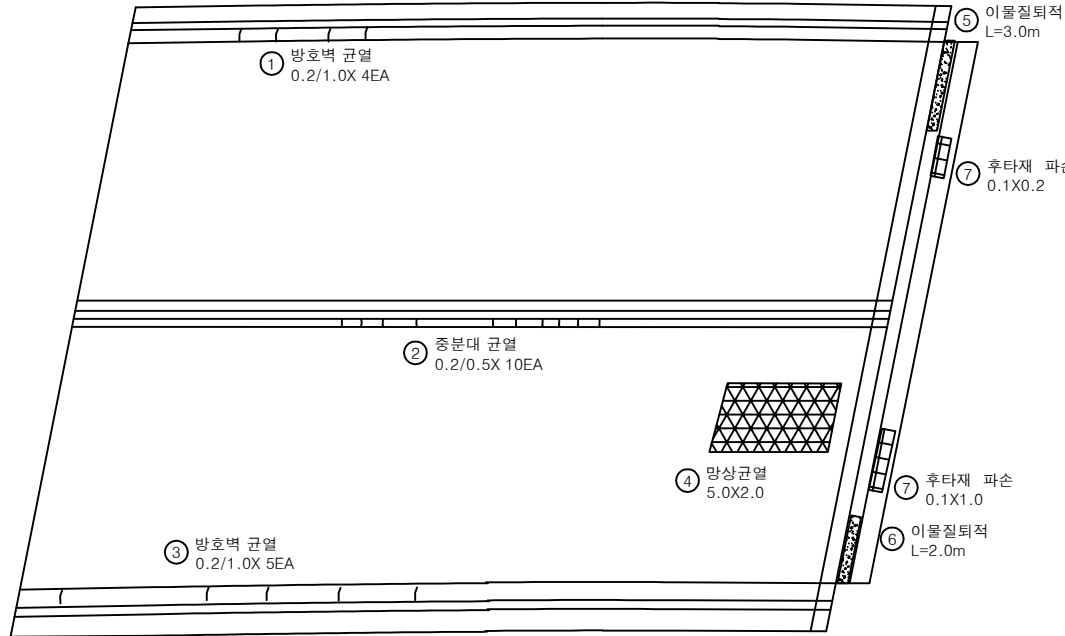
| 도면번호 | 03 |

| 번호 | 구분 | 부재 | 손상내용 | 손상현황 | | | | | 비고 |
|---|---|---|---|---|---|---|---|---|---|
| 1 | 19하 | 방호벽 | 방호벽 균열 | 0.2 | 1.0 | | 4.00 | m | 4 |
| 2 | 19하 | 중분대 | 중분대 재균열 | 0.2 | 0.5 | | 5.00 | m | 10 |
| 3 | 19하 | 방호벽 | 방호벽 균열 | 0.2 | 1.0 | | 5.00 | m | 5 |
| 4 | 19하 | 교면포장 | 포장 망상균열 | | 5.0 | 2.0 | 10.00 | m <sup>2</sup> | 1 |
| 5 | 19하 | 신축이음 | 이물질퇴적 | | 3.0 | | 3.00 | m | 1 |
| 6 | 19하 | 신축이음 | 이물질퇴적 | | 2.0 | | 2.00 | m | 1 |
| 7 | 23하 | 신축이음 | 후타재 파손 | 0.1 | 0.2 | 0.02 | m <sup>2</sup> | | 1 |
| 8 | 23하 | 신축이음 | 후타재 파손 | 0.1 | 1.0 | 0.10 | m <sup>2</sup> | | 1 |

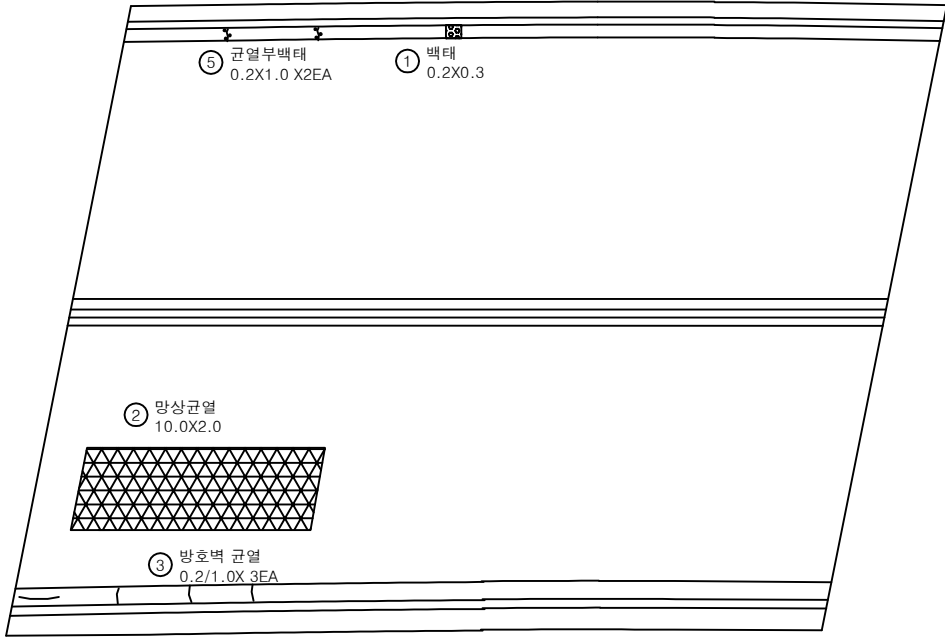
| 도면번호 | 04 |

| 번호 | 구분 | 부재 | 손상내용 | 손상현황 | | | | | 비 고 |
|---|---|---|---|---|---|---|---|---|---|
| 1 | 19하 | 방호벽 | 방호벽 백태 | | 0.2 | 0.3 | 0.06 | m <sup>2</sup> | 1 |
| 2 | 19하 | 교면포장 | 포장 망상균열 | | 10.0 | 2.0 | 20.00 | m <sup>2</sup> | 1 |
| 3 | 19하 | 방호벽 | 방호벽 균열 | 0.2 | 1.0 | | 3.00 | m | 3 |
| 4 | 19하 | 방호벽 | 방호벽 균열 | 0.2 | 3.0 | | 3.00 | m | 1 |
| 5 | 23하 | 방호벽 | 균열부백태 | | 0.2 | 1.0 | 0.40 | m <sup>2</sup> | 2 |

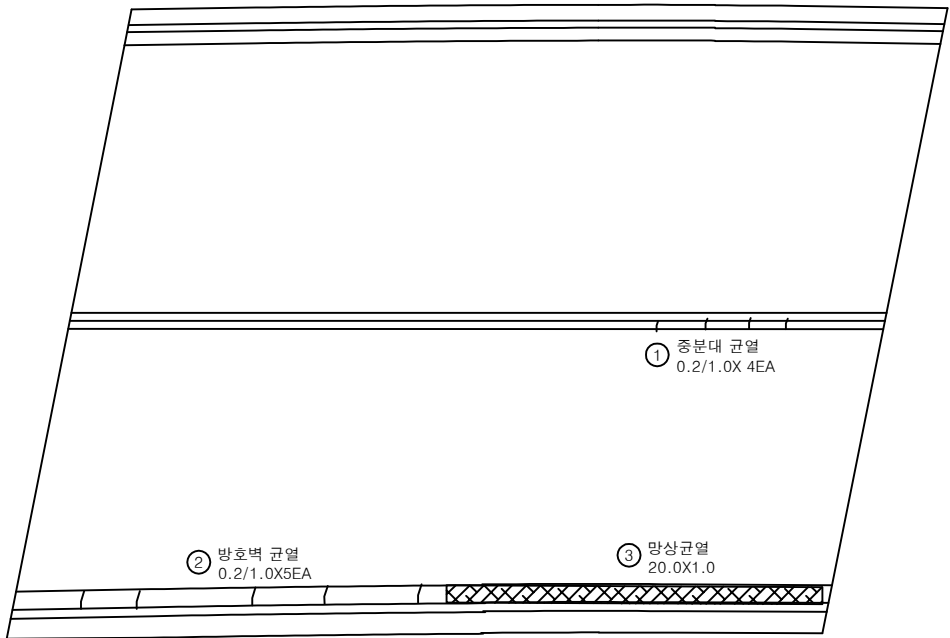
| 도면번호 | 05 |

| 번호 | 구분 | 부재 | 손상내용 | 손상현황 | | | | | 비고 |
|---|---|---|---|---|---|---|---|---|---|
| 1 | 19하 | 중분대 | 중분대 균열 | 0.2 | 1.0 | | 4.00 | m | 4 |
| 2 | 19하 | 방호벽 | 방호벽 균열 | 0.2 | 1.0 | | 5.00 | m | 5 |
| 3 | 23하 | 방호벽 | 방호벽 망상균열 | | 20.0 | 1.0 | 20.00 | m <sup>2</sup> | 1 |

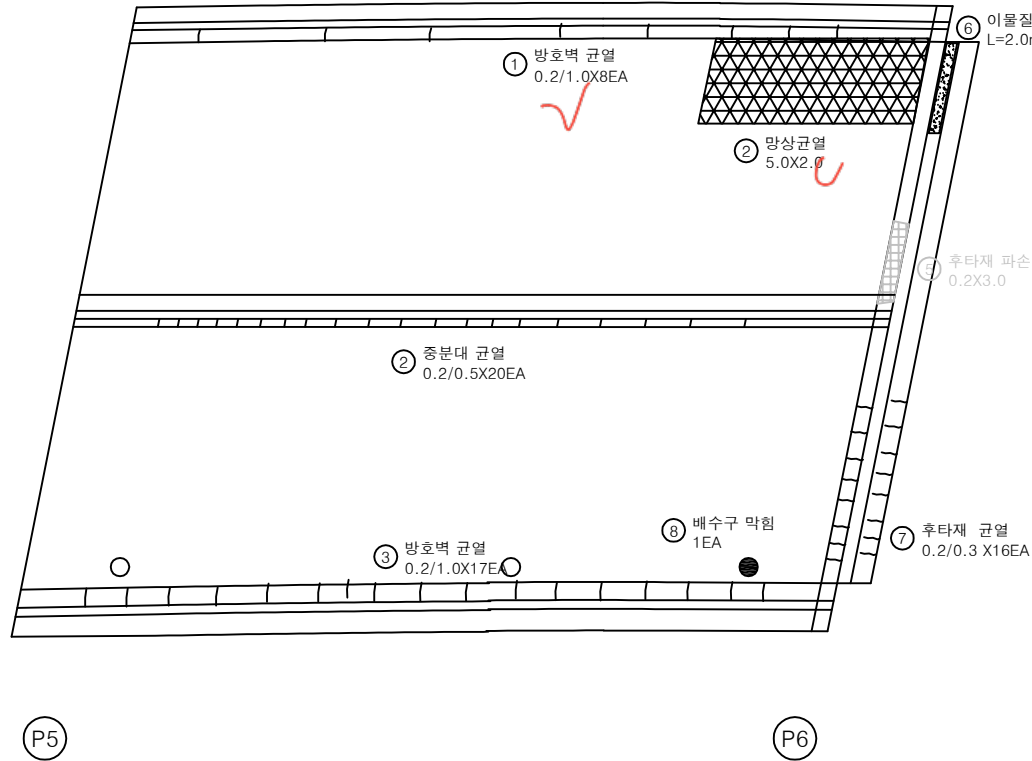
| 번호 | 구분 | 부재 | 손상내용 | 손상현황 | | | | | 비고 |
|---|---|---|---|---|---|---|---|---|---|
| 1 | 19하 | 방호벽 | 방호벽 균열 | 0.2 | 1.0 | | 8.00 | m | 8 |
| 2 | 19하 | 교면포장 | 포장 망상균열 | | 5.0 | 2.0 | 10.00 | m <sup>2</sup> | 1 |
| 3 | 19하 | 중분대 | 중분대 균열 | 0.2 | 0.5 | | 10.00 | m | 20 |
| 4 | 19하 | 방호벽 | 방호벽 균열 | 0.2 | 1.0 | | 17.00 | m | 17 |
| 5 | 19하 | 신축이음 | 후타재 파손 | | 0.2 | 3.0 | 0.60 | m <sup>2</sup> | 1 |
| 6 | 23하 | 신축이음 | 이물질 퇴적 | | 2.0 | | 2.00 | m | 1 |
| 7 | 23하 | 신축이음 | 후타재 균열 | 0.2 | 0.3 | | 4.80 | m | 16 |
| 8 | 23하 | 배수시설 | 배수구 막힘 | | | | 1.00 | EA | 1 |

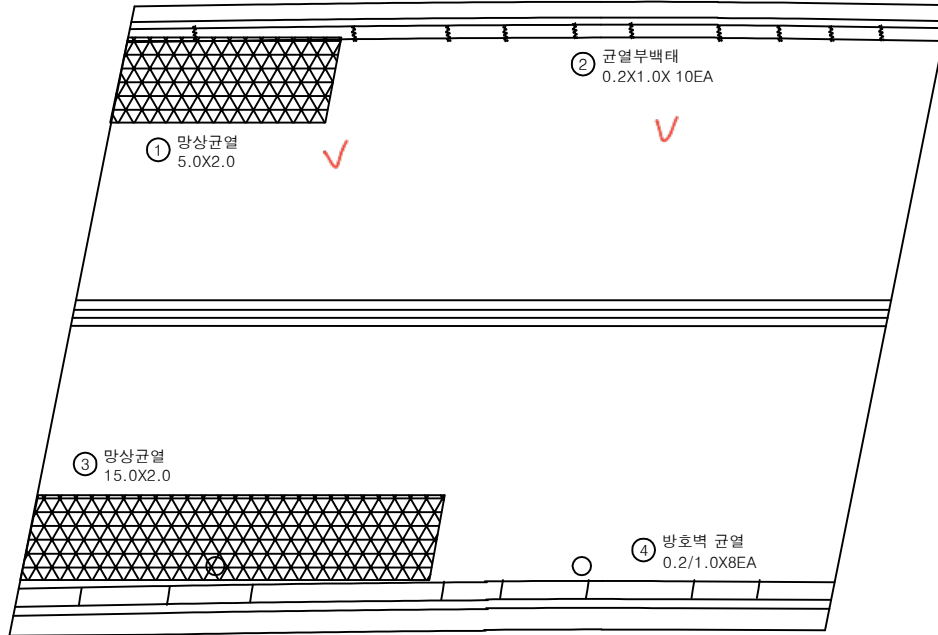
| 번호 | 구분 | 부재 | 손상내용 | 손상현황 | | | | | 비고 |
|---|---|---|---|---|---|---|---|---|---|
| 1 | 19하 | 교면포장 | 포장 망상균열 | | 5.0 | 2.0 | 10.00 | m <sup>2</sup> | 1 |
| 2 | 19하 | 방호벽 | 균열부백태 | | 0.2 | 1.0 | 2.00 | m <sup>2</sup> | 10 |
| 3 | 19하 | 교면포장 | 포장 망상균열 | | 15.0 | 2.0 | 30.00 | m <sup>2</sup> | 1 |
| 4 | 19하 | 방호벽 | 방호벽 균열 | 0.2 | 1.0 | | 8.00 | m | 8 |

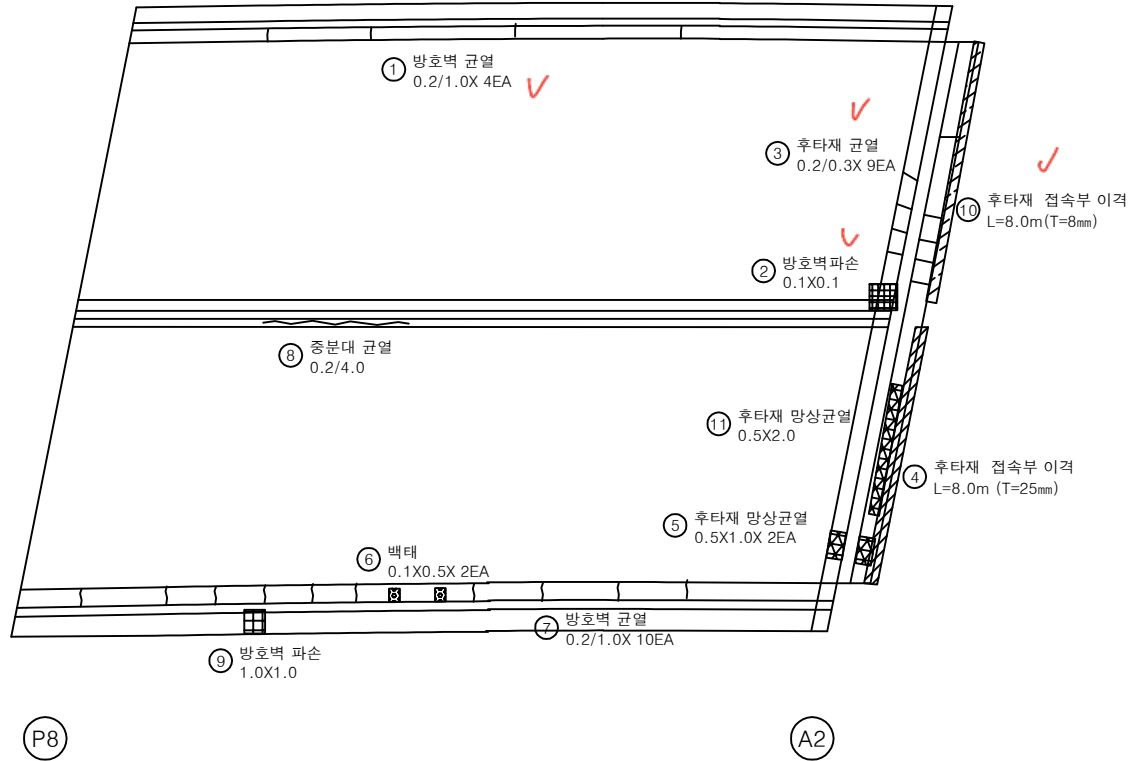
| 번호 | 구분 | 부재 | 손상내용 | 손상현황 | | | | | 비고 |
|---|---|---|---|---|---|---|---|---|---|
| 1 | 19하 | 방호벽 | 방호벽 균열 | 0.2 | 1.0 | | 4.00 | m | 4 |
| 2 | 19하 | 방호벽 | 방호벽 파손 | | 0.1 | 0.1 | 0.01 | m <sup>2</sup> | 1 |
| 3 | 19하 | 신축이음 | 후타재 균열 | 0.2 | 0.3 | | 2.70 | m | 9 |
| 4 | 19하 | 교면포장 | 후타재 접속부 이격 | | 8.0 | | 8.00 | m | 1 (T=25mm) |
| 5 | 19하 | 신축이음 | 후타재 망상균열 | | 0.5 | 1.0 | 1.00 | m <sup>2</sup> | 2 |
| 6 | 19하 | 방호벽 | 방호벽 백태 | | 0.1 | 0.5 | 0.10 | m <sup>2</sup> | 2 |
| 7 | 19하 | 방호벽 | 방호벽 균열 | 0.2 | 1.0 | | 10.00 | m | 10 |
| 8 | 21하 | 중분대 | 중분대 균열 | 0.2 | 4.0 | | 4.00 | m | 1 |
| 9 | 21하 | 방호벽 | 방호벽 파손 | | 1.0 | 1.0 | 1.00 | m <sup>2</sup> | 1 |
| 10 | 23하 | 교면포장 | 후타재 접속부 이격 | | 8.0 | | 8.00 | m | 1 (T=8mm) |
| 11 | 23하 | 신축이음 | 후타재 망상균열 | | 0.5 | 5.0 | 2.50 | m <sup>2</sup> | 1 |
