상주영천고속도로 2024~2025년 시설물 안전점검 용역  
(2024년 하반기 정기안전점검)

# 외 관 조 사 망 도

반정교

2024.11

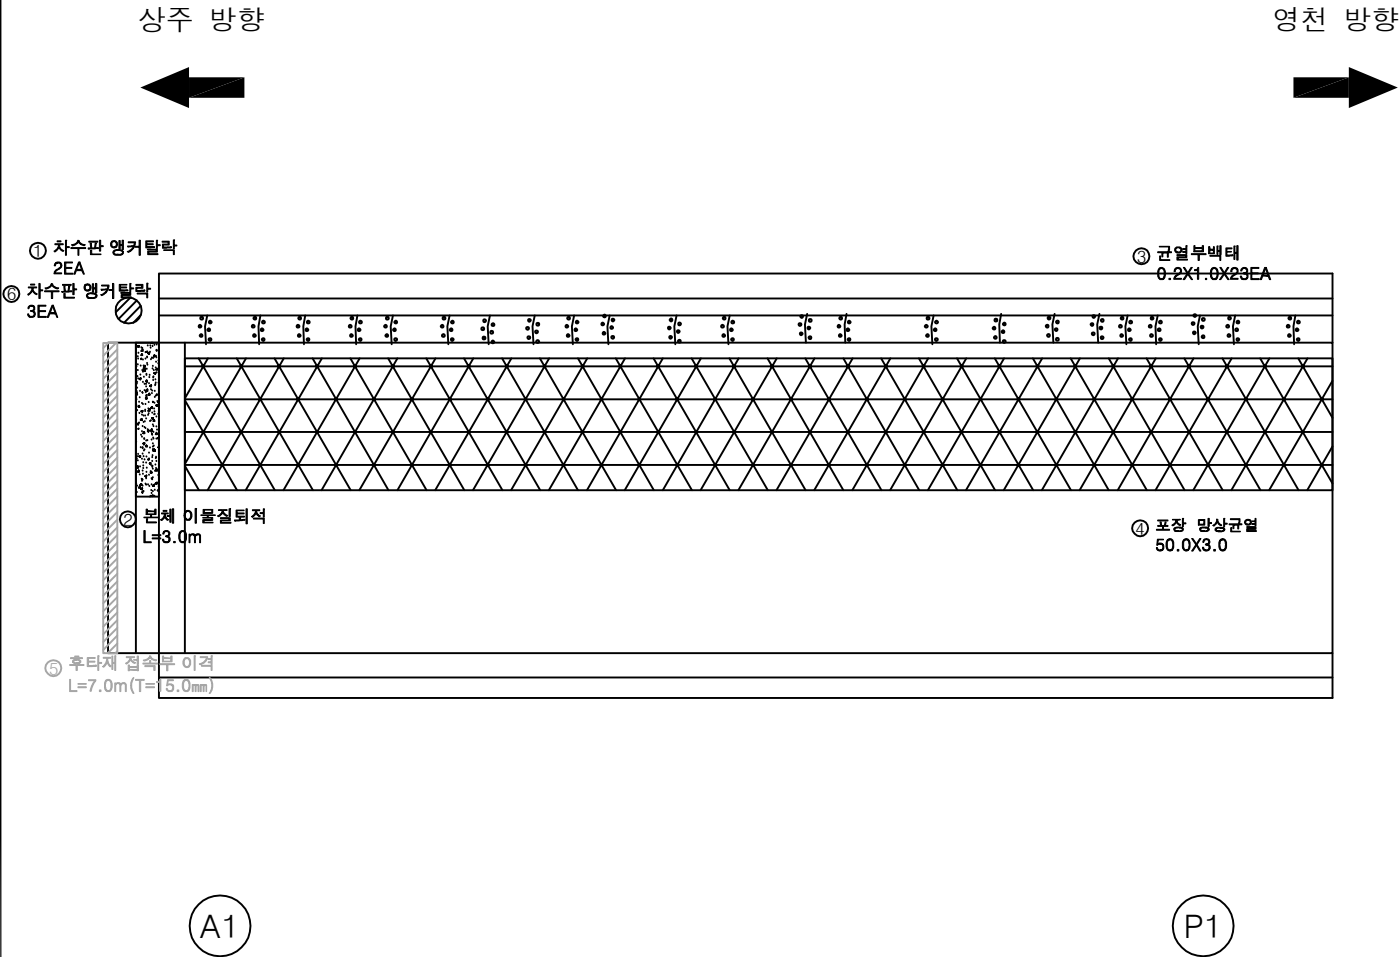
| 번호 | 구분 | 부재 | 손상내용 | 손상현황 | | | | | 비고 |
|---|---|---|---|---|---|---|---|---|---|
| 1 | 19하 | 신축이음 | 차수판 앵커탈락 | | | | 2.00 | EA | 2 |
| 2 | 19하 | 신축이음 | 본체 이물질퇴적 | | 3.0 | | 3.00 | m | 1 |
| 3 | 19하 | 방호벽 | 균열부백태 | | 0.2 | 1.0 | 4.60 | m <sup>2</sup> | 23 |
| 4 | 19하 | 교면포장 | 포장 망상균열 | | 50.0 | 3.0 | 150.00 | m <sup>2</sup> | 1 |
| 5 | 19하 | 교면포장 | 후타재 접속부 이격 | | 7.0 | | 7.00 | m | 1 |
| 6 | 19하 | 신축이음 | 차수판 앵커탈락 | | | | 3.00 | EA | 3 |

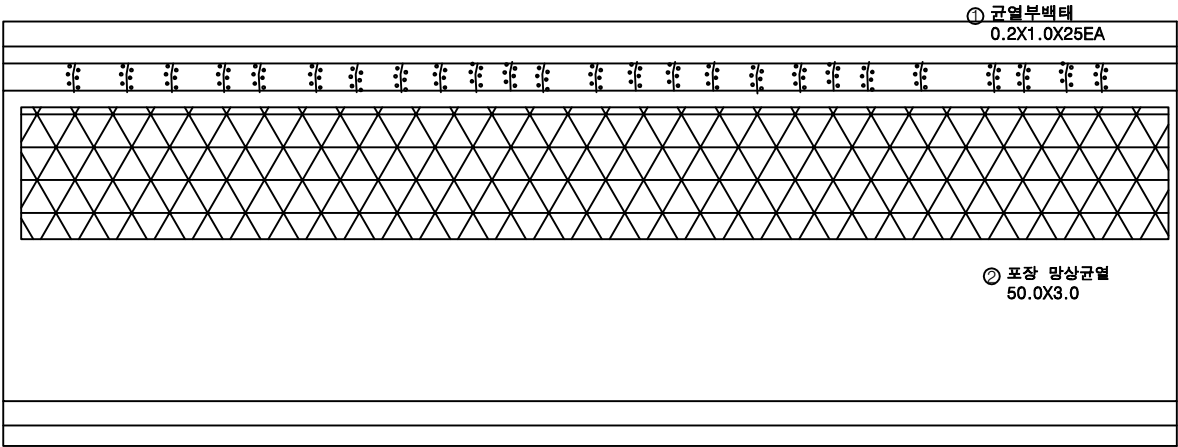
| 번호 | 구분 | 부재 | 손상내용 | 손상현황 | | | | | | 비고 |
|---|---|---|---|---|---|---|---|---|---|---|
| 1 | 19하 | 방호벽 | 균열부백테 | | 0.2 | 1.0 | 5.00 | m <sup>2</sup> | 25 | |
| 2 | 19하 | 교면포장 | 포장 망상균열 | | 50.0 | 3.0 | 150.00 | m <sup>2</sup> | 1 | |

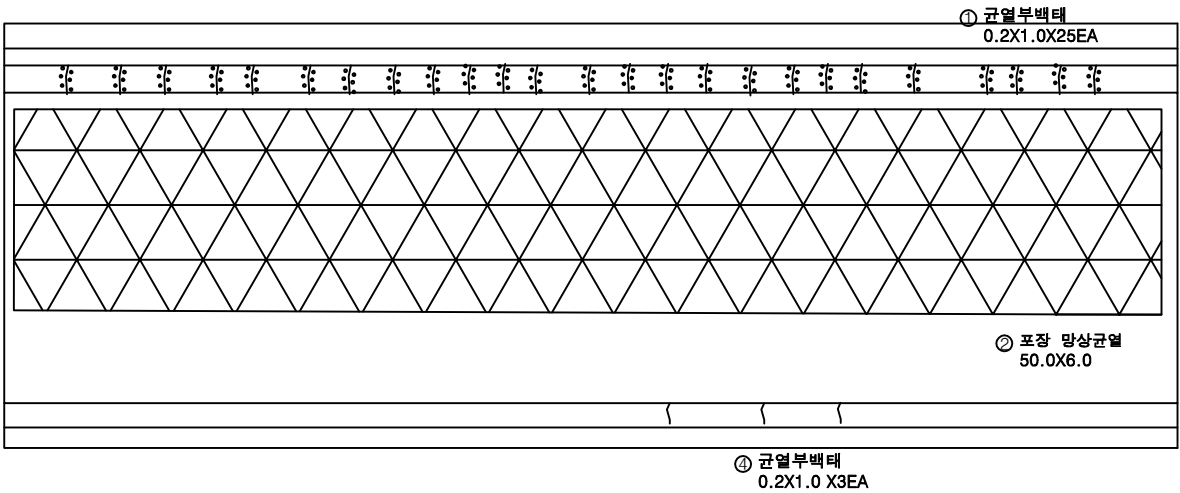
| 번호 | 구분 | 부재 | 손상내용 | 손상현황 | | | | | | 비 고 |
|---|---|---|---|---|---|---|---|---|---|---|
| 1 | 19하 | 방호벽 | 균열부백태 | | 0.2 | 1.0 | 5.00 | m <sup>2</sup> | 25 | |
| 2 | 19하 | 교면포장 | 포장 망상균열 | | 50.0 | 6.0 | 300.00 | m <sup>2</sup> | 1 | |
| 3 | 21하 | 중분대 | 균열부백태 | | 0.2 | 1.0 | 0.60 | m <sup>2</sup> | 3 | |

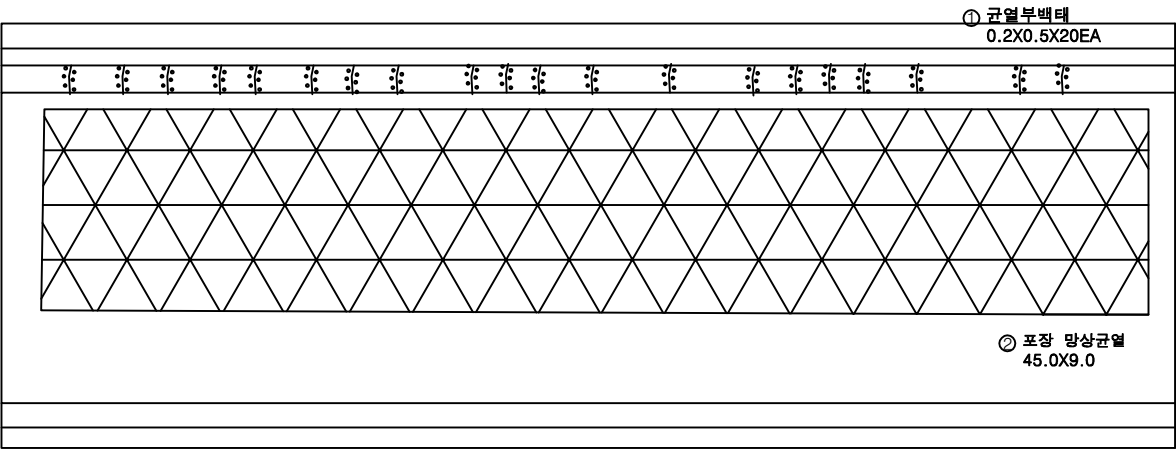
| 번호 | 구분 | 부재 | 손상내용 | 손상현황 | | | | | | 비고 |
|---|---|---|---|---|---|---|---|---|---|---|
| 1 | 19하 | 방호벽 | 균열부백테 | | 0.2 | 0.5 | 2.00 | m <sup>2</sup> | 20 | |
| 2 | 19하 | 교면포장 | 포장 망상균열 | | 45.0 | 9.0 | 405.00 | m <sup>2</sup> | 1 | |

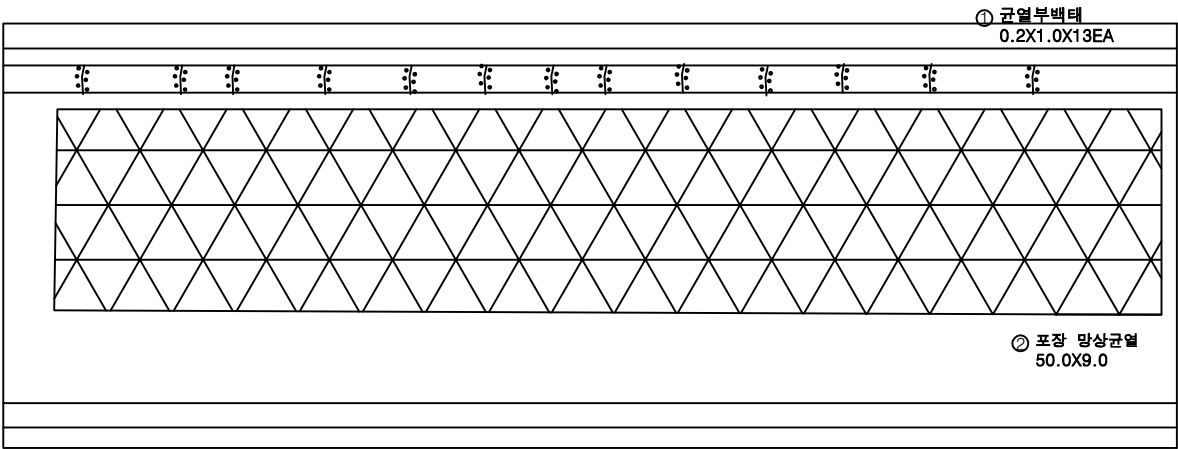
| 번호 | 구분 | 부재 | 손상내용 | 손상현황 | | | | | | 비 고 |
|---|---|---|---|---|---|---|---|---|---|---|
| 1 | 19하 | 방호벽 | 균열부백테 | | 0.2 | 1.0 | 2.60 | m <sup>2</sup> | 13 | |
| 2 | 19하 | 교면포장 | 포장 망상균열 | | 50.0 | 9.0 | 450.00 | m <sup>2</sup> | 1 | |

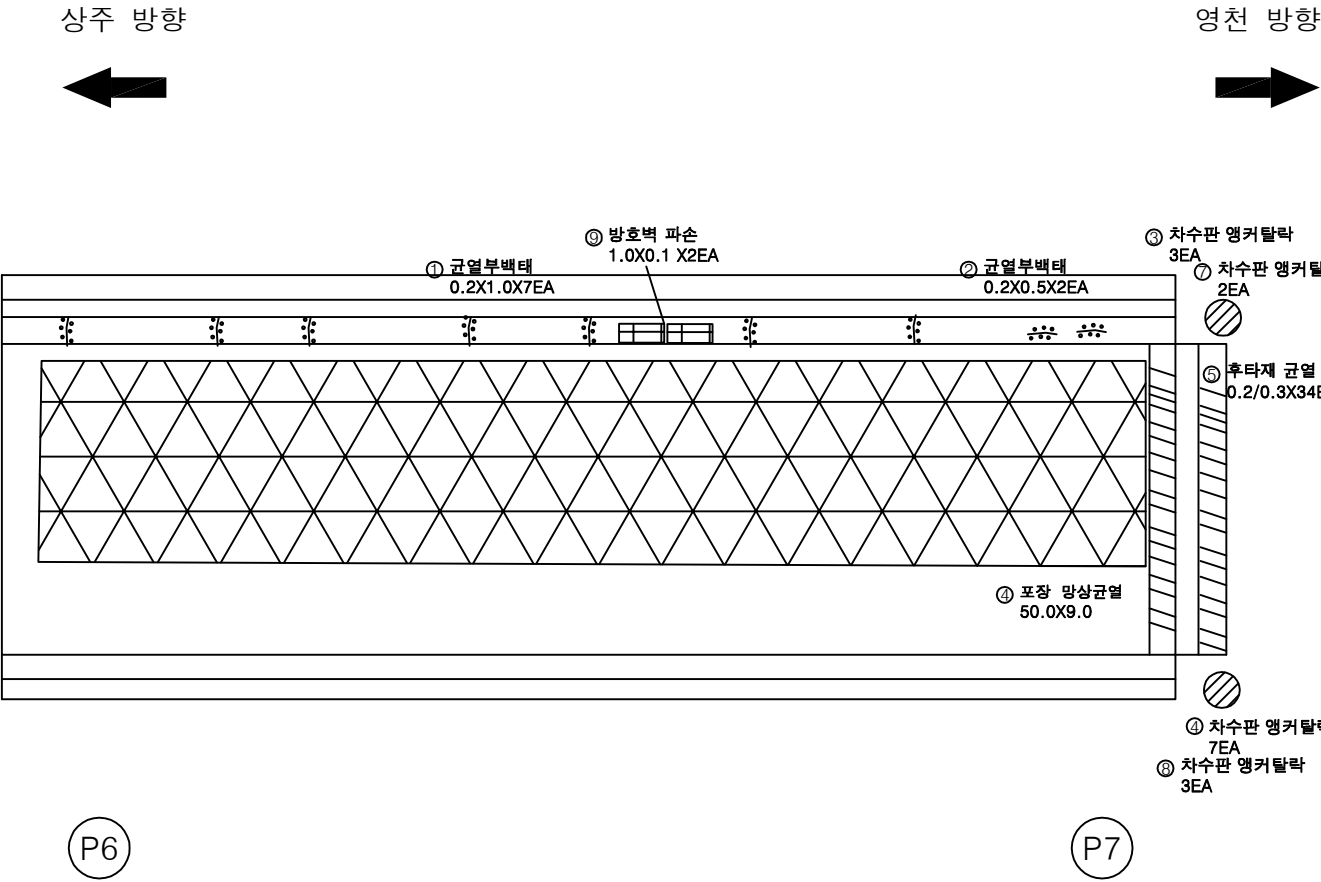
| 번호 | 구분 | 부재 | 손상내용 | 손상현황 | | | | | 비고 |
|---|---|---|---|---|---|---|---|---|---|
| 1 | 19하 | 방호벽 | 균열부백테 | | 0.2 | 1.0 | 1.40 | m <sup>2</sup> | 7 |
| 2 | 19하 | 방호벽 | 균열부백테 | | 0.2 | 0.5 | 0.20 | m <sup>2</sup> | 2 |
| 4 | 19하 | 교면포장 | 포장 망상균열 | | 50.0 | 9.0 | 450.00 | m | 1 |
| 5 | 19하 | 신속이음 | 후타재 균열 | 0.2 | 0.3 | | 10.20 | m <sup>2</sup> | 34 |

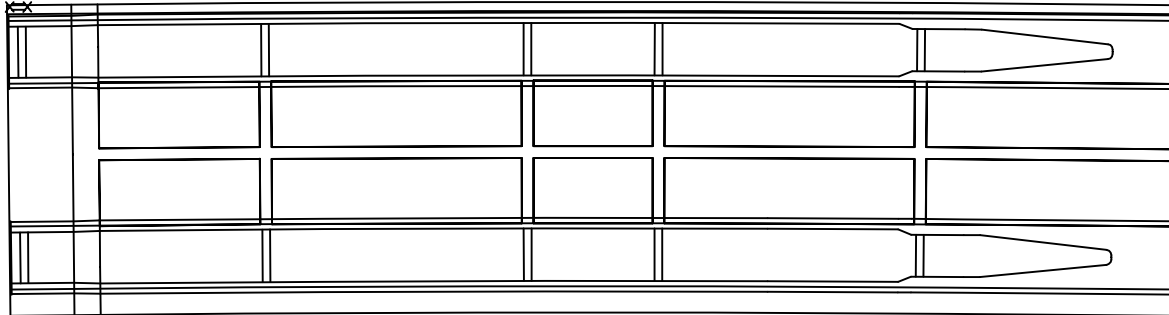
① 박락 및 철근노출  
0.3X0.5

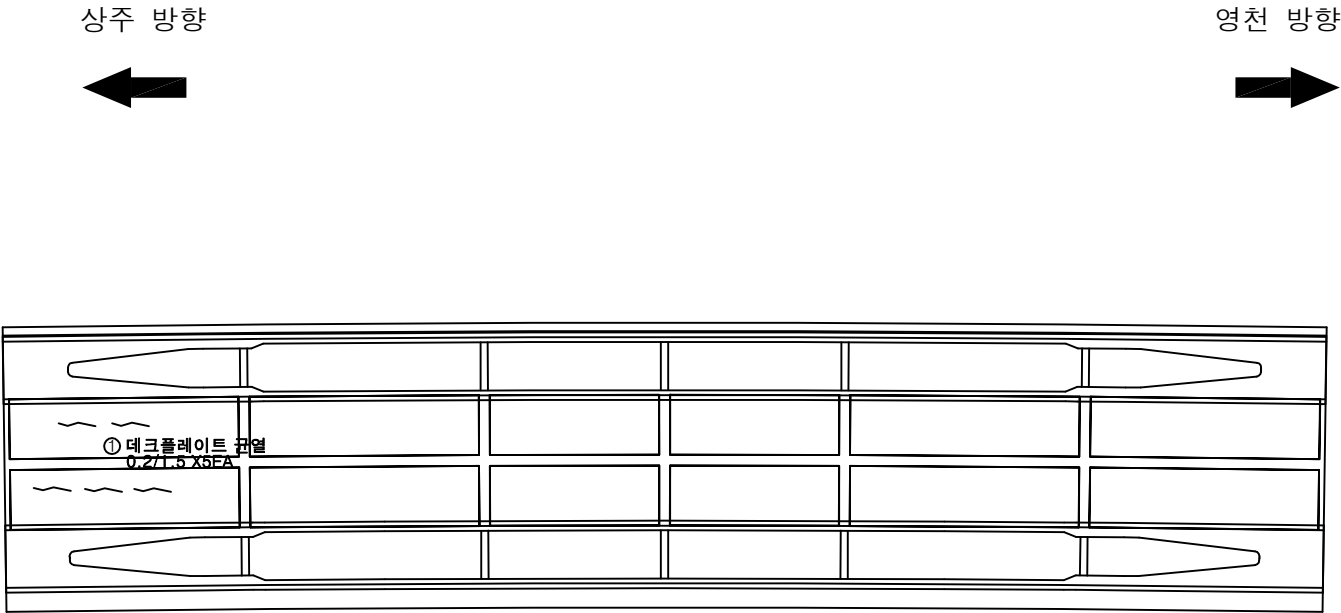
| 번호 | 구분 | 부재 | 손상내용 | 손상현황 | | | | | | 비고 |
|---|---|---|---|---|---|---|---|---|---|---|
| 1 | 21하 | 바닥판 | 데크플레이트 균열 | 0.2 | 1.5 | | 7.50 | m | 5 | |

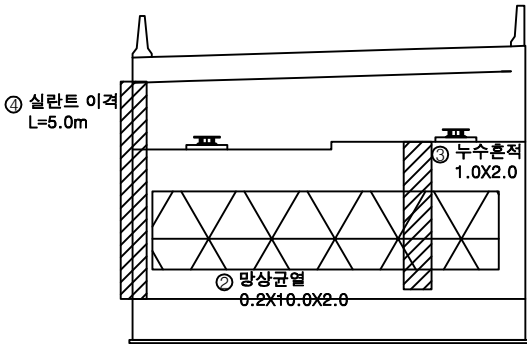
| 번호 | 구분 | 부재 | 손상내용 | 손상현황 | | | | | | 비고 |
|---|---|---|---|---|---|---|---|---|---|---|
| 1 | 19하 | 교량받침 | 받침콘크리트 균열 | 0.2 | 0.2 | | 0.80 | m | 4 | |
| 2 | 19하 | 교대 | 망상균열 | 0.2 | 10.0 | 2.0 | 20.00 | m <sup>2</sup> | 1 | |
| 3 | 19하 | 교대 | 누수흔적 | | 1.0 | 2.0 | 2.00 | m <sup>2</sup> | 1 | |

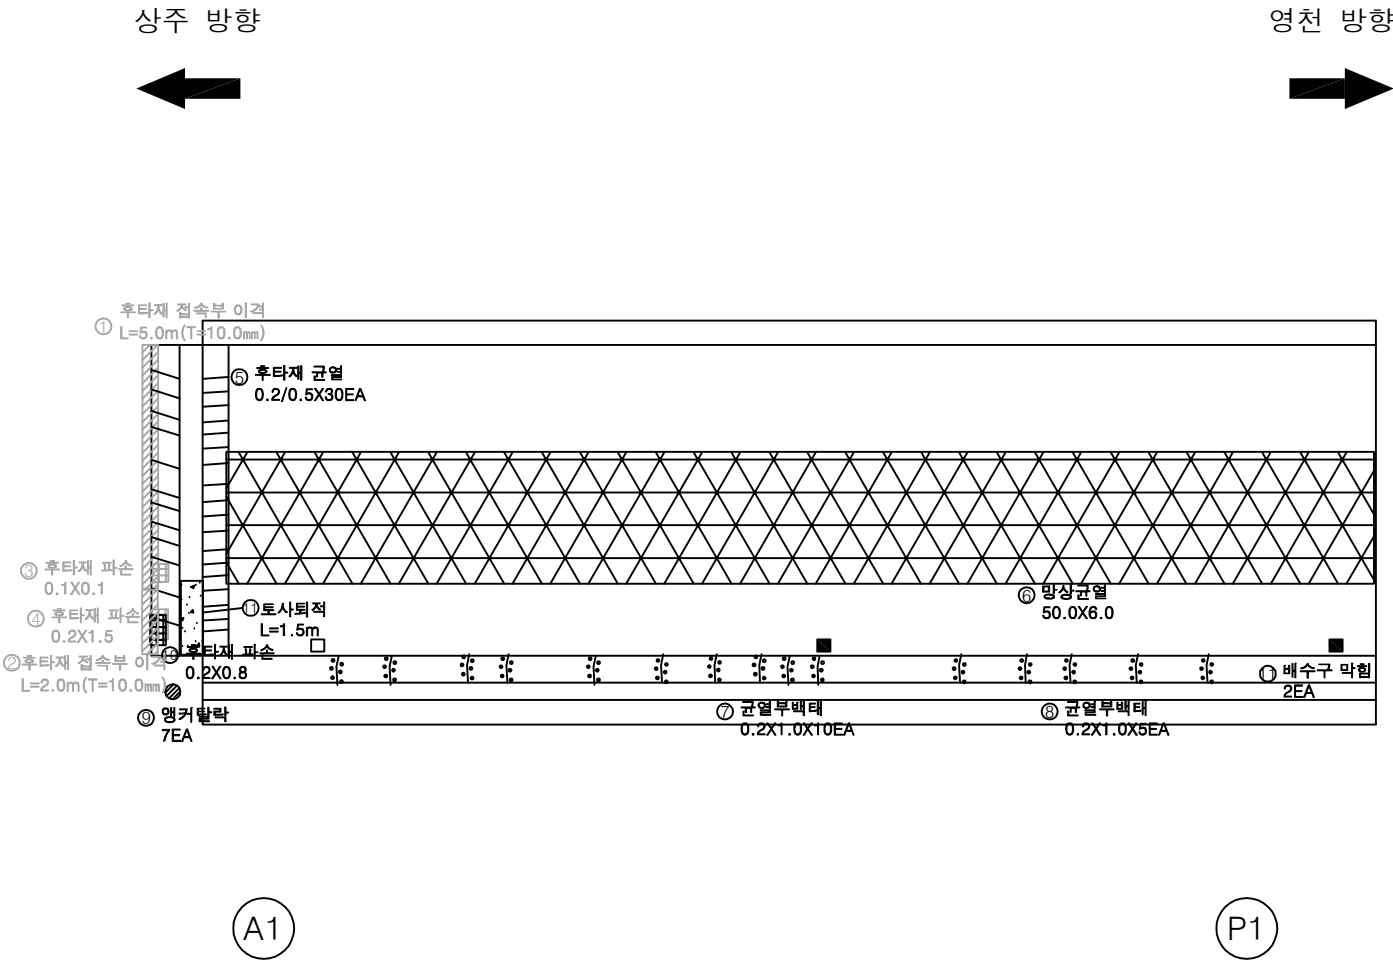
| 번호 | 구분 | 부재 | 손상내용 | 손상현황 | | | | | | 비 고 |
|---|---|---|---|---|---|---|---|---|---|---|
| 5 | 19하 | 신축이음 | 후타재 균열 | 0.2 | 0.5 | | 15.00 | m | 30 | |
| 6 | 19하 | 교면포장 | 포장 망상균열 | | 50.0 | 6.0 | 300.00 | m² | 1 | |
| 7 | 19하 | 방호벽 | 균열부백태 | | 0.2 | 1.0 | 2.00 | m² | 10 | |
| 8 | 20하 | 방호벽 | 균열부백태 | | 0.2 | 1.0 | 1.00 | m² | 5 | |

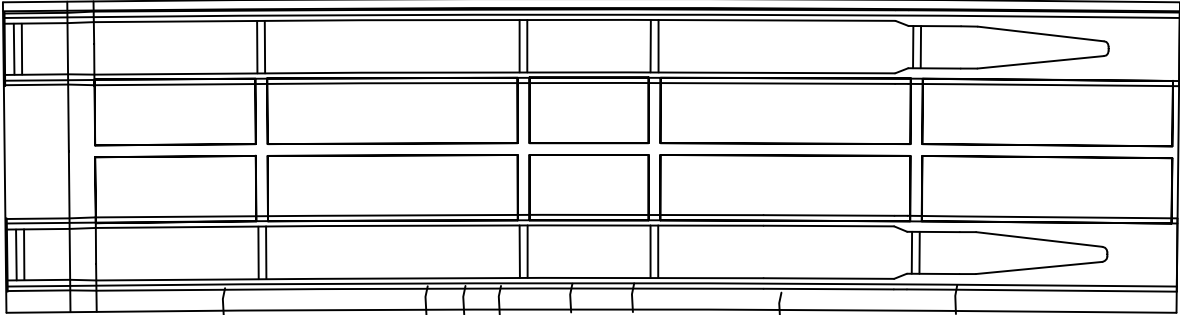
| 번호 | 구분 | 부재 | 손상내용 | 손상현황 | | | | | | 비 고 |
|---|---|---|---|---|---|---|---|---|---|---|
| 1 | 195하 | 바닥판 | 균열(0.3mm미만) | 0.1 | 0.5 | | 4.00 | m | 8 | |

① 0.1/0.5 X8EA
