상주영천고속도로 2024~2025년 시설물 안전점검 용역  
(2024년 하반기 정기안전점검)

# 외 관 조 사 망 도

영천 JCT R-B교

2024.11

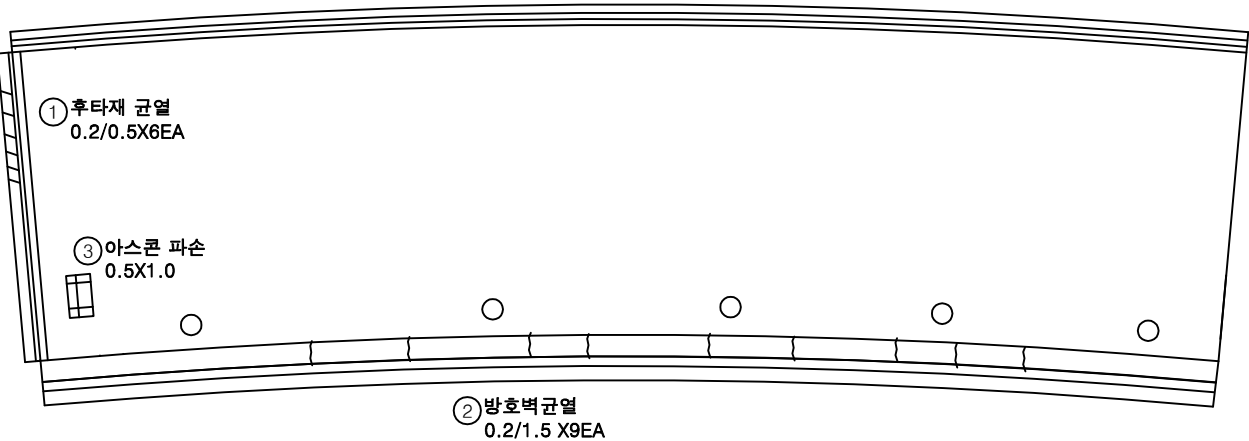
| 번호 | 구분 | 부재 | 손상내용 | 손상현황 | | | | | | 비고 |
|---|---|---|---|---|---|---|---|---|---|---|
| 1 | 19하 | 신축이음 | 후타재 균열 | 0.2 | 0.5 | | 3.00 | m | 6 | |
| 2 | 21하 | 방호벽 | 방호벽 균열 | 0.2 | 1.5 | | 13.50 | m | 9 | |
| 3 | 24하 | 교면포장 | 아스콘 파손 | | 0.5 | 1.0 | 0.50 | ㎡ | 1 | |

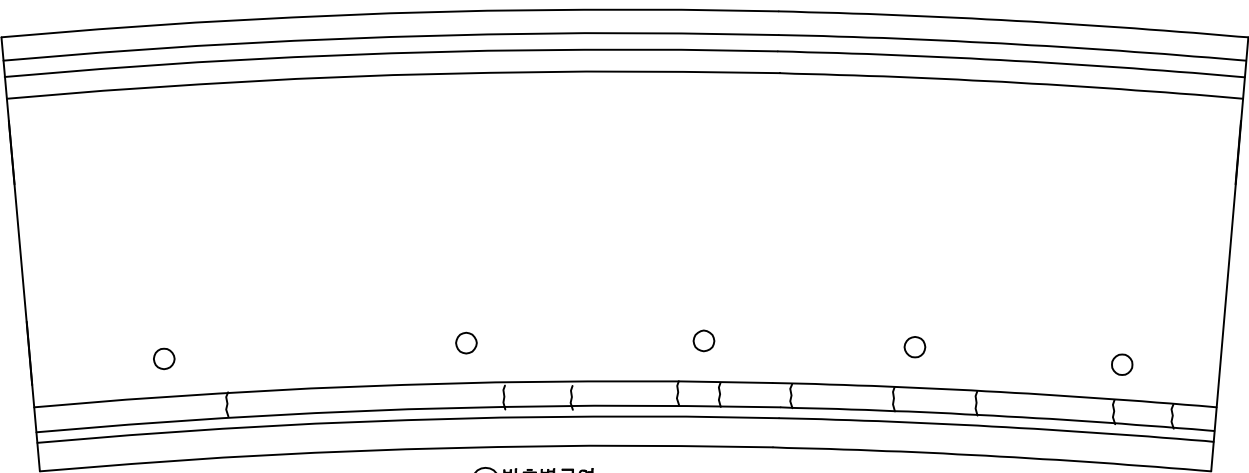
| 번호 | 구분 | 부재 | 손상내용 | 손상현황 | | | | | | 비고 |
|---|---|---|---|---|---|---|---|---|---|---|
| 1 | 21하 | 방호벽 | 방호벽 균열 | 0.2 | 1.5 | | 15.00 | m | 10 | |

① 방호벽균열  
0.2/1.5 X10EA

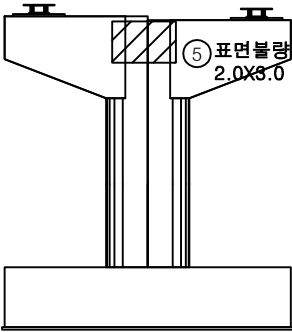
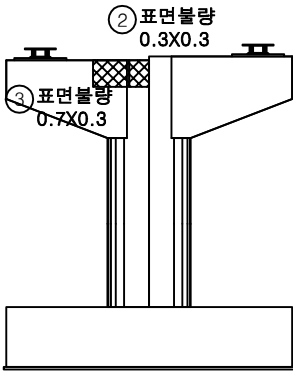
| 번호 | 구분 | 부재 | 손상내용 | 손상현황 | | | | | | 비고 |
|---|---|---|---|---|---|---|---|---|---|---|
| 1 | 19하 | 교량받침 | 무수축물탈 균열 | 0.1 | 0.2 | | 0.40 | m | 2 | |
| 4 | 21하 | 교량받침 | 무수축물탈 균열 | 0.1 | 0.2 | | 0.40 | m | 2 | |
