상주영천고속도로 2024~2025년 시설물 안전점검 용역  
(2024년 하반기 정기안전점검)

# 외 관 조 사 망 도

양지교

2024.11

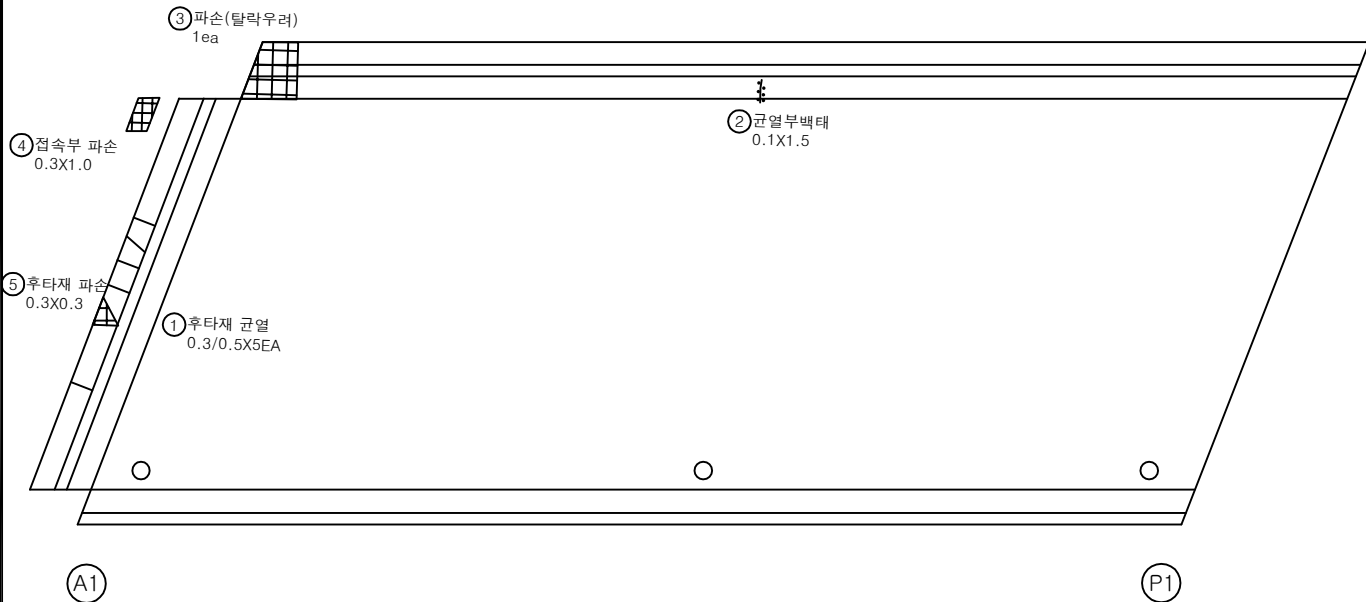
| 번호 | 구분 | 부재 | 손상내용 | 손상현황 | | | | | 비고 |
|---|---|---|---|---|---|---|---|---|---|
| 1 | 19하 | 신축이음 | 후타재 균열 | 0.3 | 0.5 | | 2.50 | m | 5 |
| 2 | 19하 | 방호벽 | 균열부백태 | | 0.1 | 1.5 | 0.15 | m² | 1 |
| 3 | 20상 | 방호벽 | 방호벽 파손(탈락우려) | | | | 1.00 | EA | 1 |
| 4 | 21하 | 교면포장 | 접속부 파손 | 0.3 | 1.0 | 0.30 | 0.30 | m² | 1 |
| 5 | 23하 | 신축이음 | 후타재 파손 | 0.3 | 0.3 | 0.09 | 0.09 | m² | 1 |

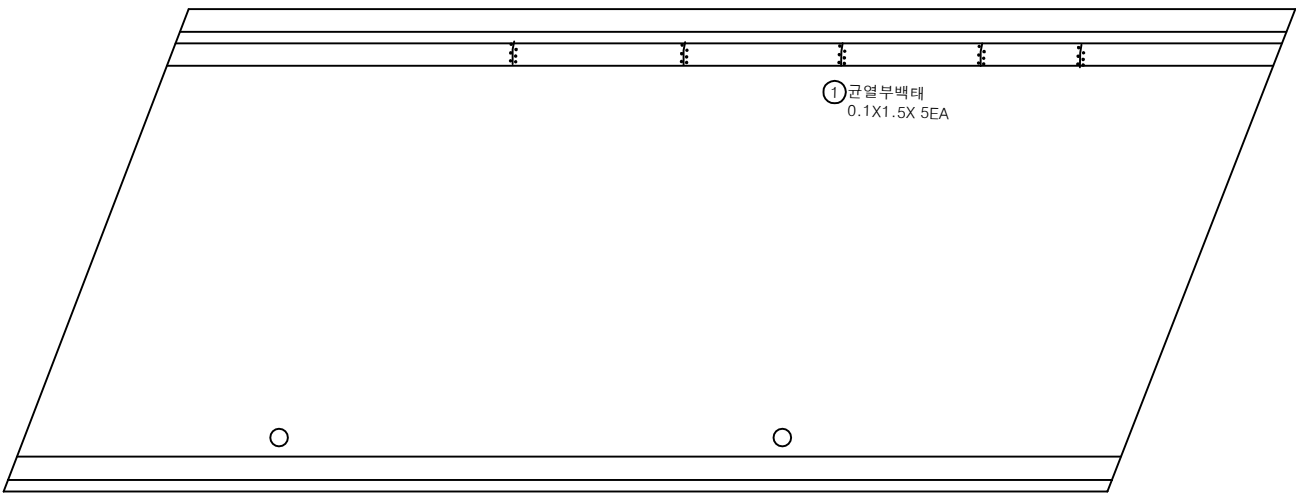
| 번호 | 구분 | 부재 | 손상내용 | 손상현황 | | | | | | 비고 |
|---|---|---|---|---|---|---|---|---|---|---|
| 1 | 19하 | 방호벽 | 균열부백테 | | 0.1 | 1.5 | 0.75 | m <sup>2</sup> | 5 | |

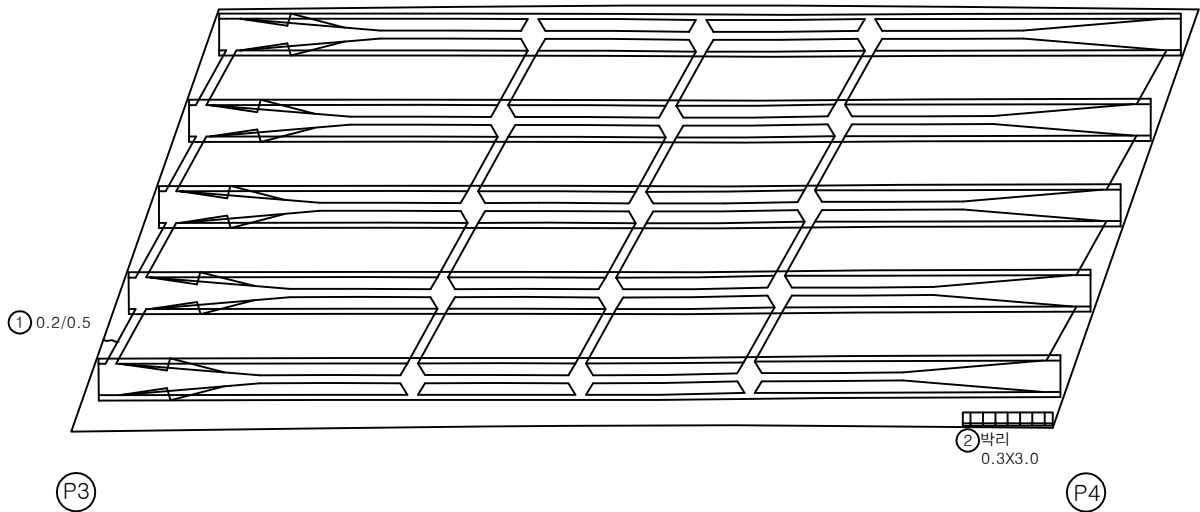
| 번호 | 구분 | 부재 | 손상내용 | 손상현황 | | | | | | 비고 |
|---|---|---|---|---|---|---|---|---|---|---|
| 1 | 21하 | 바닥판 | 균열(0.3mm미만) | 0.2 | 0.5 | | 0.50 | m | 1 | |

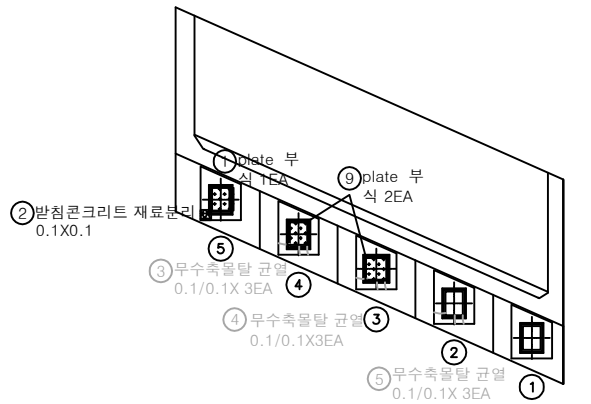
| 번호 | 구분 | 부재 | 손상내용 | 손상현황 | | | | | 비고 |
|---|---|---|---|---|---|---|---|---|---|
| 1 | 19하 | 교량받침 | plate 부식 | | | | 1.00 | EA | 1 |
| 3 | 19하 | 교량받침 | 무수축물탈 균열 | 0.1 | 0.1 | | 0.30 | m | 3 21'상 보수 |
| 4 | 19하 | 교량받침 | 무수축물탈 균열 | 0.1 | 0.1 | | 0.30 | m | 3 21'상 보수 |
| 5 | 19하 | 교량받침 | 무수축물탈 균열 | 0.1 | 0.1 | | 0.30 | m | 3 21'상 보수 |
| 6 | 19하 | 교대 | 누수흔적 | | 1.0 | 5.0 | 5.00 | m² | 1 |
| 7 | 19하 | 교대 | 누수흔적 | | 2.0 | 3.0 | 6.00 | m² | 1 |
| 9 | 23상 | 교량받침 | plate 부식 | | | | 2.00 | EA | 2 |
