상주영천고속도로 2024~2025년 시설물 안전점검 용역  
(2024년 하반기 정기안전점검)

# 외 관 조 사 망 도

장곡교

2024.11

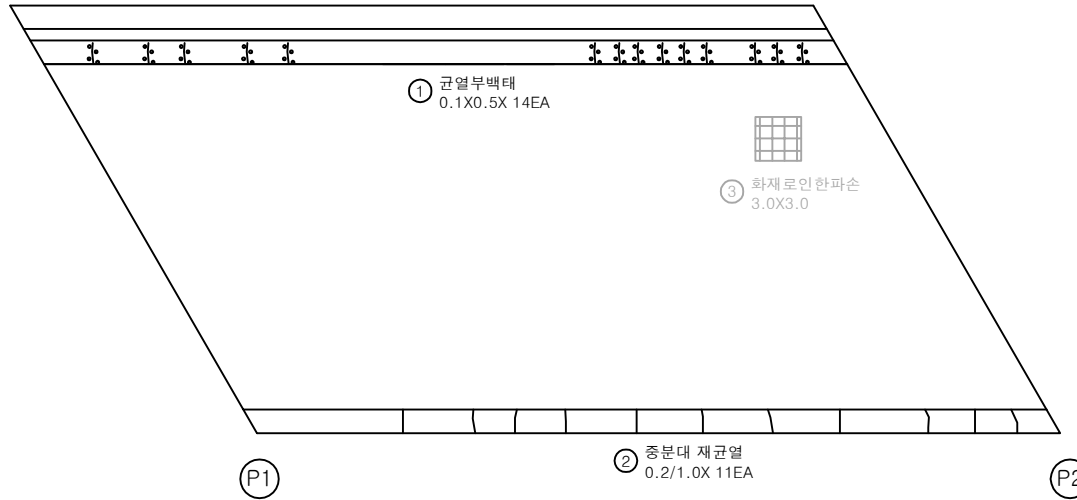
도면번호 02

| 번호 | 구분 | 부재 | 손상내용 | 손상현황 | | | | | | 비고 |
|---|---|---|---|---|---|---|---|---|---|---|
| 1 | 19하 | 방호벽 | 균열부백태 | | 0.1 | 0.5 | 0.70 | m <sup>2</sup> | 14 | |
| 2 | 19하 | 중분대 | 중분대 재균열 | 0.2 | 1.0 | | 11.00 | m | 11 | |
| 3 | 19하 | 교면포장 | 화재로인한파손 | | 3.0 | 3.0 | 9.00 | m <sup>2</sup> | 1 | 21층보수 |

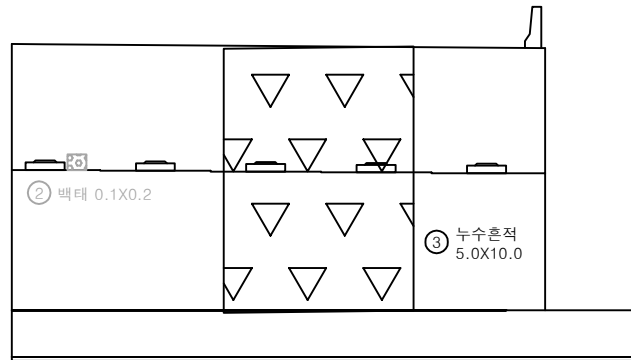
| 번호 | 구분 | 부재 | 손상내용 | 손상현황 | | | | | | 비고 |
|---|---|---|---|---|---|---|---|---|---|---|
| 1 | 19하 | 교량받침 | 무수축물탈 균열 | 0.2 | 0.1 | | 0.20 | m | 2 | 22'하 보수 |
| 3 | 19하 | 교대 | 누수흔적 | | 5.0 | 10.0 | 50.00 | m <sup>2</sup> | 1 | |

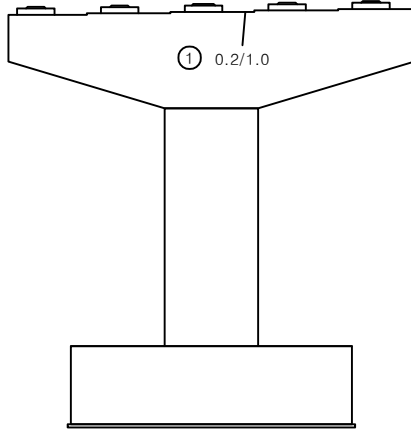
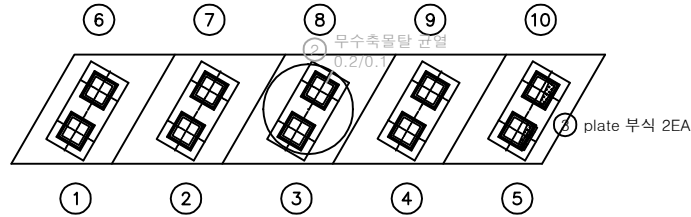
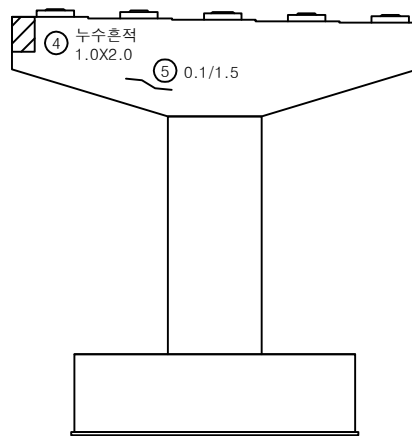
| 번호 | 구분 | 부재 | 손상내용 | 손상현황 | | | | | | 비고 |
|---|---|---|---|---|---|---|---|---|---|---|
| 1 | 19하 | 교각 | 균열(0.3mm미만) | 0.2 | 1.0 | | 1.00 | m | 1 | |
| 2 | 19하 | 교량받침 | 무수축물탈 균열 | 0.2 | 0.1 | | 0.10 | m | 1 | 21'하 보수 |
| 3 | 19하 | 교량받침 | plate 부식 | | | | 2.00 | EA | 2 | |
| 4 | 19하 | 교각 | 누수흔적 | | 1.0 | 2.0 | 2.00 | m <sup>2</sup> | 1 | |
| 5 | 23하 | 교각 | 균열(0.3mm미만) | 0.1 | 1.5 | | 1.50 | m | 1 | |

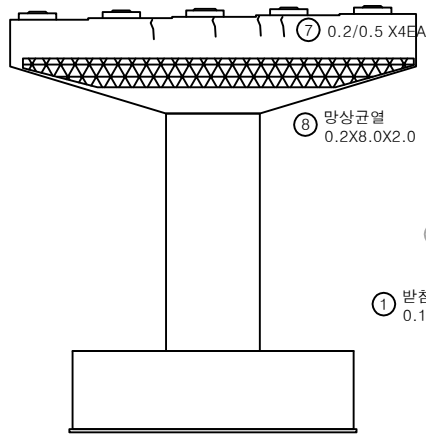
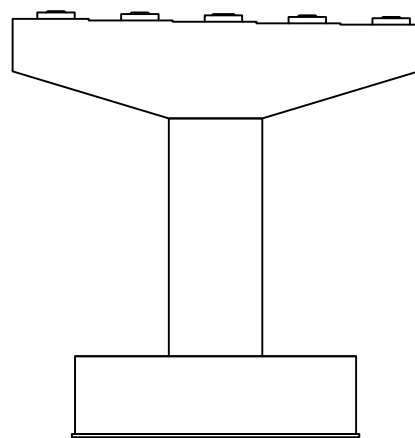
| 번호 | 구분 | 부재 | 손상내용 | 손상현황 | | | | | 비고 |
|---|---|---|---|---|---|---|---|---|---|
| 1 | 19하 | 교량받침 | 받침콘크리트 균열 | 0.1 | 0.3 | | 0.60 | m | 2 |
| 2 | 19하 | 교량받침 | 무수축물탈 균열 | 0.1 | 0.2 | | 0.40 | m | 2 |
| 3 | 19하 | 교량받침 | 무수축물탈 균열 | 0.1 | 0.2 | | 0.20 | m | 1 |
| 4 | 19하 | 교량받침 | 받침콘크리트 균열 | 0.1 | 0.3 | | 0.30 | m | 1 |
| 5 | 19하 | 교량받침 | 무수축물탈 균열 | 0.1 | 0.2 | | 0.20 | m | 1 |
| 6 | 19하 | 교량받침 | plate 부식 | | | | 2.00 | EA | 2 |
| 7 | 23하 | 교각 | 균열(0.3mm미만) | 0.2 | 0.5 | | 2.00 | m | 4 |
| 8 | 23하 | 교각 | 망상균열 | 0.2 | 8.0 | 2.0 | 16.00 | m <sup>2</sup> | 1 |

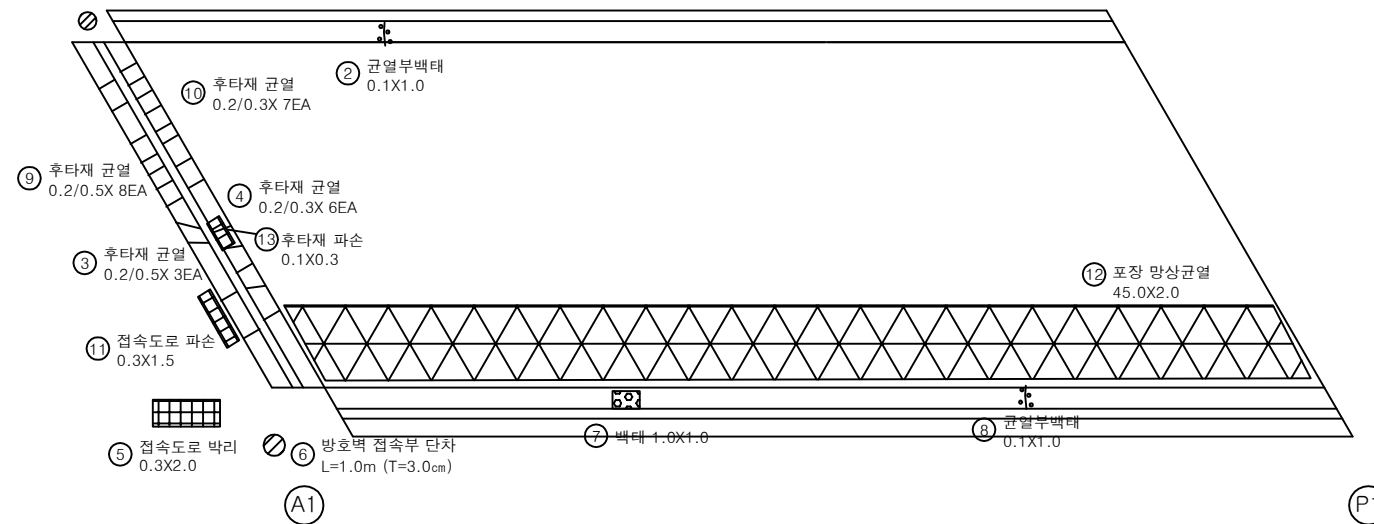
① 차수판 볼트탈락 2EA

| 번호 | 구분 | 부재 | 손상내용 | 손상현황 | | | | | | 비고 |
|---|---|---|---|---|---|---|---|---|---|---|
| 2 | 19하 | 중분대 | 균열부백태 | | 0.1 | 1.0 | 0.10 | m <sup>2</sup> | 1 | |
| 3 | 19하 | 신축이음 | 후타재 균열 | 0.2 | 0.5 | | 1.50 | m | 3 | |
| 4 | 19하 | 신축이음 | 후타재 균열 | 0.2 | 0.3 | | 1.80 | m | 6 | |
| 8 | 19하 | 방호벽 | 균열부백태 | | 0.1 | 1.0 | 0.10 | m <sup>2</sup> | 1 | |
| 9 | 21하 | 신축이음 | 후타재 균열 | 0.2 | 0.5 | | 4.00 | m | 8 | |
| 10 | 21하 | 신축이음 | 후타재 균열 | 0.2 | 0.3 | | 2.10 | m | 7 | |
| 12 | 23하 | 교면포장 | 포장 망상균열 | | 45.0 | 2.0 | 90.00 | m <sup>2</sup> | 1 | |

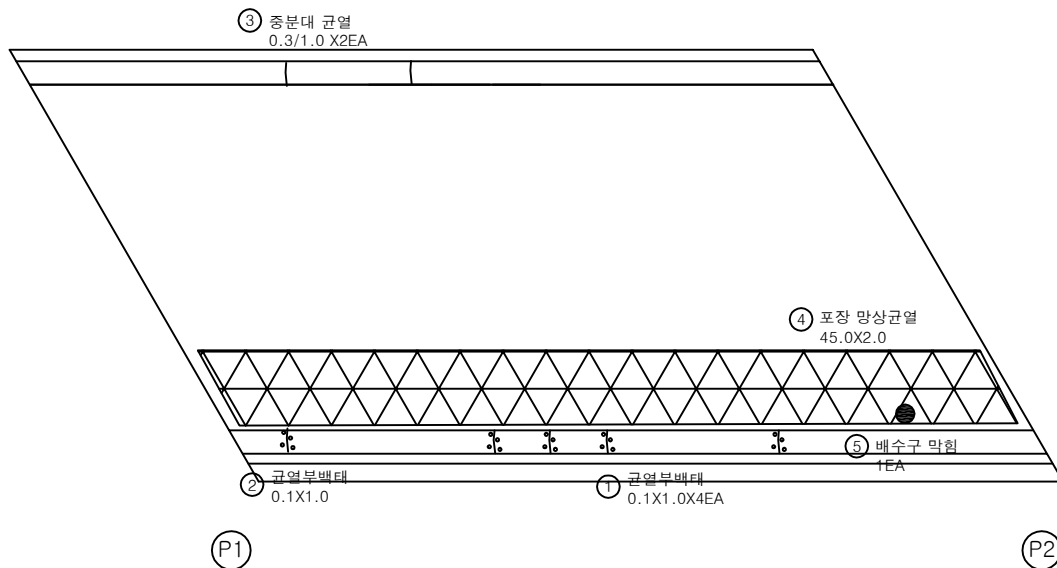
| 번호 | 구분 | 부재 | 손상내용 | 손상현황 | | | | | | 비고 |
|---|---|---|---|---|---|---|---|---|---|---|
| 1 | 19하 | 방호벽 | 균열부백태 | | 0.1 | 1.0 | 0.40 | m <sup>2</sup> | 4 | |
| 2 | 21하 | 방호벽 | 균열부백태 | | 0.1 | 1.0 | 0.10 | m <sup>2</sup> | 1 | |
| 3 | 21하 | 중분대 | 중분대 균열 | 0.3 | 1.0 | | 2.00 | m | 2 | |
| 4 | 23하 | 교면포장 | 포장 망상균열 | | 45.0 | 2.0 | 90.00 | m <sup>2</sup> | 1 | |
