상주영천고속도로 2024~2025년 시설물 안전점검 용역  
(2024년 하반기 정기안전점검)

# 외 관 조 사 망 도

낙동강대교

2024.11

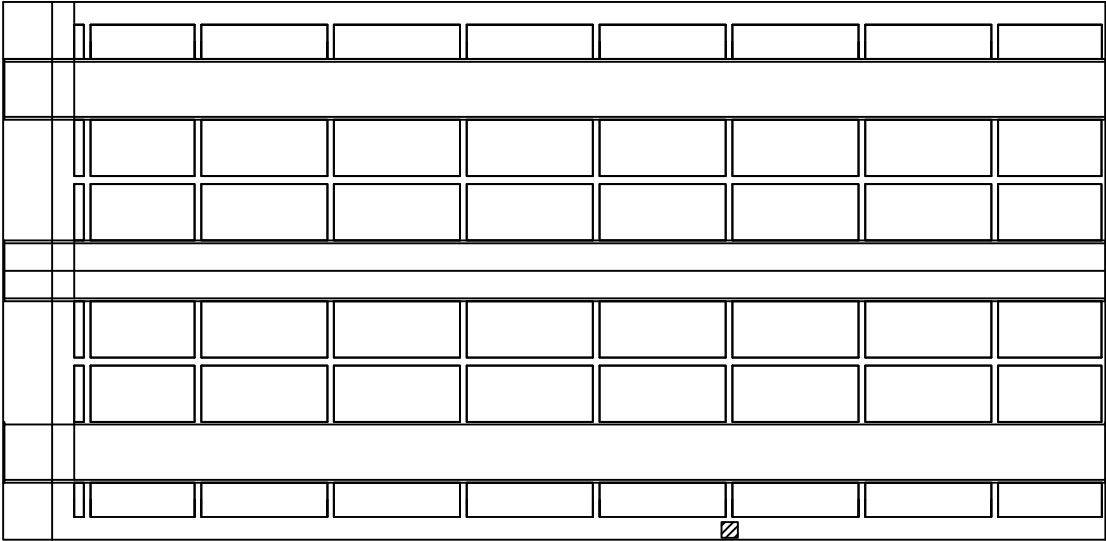
A1

① 배수관 지지대 탈락  
1EA

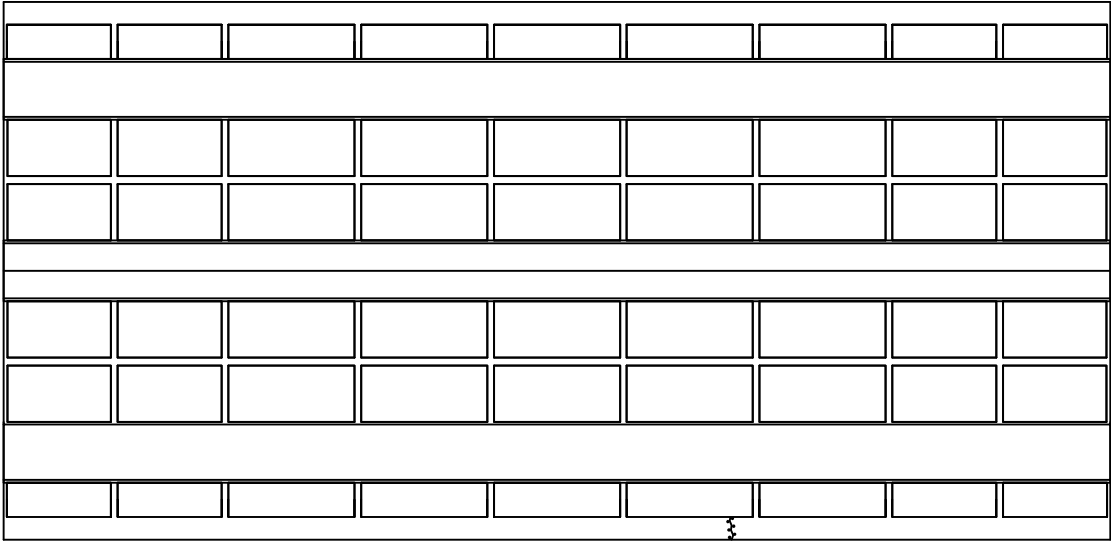
P2

1 균열부백태  
0.1X1.0

| 번호 | 구분 | 부재 | 손상내용 | 손상현황 | | | | | | 비고 |
|---|---|---|---|---|---|---|---|---|---|---|
| 1 | 21하 | 바닥판 | 균열부백태 | | 0.1 | 1.0 | 0.10 | m <sup>2</sup> | 1 | |

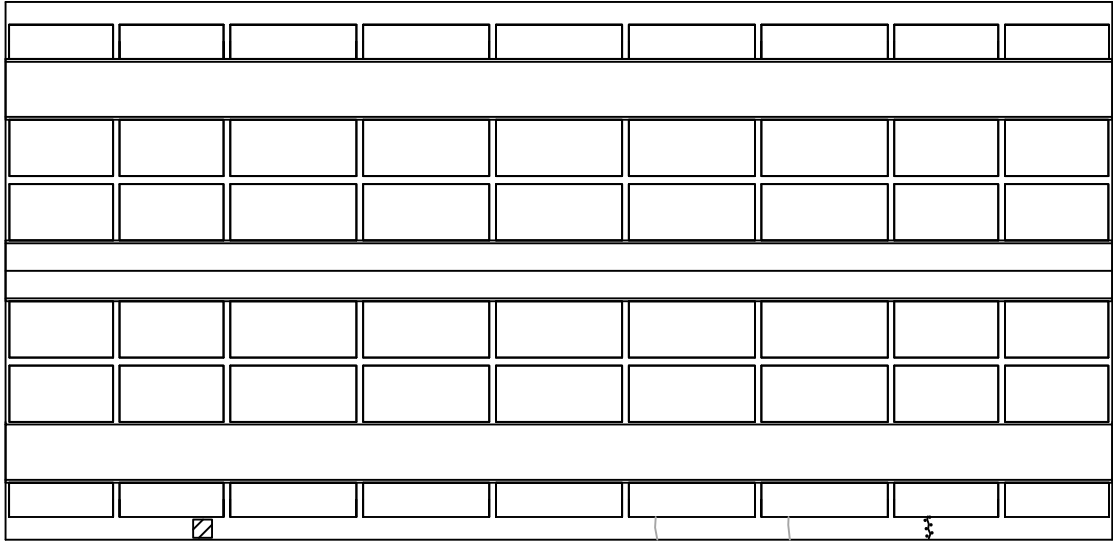
③ 배수관 고정고리 탈락  
1EA

① 0.3/1.0X 2EA

② 균열무백태  
0.1X1.0

| 번호 | 구분 | 부재 | 손상내용 | 손상현황 | | | | | | 비 고 |
|---|---|---|---|---|---|---|---|---|---|---|
| 1 | 19하 | 바닥판 | 균열(0.3mm이상) | 0.3 | 1.0 | | 2.00 | m | 2 | 1차 보수 |
| 2 | 21하 | 바닥판 | 균열무백태 | | 0.1 | 1.0 | 0.10 | m <sup>2</sup> | 1 | |
