상주영천고속도로 2024~2025년 시설물 안전점검 용역  
(2024년 하반기 정기안전점검)

# 외 관 조 사 망 도

도개교

(주)명성엔지니어링

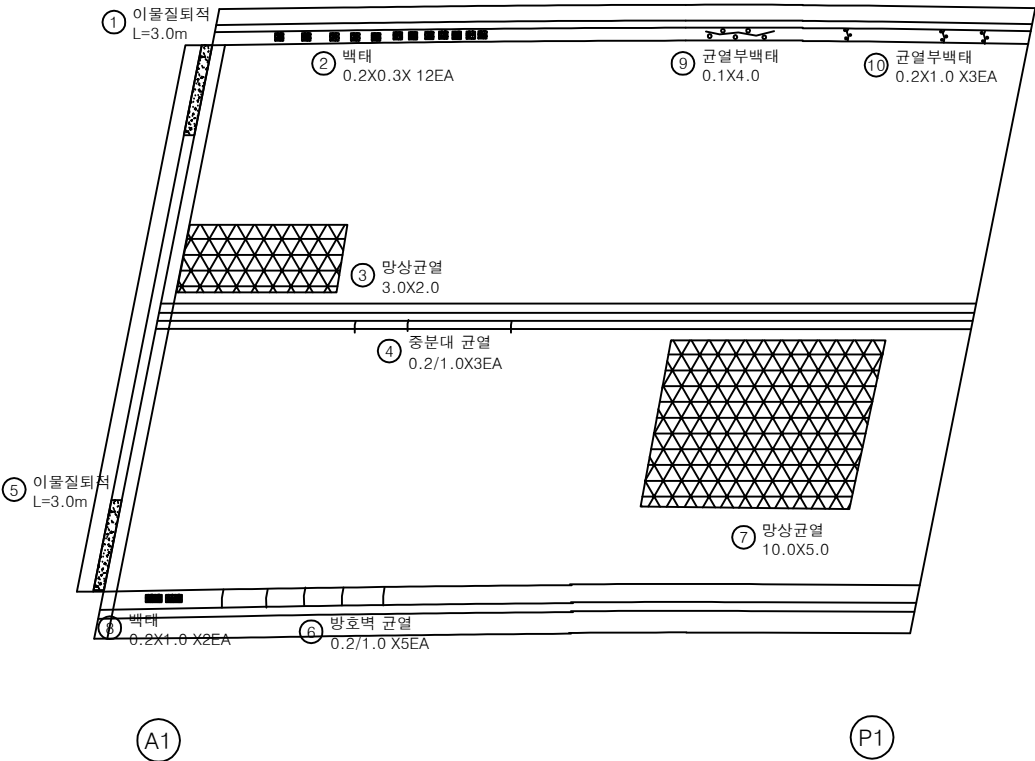
| 도면번호 | 01 |

| 번호 | 구분 | 부재 | 손상내용 | 손상현황 | | | | | 비 고 |
|---|---|---|---|---|---|---|---|---|---|
| 1 | 19하 | 신축이음 | 이물질퇴적 | | 3.0 | | 3.00 | m | 1 |
| 2 | 19하 | 방호벽 | 방호벽 백태 | | 0.2 | 0.3 | 0.72 | m <sup>2</sup> | 12 |
| 3 | 19하 | 교면포장 | 포장 망상균열 | | 3.0 | 2.0 | 6.00 | m <sup>2</sup> | 1 |
| 4 | 19하 | 중분대 | 중분대 균열 | 0.2 | 1.0 | | 3.00 | m | 3 |
| 5 | 19하 | 신축이음 | 이물질퇴적 | | 3.0 | | 3.00 | m | 1 |
| 6 | 19하 | 방호벽 | 방호벽 균열 | 0.2 | 1.0 | | 5.00 | m | 5 |
| 7 | 19하 | 교면포장 | 포장 망상균열 | | 10.0 | 5.0 | 50.00 | m <sup>2</sup> | 1 |
| 8 | 21하 | 방호벽 | 방호벽 백태 | 0.2 | 1.0 | 0.40 | m <sup>2</sup> | | 2 |
| 9 | 23하 | 방호벽 | 균열부백태 | 0.1 | 4.0 | 0.40 | m <sup>2</sup> | | 1 |
| 10 | 23하 | 방호벽 | 균열부백태 | 0.2 | 1.0 | 0.60 | m <sup>2</sup> | | 3 |

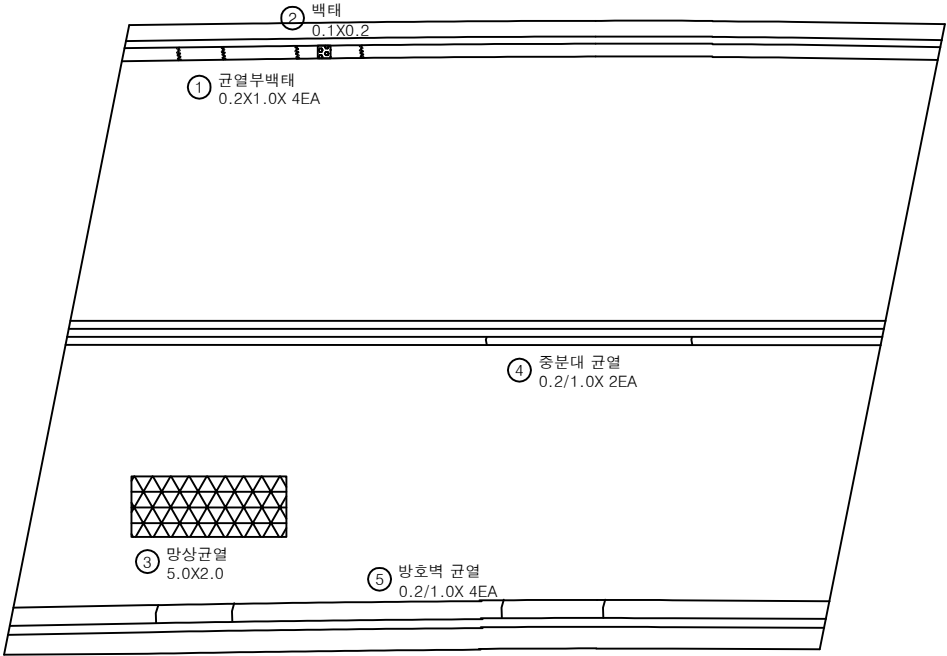
| 도면번호 | 02 |

| 번호 | 구분 | 부재 | 손상내용 | 손상현황 | | | | | | 비고 |
|---|---|---|---|---|---|---|---|---|---|---|
| 1 | 19하 | 방호벽 | 균열부백태 | | 0.2 | 1.0 | 0.80 | m <sup>2</sup> | 4 | |
| 2 | 19하 | 방호벽 | 방호벽 백태 | | 0.1 | 0.2 | 0.02 | m <sup>2</sup> | 1 | |
| 3 | 19하 | 교면포장 | 포장 망상균열 | | 5.0 | 2.0 | 10.00 | m <sup>2</sup> | 1 | |
| 4 | 19하 | 중분대 | 중분대 균열 | 0.2 | 1.0 | | 2.00 | m | 2 | |
| 5 | 19하 | 방호벽 | 방호벽 균열 | 0.2 | 1.0 | | 4.00 | m | 4 | |

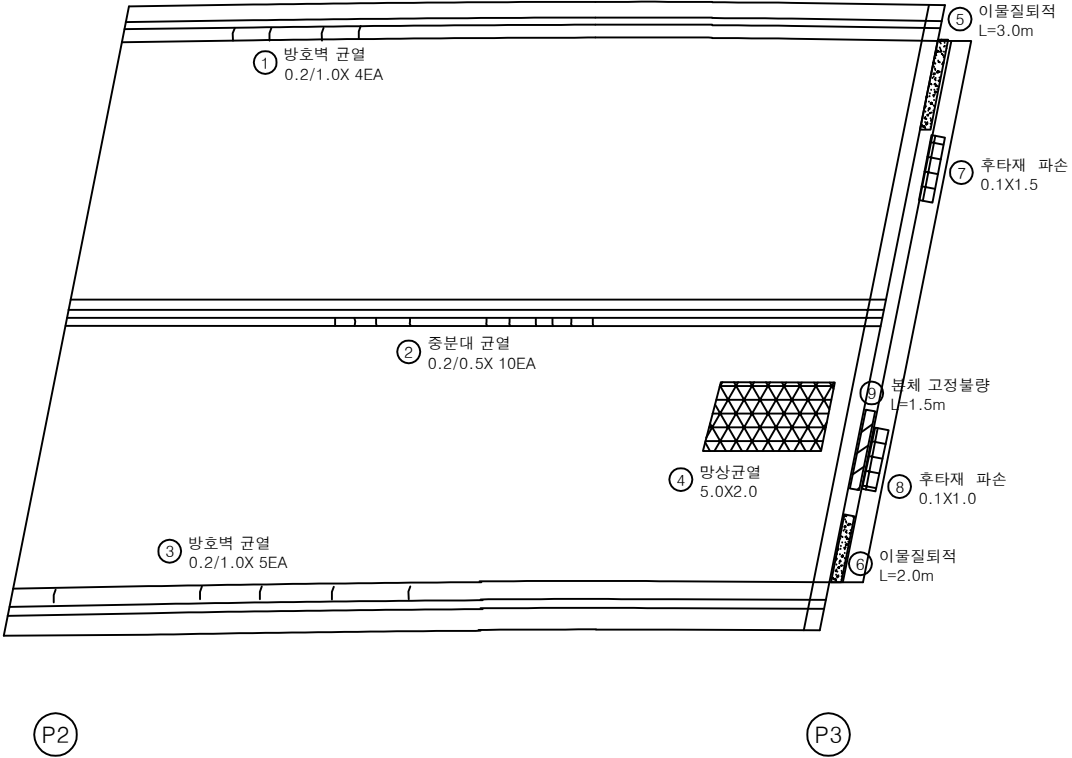
| 도 면 번 호 | 03 |

| 번호 | 구분 | 부재 | 손상내용 | 손상현황 | | | | | | 비 고 |
|---|---|---|---|---|---|---|---|---|---|---|
| 1 | 19하 | 방호벽 | 방호벽 균열 | 0.2 | 1.0 | | 4.00 | m | 4 | |
| 2 | 19하 | 중분대 | 중분대 재균열 | 0.2 | 0.5 | | 5.00 | m | 10 | |
| 3 | 19하 | 방호벽 | 방호벽 균열 | 0.2 | 1.0 | | 5.00 | m | 5 | |
| 4 | 19하 | 교면포장 | 포장 망상균열 | | 5.0 | 2.0 | 10.00 | m <sup>2</sup> | 1 | |
| 5 | 19하 | 신축이음 | 이물질퇴적 | | 3.0 | | 3.00 | m | 1 | |
| 6 | 19하 | 신축이음 | 이물질퇴적 | | 2.0 | | 2.00 | m | 1 | |
| 7 | 23하 | 신축이음 | 후타재 파손 | 0.1 | 1.5 | 0.15 | m <sup>2</sup> | | 1 | 손상증가 |
| 8 | 23하 | 신축이음 | 후타재 파손 | 0.1 | 1.0 | 0.10 | m <sup>2</sup> | | 1 | |
| 9 | 24하 | 신축이음 | 본체 고정볼량 | | 1.5 | | 1.50 | m | 1 | |

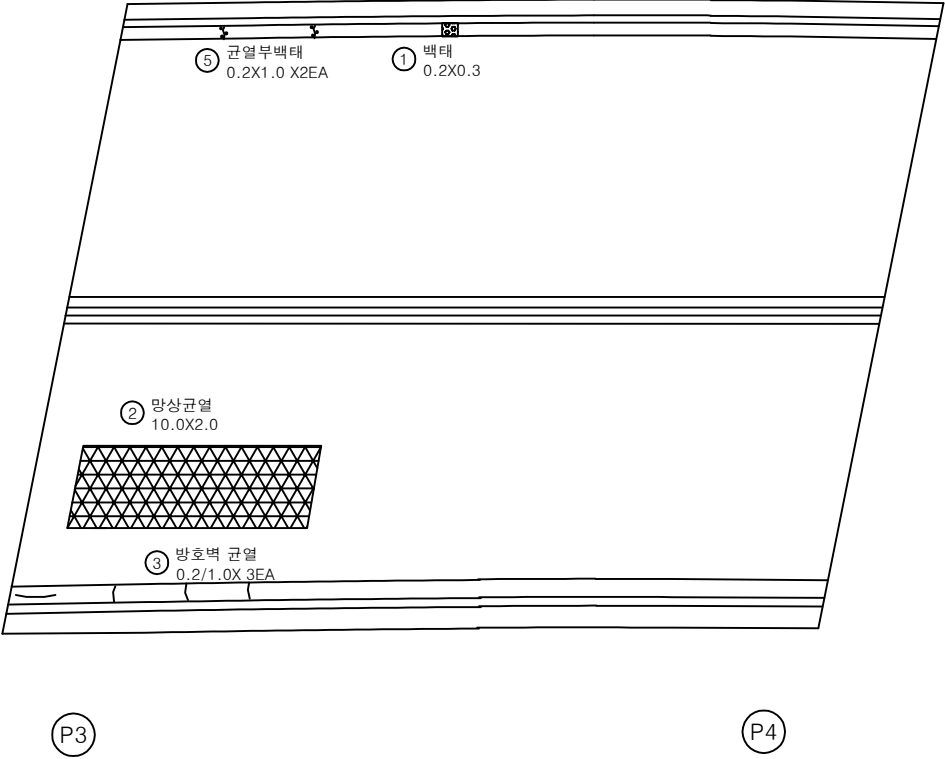
| 번호 | 구분 | 부재 | 손상내용 | 손상현황 | | | | | | 비고 |
|---|---|---|---|---|---|---|---|---|---|---|
| 1 | 19하 | 방호벽 | 방호벽 백태 | | 0.2 | 0.3 | 0.06 | m <sup>2</sup> | 1 | |
| 2 | 19하 | 교면포장 | 포장 망상균열 | | 10.0 | 2.0 | 20.00 | m <sup>2</sup> | 1 | |
| 3 | 19하 | 방호벽 | 방호벽 균열 | 0.2 | 1.0 | | 3.00 | m | 3 | |
| 4 | 19하 | 방호벽 | 방호벽 균열 | 0.2 | 3.0 | | 3.00 | m | 1 | |
| 5 | 23하 | 방호벽 | 균열부백태 | | 0.2 | 1.0 | 0.40 | m <sup>2</sup> | 2 | |

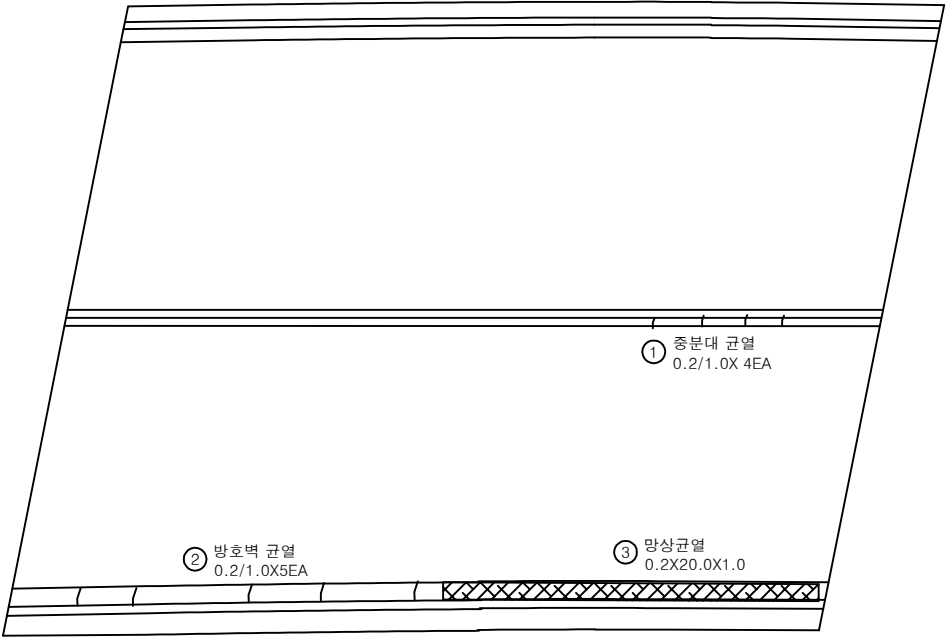
| 번호 | 구분 | 부재 | 손상내용 | 손상현황 | | | | | | 비고 |
|---|---|---|---|---|---|---|---|---|---|---|
| 1 | 19하 | 중분대 | 중분대 균열 | 0.2 | 1.0 | | 4.00 | m | 4 | |
| 2 | 19하 | 방호벽 | 방호벽 균열 | 0.2 | 1.0 | | 5.00 | m | 5 | |
| 3 | 23하 | 방호벽 | 방호벽 망상균열 | 0.2 | 20.0 | 1.0 | 20.00 | m <sup>2</sup> | 1 | |

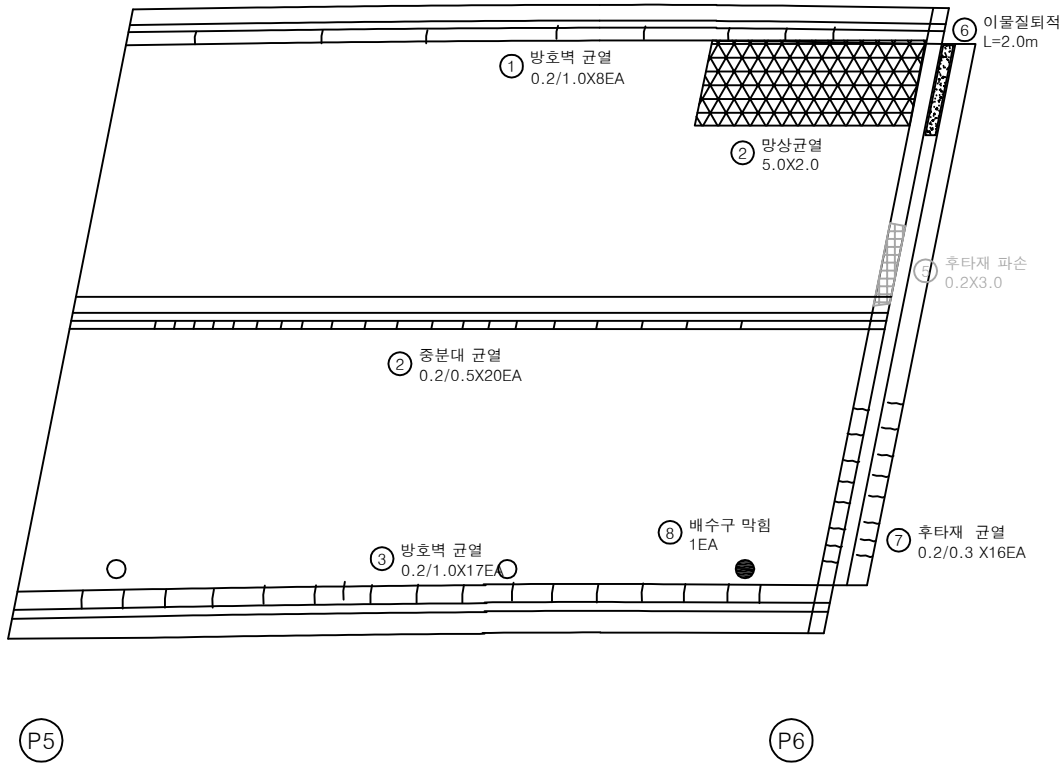
| 번호 | 구분 | 부재 | 손상내용 | 손상현황 | | | | | | 비고 |
|---|---|---|---|---|---|---|---|---|---|---|
| 1 | 19하 | 방호벽 | 방호벽 균열 | 0.2 | 1.0 | | 8.00 | m | 8 | |
| 2 | 19하 | 교면포장 | 포장 망상균열 | | 5.0 | 2.0 | 10.00 | m <sup>2</sup> | 1 | |
| 3 | 19하 | 중분대 | 중분대 균열 | 0.2 | 0.5 | | 10.00 | m | 20 | |
| 4 | 19하 | 방호벽 | 방호벽 균열 | 0.2 | 1.0 | | 17.00 | m | 17 | |
| 7 | 23하 | 신축이음 | 후타재 균열 | 0.2 | 0.3 | | 4.80 | m | 16 | |

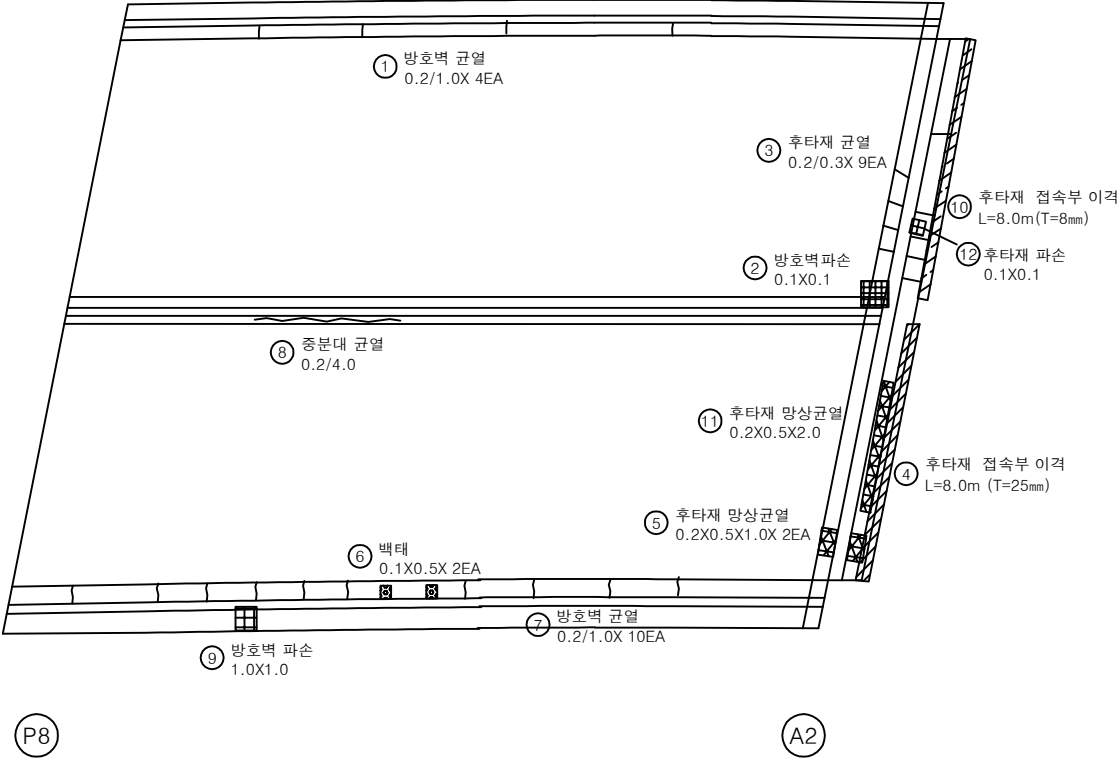
| 번호 | 구분 | 부재 | 손상내용 | 손상현황 | | | | | | 비 고 |
|---|---|---|---|---|---|---|---|---|---|---|
| 1 | 19하 | 방호벽 | 방호벽 균열 | 0.2 | 1.0 | | 4.00 | m | 4 | |
| 3 | 19하 | 신축이음 | 후타재 균열 | 0.2 | 0.3 | | 2.70 | m | 9 | |
| 5 | 19하 | 신축이음 | 후타재 망상균열 | 0.2 | 0.5 | 1.0 | 1.00 | m <sup>2</sup> | 2 | |
| 7 | 19하 | 방호벽 | 방호벽 균열 | 0.2 | 1.0 | | 10.00 | m | 10 | |
| 8 | 21하 | 증분대 | 증분대 균열 | 0.2 | 4.0 | | 4.00 | m | 1 | |
| 11 | 23하 | 신축이음 | 후타재 망상균열 | 0.2 | 0.5 | 5.0 | 2.50 | m <sup>2</sup> | 1 | |

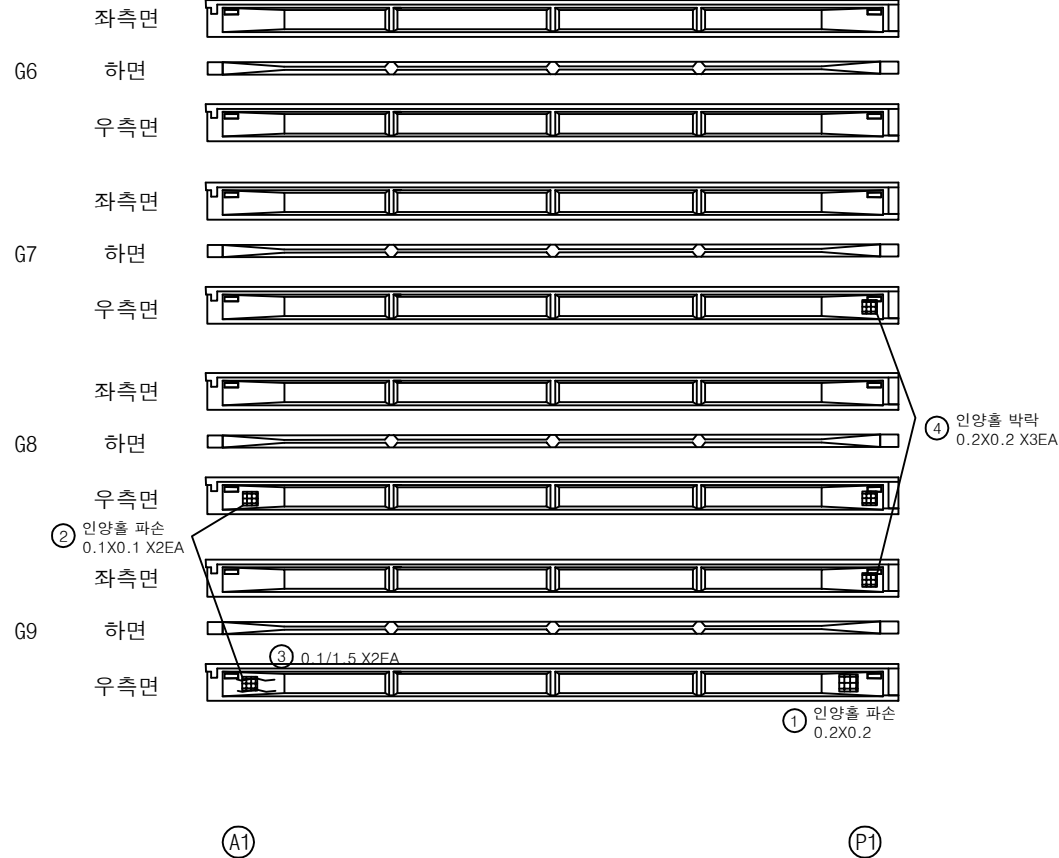
ID : 도개교 거더 S1(G6~G9)

| 번호 | 구분 | 부재 | 손상내용 | 손상현황 | | | | | 비고 |
|---|---|---|---|---|---|---|---|---|---|
| 3 | 23하 | 거더 | 균열(0.3mm미만) | 0.1 | 1.5 | | 3.00 | m | 2 |

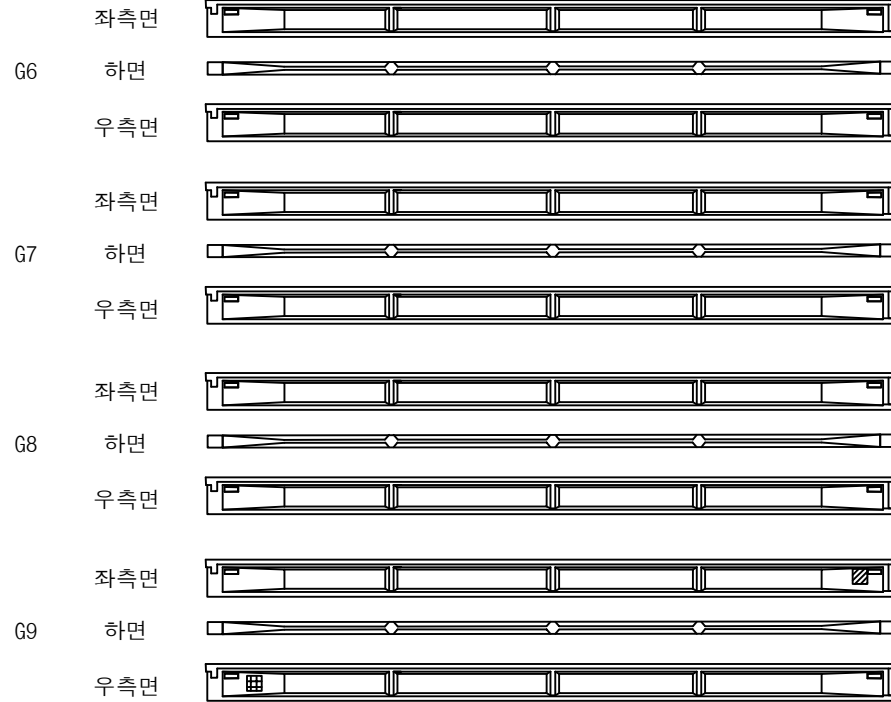
① 인양홀 파손  
0.2X0.2② 인양홀 박락  
0.2X0.2

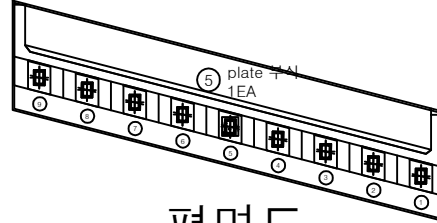
\*법면 슷크리트균열  
블럭침하

| 번호 | 구분 | 부재 | 손상내용 | 손상현황 | | | | | 비 고 |
|---|---|---|---|---|---|---|---|---|---|
| 2 | 21하 | 교대 | 균열(0.3mm미만) | 0.2 | 1.0 | | 1.00 | m | 1 |
| 3 | 21하 | 교대 | 균열(0.3mm미만) | 0.2 | 0.5 | | 0.50 | m | 1 |
| 5 | 23하 | 교량받침 | plate 부식 | | | | 1.00 | EA | 1 |
| 6 | 23하 | 교대 | 균열(0.3mm미만) | 0.2 | 1.0 | | 2.00 | m | 2 |
| 7 | 24상 | 교대 | 균열부백태 | | 0.5 | 2.5 | 1.25 | ㎡ | 1 |

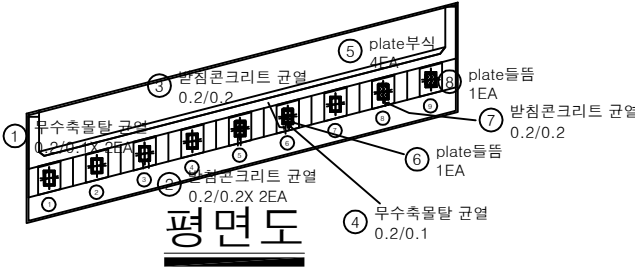
| 번호 | 구분 | 부재 | 손상내용 | 손상현황 | | | | | | 비고 |
|---|---|---|---|---|---|---|---|---|---|---|
| 1 | 19하 | 교량받침 | 무수축물탈 균열 | 0.2 | 0.1 | | 0.20 | m | 2 | |
| 2 | 19하 | 교량받침 | 받침콘크리트 균열 | 0.2 | 0.2 | | 0.40 | m | 2 | |
| 3 | 19하 | 교량받침 | 받침콘크리트 균열 | 0.2 | 0.2 | | 0.20 | m | 1 | |
| 4 | 19하 | 교량받침 | 무수축물탈 균열 | 0.2 | 0.1 | | 0.10 | m | 1 | |
| 5 | 19하 | 교량받침 | plate 부식 | | | | 4.00 | EA | 4 | |
| 7 | 19하 | 교량받침 | 받침콘크리트 균열 | 0.2 | 0.2 | | 0.20 | m | 1 | |
| 9 | 19하 | 교대 | 균열(0.3mm이상) | 0.3 | 2.0 | | 6.00 | m | 3 | 21상 보주 |
| 10 | 19하 | 교대 | 균열(0.3mm이상) | 0.3 | 2.0 | | 2.00 | m | 1 | |
| 12 | 23하 | 교대 | 균열(0.3mm미만) | 0.2 | 1.0 | | 1.00 | m | 1 | |

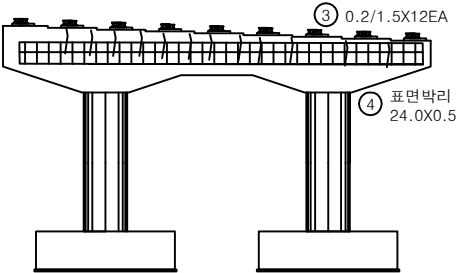
| 도면번호 | 47 |

| 번호 | 구분 | 부재 | 손상내용 | 손상현황 | | | | | 비고 |
|---|---|---|---|---|---|---|---|---|---|
| 2 | 19하 | 교각 | 균열(0.3mm미만) | 0.2 | 1.5 | | 1.50 | m | 1 |
| 3 | 19하 | 교각 | 균열(0.3mm미만) | 0.1 | 1.5 | | 18.00 | m | 12 |

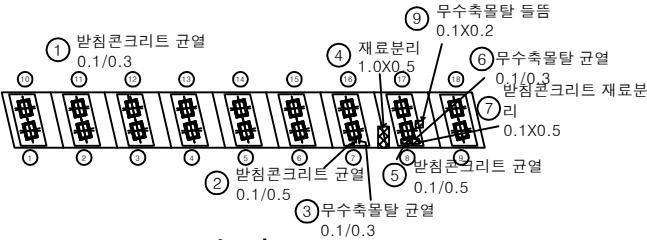
| 번호 | 구분 | 부재 | 손상내용 | 손상현황 | | | | | | 비고 |
|---|---|---|---|---|---|---|---|---|---|---|
| 1 | 19하 | 교량받침 | 발침콘크리트 균열 | 0.1 | 0.3 | | 0.30 | m | 1 | |
| 2 | 19하 | 교량받침 | 발침콘크리트 균열 | 0.1 | 0.5 | | 0.50 | m | 1 | |
| 3 | 19하 | 교량받침 | 무수축물탈 균열 | 0.1 | 0.3 | | 0.30 | m | 1 | |
| 5 | 19하 | 교량받침 | 발침콘크리트 균열 | 0.1 | 0.5 | | 0.50 | m | 1 | |
| 6 | 19하 | 교량받침 | 무수축물탈 균열 | 0.1 | 0.3 | | 0.30 | m | 1 | |
| 8 | 19하 | 교각 | 균열(0.3mm미만) | 0.1 | 2.0 | | 2.00 | m | 1 | |
| 10 | 23하 | 교각 | 균열(0.3mm미만) | 0.2 | 1.0 | | 7.00 | m | 7 | |

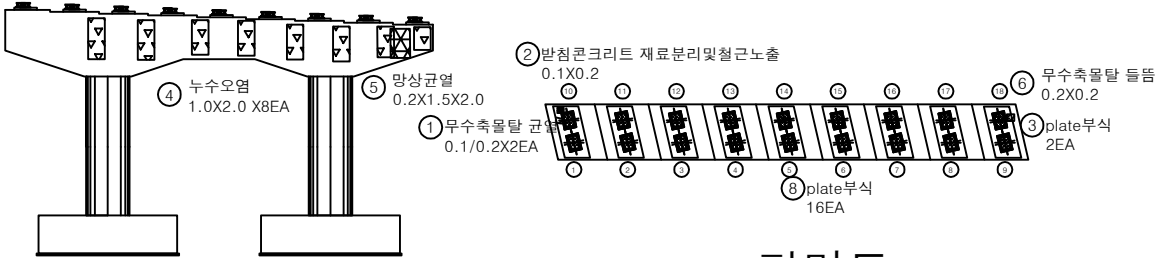
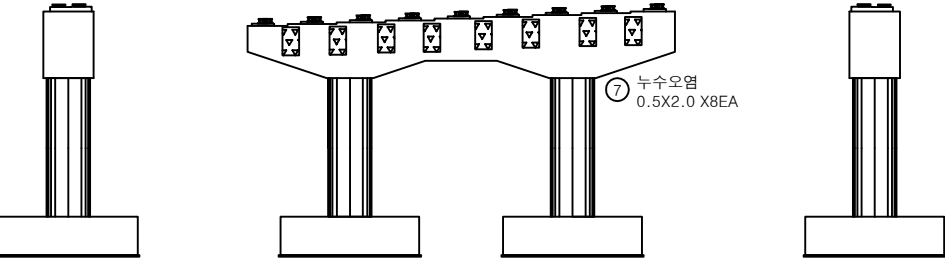
| 번호 | 구분 | 부재 | 손상내용 | 손상현황 | | | | | | 비고 |
|---|---|---|---|---|---|---|---|---|---|---|
| 1 | 19하 | 교량받침 | 무수축물탈 균열 | 0.1 | 0.2 | | 0.40 | m | 2 | |
| 3 | 19하 | 교량받침 | plate 부식 | | | | 2.00 | EA | 2 | |
| 4 | 21하 | 교각 | 누수오염 | | 1.0 | 2.0 | 16.00 | m <sup>2</sup> | 8 | |
| 5 | 21하 | 교각 | 망상균열 | 0.2 | 1.5 | 2.0 | 3.00 | m <sup>2</sup> | 1 | |
| 7 | 21하 | 교각 | 누수오염 | | 0.5 | 2.0 | 8.00 | m <sup>2</sup> | 8 | |
| 8 | 23하 | 교량받침 | plate 부식 | | | | 16.00 | EA | 16 | |

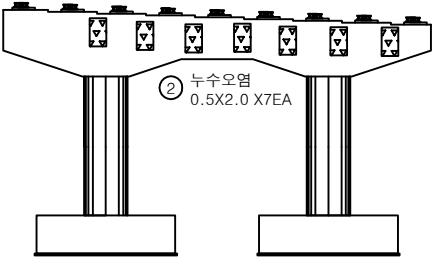
| 번호 | 구분 | 부재 | 손상내용 | 손상현황 | | | | | | 비고 |
|---|---|---|---|---|---|---|---|---|---|---|
| 1 | 21하 | 교량받침 | plate 부식 | | | | 18.00 | EA | 18 | |
| 2 | 21하 | 교각 | 누수오염 | | 0.5 | 2.0 | 7.00 | m <sup>2</sup> | 7 | |
| 3 | 21하 | 교각 | 누수오염 | | 1.0 | 2.0 | 14.00 | m <sup>2</sup> | 7 | |
| 4 | 21하 | 교각 | 균열(0.3mm미만) | 0.2 | 1.0 | | 3.00 | m | 3 | |

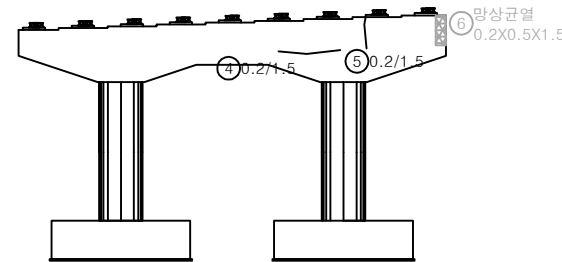
| 번호 | 구분 | 부재 | 손상내용 | 손상현황 | | | | | 비고 |
|---|---|---|---|---|---|---|---|---|---|
| 2 | 19하 | 교량받침 | 무수축물탈 균열 | 0.1 | 0.2 | | 1.20 | m | 6 |
| 3 | 19하 | 교량받침 | 무수축물탈 균열 | 0.1 | 0.2 | | 0.40 | m | 2 |
| 4 | 19하 | 교각 | 균열(0.3mm미만) | 0.2 | 1.5 | | 1.50 | m | 1 |
| 5 | 19하 | 교각 | 균열(0.3mm미만) | 0.2 | 1.5 | | 1.50 | m | 1 |
| 6 | 19하 | 교각 | 망상균열 | 0.2 | 0.5 | 1.5 | 0.75 | m <sup>2</sup> | 1 망상균열 |
| 9 | 23하 | 교각 | 망상균열 | 0.2 | 2.0 | 1.0 | 2.00 | m <sup>2</sup> | 1 |

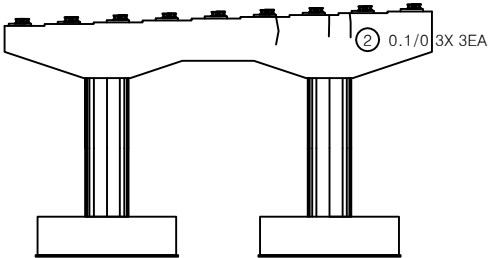
54

| 번호 | 구분 | 부재 | 손상내용 | 손상현황 | | | | | | 비고 |
|---|---|---|---|---|---|---|---|---|---|---|
| 1 | 19하 | 교각 | 균열(0.3mm미만) | 0.2 | 1.5 | | 3.00 | m | 2 | |
| 2 | 19하 | 교각 | 균열(0.3mm미만) | 0.1 | 0.3 | | 0.90 | m | 3 | |
| 3 | 23하 | 교각 | 균열(0.3mm미만) | 0.2 | 1.0 | | 3.00 | m | 3 | |
