상주영천고속도로 2024~2025년 시설물 안전점검 용역  
(2024년 하반기 정기안전점검)

# 외 관 조 사 망 도

신계교

2024.11

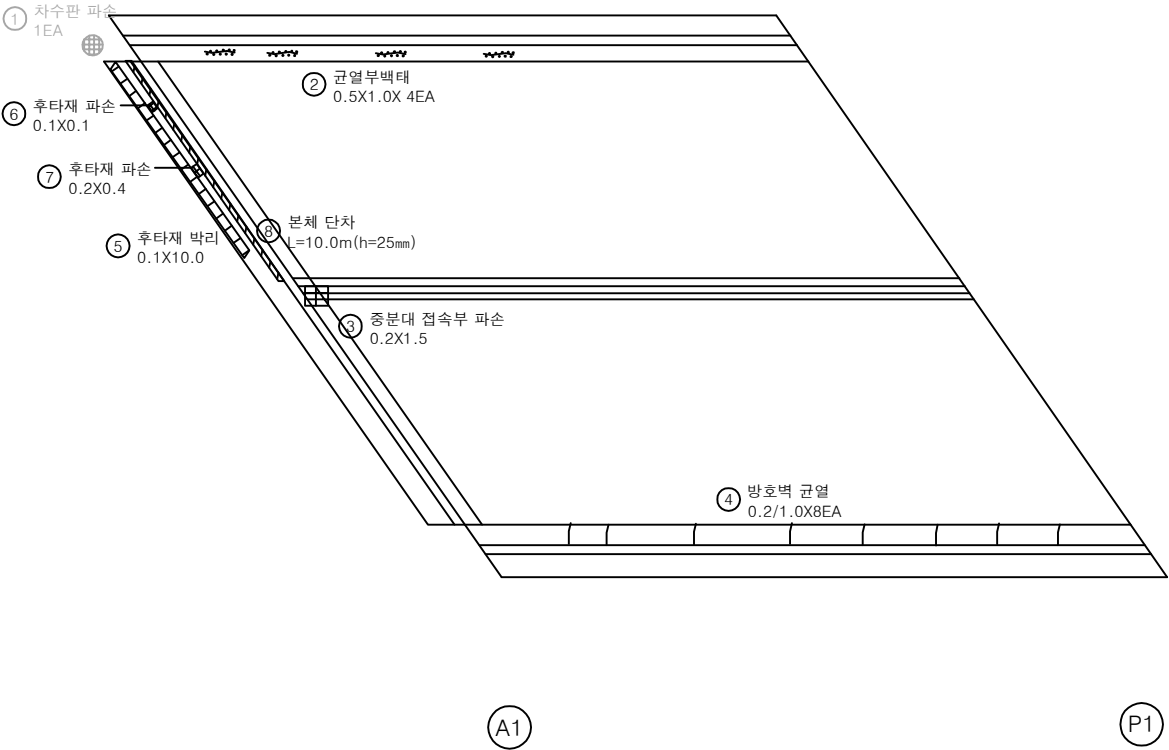
| 도면번호 | 01 |

| 번호 | 구분 | 부재 | 손상내용 | 손상현황 | | | | | | 비 고 |
|---|---|---|---|---|---|---|---|---|---|---|
| 1 | 19하 | 신축이음 | 차수판 파손 | | | | 1.00 | EA | 1 | 22상 보수 |
| 2 | 19하 | 방호벽 | 균열부백태 | | 0.5 | 1.0 | 2.00 | m² | 4 | |
| 3 | 19하 | 중분대 | 중분대 접속부 파손 | | 0.2 | 1.5 | 0.30 | m² | 1 | |
| 4 | 19하 | 방호벽 | 방호벽 균열 | 0.2 | 1.0 | | 8.00 | m | 8 | |
| 5 | 23하 | 신축이음 | 후타재 박리 | | 0.1 | 10.0 | 1.00 | m² | 1 | |
| 6 | 24하 | 신축이음 | 후타재 파손 | | 0.1 | 0.1 | 0.01 | m² | 1 | |
| 7 | 24하 | 신축이음 | 후타재 파손 | | 0.2 | 0.4 | 0.08 | m² | 1 | |
| 8 | 24하 | 신축이음 | 본체 단차 | | 10.0 | | 10.00 | m | 1 | (h=25mm) |

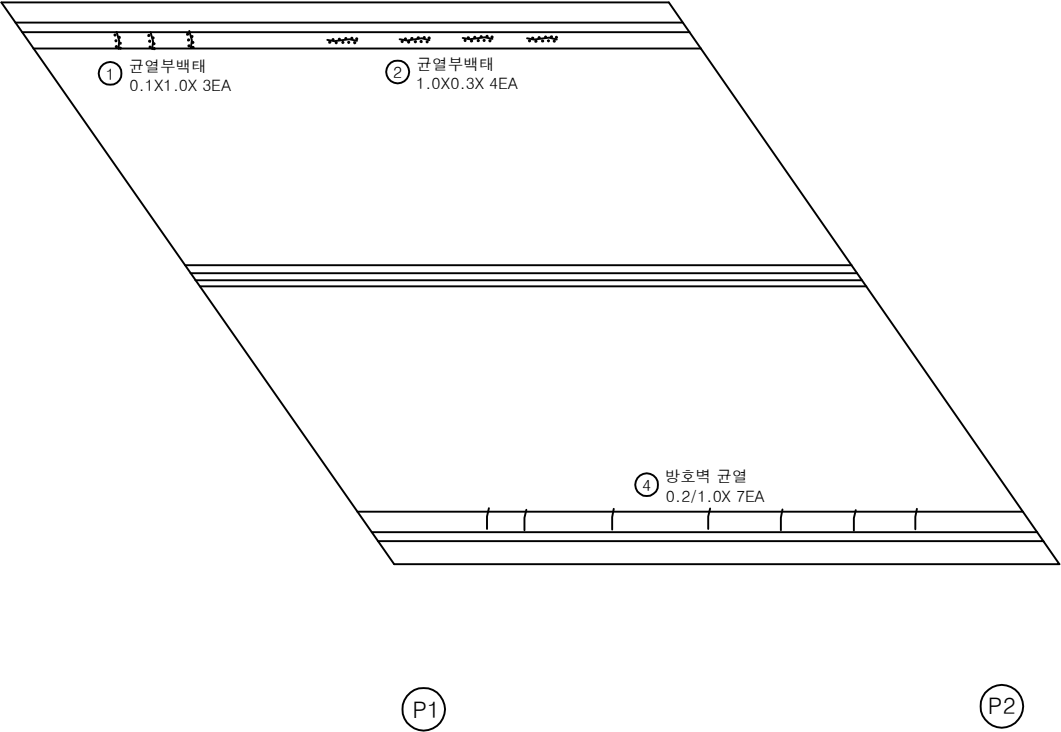
| 도면번호 | 02 |

| 번호 | 구분 | 부재 | 손상내용 | 손상현황 | | | | | | 비고 |
|---|---|---|---|---|---|---|---|---|---|---|
| 1 | 19하 | 방호벽 | 균열부백태 | | 0.1 | 1.0 | 0.30 | m <sup>2</sup> | 3 | |
| 2 | 19하 | 방호벽 | 균열부백태 | | | 1.0 | 0.3 | 1.20 | m <sup>2</sup> | 4 |
| 3 | 19하 | 방호벽 | 방호벽 균열 | 0.2 | 1.0 | | 7.00 | m | 7 | |

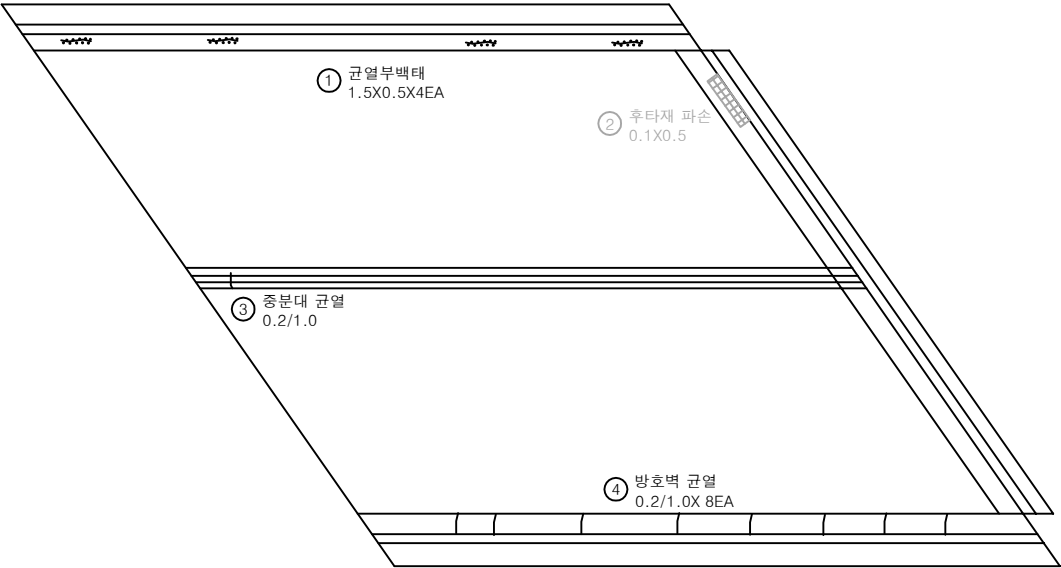
도면번호 03

| 번호 | 구분 | 부재 | 손상내용 | 손상현황 | | | | | | 비 고 |
|---|---|---|---|---|---|---|---|---|---|---|
| 1 | 19하 | 방호벽 | 균열부백태 | | 1.5 | 0.5 | 3.00 | m <sup>2</sup> | 4 | |
| 2 | 19하 | 신축이음 | 후타재 파손 | | 0.1 | 0.5 | 0.05 | m <sup>2</sup> | 1 | 21'상 보수 |
| 3 | 19하 | 중분대 | 중분대 균열 | 0.2 | 1.0 | | 1.00 | m | 1 | |
| 4 | 19하 | 방호벽 | 방호벽 균열 | 0.2 | 1.0 | | 8.00 | m | 8 | |

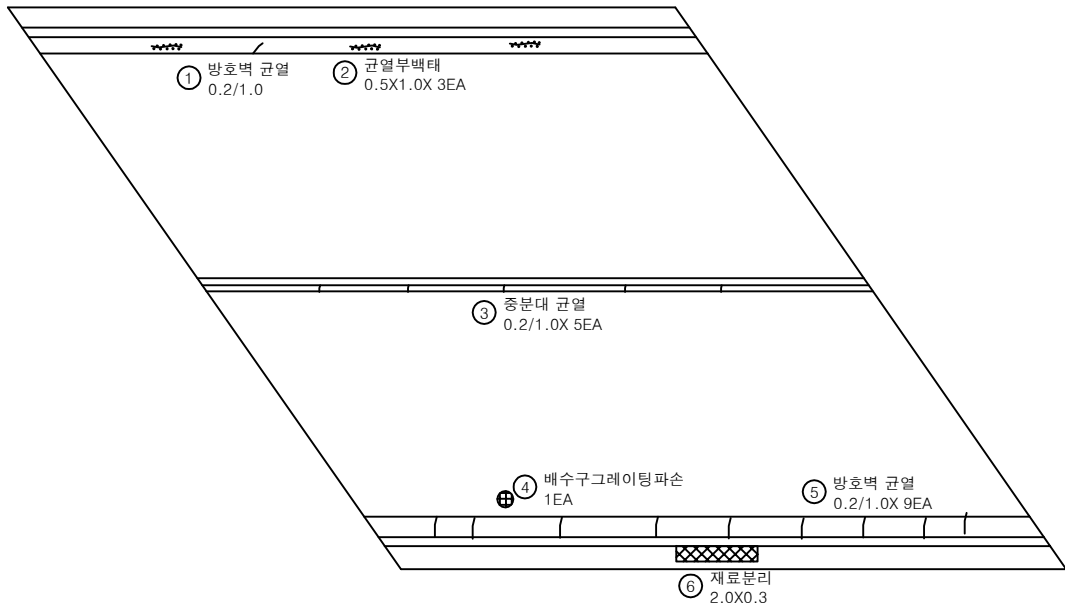
| 도 면 번 호 | 04 |

| 번호 | 구분 | 부재 | 손상내용 | 손상현황 | | | | | | 비 고 |
|---|---|---|---|---|---|---|---|---|---|---|
| 1 | 19하 | 방호벽 | 방호벽 균열 | 0.2 | 1.0 | | 1.00 | m | 1 | |
| 2 | 19하 | 방호벽 | 균열부백테 | | 0.5 | 1.0 | 1.50 | m <sup>2</sup> | 3 | |
| 3 | 19하 | 중분대 | 중분대 균열 | 0.2 | 1.0 | | 5.00 | m | 5 | |
| 4 | 19하 | 배수시설 | 그레이팅 파손 | | | | 1.00 | EA | 1 | |
| 5 | 19하 | 방호벽 | 방호벽 균열 | 0.2 | 1.0 | | 9.00 | m | 9 | |
| 6 | 19하 | 방호벽 | 방호벽 재료분리 | | 2.0 | 0.3 | 0.60 | m <sup>2</sup> | 1 | |

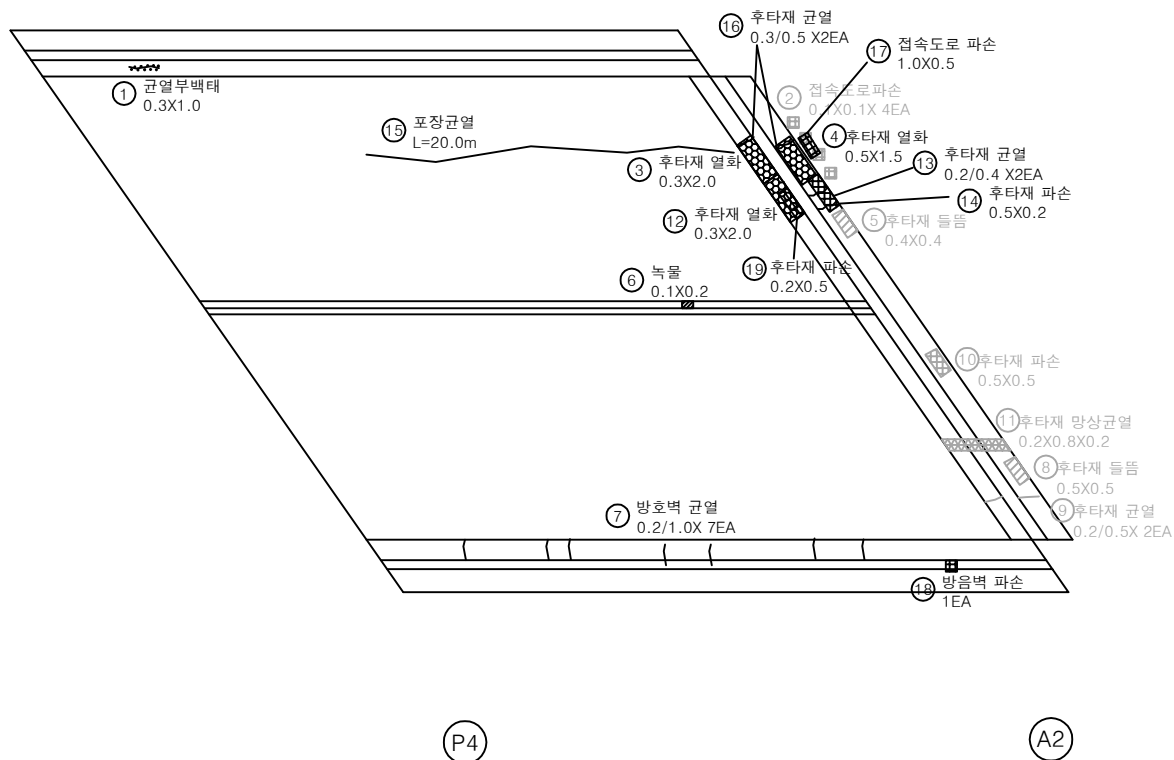
| 도면번호 | 05 |

| 번호 | 구분 | 부재 | 손상내용 | 손상현황 | | | | | | 비 고 |
|---|---|---|---|---|---|---|---|---|---|---|
| 1 | 19하 | 방호벽 | 균열부백태 | | 0.3 | 1.0 | 0.30 | ㎡ | 1 | |
| 2 | 19하 | 교면포장 | 접속도로 파손 | | 0.1 | 0.1 | 0.04 | ㎡ | 4 | 21상 보수 |
| 3 | 19하 | 신속이음 | 후타재 열화 | | 0.3 | 2.0 | 0.60 | ㎡ | 1 | |
| 4 | 19하 | 신속이음 | 후타재 열화 | | 0.5 | 1.5 | 0.75 | ㎡ | 1 | |
| 5 | 19하 | 신속이음 | 후타재 들뜸 | | 0.4 | 0.4 | 0.16 | ㎡ | 1 | 21상 보수 |
| 6 | 19하 | 중분대 | 녹물 | | 0.1 | 0.2 | 0.02 | ㎡ | 1 | |
| 7 | 19하 | 방호벽 | 방호벽 균열 | 0.2 | 1.0 | | 7.00 | m | 7 | |
| 8 | 19하 | 신속이음 | 후타재 들뜸 | | 0.5 | 0.5 | 0.25 | ㎡ | 1 | 22상 보수 |
| 9 | 19하 | 신속이음 | 후타재 균열 | 0.2 | 0.5 | | 1.00 | m | 2 | 21상 보수 |
| 10 | 19하 | 신속이음 | 후타재 파손 | | 0.5 | 0.5 | 0.25 | ㎡ | 1 | 21상 보수 |
| 11 | 19하 | 신속이음 | 후타재 망상균열 | 0.2 | 0.8 | 0.2 | 0.16 | ㎡ | 1 | 21상 보수 |
| 12 | 21하 | 신속이음 | 후타재 열화 | | 0.3 | 2.0 | 0.60 | ㎡ | 1 | |
| 13 | 21하 | 신속이음 | 후타재 균열 | 0.2 | 0.4 | | 0.80 | m | 2 | |
| 14 | 22상 | 신속이음 | 후타재 파손 | | 0.5 | 0.2 | 0.10 | ㎡ | 1 | |
| 15 | 23하 | 교면포장 | 포장 균열 | | 20.0 | | 20.00 | m | 1 | |
| 16 | 23하 | 신속이음 | 후타재 균열 | 0.3 | 0.5 | | 1.00 | m | 2 | |
| 17 | 23하 | 교면포장 | 접속도로 파손 | | 1.0 | 0.5 | 0.50 | ㎡ | 1 | |
| 18 | 23하 | 방호벽 | 방호벽 파손 | | | | 1.00 | EA | 1 | |
| 19 | 24하 | 신속이음 | 후타재 파손 | | 0.2 | 0.5 | 0.10 | ㎡ | 1 | |

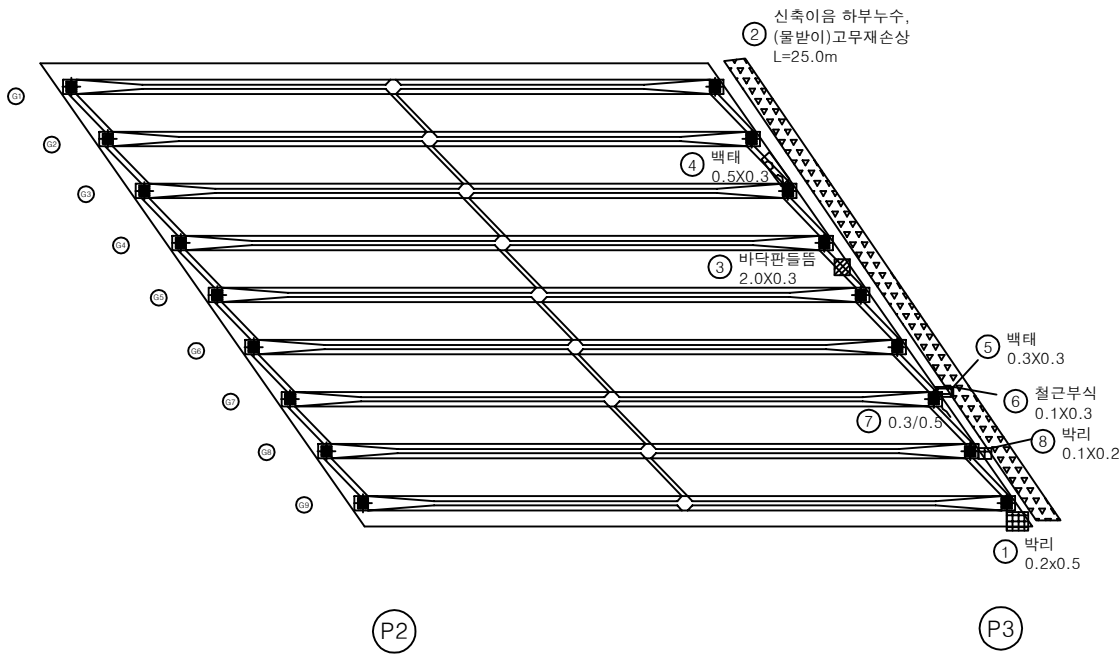
| 번호 | 구분 | 부재 | 손상내용 | 손상현황 | | | | | | 비 고 |
|---|---|---|---|---|---|---|---|---|---|---|
| 1 | 19하 | 바닥판 | 박리 | | 0.2 | 0.5 | 0.10 | m <sup>2</sup> | 1 | |
| 2 | 21하 | 신축이음 | 신축이음 하부누수.(물받이)고무재손상 | | 25.0 | | 25.00 | m | 1 | |
| 3 | 21하 | 바닥판 | 물뜸 | | 2.0 | 0.3 | 0.60 | m <sup>2</sup> | 1 | |
| 4 | 23하 | 바닥판 | 백태 | | 0.5 | 0.3 | 0.15 | m <sup>2</sup> | 1 | |
| 5 | 23하 | 바닥판 | 백태 | | 0.3 | 0.3 | 0.09 | m <sup>2</sup> | 1 | |
| 6 | 23하 | 바닥판 | 철근부식 | | 0.1 | 0.3 | 0.03 | m <sup>2</sup> | 1 | |
| 7 | 23하 | 바닥판 | 균열(0.3mm이상) | 0.3 | 0.5 | | 0.50 | m | 1 | |
| 8 | 23하 | 바닥판 | 박리 | | 0.1 | 0.2 | 0.02 | m <sup>2</sup> | 1 | |

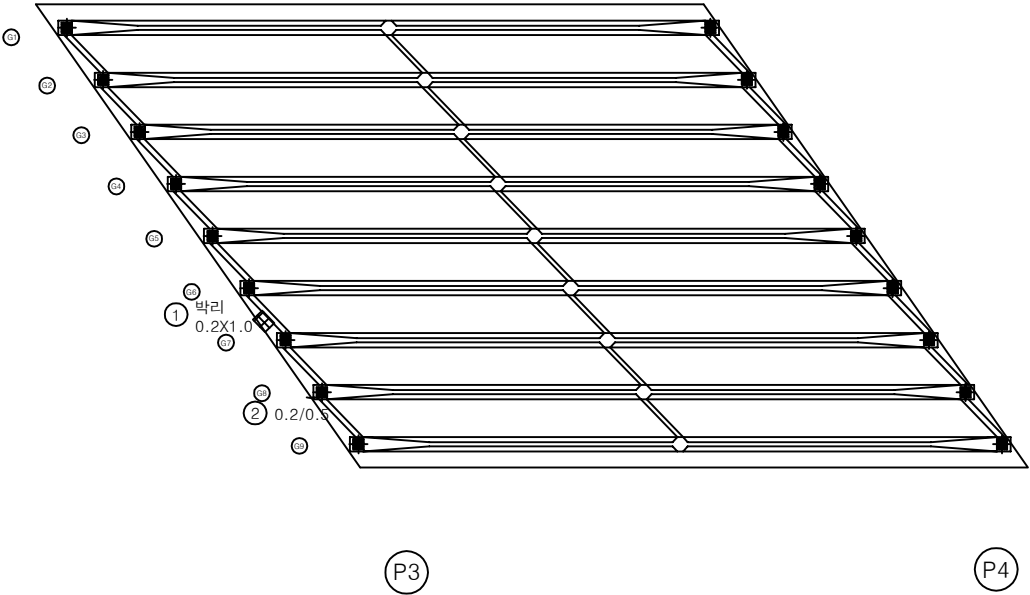
| 도면번호 | 09 |

| 번호 | 구분 | 부재 | 손상내용 | 손상현황 | | | | | 비고 |
|---|---|---|---|---|---|---|---|---|---|
| 1 | 23하 | 바닥판 | 박리 | | 0.2 | 1.0 | 0.20 | m <sup>2</sup> | 1 |
| 2 | 23하 | 바닥판 | 균열(0.3mm미만) | 0.2 | 0.5 | | 0.50 | m | 1 |

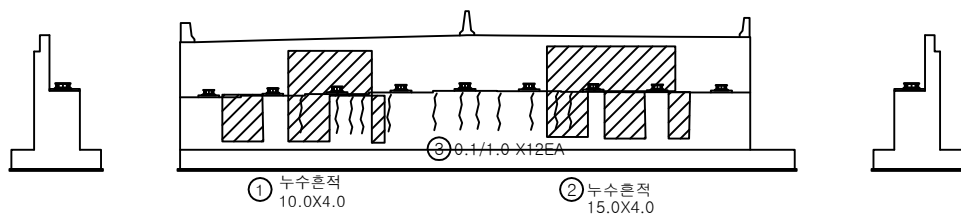
| 번호 | 구분 | 부재 | 손상내용 | 손상현황 | | | | | 비 고 |
|---|---|---|---|---|---|---|---|---|---|
| 1 | 19하 | 교대 | 누수흔적 | | 10.0 | 4.0 | 40.00 | m <sup>2</sup> | 1 |
| 2 | 21하 | 교대 | 누수흔적 | | 15.0 | 4.0 | 60.00 | m <sup>2</sup> | 1 |
| 3 | 21하 | 교대 | 균열(0.3mm미만) | 0.1 | 1.0 | | 12.00 | m | 12 |

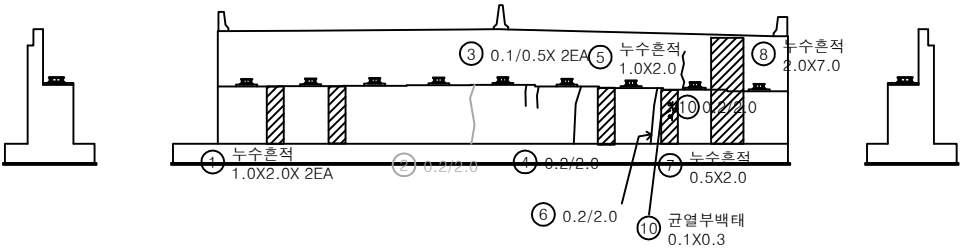
| 번호 | 구분 | 부재 | 손상내용 | 손상현황 | | | | | | 비고 |
|---|---|---|---|---|---|---|---|---|---|---|
| 1 | 19하 | 교대 | 누수흔적 | | 1.0 | 2.0 | 4.00 | m <sup>2</sup> | 2 | |
| 2 | 19하 | 교대 | 균열(0.3mm미만) | 0.2 | 2.0 | | 2.00 | m | 1 | 21'상부 |
| 3 | 19하 | 교대 | 균열(0.3mm미만) | 0.1 | 0.5 | | 1.00 | m | 2 | |
| 4 | 19하 | 교대 | 균열(0.3mm미만) | 0.2 | 2.0 | | 2.00 | m | 1 | |
| 5 | 19하 | 교대 | 누수흔적 | | 1.0 | 2.0 | 2.00 | m <sup>2</sup> | 1 | |
| 6 | 19하 | 교대 | 균열(0.3mm미만) | 0.2 | 2.0 | | 2.00 | m | 1 | |
| 7 | 19하 | 교대 | 누수흔적 | | 0.5 | 2.0 | 1.00 | m <sup>2</sup> | 1 | |
| 8 | 19하 | 교대 | 누수흔적 | | 2.0 | 7.0 | 14.00 | m <sup>2</sup> | 1 | |
| 9 | 21하 | 교대 | 균열(0.3mm미만) | 0.2 | 2.0 | | 2.00 | m | 1 | |
| 10 | 23하 | 교대 | 균열부백태 | 0.1 | 0.3 | 0.03 | 0.03 | m <sup>2</sup> | 1 | |

11) 받침콘크리트 들뜸  
0.1X0.4

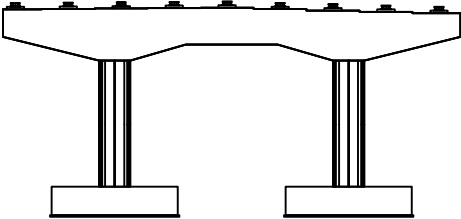
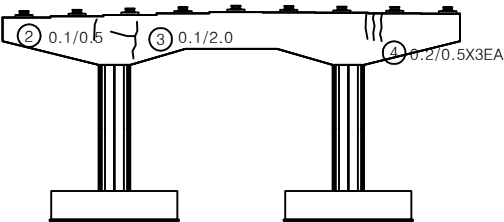
| 번호 | 구분 | 부재 | 손상내용 | 손상현황 | | | | | | 비 고 |
|---|---|---|---|---|---|---|---|---|---|---|
| 2 | 19하 | 교각 | 균열(0.3mm미만) | 0.1 | 0.5 | | 0.50 | m | 1 | |
| 3 | 19하 | 교각 | 균열(0.3mm미만) | 0.1 | 2.0 | | 2.00 | m | 1 | |
| 4 | 19하 | 교각 | 균열(0.3mm미만) | 0.2 | 0.5 | | 1.50 | m | 3 | |

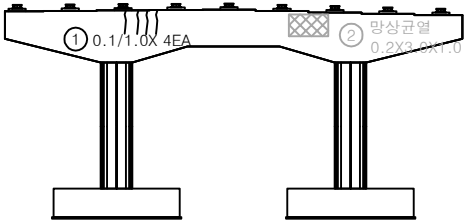
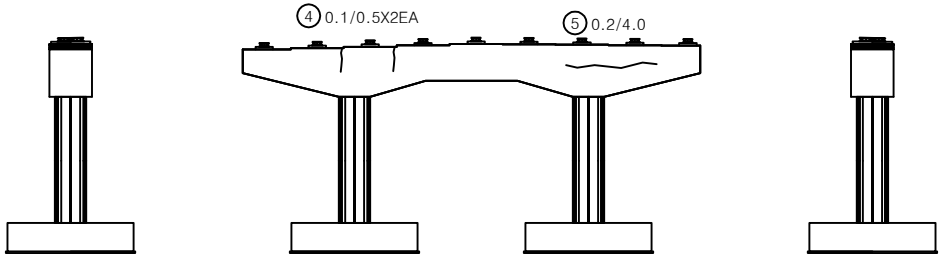
| 번호 | 구분 | 부재 | 손상내용 | 손상현황 | | | | | | 비 고 |
|---|---|---|---|---|---|---|---|---|---|---|
| 1 | 19하 | 교각 | 균열(0.3mm미만) | 0.1 | 1.0 | | 4.00 | m | 4 | |
| 2 | 19하 | 교각 | 망상균열 | 0.2 | 3.0 | 1.0 | 3.00 | m <sup>2</sup> | 1 | 21'형 보 |
| 4 | 19하 | 교각 | 균열(0.3mm미만) | 0.1 | 0.5 | | 1.00 | m | 2 | |
| 5 | 21하 | 교각 | 균열(0.3mm미만) | 0.2 | 4.0 | | 4.00 | m | 1 | |

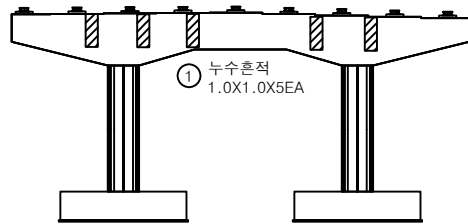
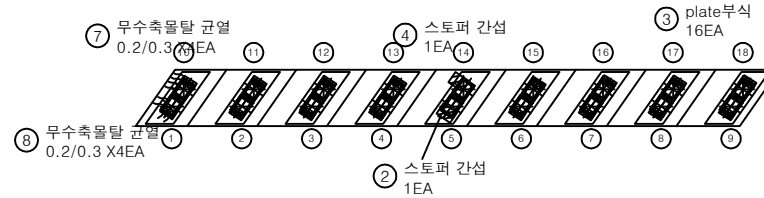
| 번호 | 구분 | 부재 | 손상내용 | 손상현황 | | | | | 비 고 |
|---|---|---|---|---|---|---|---|---|---|
| 1 | 19하 | 교각 | 누수흔적 | | 1.0 | 1.0 | 5.00 | m <sup>2</sup> | 5 |
| 3 | 19하 | 교량받침 | plate 부식 | | | | 16.00 | EA | 16 |
| 5 | 21하 | 교각 | 누수흔적 | | 5.0 | 2.0 | 10.00 | m <sup>2</sup> | 1 |
| 6 | 21하 | 교각 | 균열(0.3mm미만) | 0.2 | 3.5 | | 3.50 | m | 1 |
| 7 | 23하 | 교량받침 | 무수축물탈 균열 | 0.2 | 0.3 | | 1.20 | m | 4 |
| 8 | 23하 | 교량받침 | 무수축물탈 균열 | 0.2 | 0.3 | | 1.20 | m | 4 |

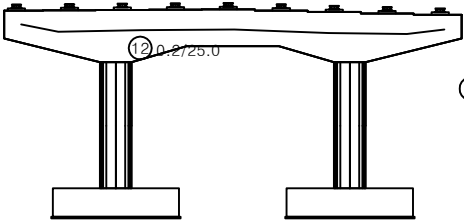
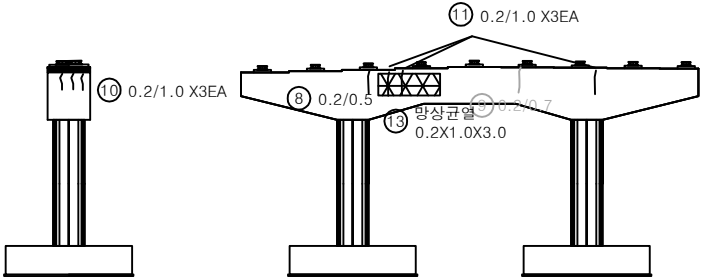
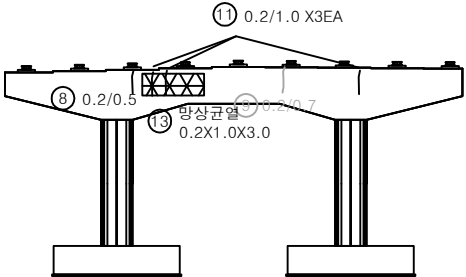
| 번호 | 구분 | 부재 | 손상내용 | 손상현황 | | | | | | 비 고 |
|---|---|---|---|---|---|---|---|---|---|---|
| 4 | 19하 | 교량받침 | 무수축물탈 균열 | 0.2 | 0.1 | | 0.10 | ㎡ | 1 | |
| 6 | 19하 | 교량받침 | 무수축물탈 균열 | 0.2 | 0.2 | | 0.20 | m | 1 | |
| 8 | 19하 | 교각 | 균열(0.3mm미만) | 0.2 | 0.5 | | 0.50 | m | 1 | |
| 9 | 19하 | 교각 | 균열(0.3mm미만) | 0.2 | 0.7 | | 6.70 | m | 1 | 21하 상수 |
| 10 | 21하 | 교각 | 균열(0.3mm미만) | 0.2 | 1.0 | | 3.00 | m | 3 | |
| 11 | 21하 | 교각 | 균열(0.3mm미만) | 0.2 | 1.0 | | 3.00 | m | 3 | |
| 12 | 23하 | 교각 | 균열(0.3mm미만) | 0.2 | 25.0 | | 25.00 | m | 1 | |
| 13 | 23하 | 교각 | 망상균열 | 0.2 | 1.0 | 3.0 | 3.00 | ㎡ | 1 | |
