상주영천고속도로 2024~2025년 시설물 안전점검 용역  
(2024년 하반기 정기안전점검)

# 외 관 조 사 망 도

산호교

2024.11

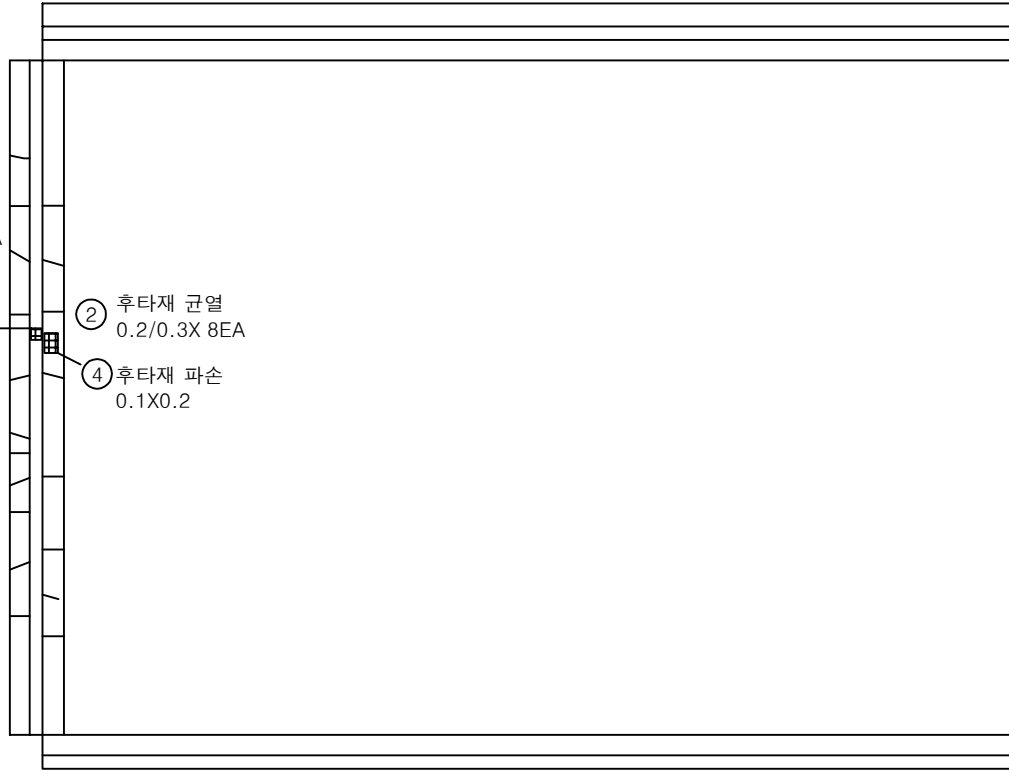
- ① 후타재 균열  
0.2/0.5X11EA
- ② 후타재 균열  
0.2/0.3X 8EA
- ③ 본체 볼트파손  
1EA
- ④ 후타재 파손  
0.1X0.2

| 번호 | 구분 | 부재 | 손상내용 | 손상현황 | | | | | | 비고 |
|---|---|---|---|---|---|---|---|---|---|---|
| 1 | 19하 | 신축이음 | 후타재 균열 | 0.2 | 0.5 | | 5.50 | m | 11 | |
| 2 | 19하 | 신축이음 | 후타재 균열 | 0.2 | 0.3 | | 2.40 | m | 8 | |
| 3 | 24하 | 신축이음 | 본체 볼트파손 | | | | 1.00 | EA | 1 | |
| 4 | 24하 | 신축이음 | 후타재 파손 | | 0.1 | 0.2 | 0.02 | m² | 1 | |

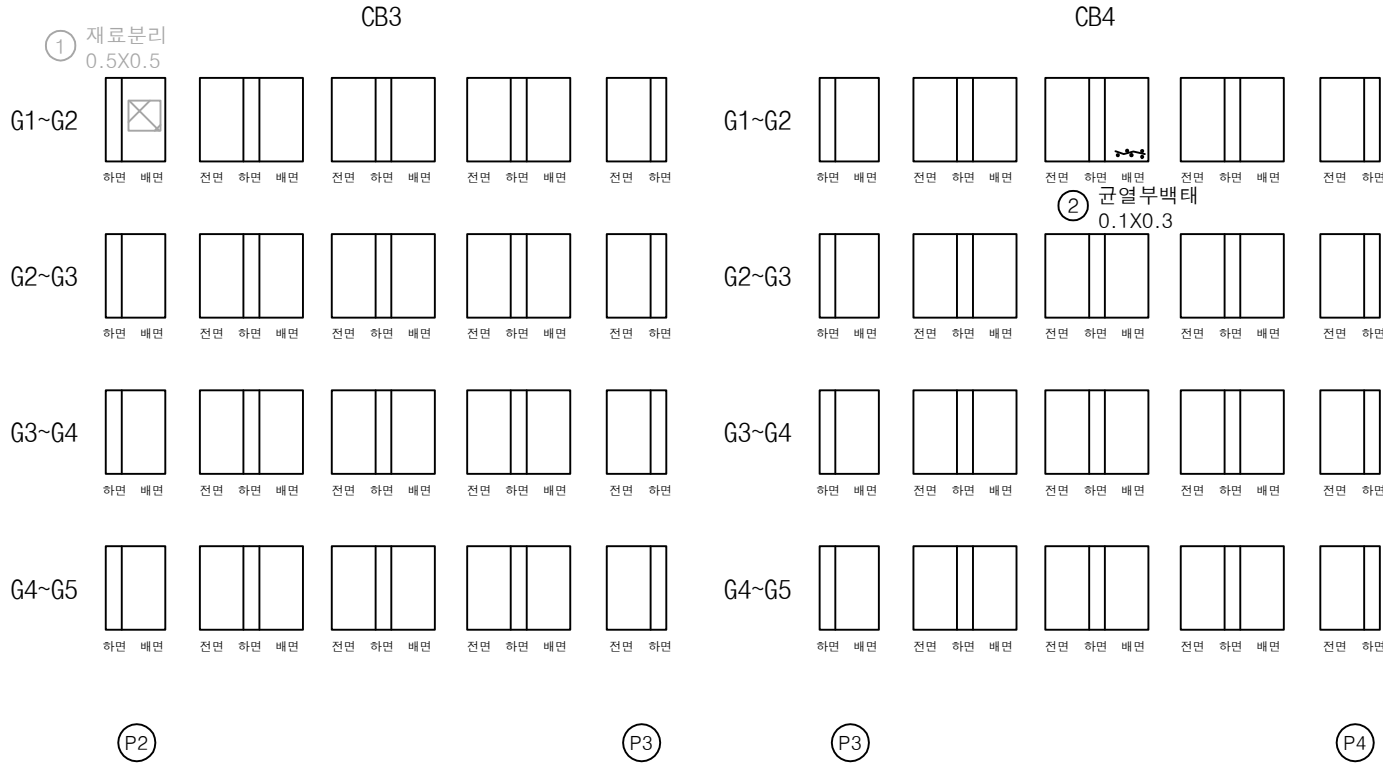
| 번호 | 구분 | 부재 | 손상내용 | 손상현황 | | | | | | 비고 |
|---|---|---|---|---|---|---|---|---|---|---|
| 2 | 23하 | 가로보 | 균열부백태 | | 0.1 | 0.3 | 0.03 | m <sup>2</sup> | 1 | |

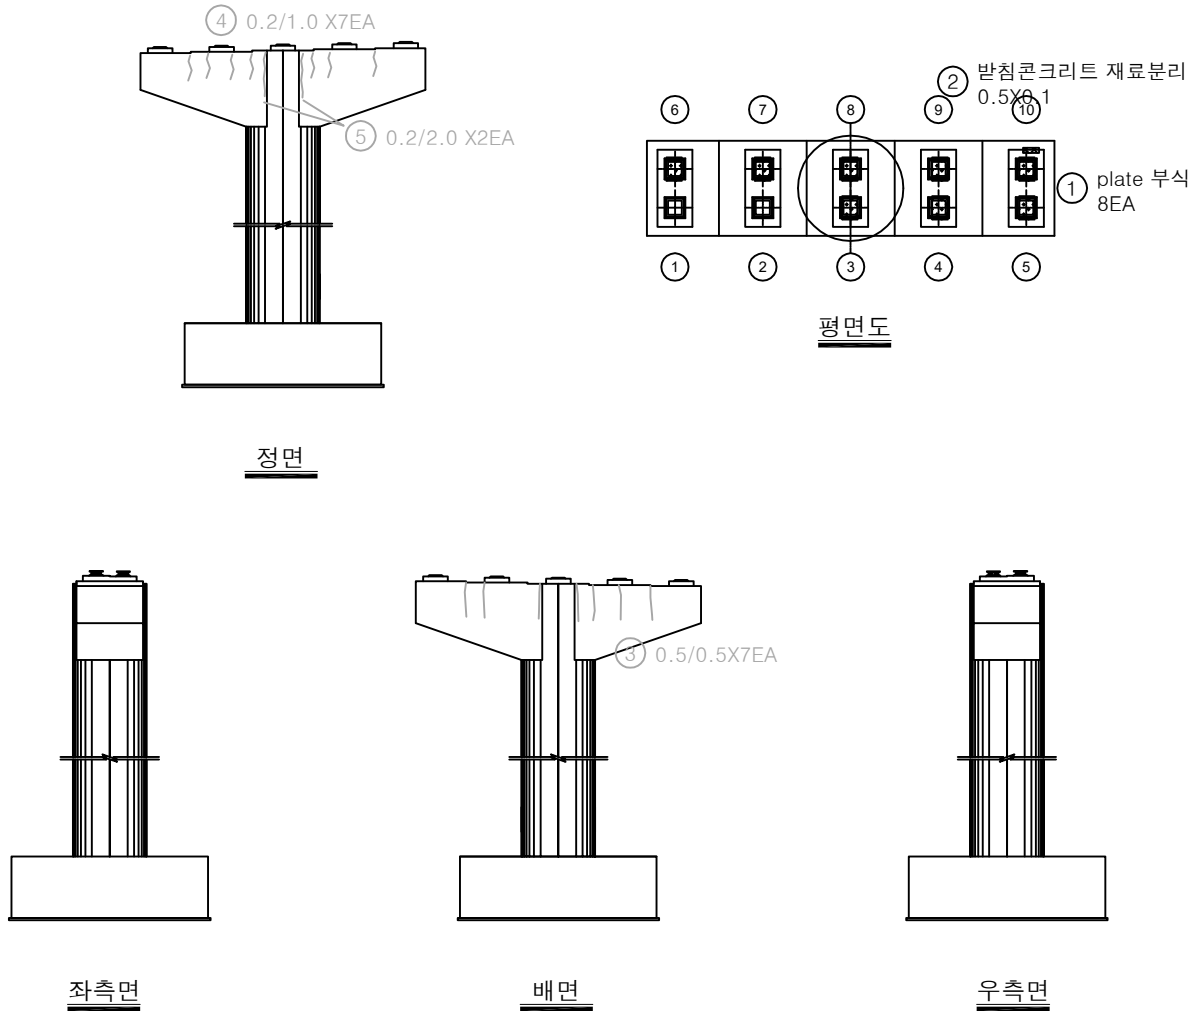
| 번호 | 구분 | 부재 | 손상내용 | 손상현황 | | | | | | 비고 |
|---|---|---|---|---|---|---|---|---|---|---|
| 1 | 19하 | 교량받침 | plate 부식 | | | | 8.00 | EA | 8 | |
| 3 | 19하 | 교각 | 균열(0.5mm이상) | 0.5 | 0.5 | | 3.50 | m | 7 | 21'상 보수 |
| 4 | 21하 | 교각 | 균열(0.3mm미만) | 0.2 | 1.0 | | 7.00 | m | 7 | 22'상 보수 |
| 5 | 21하 | 교각 | 균열(0.3mm미만) | 0.2 | 2.0 | | 4.00 | m | 2 | 22'상 보수 |
