상주영천고속도로 2024~2025년 시설물 안전점검 용역  
(2024년 하반기 정기안전점검)

# 외 관 조 사 망 도

내리교

2024.11

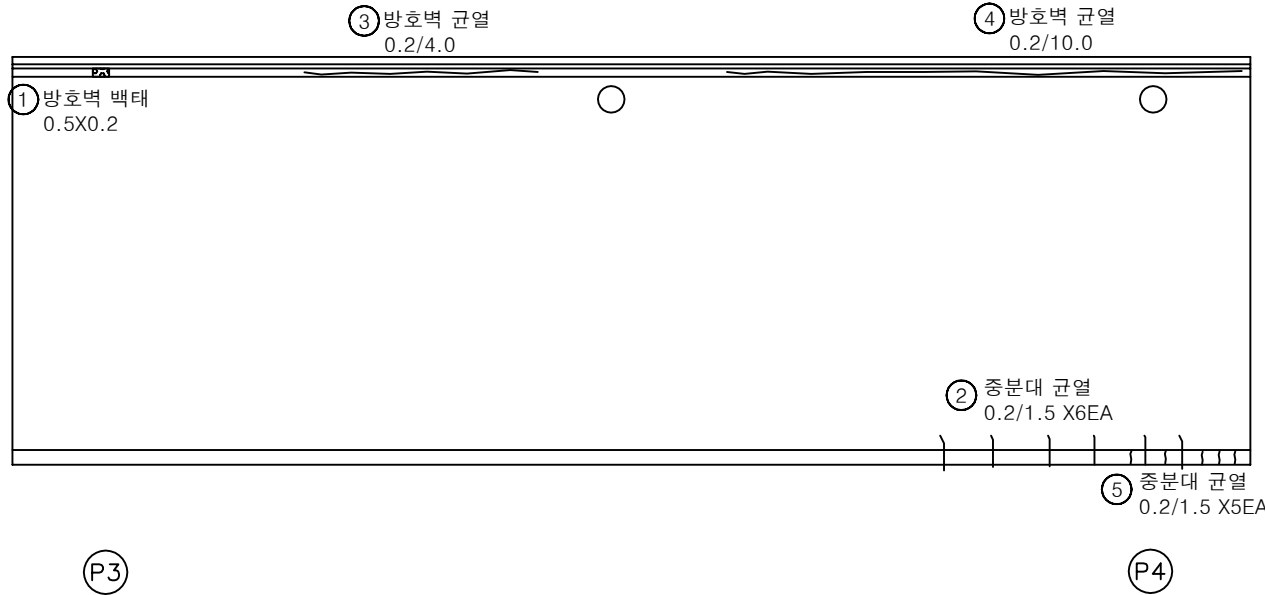
| 번호 | 구분 | 부재 | 손상내용 | 손상현황 | | | | | | 비고 |
|---|---|---|---|---|---|---|---|---|---|---|
| 1 | 19하 | 방호벽 | 방호벽 백태 | | 0.5 | 0.2 | 0.10 | m <sup>2</sup> | 1 | |
| 2 | 21하 | 중분대 | 중분대 균열 | 0.2 | 1.5 | | 9.00 | m | 6 | |
| 3 | 23하 | 방호벽 | 방호벽 균열 | 0.2 | 4.0 | | 4.00 | m | 1 | |
| 4 | 23하 | 방호벽 | 방호벽 균열 | 0.2 | 10.0 | | 10.00 | m | 1 | |
| 5 | 23하 | 중분대 | 중분대 균열 | 0.2 | 1.5 | | 7.50 | m | 5 | |

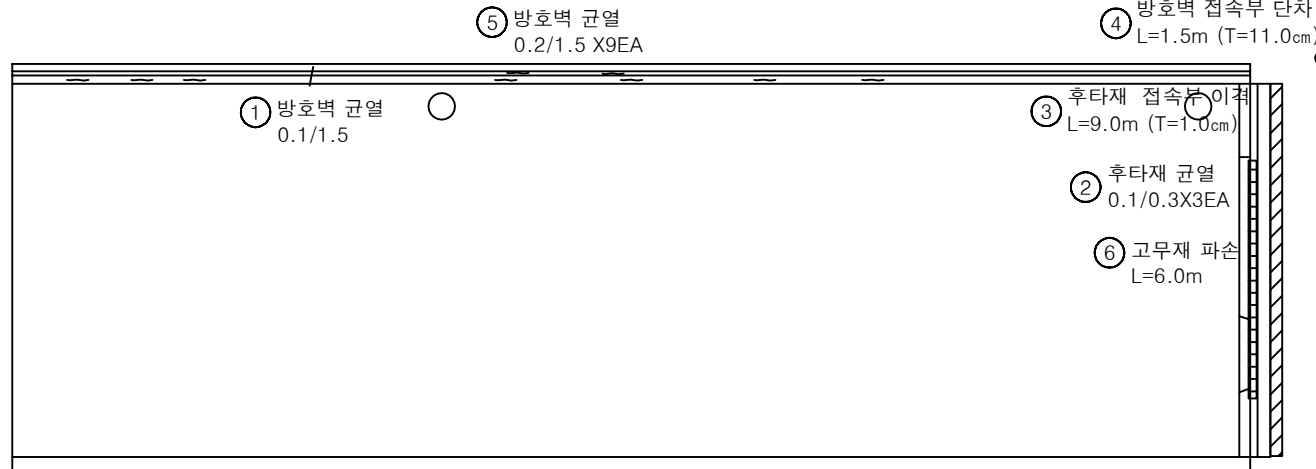
| 번호 | 구분 | 부재 | 손상내용 | 손상현황 | | | | | | 비고 |
|---|---|---|---|---|---|---|---|---|---|---|
| 1 | 19하 | 방호벽 | 방호벽 균열 | 0.1 | 1.5 | | 1.50 | m | 1 | |
| 2 | 19하 | 신축이음 | 후타재 균열 | 0.1 | 0.3 | | 0.90 | m | 3 | |
| 3 | 19하 | 교면포장 | 후타재 접속부 이격 | | 9.0 | | 9.00 | m | 1 | (T=1.0cm) |
| 4 | 19하 | 방호벽 | 방호벽 접속부 단차 | | 1.5 | | 1.50 | m | 1 | (T=11.0cm) |
| 5 | 23하 | 방호벽 | 방호벽 균열 | 0.1 | 1.5 | | 13.50 | m | 9 | |
| 6 | 23하 | 신축이음 | 고무재 파손 | | 6.0 | | 6.00 | m | 1 | |

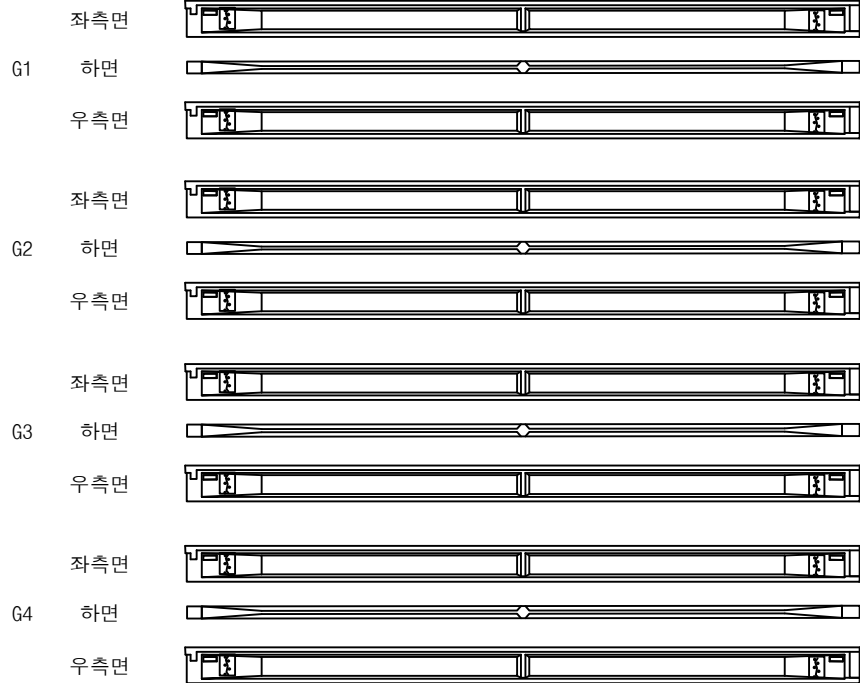
| 번호 | 구분 | 부재 | 손상내용 | 손상현황 | | | | | | 비고 |
|---|---|---|---|---|---|---|---|---|---|---|
| 1 | 21하 | 거더 | 균열부백태 | | 0.1 | 1.5 | 2.40 | m <sup>2</sup> | 16 | |

① 균열부백태  
0.1X0.5 X16EA

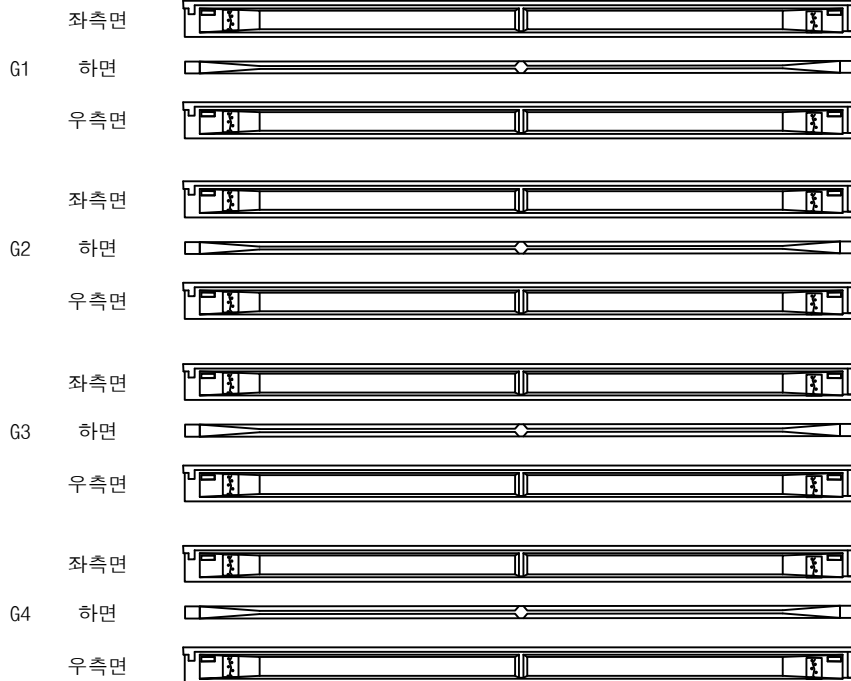
| 번호 | 구분 | 부재 | 손상내용 | 손상현황 | | | | | | 비고 |
|---|---|---|---|---|---|---|---|---|---|---|
| 1 | 21하 | 거더 | 균열부백태 | | 0.1 | 1.5 | 2.40 | m <sup>2</sup> | 16 | |

① 균열부백태  
0.1X0.5 X16EA  
②

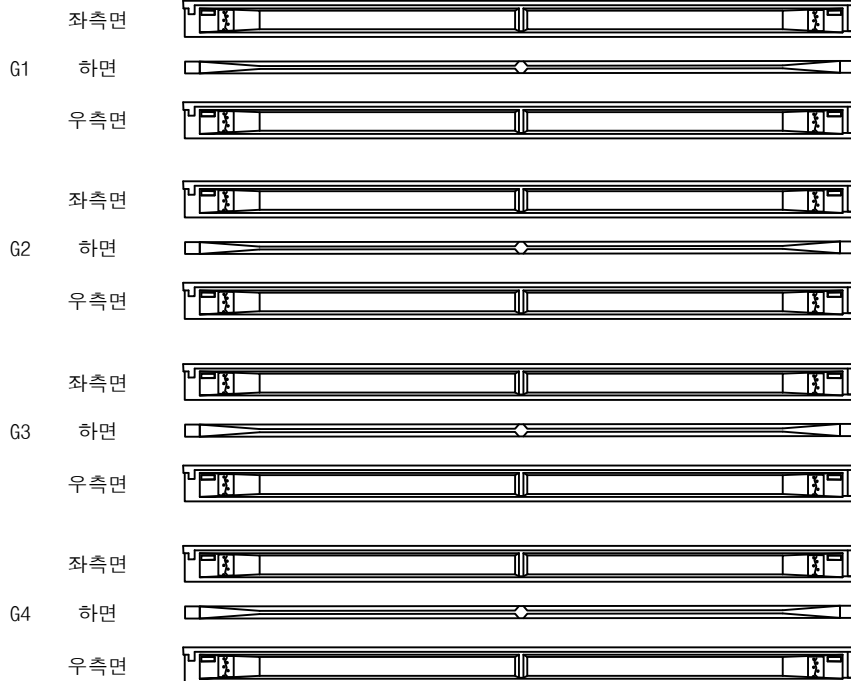
| 번호 | 구분 | 부재 | 손상내용 | 손상현황 | | | | | | 비고 |
|---|---|---|---|---|---|---|---|---|---|---|
| 1 | 21하 | 거더 | 균열부백태 | | 0.1 | 1.5 | 2.40 | m <sup>2</sup> | 16 | |

① 균열부백태  
0.1X0.5 X16EA  
② ③

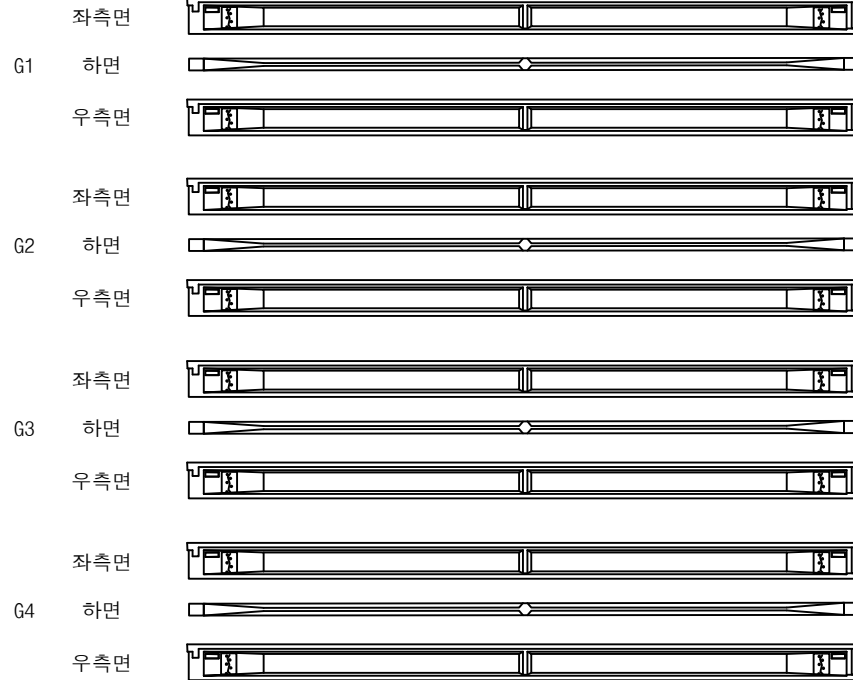
| 번호 | 구분 | 부재 | 손상내용 | 손상현황 | | | | | 비고 |
|---|---|---|---|---|---|---|---|---|---|
| 1 | 21하 | 거더 | 균열부백태 | | 0.1 | 1.5 | 2.40 | m <sup>2</sup> | 16 |

① 균열부백태  
0.1X0.5 X16EA

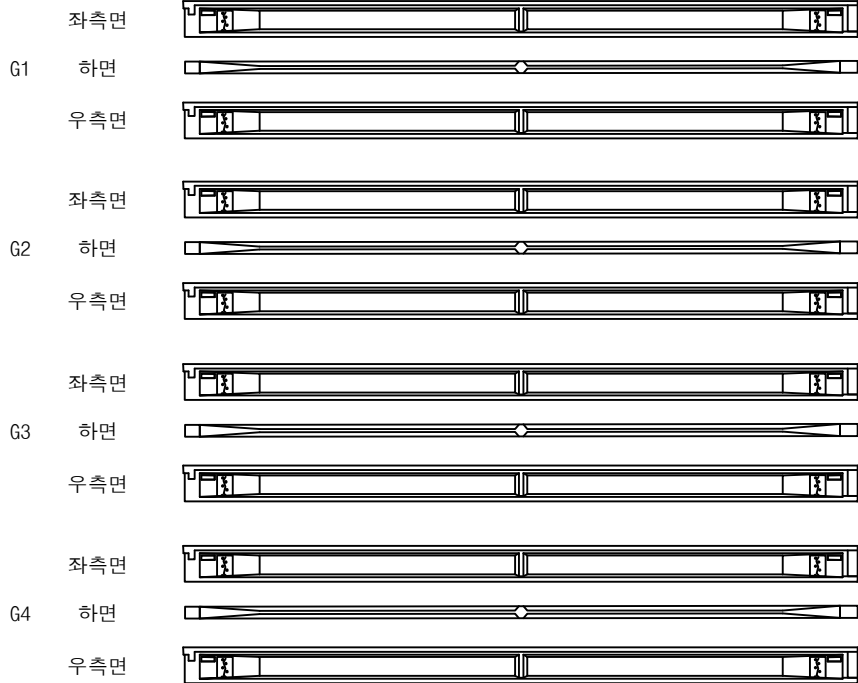
| 번호 | 구분 | 부재 | 손상내용 | 손상현황 | | | | | | 비고 |
|---|---|---|---|---|---|---|---|---|---|---|
| 1 | 21하 | 거더 | 균열부백태 | | 0.1 | 1.5 | 2.40 | m <sup>2</sup> | 16 | |

① 균열부백태  
0.1X0.5 X16EA  
② A2

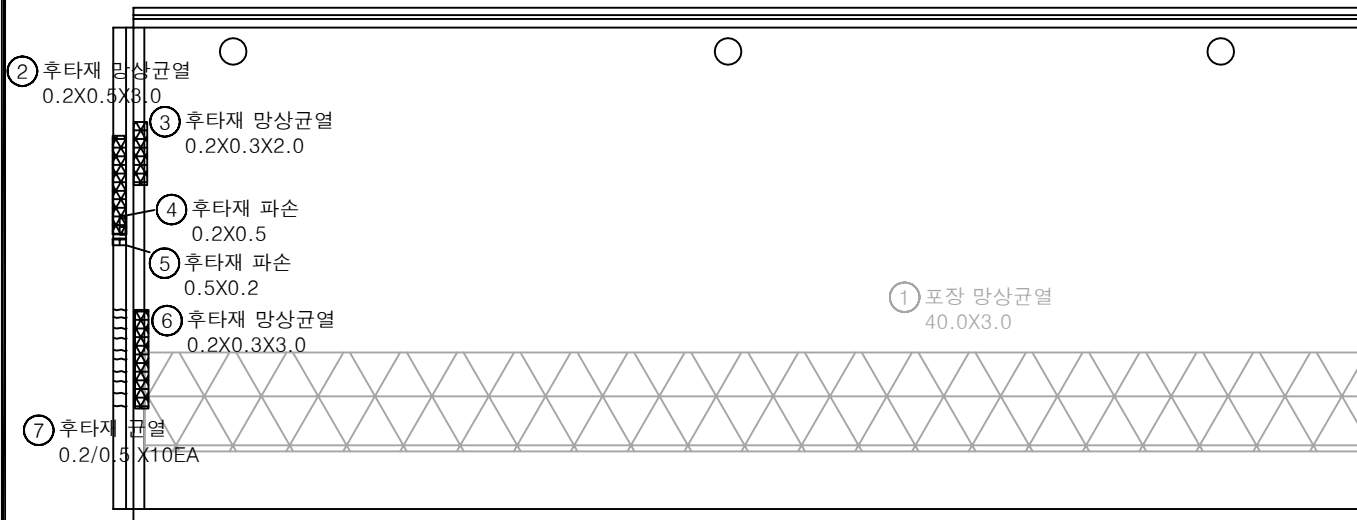
| 번호 | 구분 | 부재 | 손상내용 | 손상현황 | | | | | | 비고 |
|---|---|---|---|---|---|---|---|---|---|---|
| 1 | 19하 | 교면포장 | 포장 망상균열 | | 40.0 | 3.0 | 120.00 | m <sup>2</sup> | 1 | 21'형 보수 |
| 2 | 23하 | 신속이음 | 후타재 망상균열 | 0.2 | 0.5 | 3.0 | 1.50 | m <sup>2</sup> | 1 | |
| 3 | 23하 | 신속이음 | 후타재 망상균열 | 0.2 | 0.3 | 2.0 | 0.60 | m <sup>2</sup> | 1 | |
| 6 | 23하 | 신속이음 | 후타재 망상균열 | 0.2 | 0.3 | 3.0 | 0.90 | m <sup>2</sup> | 1 | |
| 7 | 23하 | 신속이음 | 후타재 균열 | 0.2 | 0.5 | | 5.00 | m | 10 | |

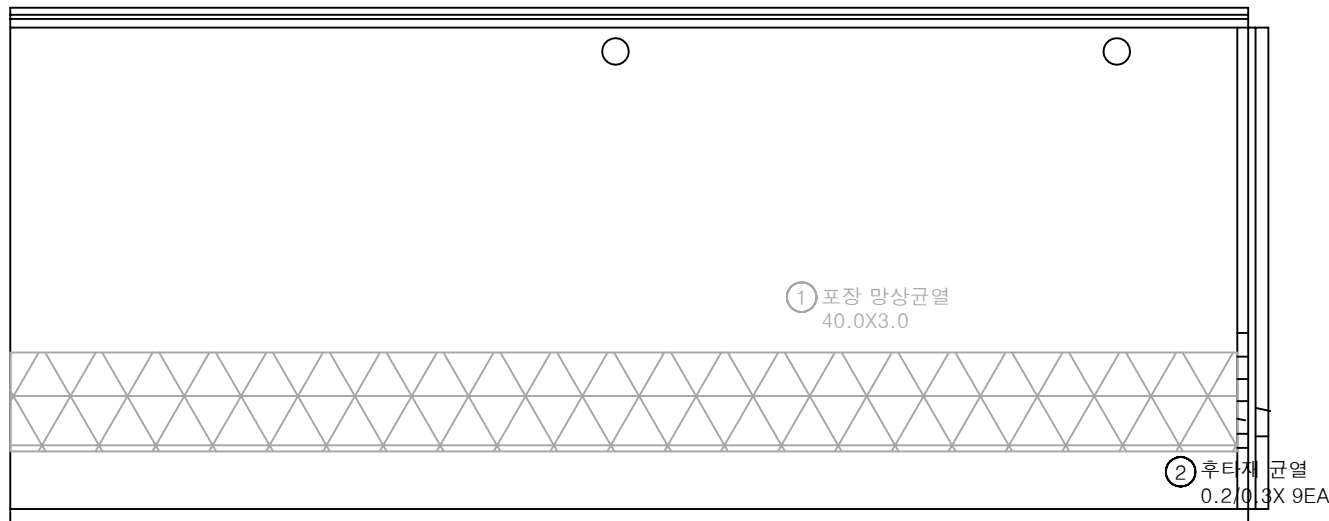
| 번호 | 구분 | 부재 | 손상내용 | 손상현황 | | | | | | 비고 |
|---|---|---|---|---|---|---|---|---|---|---|
| 1 | 19하 | 교면포장 | 포장 망상균열 | | 40.0 | 3.0 | 120.00 | m <sup>2</sup> | 1 | 21'하 보수 |
| 2 | 19하 | 산책이음 | 후타재 균열 | 0.2 | 0.3 | | 2.70 | m | 9 | |

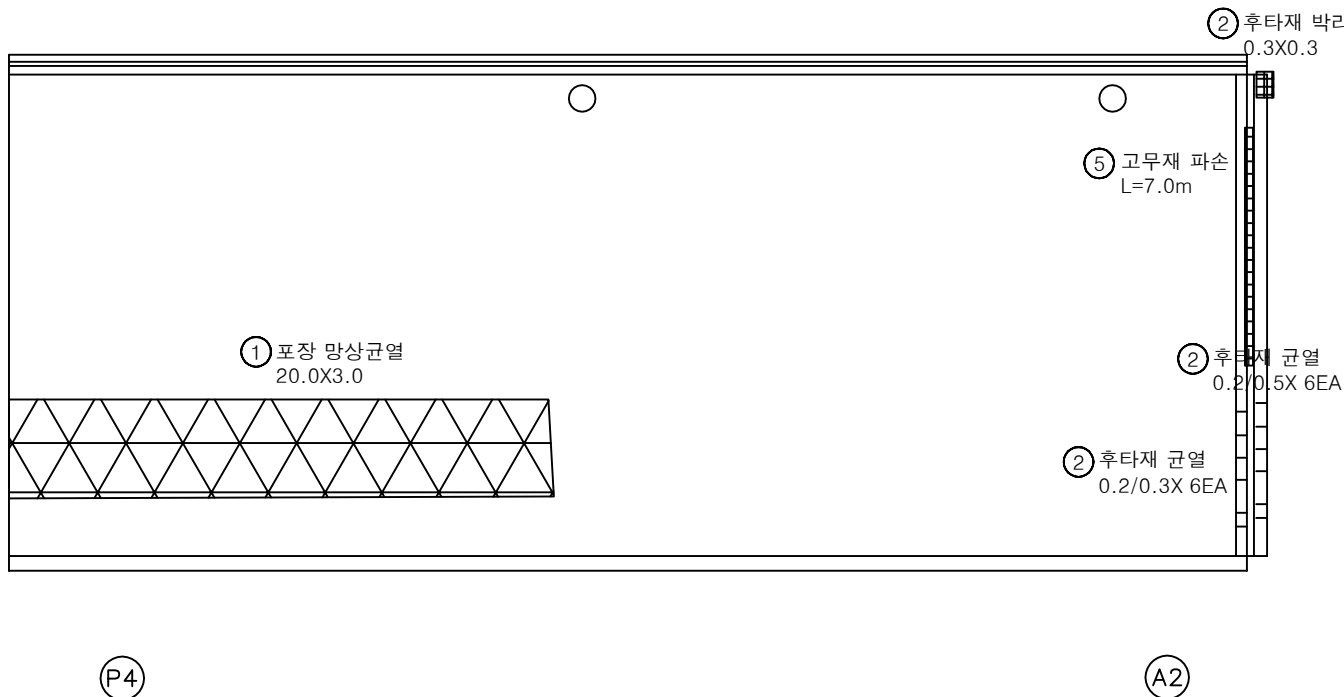
| 번호 | 구분 | 부재 | 손상내용 | 손상현황 | | | | | | 비고 |
|---|---|---|---|---|---|---|---|---|---|---|
| 1 | 19하 | 교면포장 | 포장 망상균열 | | 20.0 | 3.0 | 60.00 | m <sup>2</sup> | 1 | |
| 3 | 19하 | 신축이음 | 후타재 균열 | 0.2 | 0.3 | | 1.80 | m | 6 | |
| 4 | 19하 | 신축이음 | 후타재 균열 | 0.2 | 0.5 | | 3.00 | m | 6 | |

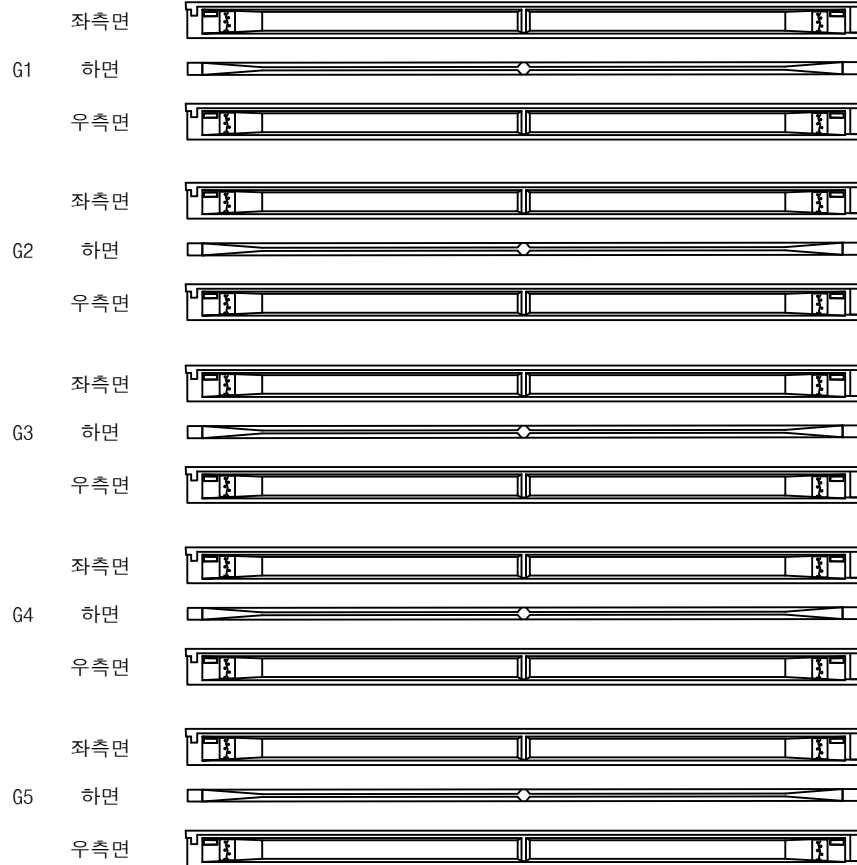
① 균열부백태  
0.1X1.5 X20EX

| 번호 | 구분 | 부재 | 손상내용 | 손상현황 | | | | | | 비고 |
|---|---|---|---|---|---|---|---|---|---|---|
| 1 | 21하 | 거더 | 균열부백태 | | 0.1 | 1.5 | 3.00 | m <sup>2</sup> | 20 | |

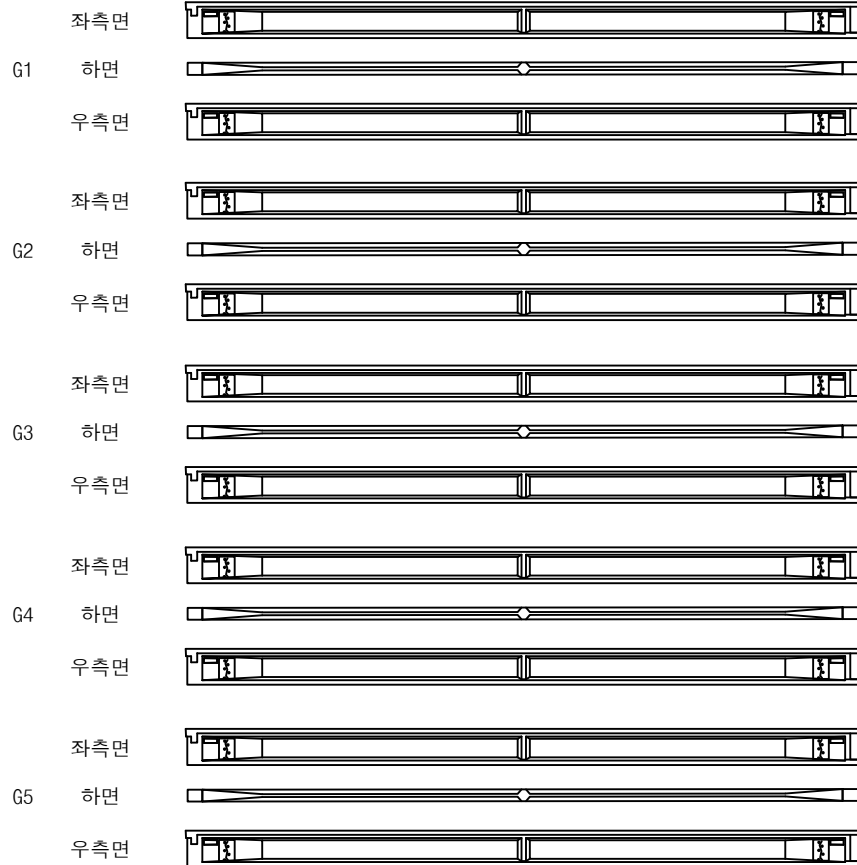
① 균열부백태  
0.1X1.5 X20EX

| 번호 | 구분 | 부재 | 손상내용 | 손상현황 | | | | | | 비고 |
|---|---|---|---|---|---|---|---|---|---|---|
| 1 | 21하 | 거더 | 균열부백태 | | 0.1 | 1.5 | 3.00 | m² | 20 | |

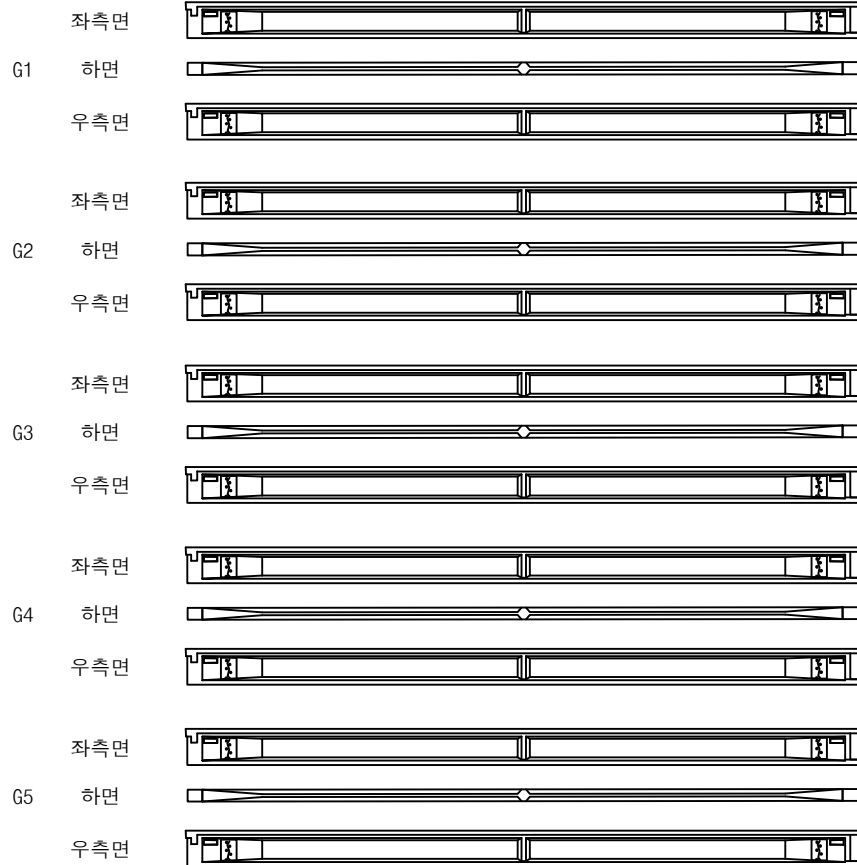
① 균열부백태  
0.1X1.5 X20EX

| 번호 | 구분 | 부재 | 손상내용 | 손상현황 | | | | | | 비고 |
|---|---|---|---|---|---|---|---|---|---|---|
| 1 | 21하 | 거더 | 균열부백태 | | 0.1 | 1.5 | 3.00 | m <sup>2</sup> | 20 | |

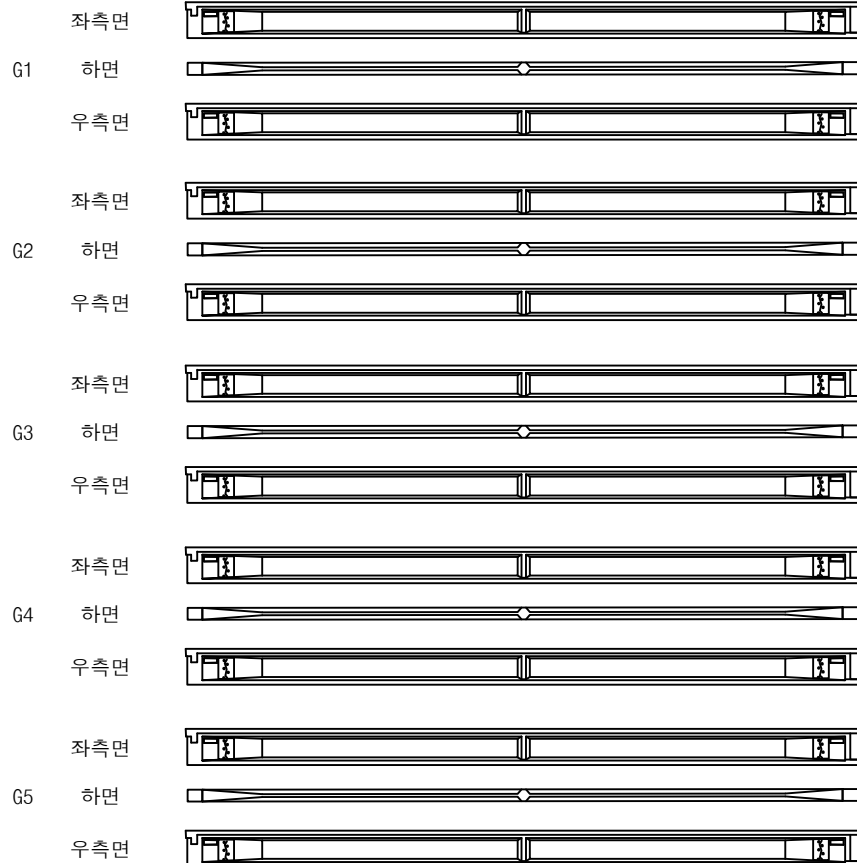
① ④  
균열부백태 0.1X1.5 X20EA

| 번호 | 구분 | 부재 | 손상내용 | 손상현황 | | | | | | 비고 |
|---|---|---|---|---|---|---|---|---|---|---|
| 1 | 21하 | 거더 | 균열부백태 | | 0.1 | 1.5 | 3.00 | m² | 20 | |

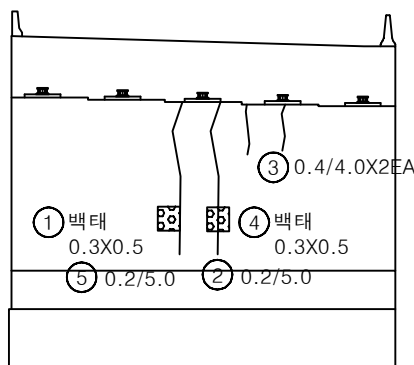
| 번호 | 구분 | 부재 | 손상내용 | 손상현황 | | | | | | 비고 |
|---|---|---|---|---|---|---|---|---|---|---|
| 2 | 19하 | 교대 | 균열(0.3mm미만) | 0.2 | 5.0 | | 5.00 | m | 1 | |
| 3 | 19하 | 교대 | 균열(0.3mm이상) | 0.4 | 4.0 | | 8.00 | m | 2 | |
| 5 | 21하 | 교대 | 균열(0.3mm미만) | 0.2 | 5.0 | | 5.00 | m | 1 | |
| 6 | 23하 | 교량받침 | plate 부식 | | | | 5.00 | EA | 5 | |

⑥ plate 부식  
5EA

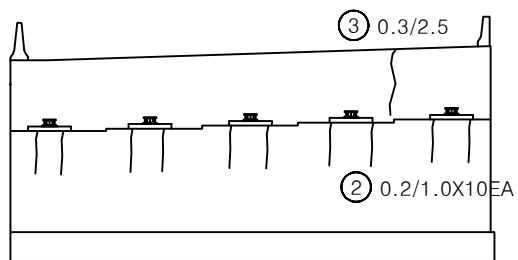
| 번호 | 구분 | 부재 | 손상내용 | 손상현황 | | | | | | 비고 |
|---|---|---|---|---|---|---|---|---|---|---|
| 1 | 19하 | 교량받침 | plate 부식 | | | | 5.00 | EA | 5 | |
| 2 | 19하 | 교대 | 균열(0.3mm미만) | 0.2 | 1.0 | | 10.00 | m | 10 | |
| 3 | 23하 | 교대 | 균열(0.3mm이상) | 0.3 | 2.5 | | 2.50 | m | 1 | |
