상주영천고속도로 2024~2025년 시설물 안전점검 용역  
(2024년 하반기 정기안전점검)

# 외 관 조 사 망 도

가천교

2024.11

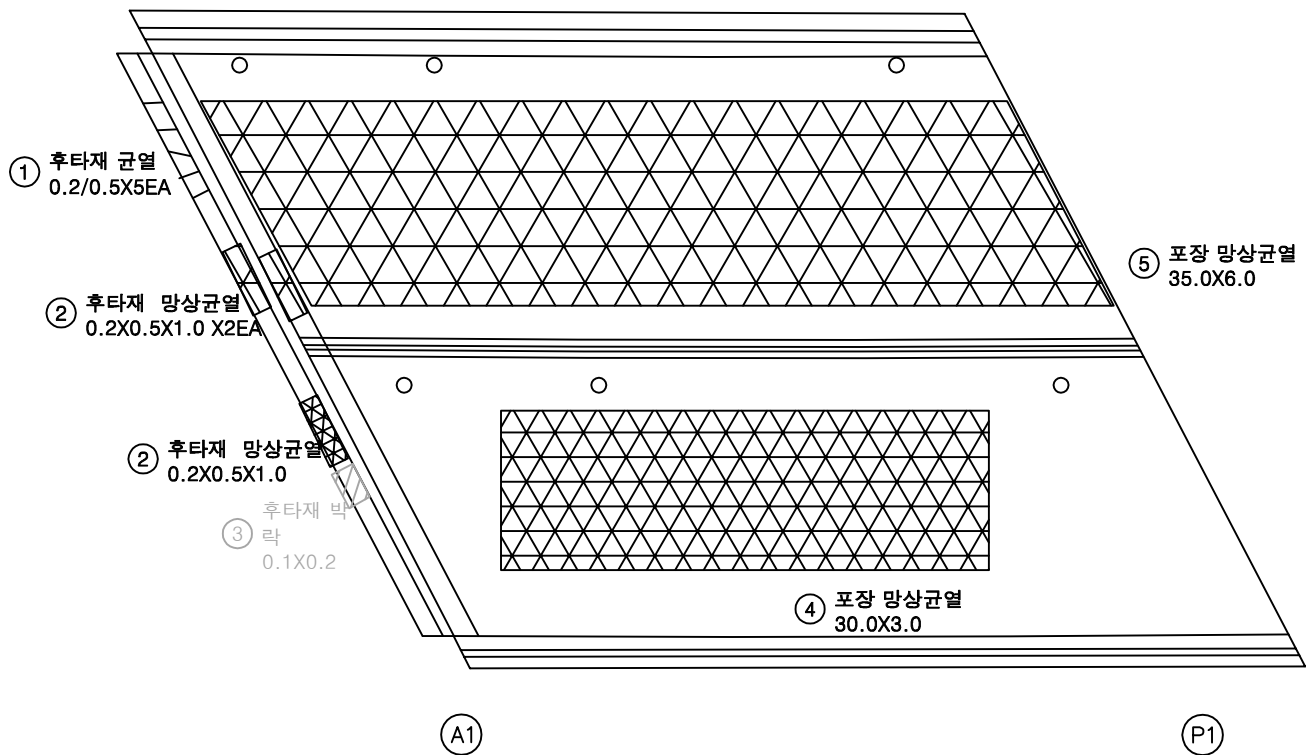
| 도면번호 | 01 |

| 번호 | 구분 | 부재 | 손상내용 | 손상현황 | | | | | | 비 고 |
|---|---|---|---|---|---|---|---|---|---|---|
| 1 | 19하 | 신축이음 | 후타재 균열 | 0.2 | 0.5 | | 2.50 | m | 5 | |
| 2 | 19하 | 신축이음 | 후타재 망상균열 | 0.2 | 0.5 | 1.0 | 0.50 | m <sup>2</sup> | 1 | |
| 3 | 19하 | 신축이음 | 후타재 박락 | | 0.1 | 0.2 | 0.02 | m <sup>2</sup> | 1 | 2차상보수 |
| 4 | 21하 | 교면포장 | 포장 망상균열 | | 30.0 | 3.0 | 90.00 | m <sup>2</sup> | 1 | |
| 5 | 23하 | 교면포장 | 포장 망상균열 | | 35.0 | 6.0 | 210.00 | m <sup>2</sup> | 1 | |
| 6 | 23하 | 신축이음 | 후타재 망상균열 | 0.2 | 0.5 | 1.0 | 1.00 | m <sup>2</sup> | 2 | |

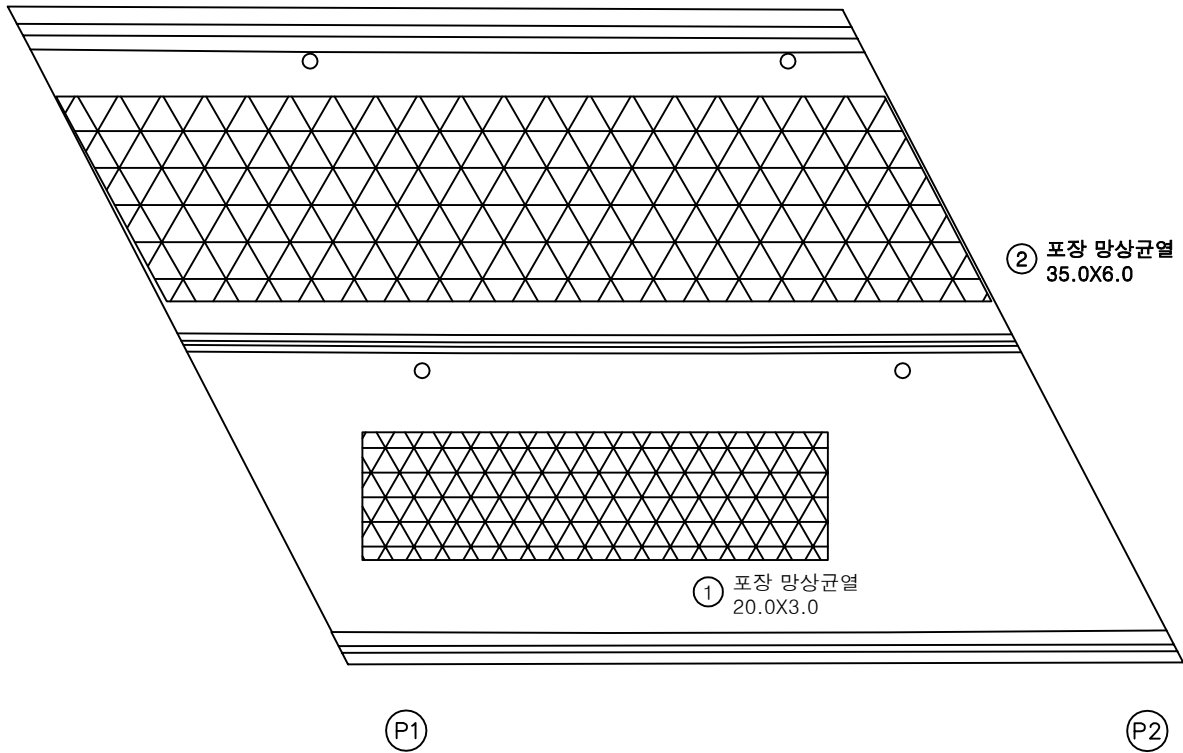
| 도면번호 | 02 |

| 번호 | 구분 | 부재 | 손상내용 | 손상현황 | | | | | | 비고 |
|---|---|---|---|---|---|---|---|---|---|---|
| 1 | 21하 | 교면포장 | 포장 망상균열 | | 20.0 | 3.0 | 60.00 | m <sup>2</sup> | 1 | |
| 2 | 23하 | 교면포장 | 포장 망상균열 | | 35.0 | 6.0 | 210.00 | m <sup>2</sup> | 1 | |

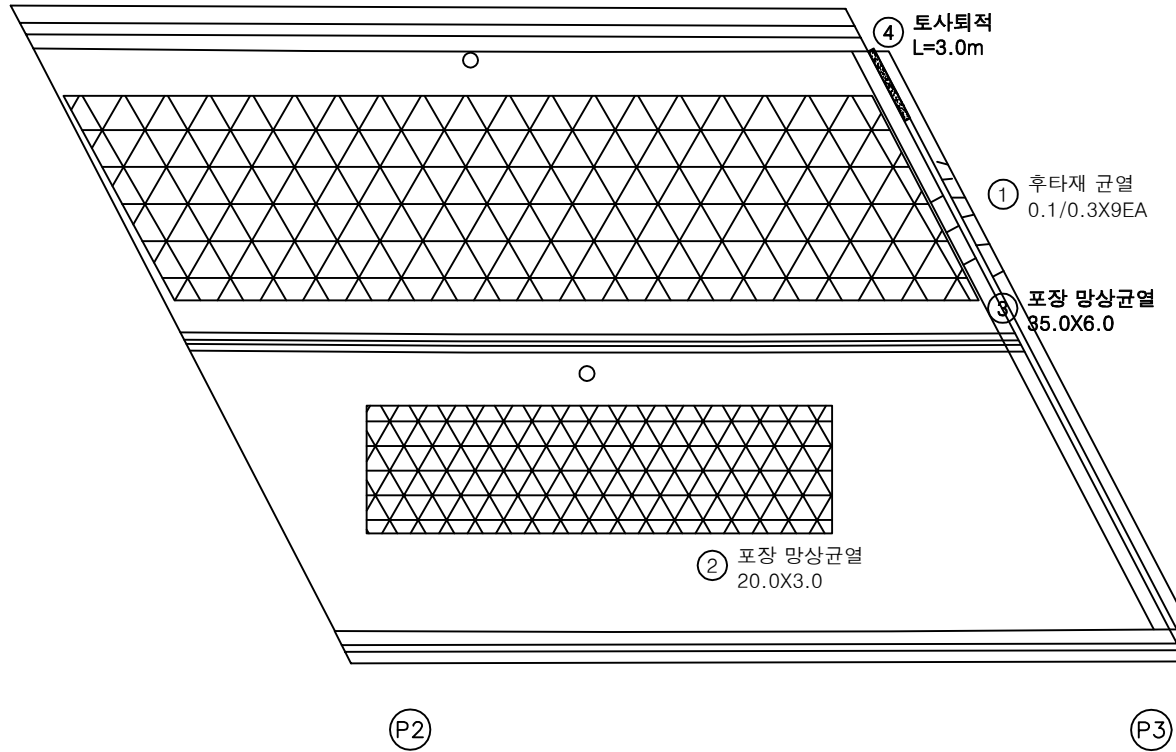
| 도면번호 | 03 |

| 번호 | 구분 | 부재 | 손상내용 | 손상현황 | | | | | | 비고 |
|---|---|---|---|---|---|---|---|---|---|---|
| 1 | 19하 | 신축이음 | 후타재 균열 | 0.1 | 0.3 | | 2.70 | m | 9 | |
| 2 | 21하 | 교면포장 | 포장 망상균열 | | 20.0 | 3.0 | 60.00 | m <sup>2</sup> | 1 | |
| 3 | 23하 | 교면포장 | 포장 망상균열 | | 35.0 | 6.0 | 210.00 | m <sup>2</sup> | 1 | |
| 4 | 23하 | 신축이음 | 토사퇴적 | | 3.0 | | 3.00 | m | 1 | |

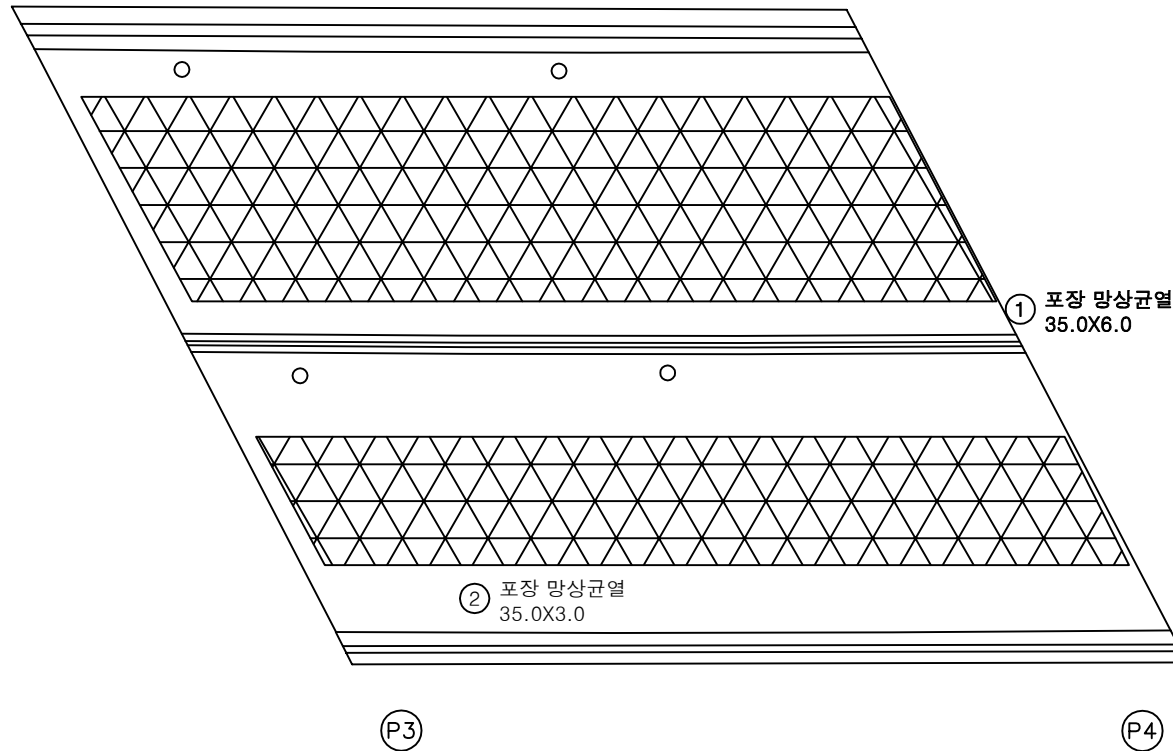
| 번호 | 구분 | 부재 | 손상내용 | 손상현황 | | | | | | 비 고 |
|---|---|---|---|---|---|---|---|---|---|---|
| 1 | 21하 | 교면포장 | 포장 망상균열 | | 20.0 | 3.0 | 60.00 | m <sup>2</sup> | 1 | |
| 2 | 23하 | 교면포장 | 포장 망상균열 | | 35.0 | 6.0 | 210.00 | m <sup>2</sup> | 1 | |

② 포장 망상균열  
35.0X6.0

① 포장 망상균열  
20.0X3.0

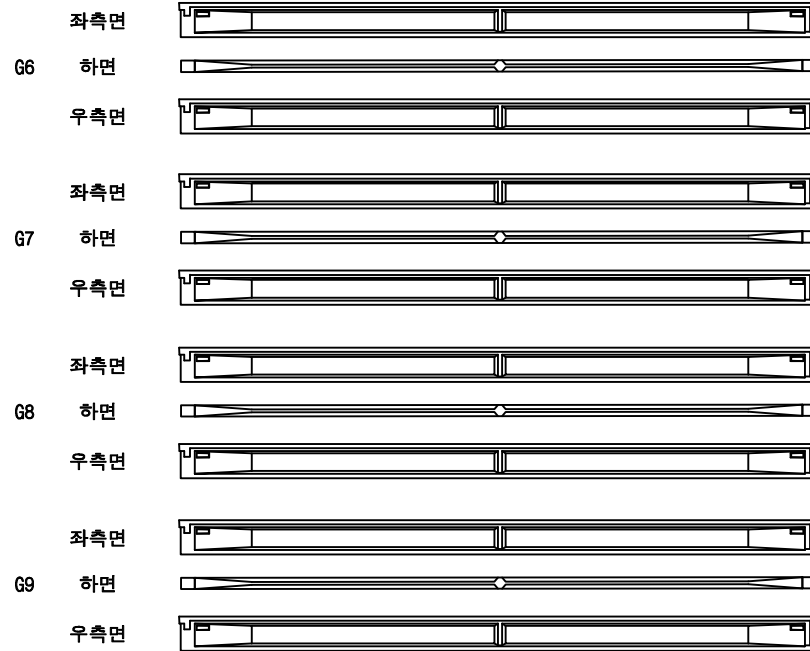
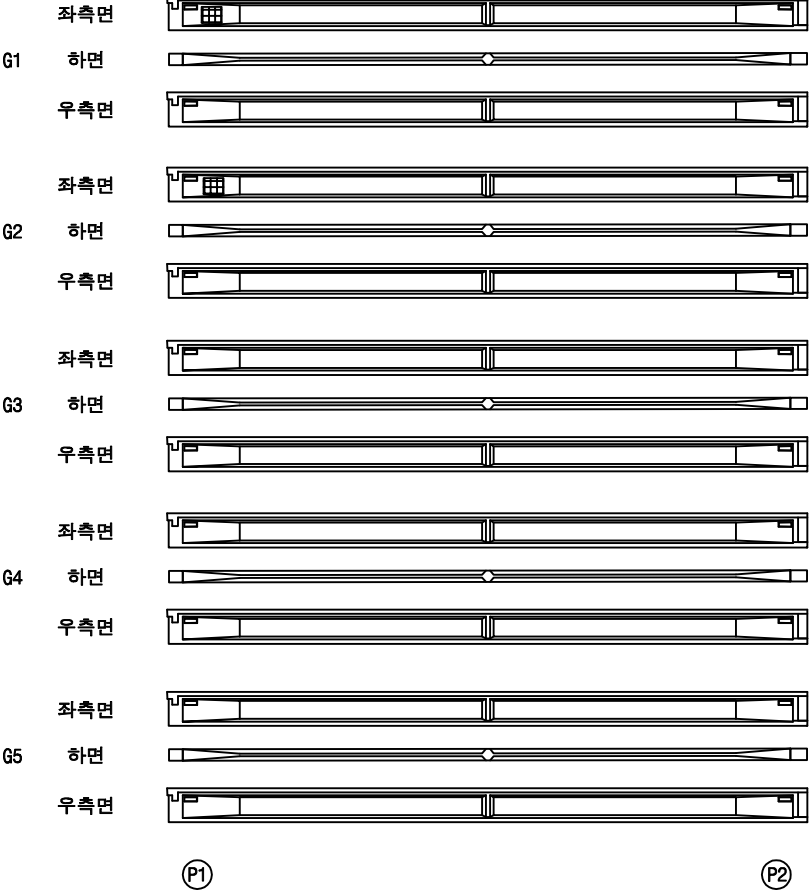
① 인양홀 파손  
0.2X0.2 X2EA

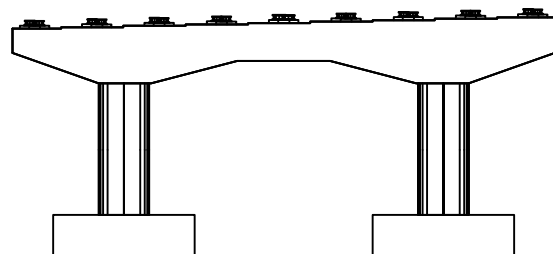
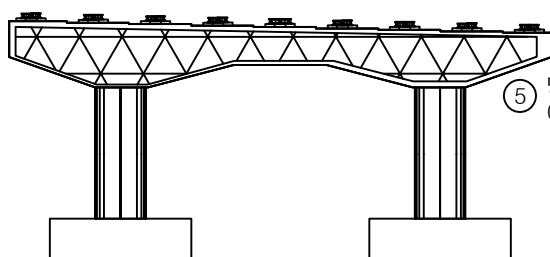
| 번호 | 구분 | 부재 | 손상내용 | 손상현황 | | | | | | 비고 |
|---|---|---|---|---|---|---|---|---|---|---|
| 5 | 23하 | 교각 | 망상균열 | 0.2 | 20.0 | 1.5 | 30.00 | m <sup>2</sup> | 1 | |

⑤ 망상균열  
0.2X20.0X1.5
