상주영천고속도로 2024~2025년 시설물 안전점검 용역  
(2024년 하반기 정기안전점검)

# 외 관 조 사 망 도

창정교

2024.11

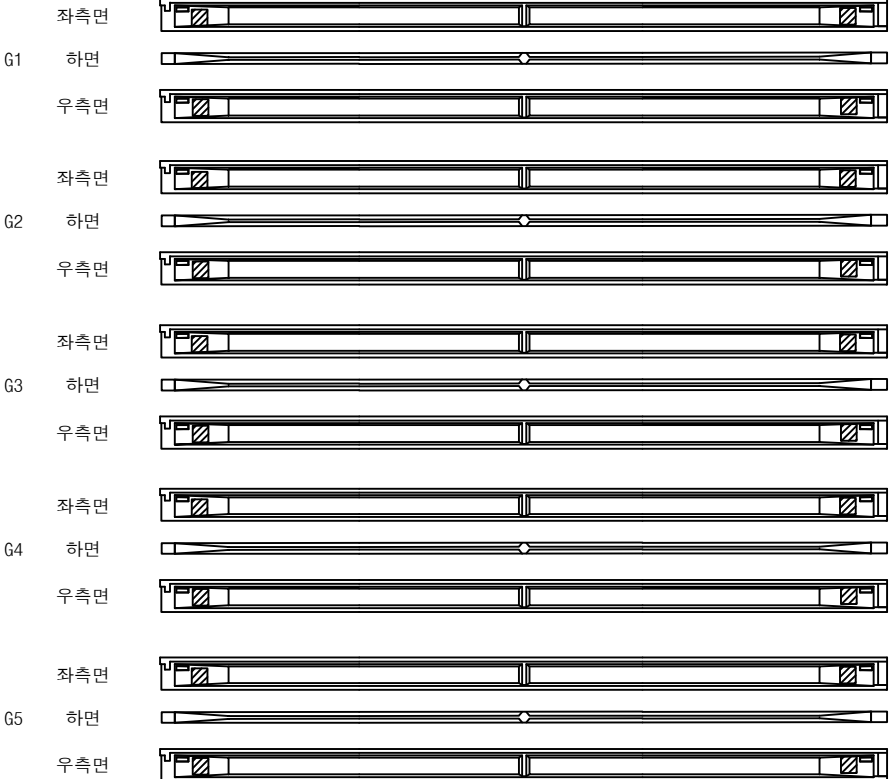
① 인양홀 박락  
0.2X0.2X10EA

② 인양홀 박락  
0.2X0.2X10EA

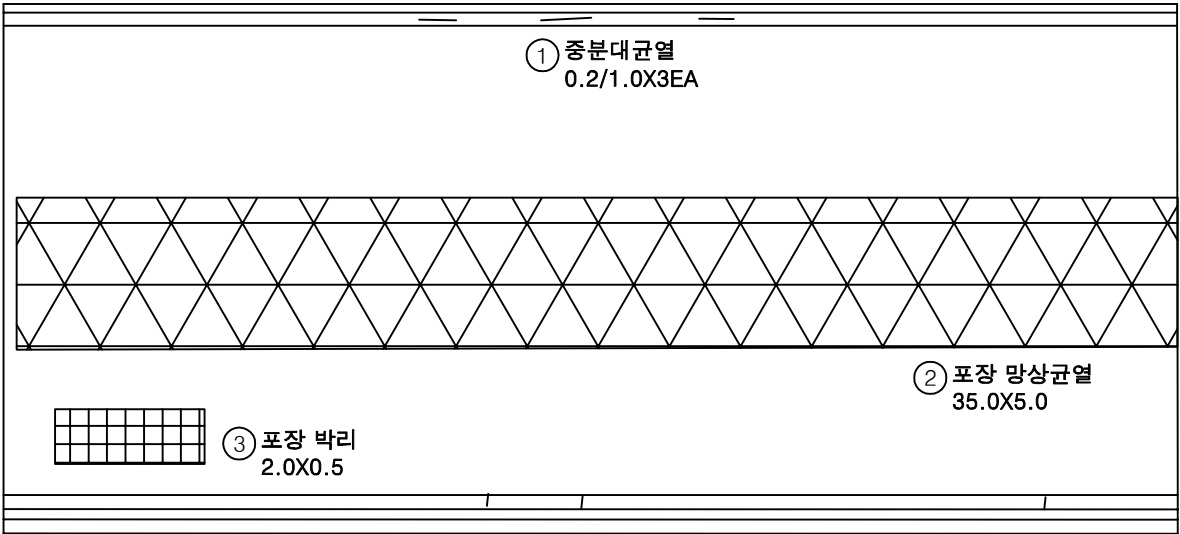
| 번호 | 구분 | 부재 | 손상내용 | 손상현황 | | | | | | 비고 |
|---|---|---|---|---|---|---|---|---|---|---|
| 1 | 19하 | 중분대 | 중분대 균열 | 0.2 | 1.0 | | 3.00 | m | 3 | |
| 2 | 19하 | 교면포장 | 포장 망상균열 | | 35.0 | 5.0 | 175.00 | m <sup>2</sup> | 1 | |
| 4 | 19하 | 방호벽 | 방호벽 균열 | 0.2 | 1.0 | | 3.00 | m | 3 | |

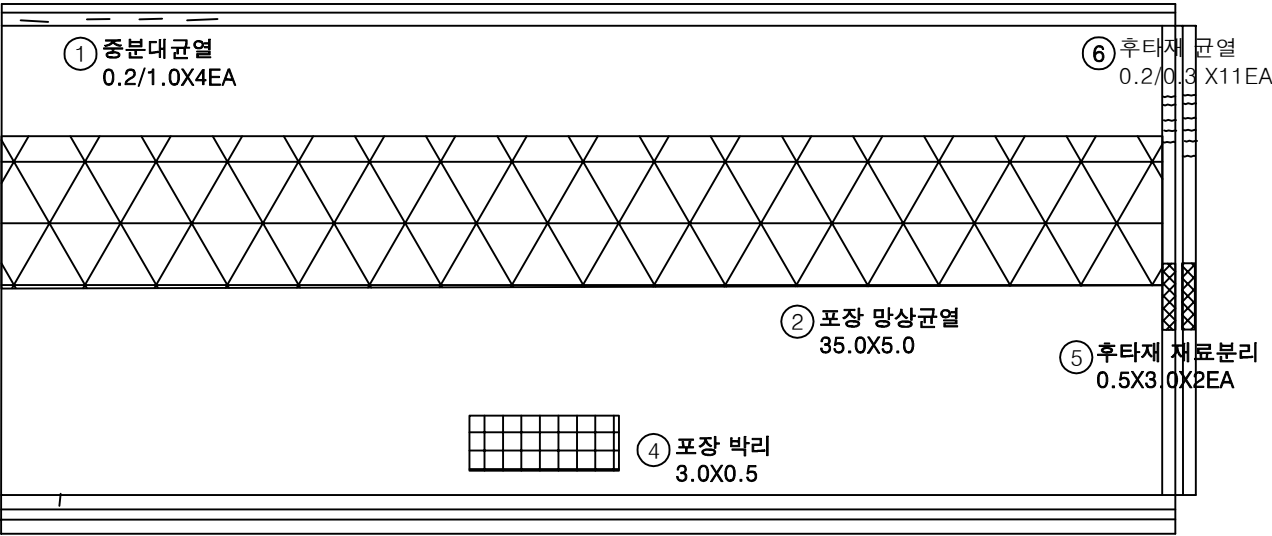
| 번호 | 구분 | 부재 | 손상내용 | 손상현황 | | | | | | 비고 |
|---|---|---|---|---|---|---|---|---|---|---|
| 1 | 19하 | 중분대 | 중분대 균열 | 0.2 | 1.0 | | 4.00 | m | 4 | |
| 2 | 19하 | 교면포장 | 포장 망상균열 | | 35.0 | 5.0 | 175.00 | m <sup>2</sup> | 1 | |
| 3 | 19하 | 방호벽 | 방호벽 균열 | 0.2 | 1.0 | | 1.00 | m | 1 | |
| 6 | 23하 | 신축이음 | 후타재 균열 | 0.2 | 0.3 | | 3.30 | m | 11 | |

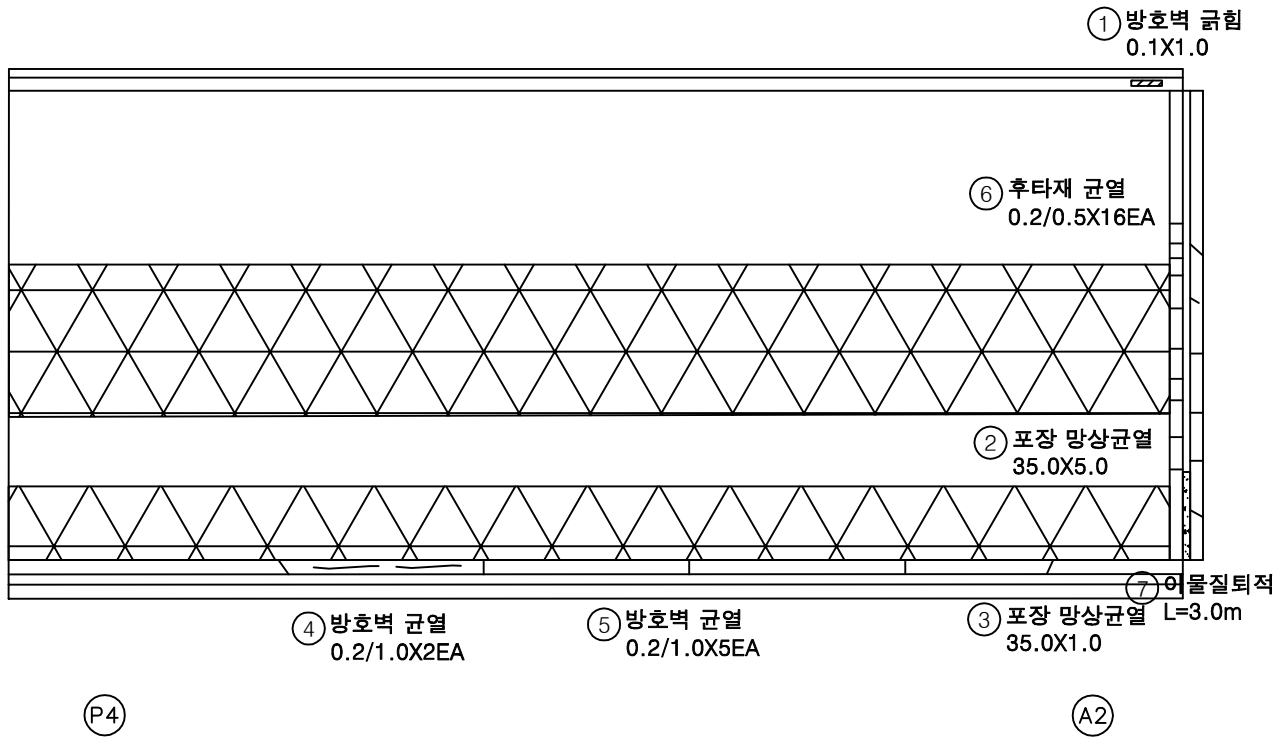
| 번호 | 구분 | 부재 | 손상내용 | 손상현황 | | | | | | 비고 |
|---|---|---|---|---|---|---|---|---|---|---|
| 1 | 19하 | 방호벽 | 방호벽 균열 | | 0.1 | 1.0 | 0.10 | m | 1 | |
| 2 | 19하 | 교면포장 | 포장 망상균열 | | 35.0 | 5.0 | 175.00 | m | 1 | |
| 3 | 19하 | 교면포장 | 포장 망상균열 | | 35.0 | 1.0 | 35.00 | m | 1 | |
| 4 | 19하 | 방호벽 | 방호벽 균열 | 0.2 | 1.0 | | 2.00 | m | 2 | |
| 5 | 19하 | 방호벽 | 방호벽 균열 | 0.2 | 1.0 | | 5.00 | m | 5 | |
| 6 | 19하 | 신속이음 | 후타재 균열 | 0.2 | 0.5 | | 8.00 | m | 16 | |

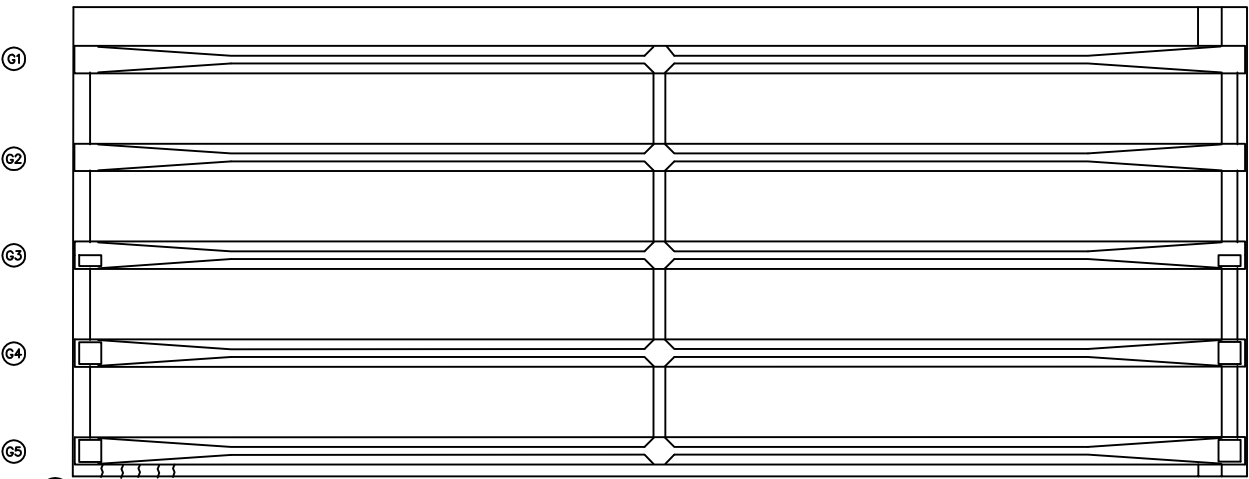
① 0.1/1.0 X5EA

| 번호 | 구분 | 부재 | 손상내용 | 손상현황 | | | | | | 비고 |
|---|---|---|---|---|---|---|---|---|---|---|
| 1 | 23하 | 바닥판 | 균열(0.3mm미만) | 0.1 | 1.0 | | 5.00 | m | 5 | |

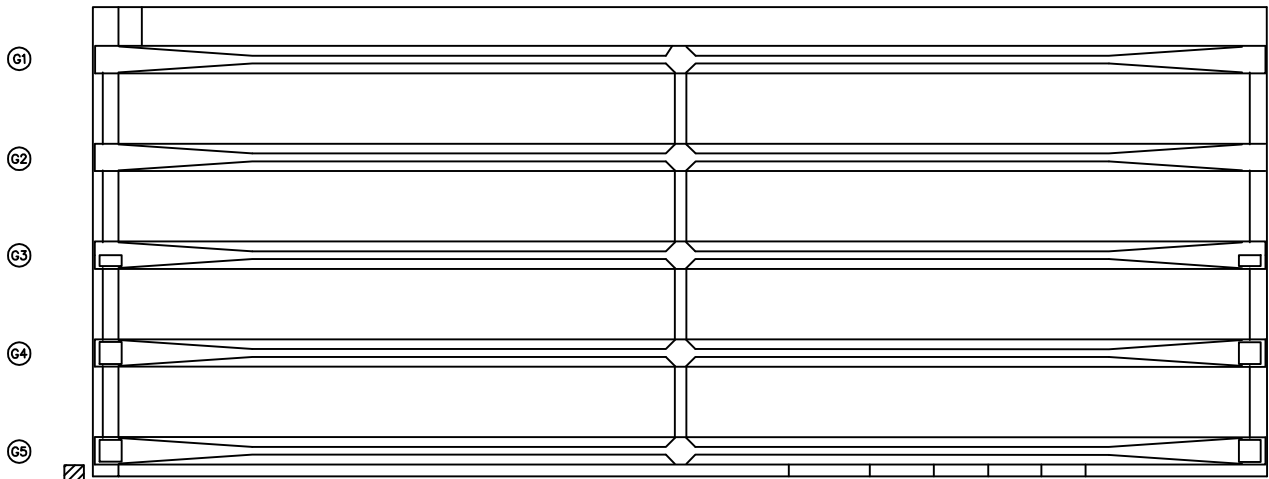
| 번호 | 구분 | 부재 | 손상내용 | 손상현황 | | | | | | 비고 |
|---|---|---|---|---|---|---|---|---|---|---|
| 1 | 19하 | 바닥판 | 균열(0.3mm미만) | 0.1 | 1.0 | | 6.00 | m | 6 | |

② 거푸집 미제거  
1EA

① 0.1/1.0X6EA
