상주영천고속도로 2024~2025년 시설물 안전점검 용역  
(2024년 하반기 정기안전점검)

# 외 관 조 사 망 도

중들교

2024.11

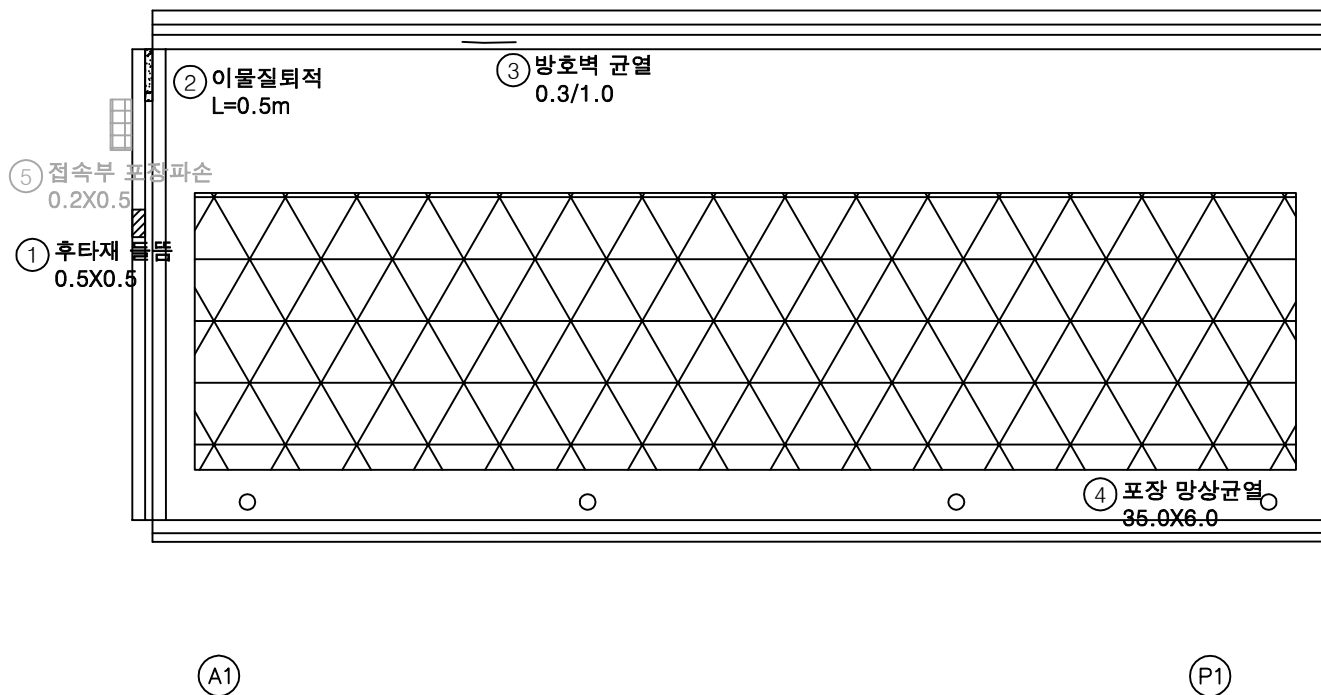
| 번호 | 구분 | 부재 | 손상내용 | 손상현황 | | | | | 비고 |
|---|---|---|---|---|---|---|---|---|---|
| 1 | 19하 | 신축이음 | 후타재 들뜸 | | 0.5 | 0.5 | 0.25 | m <sup>2</sup> | 1 |
| 2 | 19하 | 신축이음 | 이물질퇴적 | | 0.5 | | 0.50 | m | 1 |
| 3 | 19하 | 방호벽 | 방호벽 균열 | 0.3 | 1.0 | | 1.00 | m | 1 |
| 4 | 19하 | 교면포장 | 포장 망상균열 | | 35.0 | 6.0 | 210.00 | m <sup>2</sup> | 1 |
| 5 | 19하 | 교면포장 | 접속부 포장파손 | | 0.2 | 0.5 | 0.10 | m <sup>2</sup> | 1 |

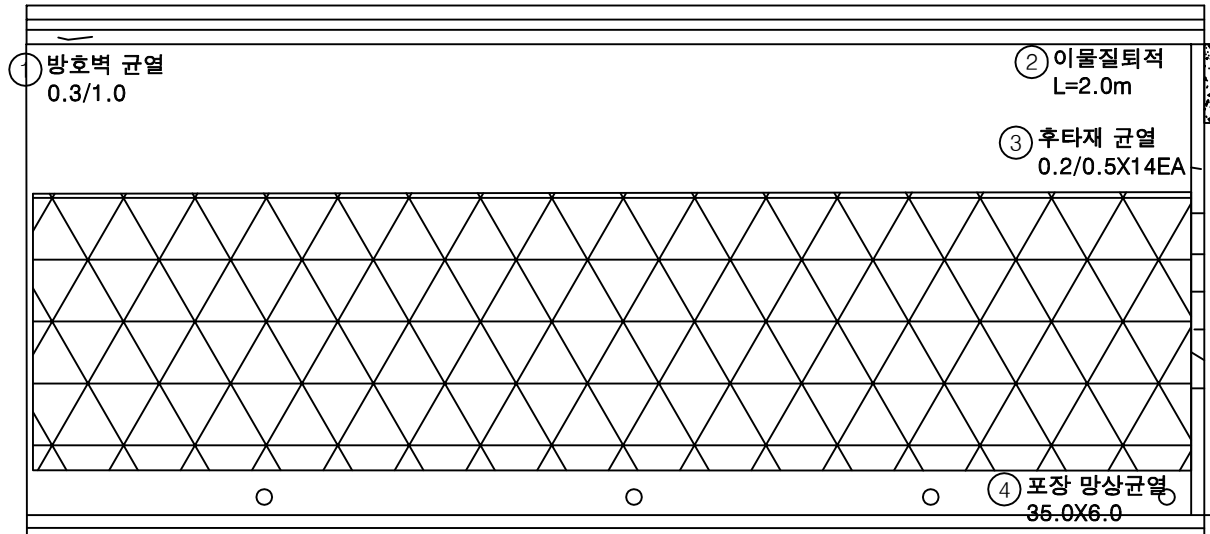
| 번호 | 구분 | 부재 | 손상내용 | 손상현황 | | | | | | 비고 |
|---|---|---|---|---|---|---|---|---|---|---|
| 1 | 19하 | 방호벽 | 방호벽 균열 | 0.3 | 1.0 | | 1.00 | m | 1 | |
| 2 | 19하 | 신축이음 | 이물질퇴적 | | 2.0 | | 2.00 | m | 1 | |
| 3 | 19하 | 신축이음 | 후타재 균열 | 0.2 | 0.5 | | 7.00 | m | 14 | |
| 4 | 19하 | 교면포장 | 포장 망상균열 | | 35.0 | 6.0 | 210.00 | m <sup>2</sup> | 1 | |

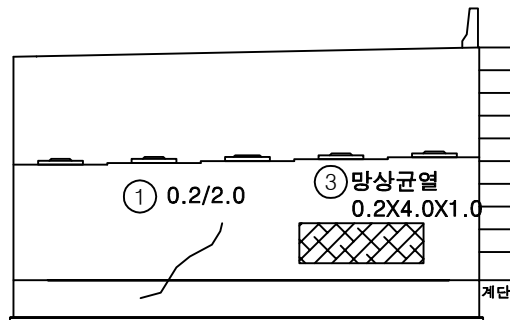
| 번호 | 구분 | 부재 | 손상내용 | 손상현황 | | | | | | 비 고 |
|---|---|---|---|---|---|---|---|---|---|---|
| 1 | 19하 | 교대 | 균열(0.3mm미만) | 0.2 | 2.0 | | 2.00 | m | 1 | |
| 2 | 19하 | 교량발침 | plate 부식 | | | | 1.00 | EA | 1 | |
| 3 | 23하 | 교대 | 망상균열 | 0.2 | 4.0 | 1.0 | 4.00 | m <sup>2</sup> | 1 | |

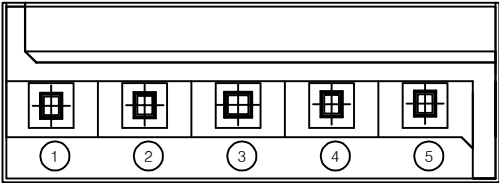
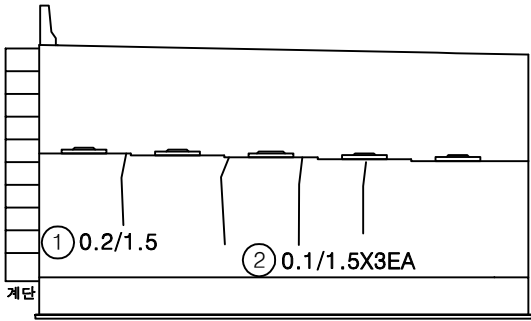
| 번호 | 구분 | 부재 | 손상내용 | 손상현황 | | | | | | 비고 |
|---|---|---|---|---|---|---|---|---|---|---|
| 1 | 19하 | 교대 | 균열(0.3mm미만) | 0.2 | 1.5 | | 1.50 | m | 1 | |
| 2 | 19하 | 교대 | 균열(0.3mm미만) | 0.1 | 1.5 | | 4.50 | m | 3 | |

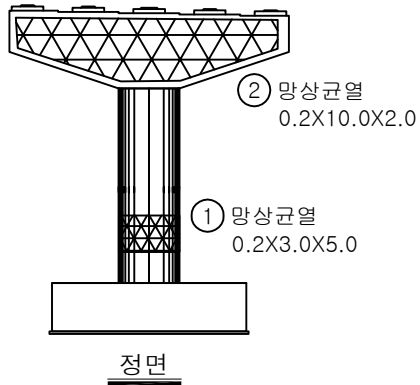
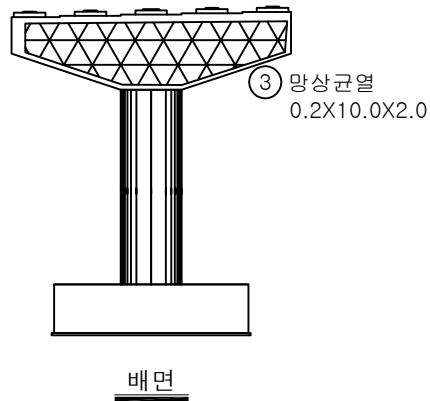
| 번호 | 구분 | 부재 | 손상내용 | 손상현황 | | | | | | 비고 |
|---|---|---|---|---|---|---|---|---|---|---|
| 1 | 21하 | 교각 | 망상균열 | 0.2 | 3.0 | 5.0 | 15.00 | m <sup>3</sup> | 1 | |
| 2 | 21하 | 교각 | 망상균열 | 0.2 | 10.0 | 2.0 | 20.00 | m <sup>3</sup> | 1 | |
| 3 | 23하 | 교각 | 망상균열 | 0.2 | 10.0 | 2.0 | 20.00 | m <sup>3</sup> | 1 | |

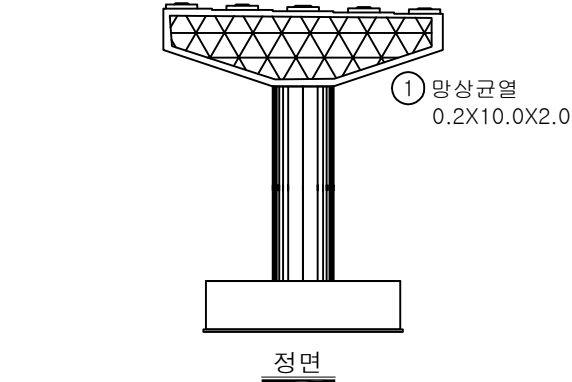
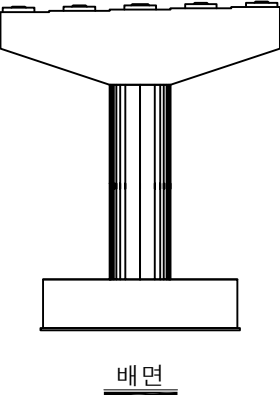
| 번호 | 구분 | 부재 | 손상내용 | 손상현황 | | | | | | 비고 |
|---|---|---|---|---|---|---|---|---|---|---|
| 1 | 21하 | 교각 | 망상균열 | 0.2 | 10.0 | 2.0 | 20.00 | m³ | 1 | |

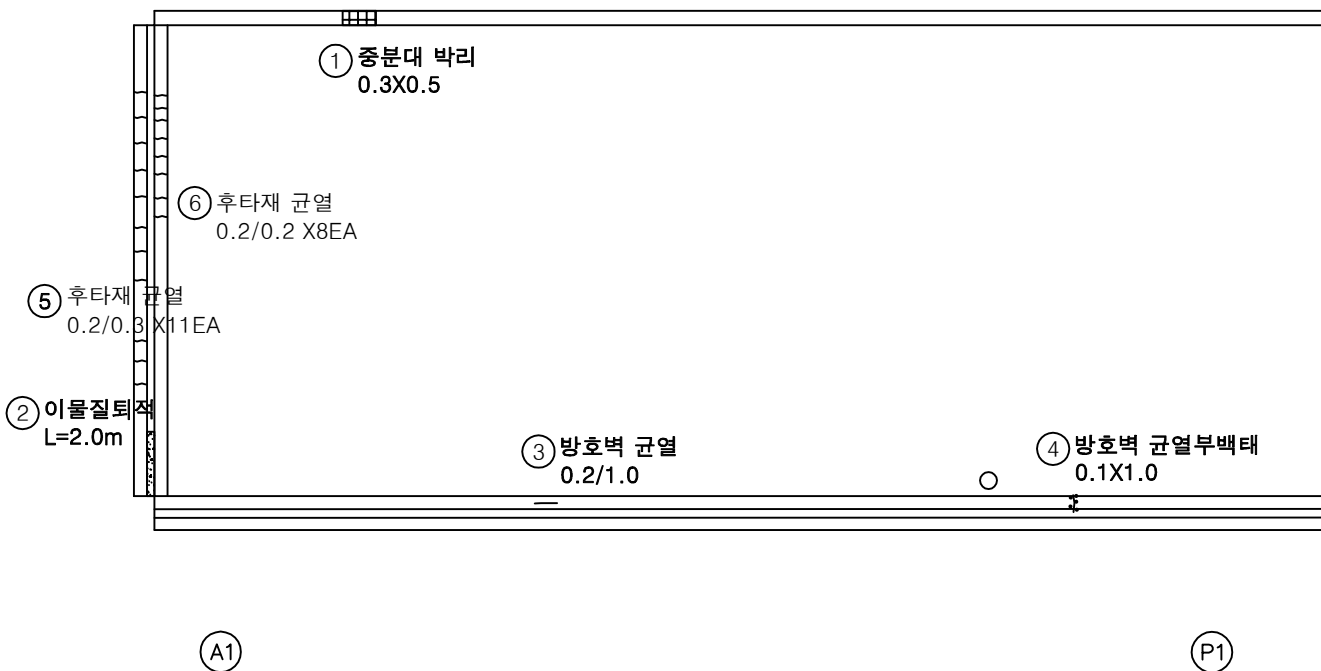
| 번호 | 구분 | 부재 | 손상내용 | 손상현황 | | | | | | 비고 |
|---|---|---|---|---|---|---|---|---|---|---|
| 3 | 19하 | 방호벽 | 방호벽 균열 | 0.2 | 1.0 | | 1.00 | m | 1 | |
| 4 | 19하 | 방호벽 | 균열부백태 | 0.1 | 1.0 | | 0.10 | m <sup>2</sup> | 1 | |
| 5 | 21하 | 신축이음 | 후타재 균열 | 0.2 | 0.3 | | 3.30 | m | 11 | |
| 6 | 21하 | 신축이음 | 후타재 균열 | 0.2 | 0.2 | | 1.60 | m | 8 | |

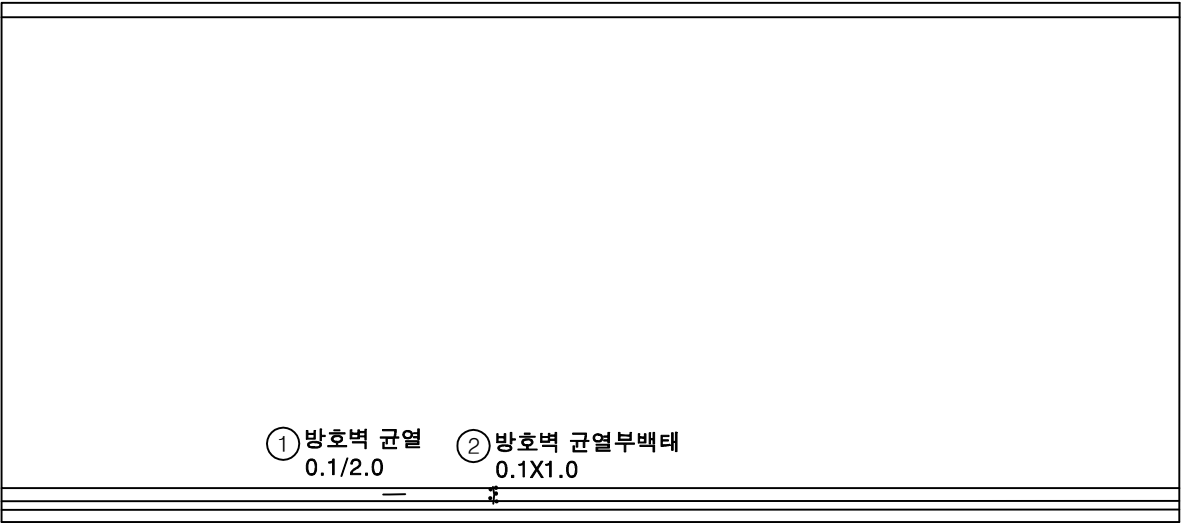
| 번호 | 구분 | 부재 | 손상내용 | 손상현황 | | | | | | 비 고 |
|---|---|---|---|---|---|---|---|---|---|---|
| 1 | 19하 | 방호벽 | 방호벽 균열 | 0.1 | 2.0 | | 2.00 | m | 1 | |
| 2 | 19하 | 방호벽 | 균열부백태 | | 0.1 | 1.0 | 0.10 | m <sup>2</sup> | 1 | |

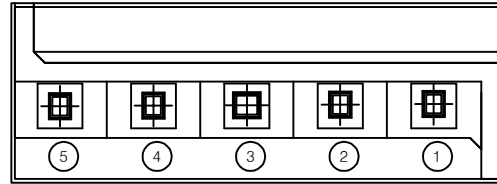
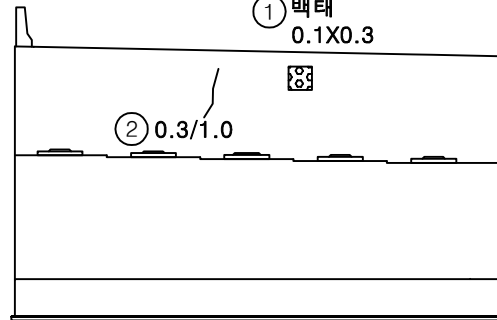
| 번호 | 구분 | 부재 | 손상내용 | 손상현황 | | | | | | 비고 |
|---|---|---|---|---|---|---|---|---|---|---|
| 2 | 24상 | 교대 | 균열(0.3mm이상) | 0.3 | 1.0 | | 1.00 | m | 1 | |

① 백태  
0.1X0.3

② 0.3/1.0

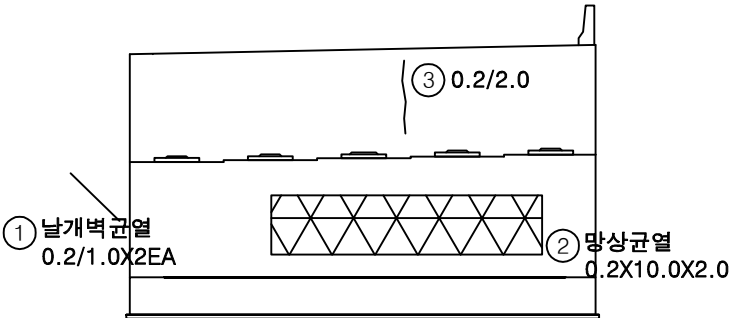
| 번호 | 구분 | 부재 | 손상내용 | 손상현황 | | | | | | 비고 |
|---|---|---|---|---|---|---|---|---|---|---|
| 1 | 19하 | 교대 | 날개벽 균열 | 0.2 | 1.0 | | 2.00 | m | 2 | |
| 2 | 19하 | 교대 | 망상균열 | 0.2 | 10.0 | 2.0 | 20.00 | m <sup>2</sup> | 1 | |
| 3 | 23하 | 교대 | 균열(0.3mm미만) | 0.2 | 2.0 | | 2.00 | m | 1 | |

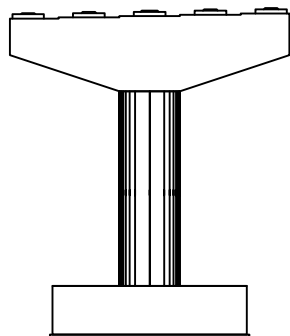
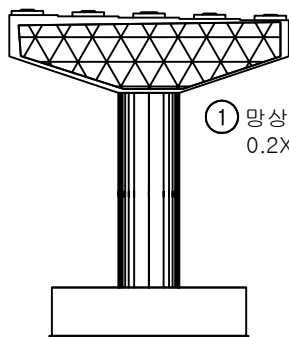
| 번호 | 구분 | 부재 | 손상내용 | 손상현황 | | | | | | 비고 |
|---|---|---|---|---|---|---|---|---|---|---|
| 1 | 21하 | 교각 | 망상균열 | 0.2 | 10.0 | 2.0 | 20.00 | m <sup>2</sup> | 1 | |

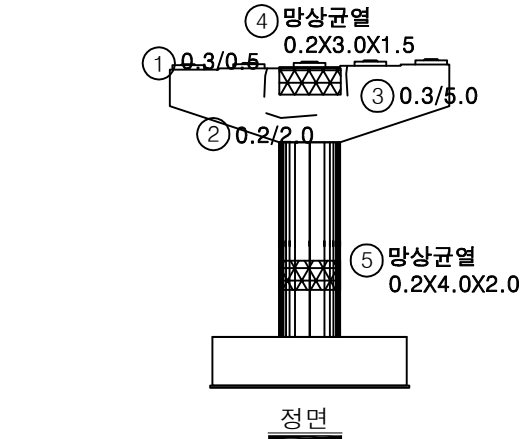
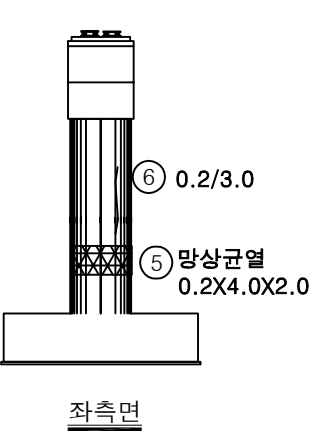
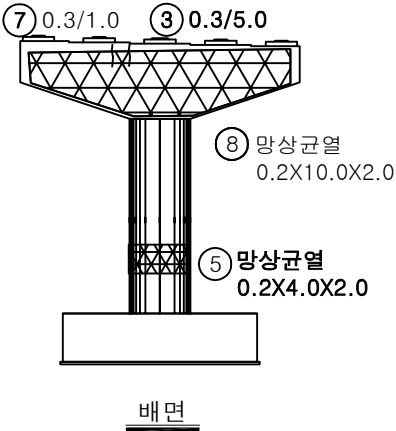
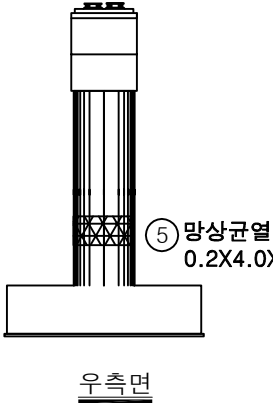
| 번호 | 구분 | 부재 | 손상내용 | 손상현황 | | | | | | 비고 |
|---|---|---|---|---|---|---|---|---|---|---|
| 1 | 19하 | 교각 | 균열(0.3mm이상) | 0.3 | 0.5 | | 0.50 | m | 1 | |
| 2 | 19하 | 교각 | 균열(0.3mm미만) | 0.2 | 2.0 | | 2.00 | m | 1 | |
| 3 | 21하 | 교각 | 균열(0.3mm이상) | 0.3 | 5.0 | | 5.00 | m | 1 | |
| 4 | 19하 | 교각 | 망상균열 | 0.2 | 3.0 | 1.5 | 4.50 | m <sup>2</sup> | 1 | |
| 5 | 19하 | 교각 | 망상균열 | 0.2 | 4.0 | 2.0 | 8.00 | m <sup>2</sup> | 1 | |
| 6 | 19하 | 교각 | 균열(0.3mm미만) | 0.2 | 3.0 | | 3.00 | m | 1 | |
| 7 | 21하 | 교각 | 균열(0.3mm이상) | 0.3 | 1.0 | | 1.00 | m | 1 | |
| 8 | 21하 | 교각 | 망상균열 | 0.2 | 10.0 | 2.0 | 20.00 | m <sup>2</sup> | 1 | |
