상주영천고속도로 2024~2025년 시설물 안전점검 용역  
(2024년 하반기 정기안전점검)

# 외 관 조 사 망 도

화산JCT R-A교

2024.11

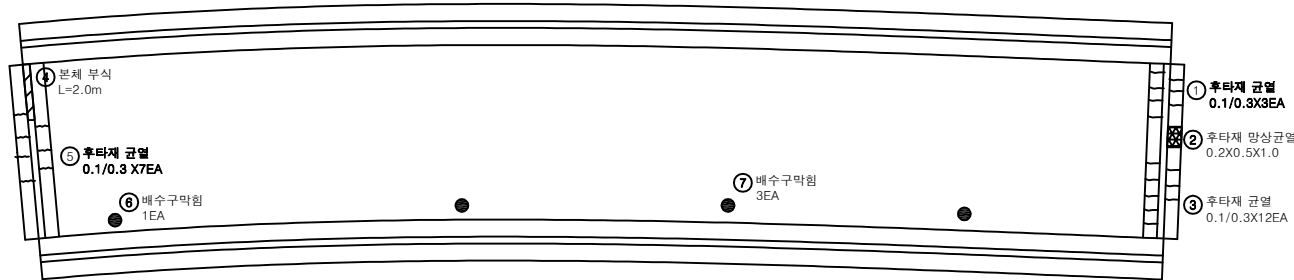
| 번호 | 구분 | 부재 | 손상내용 | 손상현황 | | | | | | 비고 |
|---|---|---|---|---|---|---|---|---|---|---|
| 1 | 19하 | 신축이음 | 후타재 균열 | 0.1 | 0.3 | | 0.90 | m | 3 | |
| 2 | 20하 | 신축이음 | 후타재 망상균열 | 0.2 | 0.5 | 1.0 | 0.50 | m <sup>2</sup> | 1 | |
| 3 | 21하 | 신축이음 | 후타재 균열 | 0.1 | 0.3 | | 3.60 | m | 12 | |
| 4 | 21하 | 신축이음 | 본체 부식 | | 2.0 | | 2.00 | m | 1 | |
| 5 | 21하 | 신축이음 | 후타재 균열 | 0.1 | 0.3 | | 2.10 | m | 7 | |
| 6 | 21하 | 배수시설 | 배수구 막힘 | | | | 1.00 | EA | 1 | |
| 7 | 23상 | 배수시설 | 배수구 막힘 | | | | 3.00 | EA | 3 | |

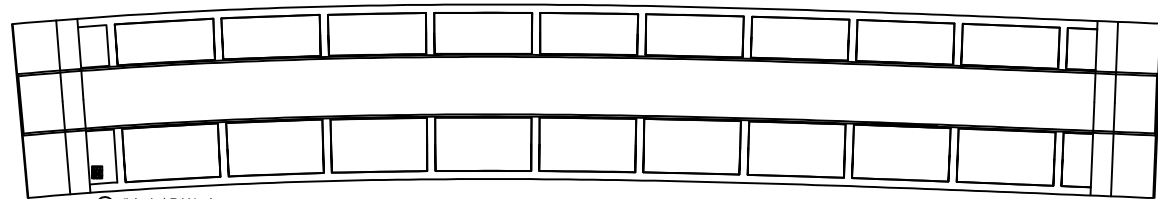
| 번호 | 구분 | 부재 | 손상내용 | 손상현황 | | | | | | 비고 |
|---|---|---|---|---|---|---|---|---|---|---|
| 1 | 21하 | 배수시설 | 배수관 이음부누수 | | | | 1.00 | EA | 1 | |

① 배수관이음부누수  
1EA

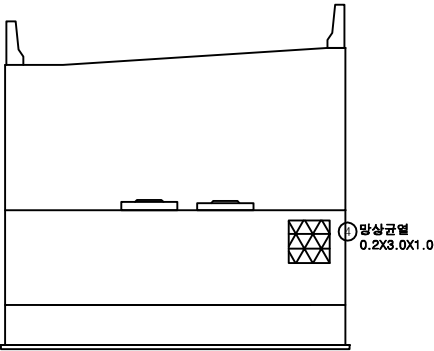
| 번호 | 구분 | 부재 | 손상내용 | 손상현황 | | | | | | 비고 |
|---|---|---|---|---|---|---|---|---|---|---|
| 1 | 19하 | 교량받침 | 무수축물탈 들뜸 | | 0.3 | 0.3 | 0.09 | m² | 1 | |
| 2 | 19하 | 교량받침 | 무수축물탈 들뜸 | | 0.3 | 0.3 | 0.09 | m² | 1 | |
| 3 | 19하 | 교량받침 | 받침콘크리트 재료분리 | | 0.1 | 0.1 | 0.01 | m² | 1 | 21하 보강 |
| 4 | 21하 | 교대 | 망상균열 | 0.2 | 3.0 | 1.0 | 3.00 | m² | 1 | |
| 5 | 21하 | 교량받침 | 무수축물탈 들뜸 | | 0.3 | 0.3 | 0.09 | m² | 1 | |
| 6 | 21하 | 교량받침 | 무수축물탈 들뜸 | | 0.3 | 0.3 | 0.09 | m² | 1 | |

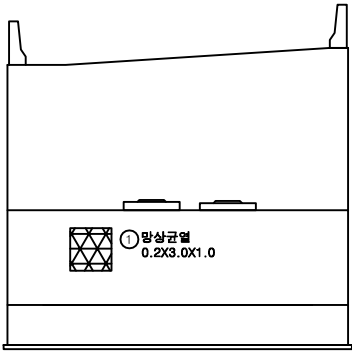
| 번호 | 구분 | 부재 | 손상내용 | 손상현황 | | | | | | 비 고 |
|---|---|---|---|---|---|---|---|---|---|---|
| 1 | 196하 | 교대 | 망상균열 | 0.2 | 3.0 | 1.0 | 3.00 | m <sup>2</sup> | 1 | |
