상주영천고속도로 2024~2025년 시설물 안전점검 용역  
(2024년 하반기 정기안전점검)

# 외 관 조 사 망 도

화산JCT R-A1교

2024.11

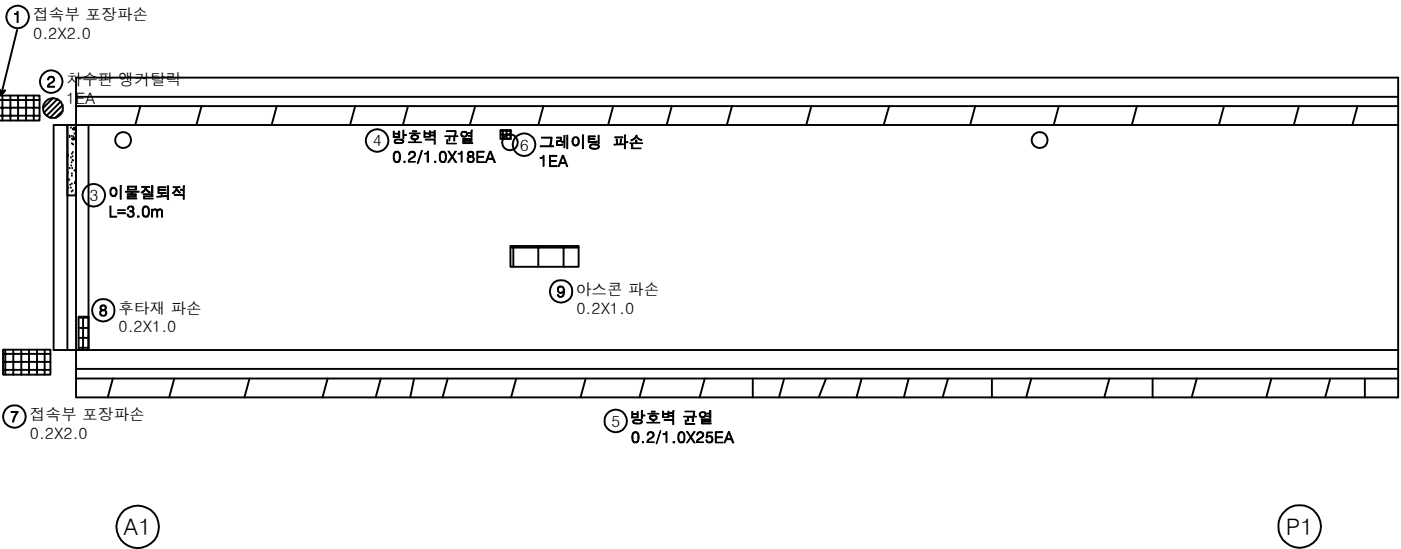
| 도면번호 | 01 |

| 번호 | 구분 | 부재 | 손상내용 | 손상현황 | | | | | | 비고 |
|---|---|---|---|---|---|---|---|---|---|---|
| 1 | 19하 | 교면포장 | 접속부 포장파손 | | 0.2 | 2.0 | 0.40 | m <sup>2</sup> | 1 | |
| 2 | 19하 | 신속이음 | 차수판 앵커탈락 | | | | 1.00 | EA | 1 | |
| 3 | 19하 | 신속이음 | 이물질퇴적 | | 3.0 | | 3.00 | m | 1 | |
| 4 | 19하 | 방호벽 | 방호벽 균열 | 0.2 | 1.0 | | 18.00 | m | 18 | |
| 5 | 19하 | 방호벽 | 방호벽 균열 | 0.2 | 1.0 | | 25.00 | m | 25 | |
| 6 | 21하 | 배수시설 | 그레이팅 파손 | | | | 1.00 | EA | 1 | |
| 7 | 21하 | 교면포장 | 접속부 포장파손 | | 0.2 | 2.0 | 0.40 | m <sup>2</sup> | 1 | |
| 8 | 23하 | 신속이음 | 후타재 파손 | 0.2 | 1.0 | 0.20 | m <sup>2</sup> | | 1 | |
| 9 | 24상 | 교면포장 | 아스콘 파손 | 0.2 | 1.0 | 0.20 | m <sup>2</sup> | | 1 | |

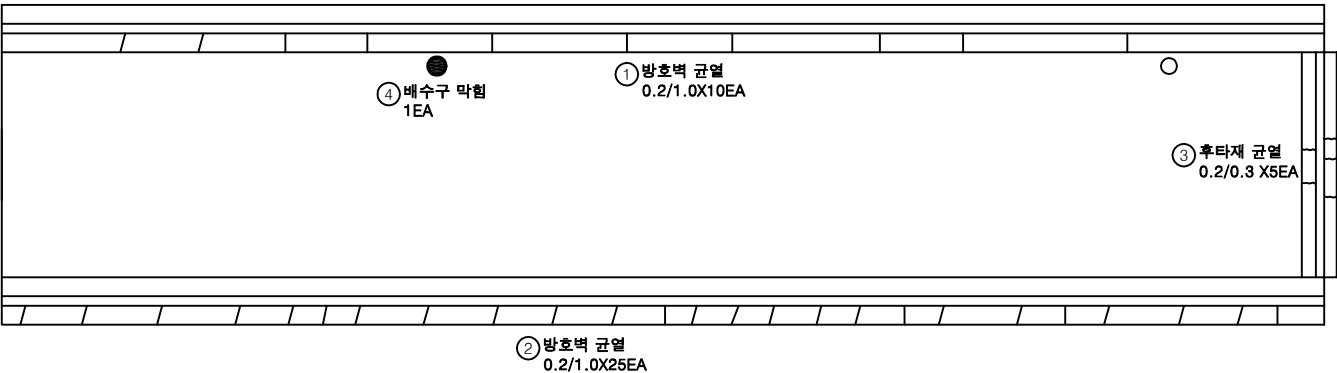
| | | | 02 |

| 번호 | 구분 | 부재 | 손상내용 | 손상현황 | | | | | | 비고 |
|---|---|---|---|---|---|---|---|---|---|---|
| 1 | 19하 | 방호벽 | 방호벽 균열 | 0.2 | 1.0 | | 10.00 | m | 10 | |
| 2 | 19하 | 방호벽 | 방호벽 균열 | 0.2 | 1.0 | | 25.00 | m | 25 | |
| 3 | 23하 | 신축이음 | 후타재 균열 | 0.2 | 0.3 | | 1.50 | m | 5 | |
| 4 | 24하 | 배수시설 | 배수구 막힘 | | | | 1.00 | EA | 1 | |

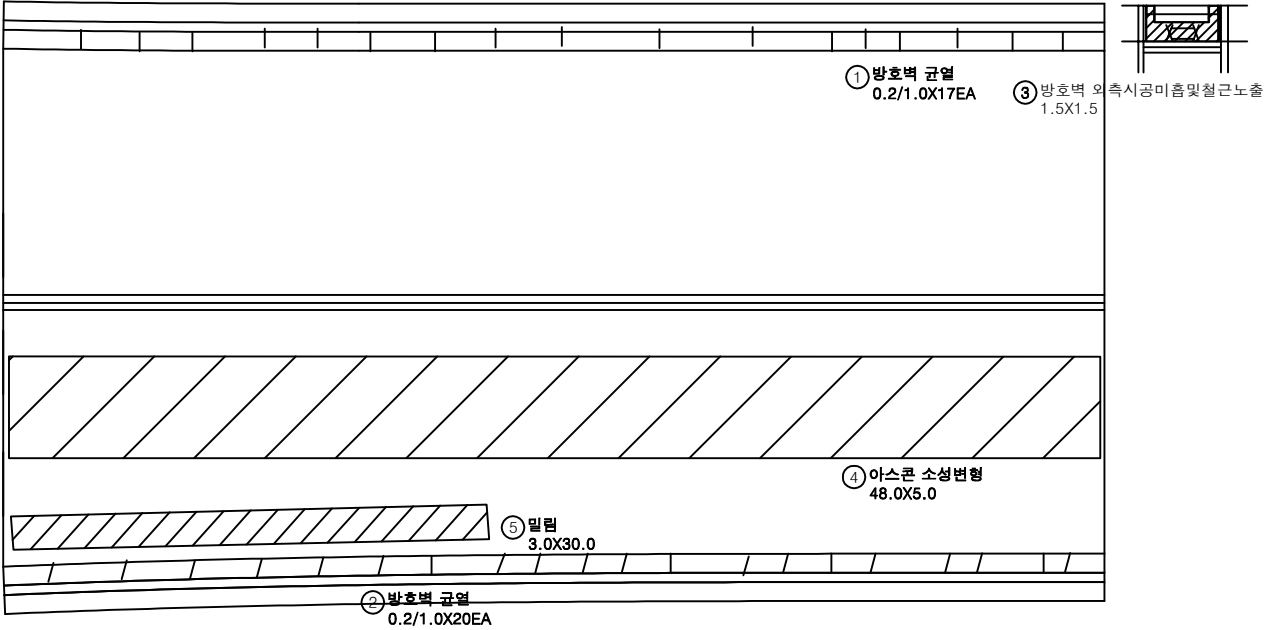
| 도면번호 | 05 |

| 번호 | 구분 | 부재 | 손상내용 | 손상현황 | | | | | | 비고 |
|---|---|---|---|---|---|---|---|---|---|---|
| 1 | 19하 | 방호벽 | 방호벽 균열 | 0.2 | 1.0 | | 17.00 | m | 17 | |
| 2 | 19하 | 방호벽 | 방호벽 균열 | 0.2 | 1.0 | | 20.00 | m | 20 | |
| 3 | 21하 | 방호벽 | 방호벽 외측시공미흡및철근노출 | | 1.5 | 1.5 | 2.25 | ㎡ | 1 | |
| 4 | 23하 | 교면포장 | 아스콘 소성변형 | | 48.0 | 5.0 | 240.00 | ㎡ | 1 | |
| 5 | 23하 | 교면포장 | 일립 | | 3.0 | 30.0 | 90.00 | ㎡ | 1 | |

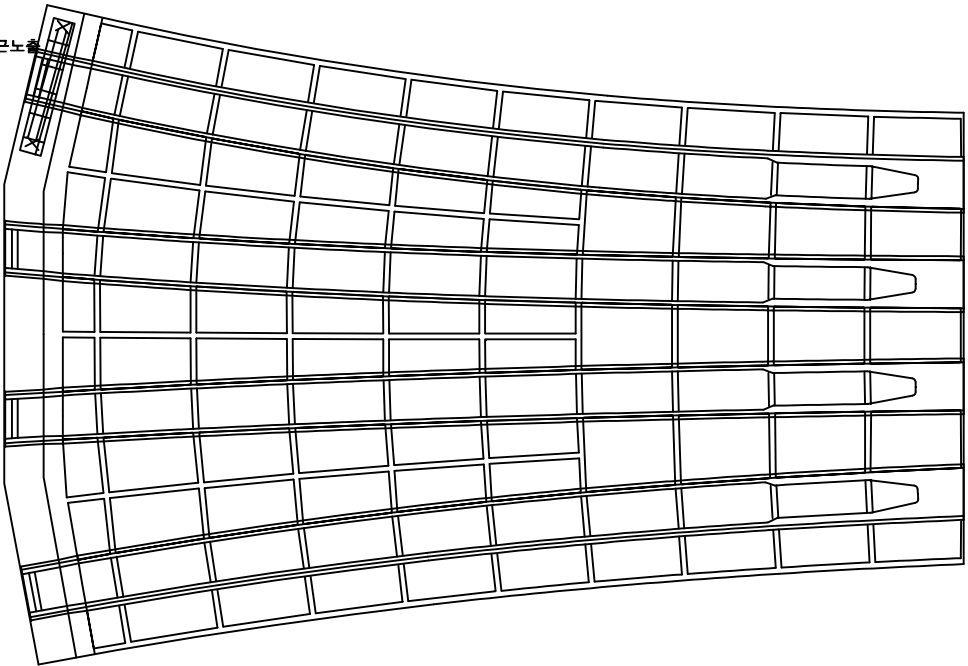
① 파손 및 철근노출  
0.5X7.0

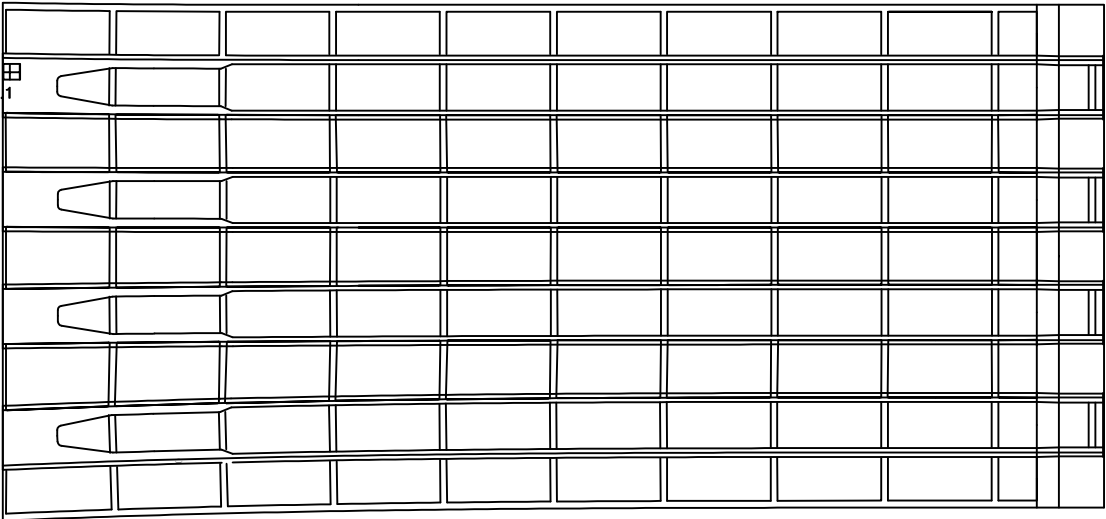
① 파손  
0.1X0.1

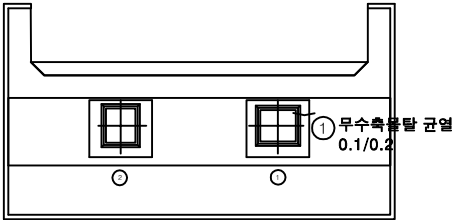
| 번호 | 구분 | 부재 | 손상내용 | 손상현황 | | | | | | 비고 |
|---|---|---|---|---|---|---|---|---|---|---|
| 1 | 19하 | 교량받침 | 무수축물탈 균열 | 0.1 | 0.2 | | 0.20 | m | 1 | |
| 2 | 19하 | 교대 | 균열(0.3mm미만) | 0.1 | 2.0 | | 2.00 | m | 1 | |
| 3 | 19하 | 교대 | 망상균열 | 0.2 | 2.0 | 2.0 | 4.00 | m <sup>2</sup> | 1 | |

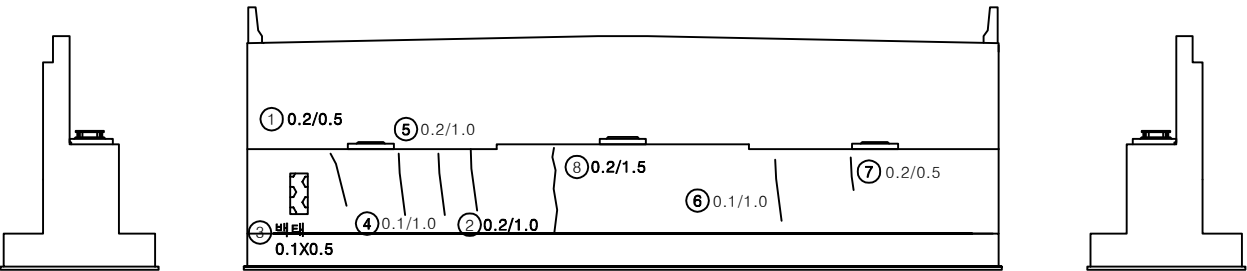
| 번호 | 구분 | 부재 | 손상내용 | 손상현황 | | | | | | 비고 |
|---|---|---|---|---|---|---|---|---|---|---|
| 1 | 19하 | 교대 | 균열(0.3mm미만) | 0.2 | 0.5 | | 0.50 | m | 1 | |
| 2 | 19하 | 교대 | 균열(0.3mm미만) | 0.2 | 1.0 | | 1.00 | m | 1 | |
| 4 | 21하 | 교대 | 균열(0.3mm미만) | 0.1 | 1.0 | | 1.00 | m | 1 | |
| 5 | 21하 | 교대 | 균열(0.3mm미만) | 0.2 | 1.0 | | 1.00 | m | 1 | |
| 6 | 21하 | 교대 | 균열(0.3mm미만) | 0.1 | 1.0 | | 1.00 | m | 1 | |
| 7 | 21하 | 교대 | 균열(0.3mm미만) | 0.2 | 0.5 | | 0.50 | m | 1 | |
| 8 | 23하 | 교대 | 균열(0.3mm미만) | 0.2 | 1.5 | | 1.50 | m | 1 | |
