상주영천고속도로 2024~2025년 시설물 안전점검 용역  
(2024년 하반기 정기안전점검)

# 외 관 조 사 망 도

고현천교

2024.11

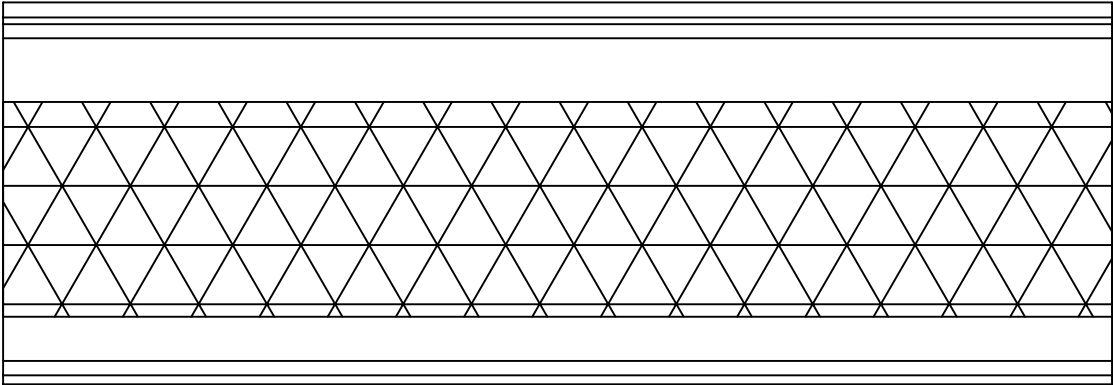
① 포장 망상균열  
40.0X6.0

| 번호 | 구분 | 부재 | 손상내용 | 손상현황 | | | | | | 비 고 |
|---|---|---|---|---|---|---|---|---|---|---|
| 1 | 19하 | 교면포장 | 포장 망상균열 | | 40.0 | 6.0 | 240.00 | m <sup>2</sup> | 1 | |

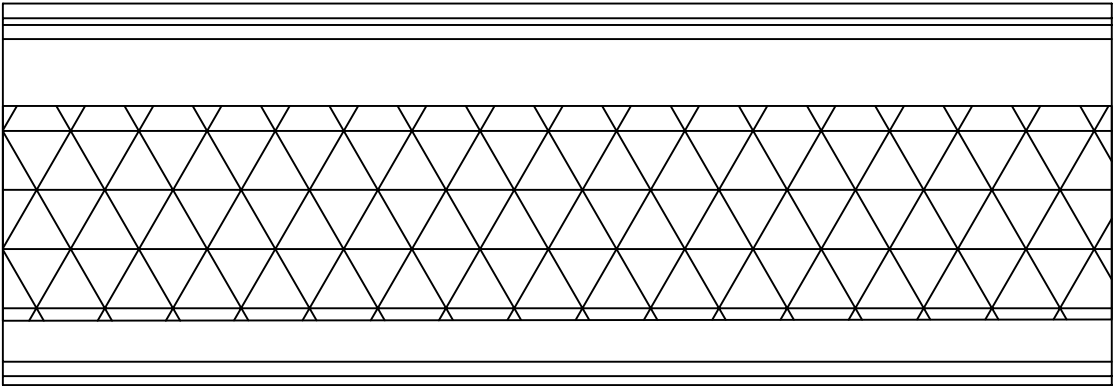
① 포장 망상균열  
40.0X8.0

| 번호 | 구분 | 부재 | 손상내용 | 손상현황 | | | | | | 비 고 |
|---|---|---|---|---|---|---|---|---|---|---|
| 1 | 19하 | 교면포장 | 포장 망상균열 | | 40.0 | 8.0 | 320.00 | m <sup>2</sup> | 1 | |

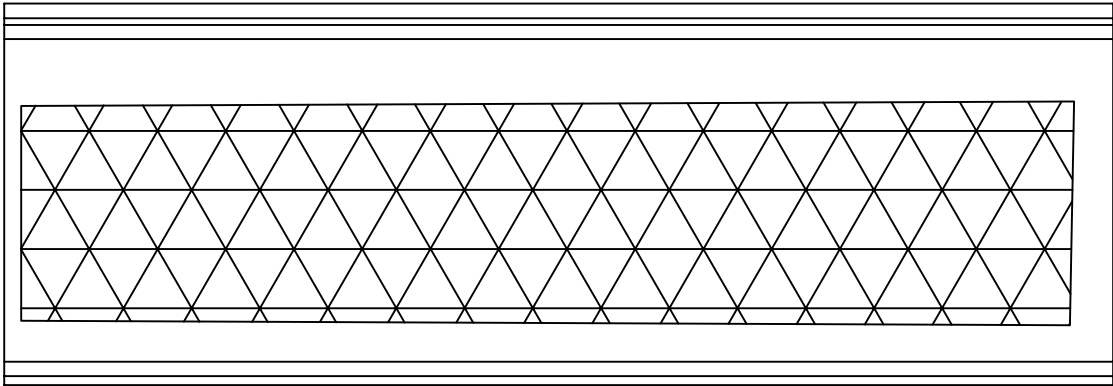
① 포장 망상균열  
40.0X6.0

| 번호 | 구분 | 부재 | 손상내용 | 손상현황 | | | | | | 비 고 |
|---|---|---|---|---|---|---|---|---|---|---|
| 1 | 19하 | 교면포장 | 포장 망상균열 | | 40.0 | 6.0 | 240.00 | m <sup>2</sup> | 1 | |

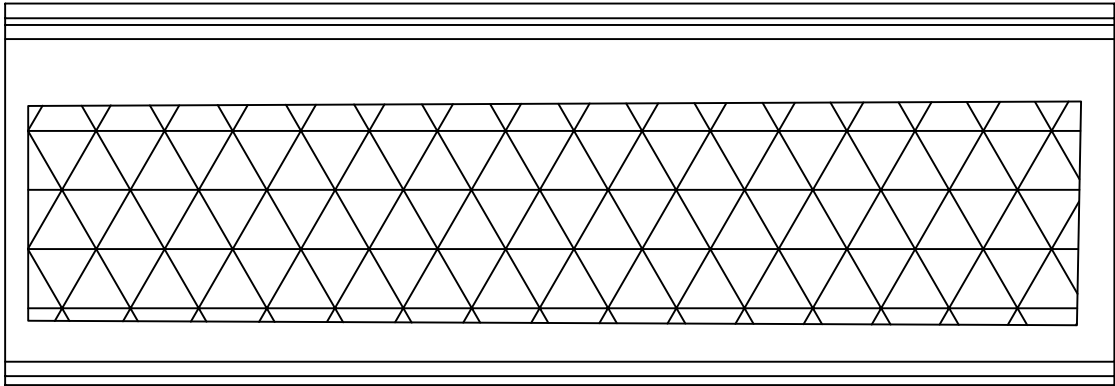
① 포장 망상균열  
40.0X6.0

| 번호 | 구분 | 부재 | 손상내용 | 손상현황 | | | | | | 비 고 |
|---|---|---|---|---|---|---|---|---|---|---|
| 1 | 19하 | 교면포장 | 포장 망상균열 | | 40.0 | 6.0 | 240.00 | m <sup>2</sup> | 1 | |

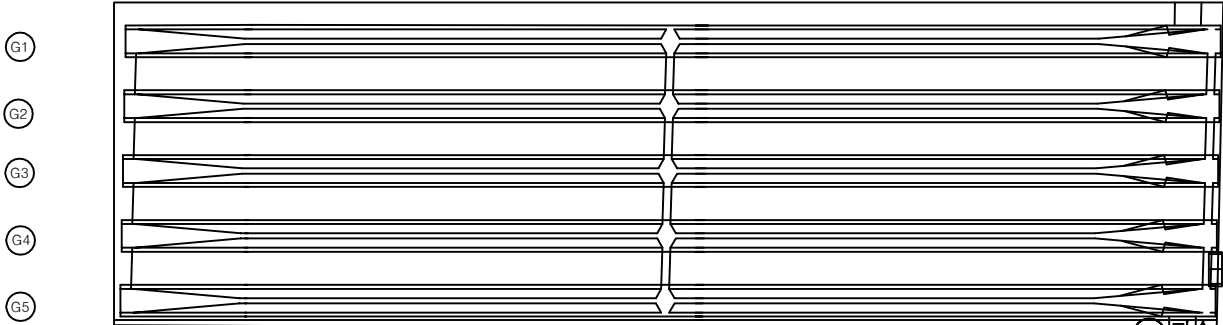
① 파손 및 재료분리  
0.2X0.5

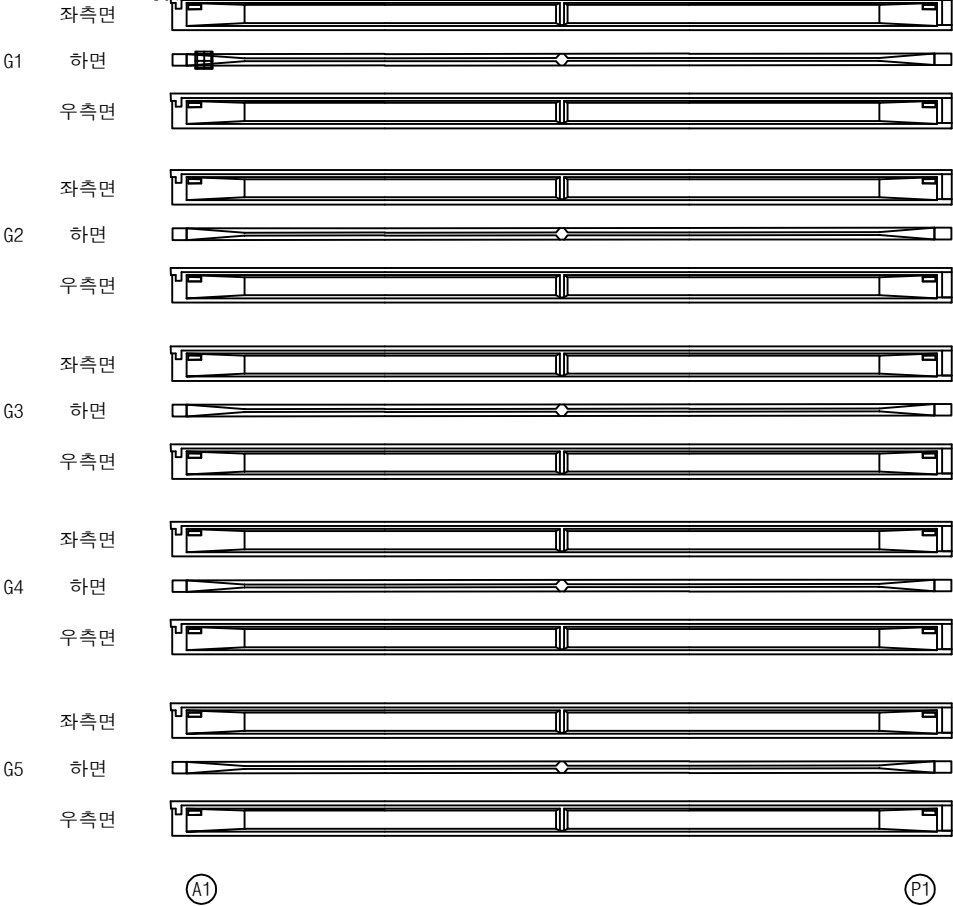
① 박리  
0.1X0.1

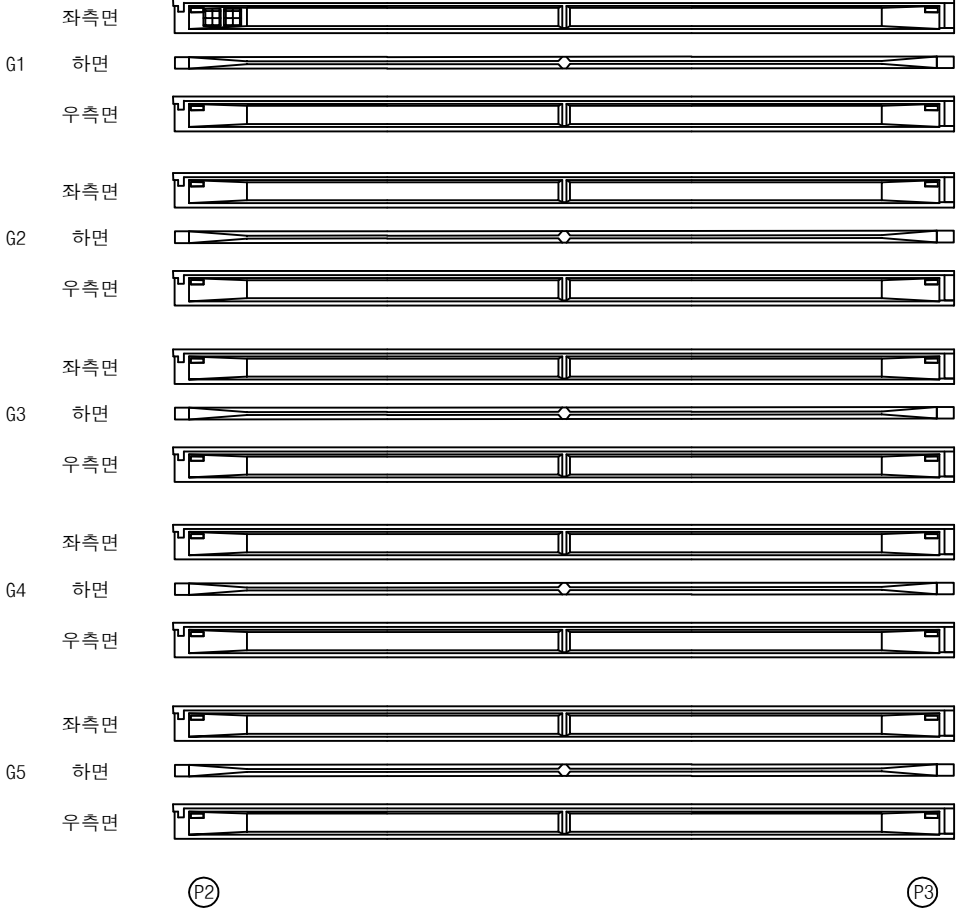
① 박리 0.1X0.1    ② 박리 0.1X0.1

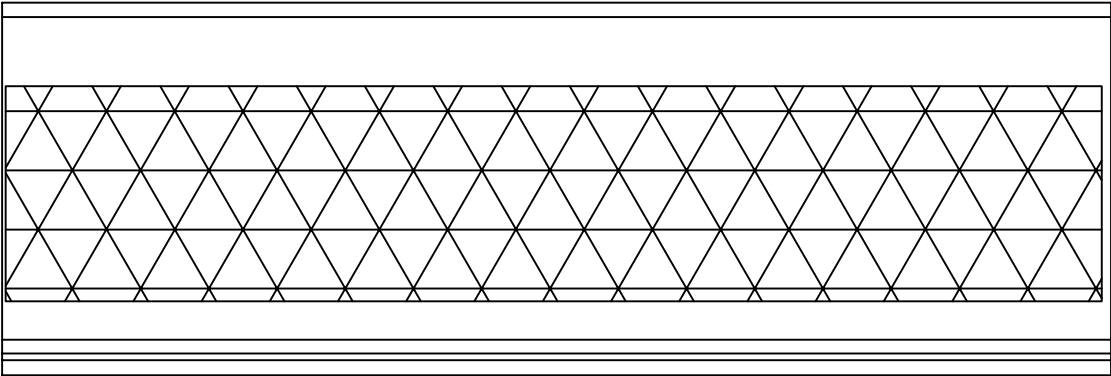
① 포장 망상균열  
40.0X5.0

| 번호 | 구분 | 부재 | 손상내용 | 손상현황 | | | | | | 비 고 |
|---|---|---|---|---|---|---|---|---|---|---|
| 1 | 21하 | 교면포장 | 포장 망상균열 | | 40.0 | 5.0 | 200.00 | m <sup>2</sup> | 1 | |

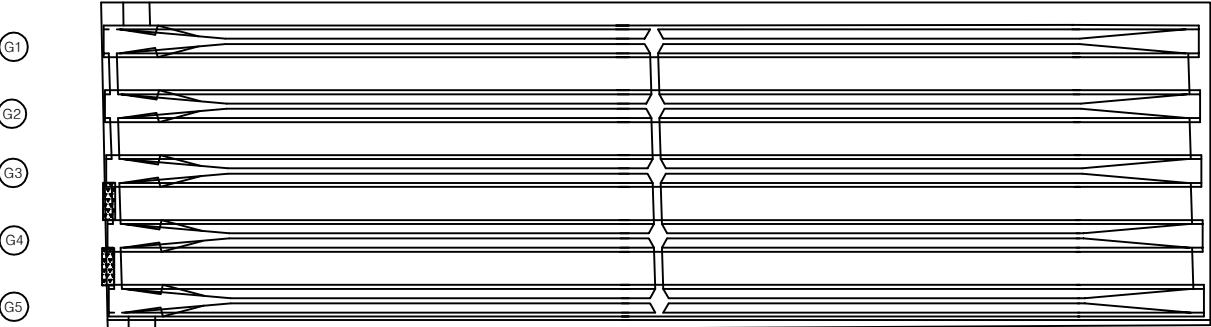
① 신축이음 하부누수  
L=0.5m X2EA

| 번호 | 구분 | 부재 | 손상내용 | 손상현황 | | | | | | 비 고 |
|---|---|---|---|---|---|---|---|---|---|---|
| 1 | 21하 | 신축이음 | 신축이음 하부누수 | | 0.5 | | 1.00 | m | 2 | |

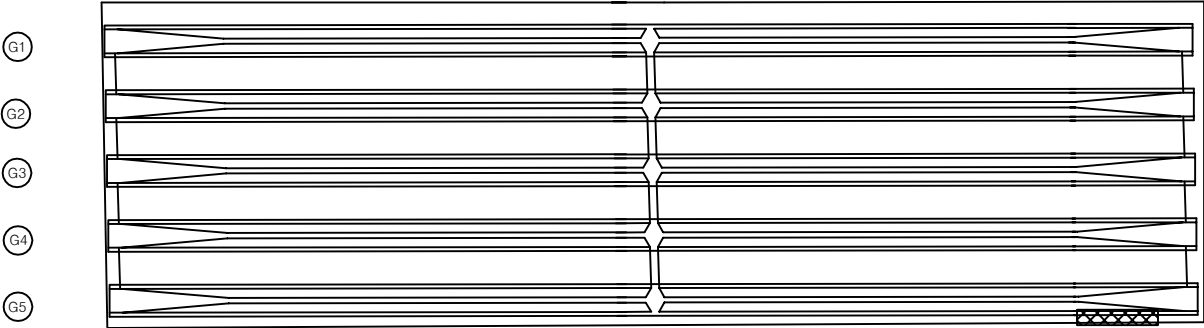
① 재료분리  
1.5X0.4

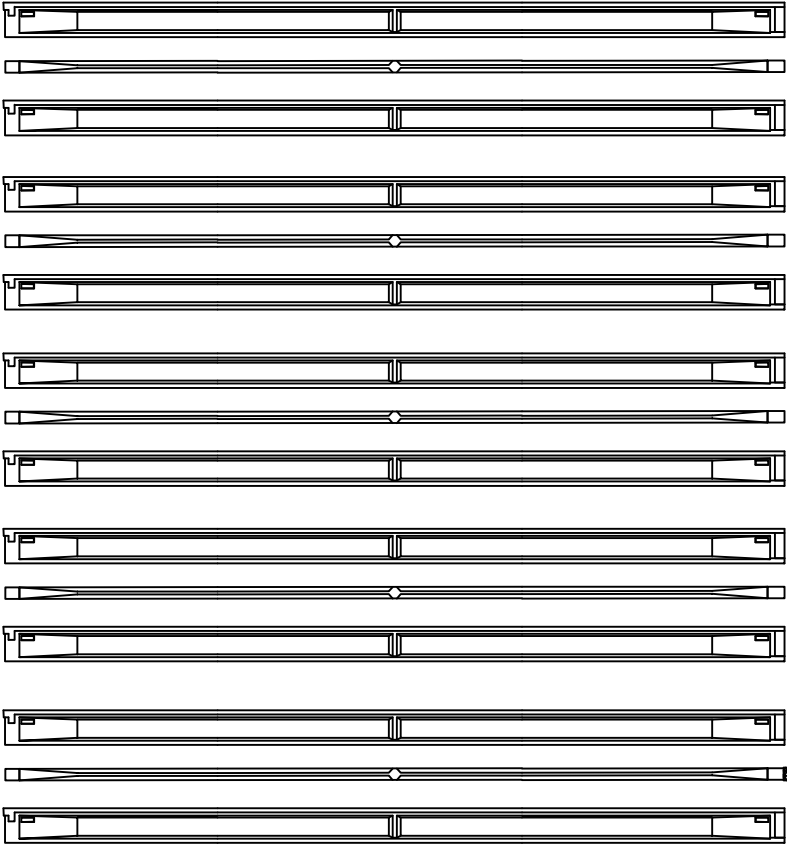
1 망상균열  
0.2X0.5X2.0

| 번호 | 구분 | 부재 | 손상내용 | 손상현황 | | | | | | 비 고 |
|---|---|---|---|---|---|---|---|---|---|---|
| 1 | 23하 | 거더 | 망상균열 | 0.2 | 0.5 | 2.0 | 1.00 | m <sup>2</sup> | 1 | |

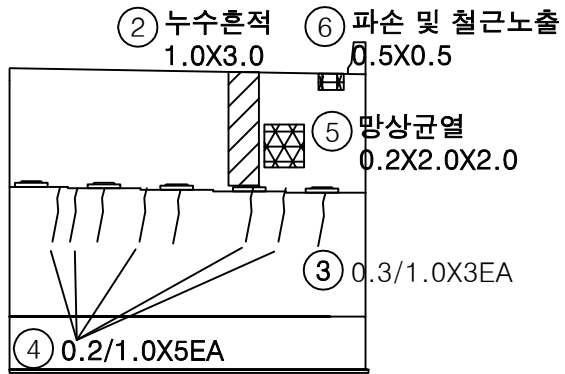
① 받침콘크리트 균열  
0.1/0.3  
평면도

| 번호 | 구분 | 부재 | 손상내용 | 손상현황 | | | | | 비고 |
|---|---|---|---|---|---|---|---|---|---|
| 1 | 19하 | 교량받침 | 받침콘크리트 균열 | 0.1 | 0.3 | | 0.30 | m | 1 |
