상주영천고속도로 2024~2025년 시설물 안전점검 용역  
(2024년 하반기 정기안전점검)

# 외 관 조 사 망 도

패널식 옹벽 12

2024.11

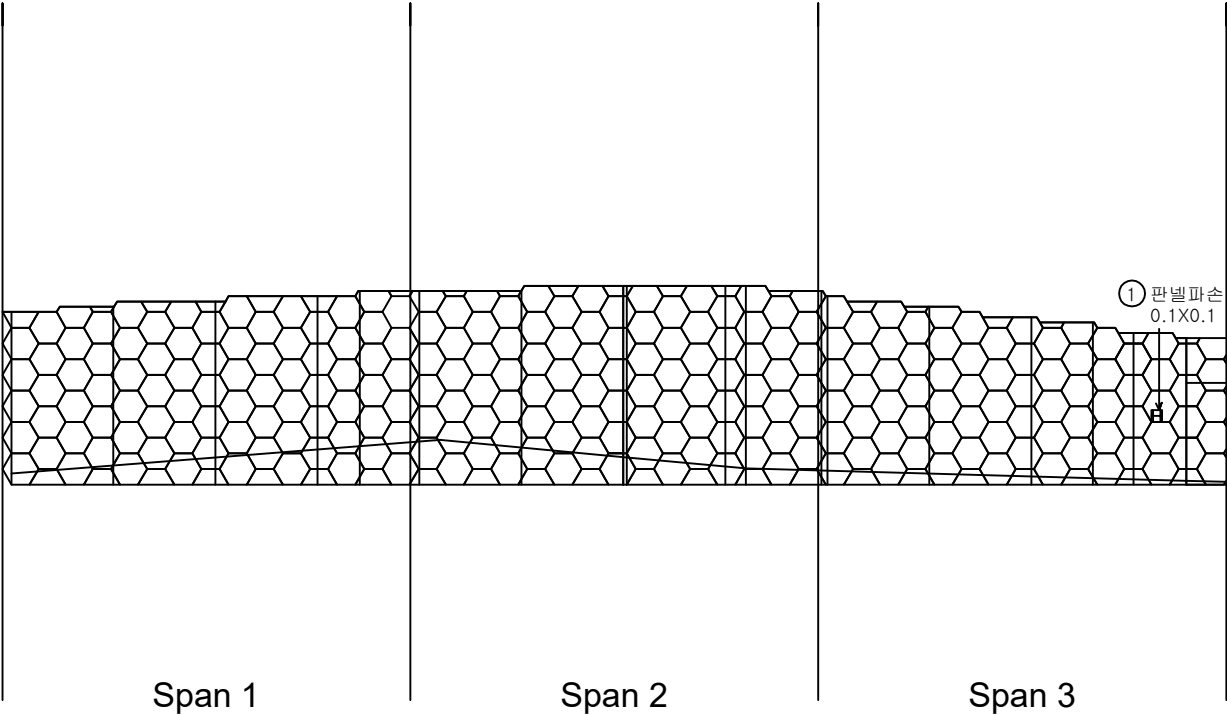
| 도면번호 | 01 |

| 번호 | 구분 | 부재 | 손상내용 | 손상현황 | | | | | | 비고 |
|---|---|---|---|---|---|---|---|---|---|---|
| 1 | 195 | 옹벽 | 판넬 파손 | | 0.1 | 0.1 | 0.01 | ㎡ | 1 | |

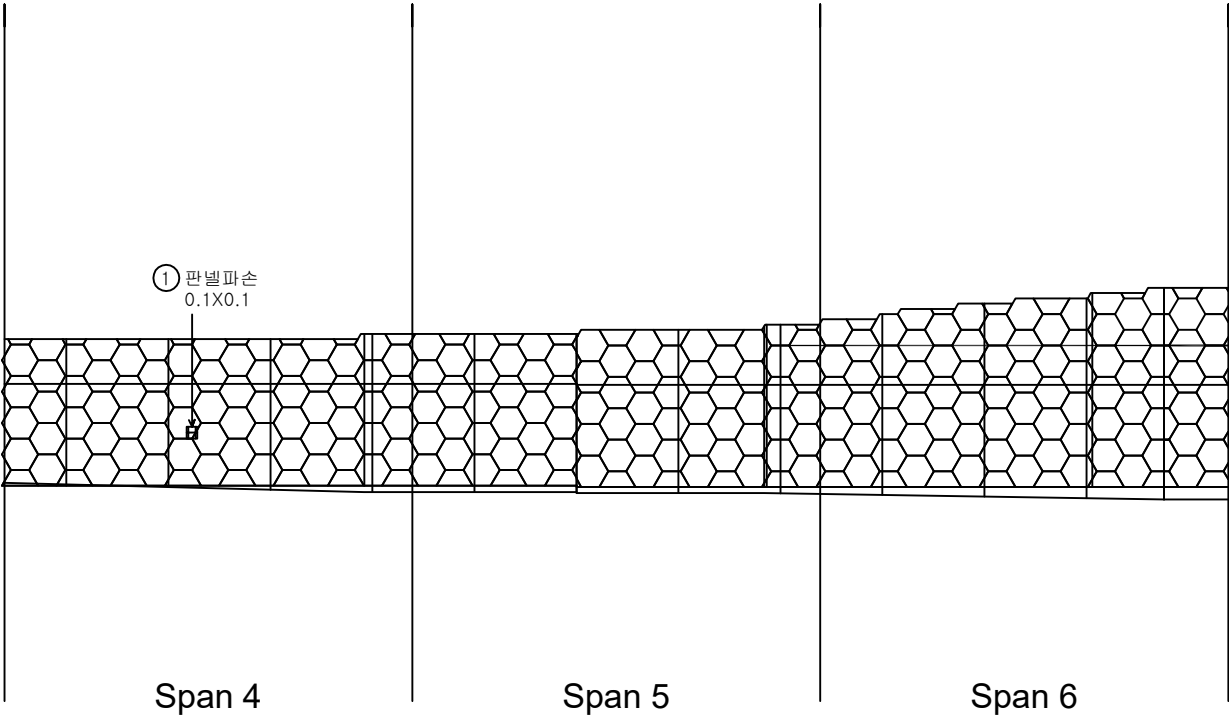
| 도면번호 | 02 |

| 번호 | 구분 | 부재 | 손상내용 | 손상현황 | | | | | | 비고 |
|---|---|---|---|---|---|---|---|---|---|---|
| 1 | 195 | 옹벽 | 판넬 파손 | | 0.1 | 0.1 | 0.01 | ㎡ | 1 | |

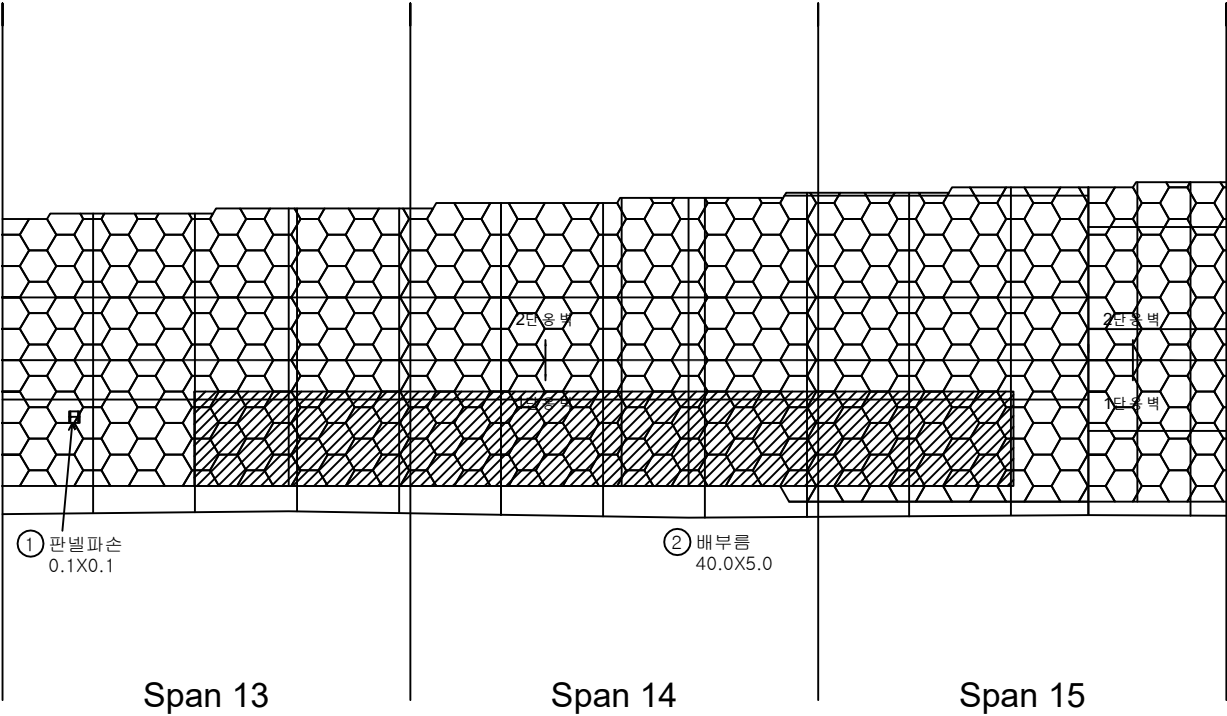
| | | | 05 |

| 번호 | 구분 | 부재 | 손상내용 | 손상현황 | | | | | | 비고 |
|---|---|---|---|---|---|---|---|---|---|---|
| 1 | 19하 | 옹벽 | 판넬 파손 | | 0.1 | 0.1 | 0.01 | m <sup>2</sup> | 1 | |
| 2 | 19하 | 옹벽 | 배부름 | | 40.0 | 5.0 | 200.00 | m <sup>3</sup> | 1 | |

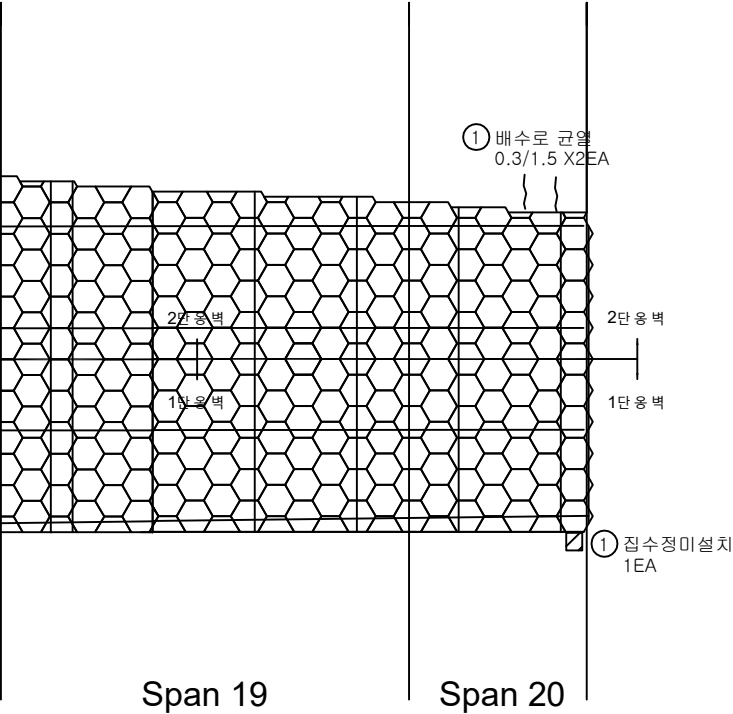
07

| 번호 | 구분 | 부재 | 손상내용 | 손상현황 | | | | | | 비고 |
|---|---|---|---|---|---|---|---|---|---|---|
| 1 | 19와 | 옹벽 | 집수점 미설치 | | | | 1.00 | EA | 1 | |
| 2 | 25와 | 배수시설 | 배수로 균열 | 0.3 | 1.5 | | 3.00 | m | 2 | |

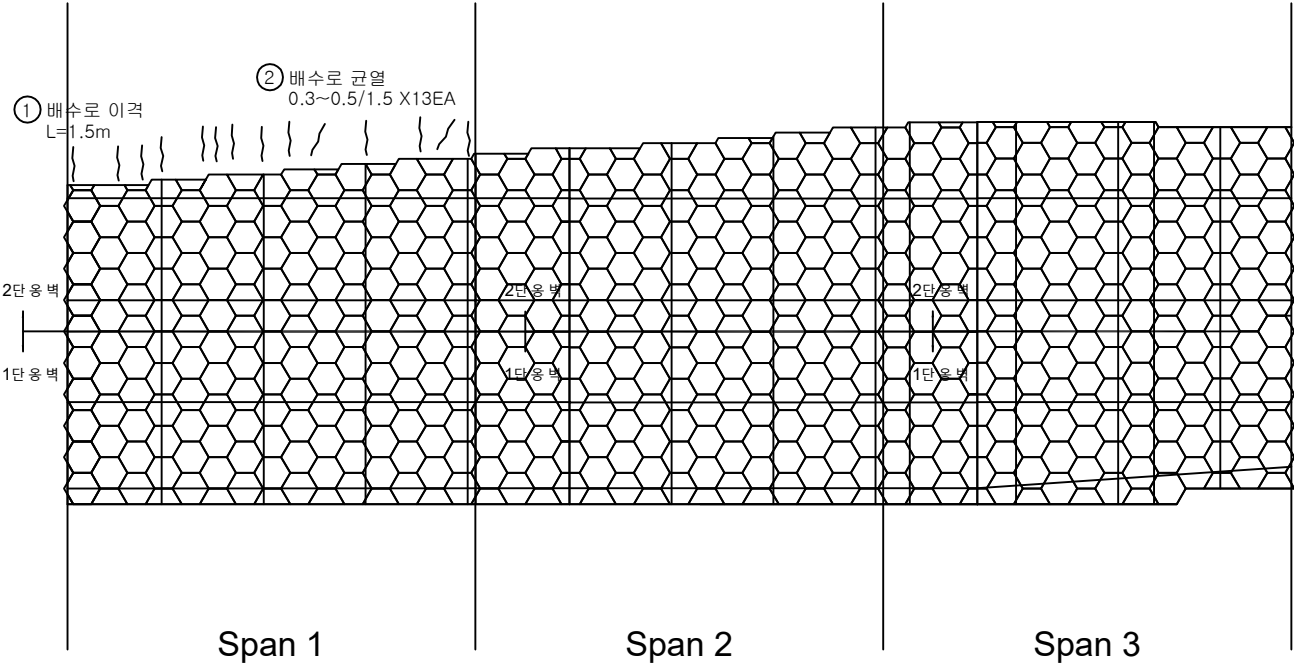
| 도면번호 | 01 |

| 번호 | 구분 | 부재 | 손상내용 | 손상현황 | | | | | | 비고 |
|---|---|---|---|---|---|---|---|---|---|---|
| 1 | 25하 | 배수시설 | 배수로 이격 | | 1.5 | | 1.50 | m | 1 | |
| 2 | 25하 | 배수시설 | 배수로 균열 | 0.3~0.5 | 1.5 | | 19.50 | m | 13 | |

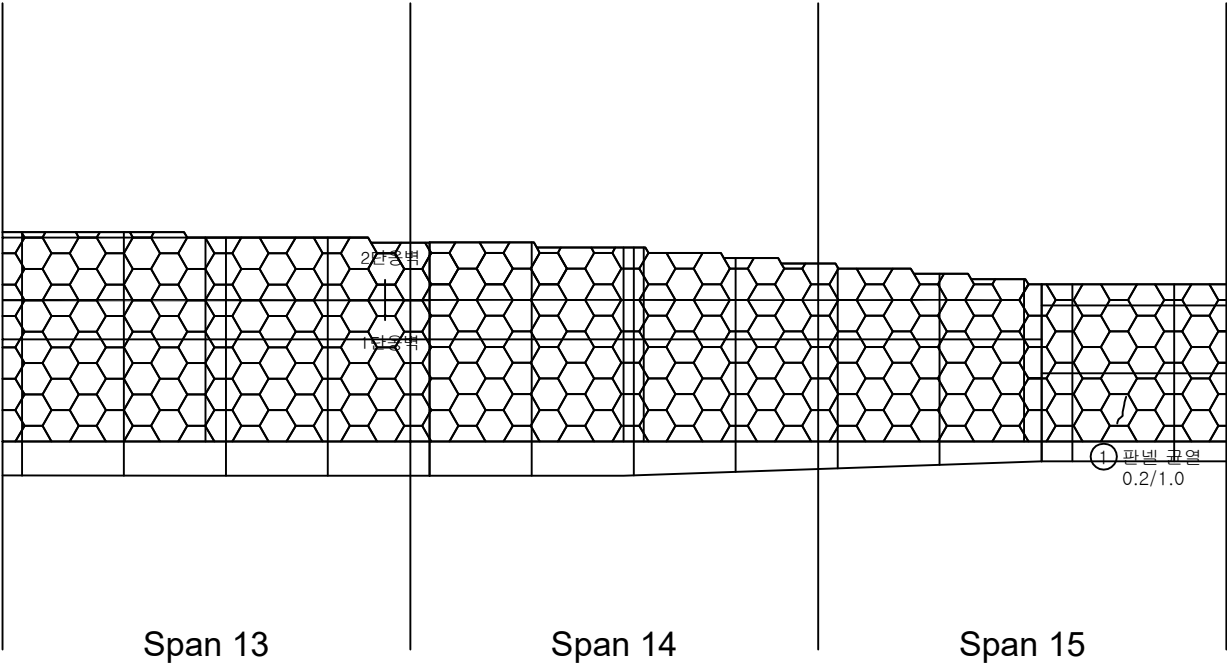
| 도면번호 | 05 |

| 번호 | 구분 | 부재 | 손상내용 | 손상현황 | | | | | | 비고 |
|---|---|---|---|---|---|---|---|---|---|---|
| 1 | 21하 | 옹벽 | 판넬 균열 | 0.2 | 1.0 | | 1.00 | m | 1 | |
