상주영천고속도로 2024~2025년 시설물 안전점검 용역  
(2024년 하반기 정기안전점검)

# 외 관 조 사 망 도

패널식 옹벽 13

2024.11

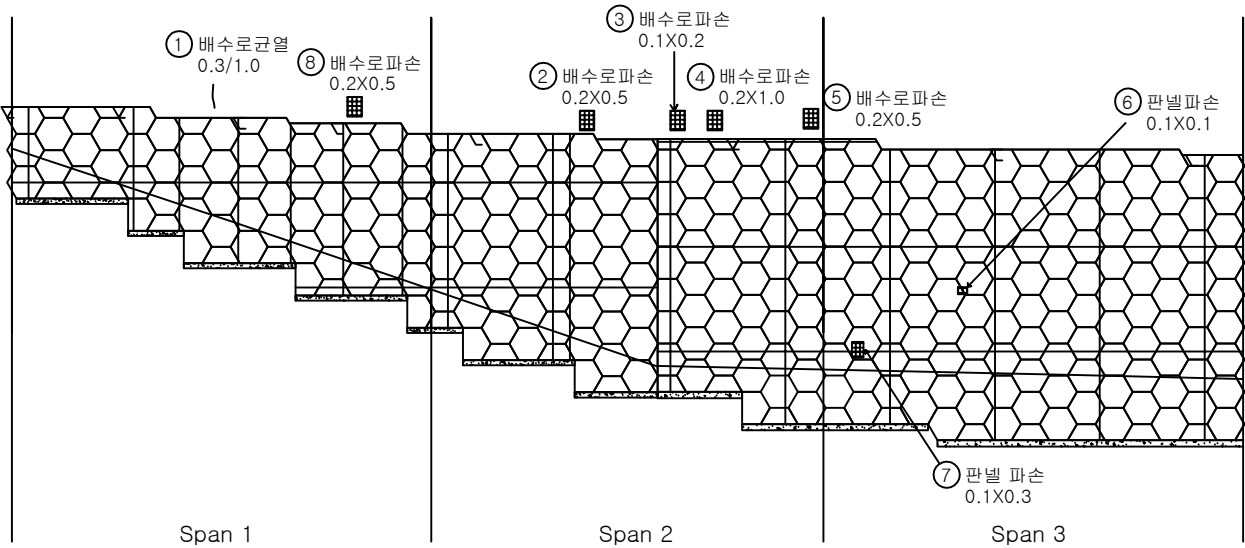
| 번호 | 구분 | 부재 | 손상내용 | 손상현황 | | | | | | 비고 |
|---|---|---|---|---|---|---|---|---|---|---|
| 1 | 19하 | 배수시설 | 배수로 균열 | 0.3 | 1.0 | | 1.00 | m | 1 | |
| 2 | 19하 | 배수시설 | 배수로 파손 | | 0.2 | 0.5 | 0.10 | m <sup>2</sup> | 1 | |
| 3 | 19하 | 배수시설 | 배수로 파손 | | 0.1 | 0.2 | 0.02 | m <sup>2</sup> | 1 | |
| 4 | 19하 | 배수시설 | 배수로 파손 | | 0.2 | 1.0 | 0.20 | m <sup>2</sup> | 1 | |
| 5 | 19하 | 배수시설 | 배수로 파손 | | 0.2 | 0.5 | 0.10 | m <sup>2</sup> | 1 | |
| 6 | 19하 | 옹벽 | 판넬 파손 | | 0.1 | 0.1 | 0.01 | m <sup>2</sup> | 1 | |
| 7 | 21하 | 옹벽 | 판넬 파손 | | 0.1 | 0.3 | 0.03 | m <sup>2</sup> | 1 | |
| 8 | 23하 | 배수시설 | 배수로 파손 | | 0.2 | 0.5 | 0.10 | m <sup>2</sup> | 1 | |

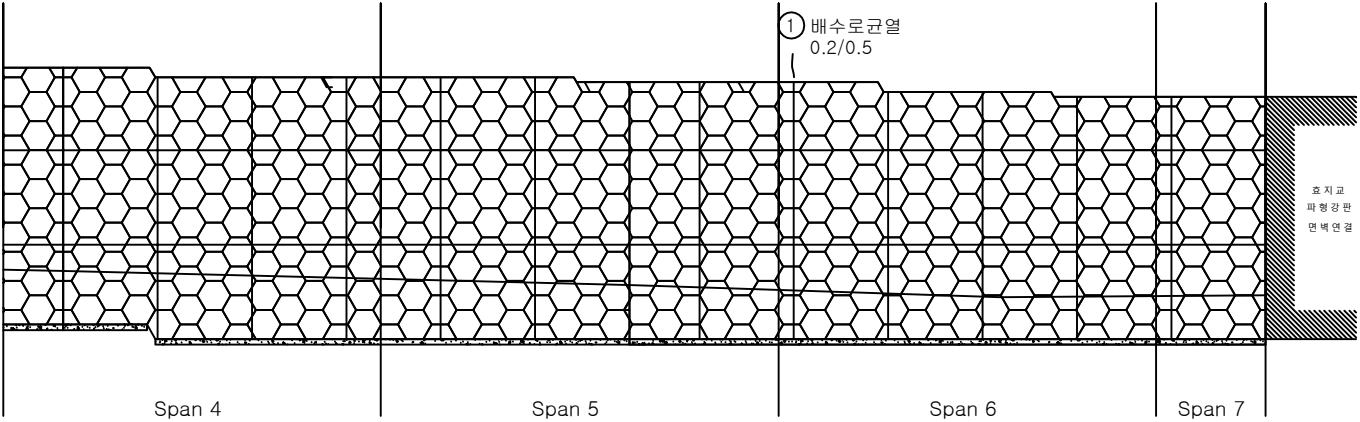
| 번호 | 구분 | 부재 | 손상내용 | 손상현황 | | | | | | 비고 |
|---|---|---|---|---|---|---|---|---|---|---|
| 1 | 19마 | 배수시설 | 배수로 균열 | 0.2 | 0.5 | | 0.50 | m | 1 | |
