2024년 범안로 시설물 정기 및 정밀안전점검 기술용역 (하반기 정기안전점검)

연호지하차도

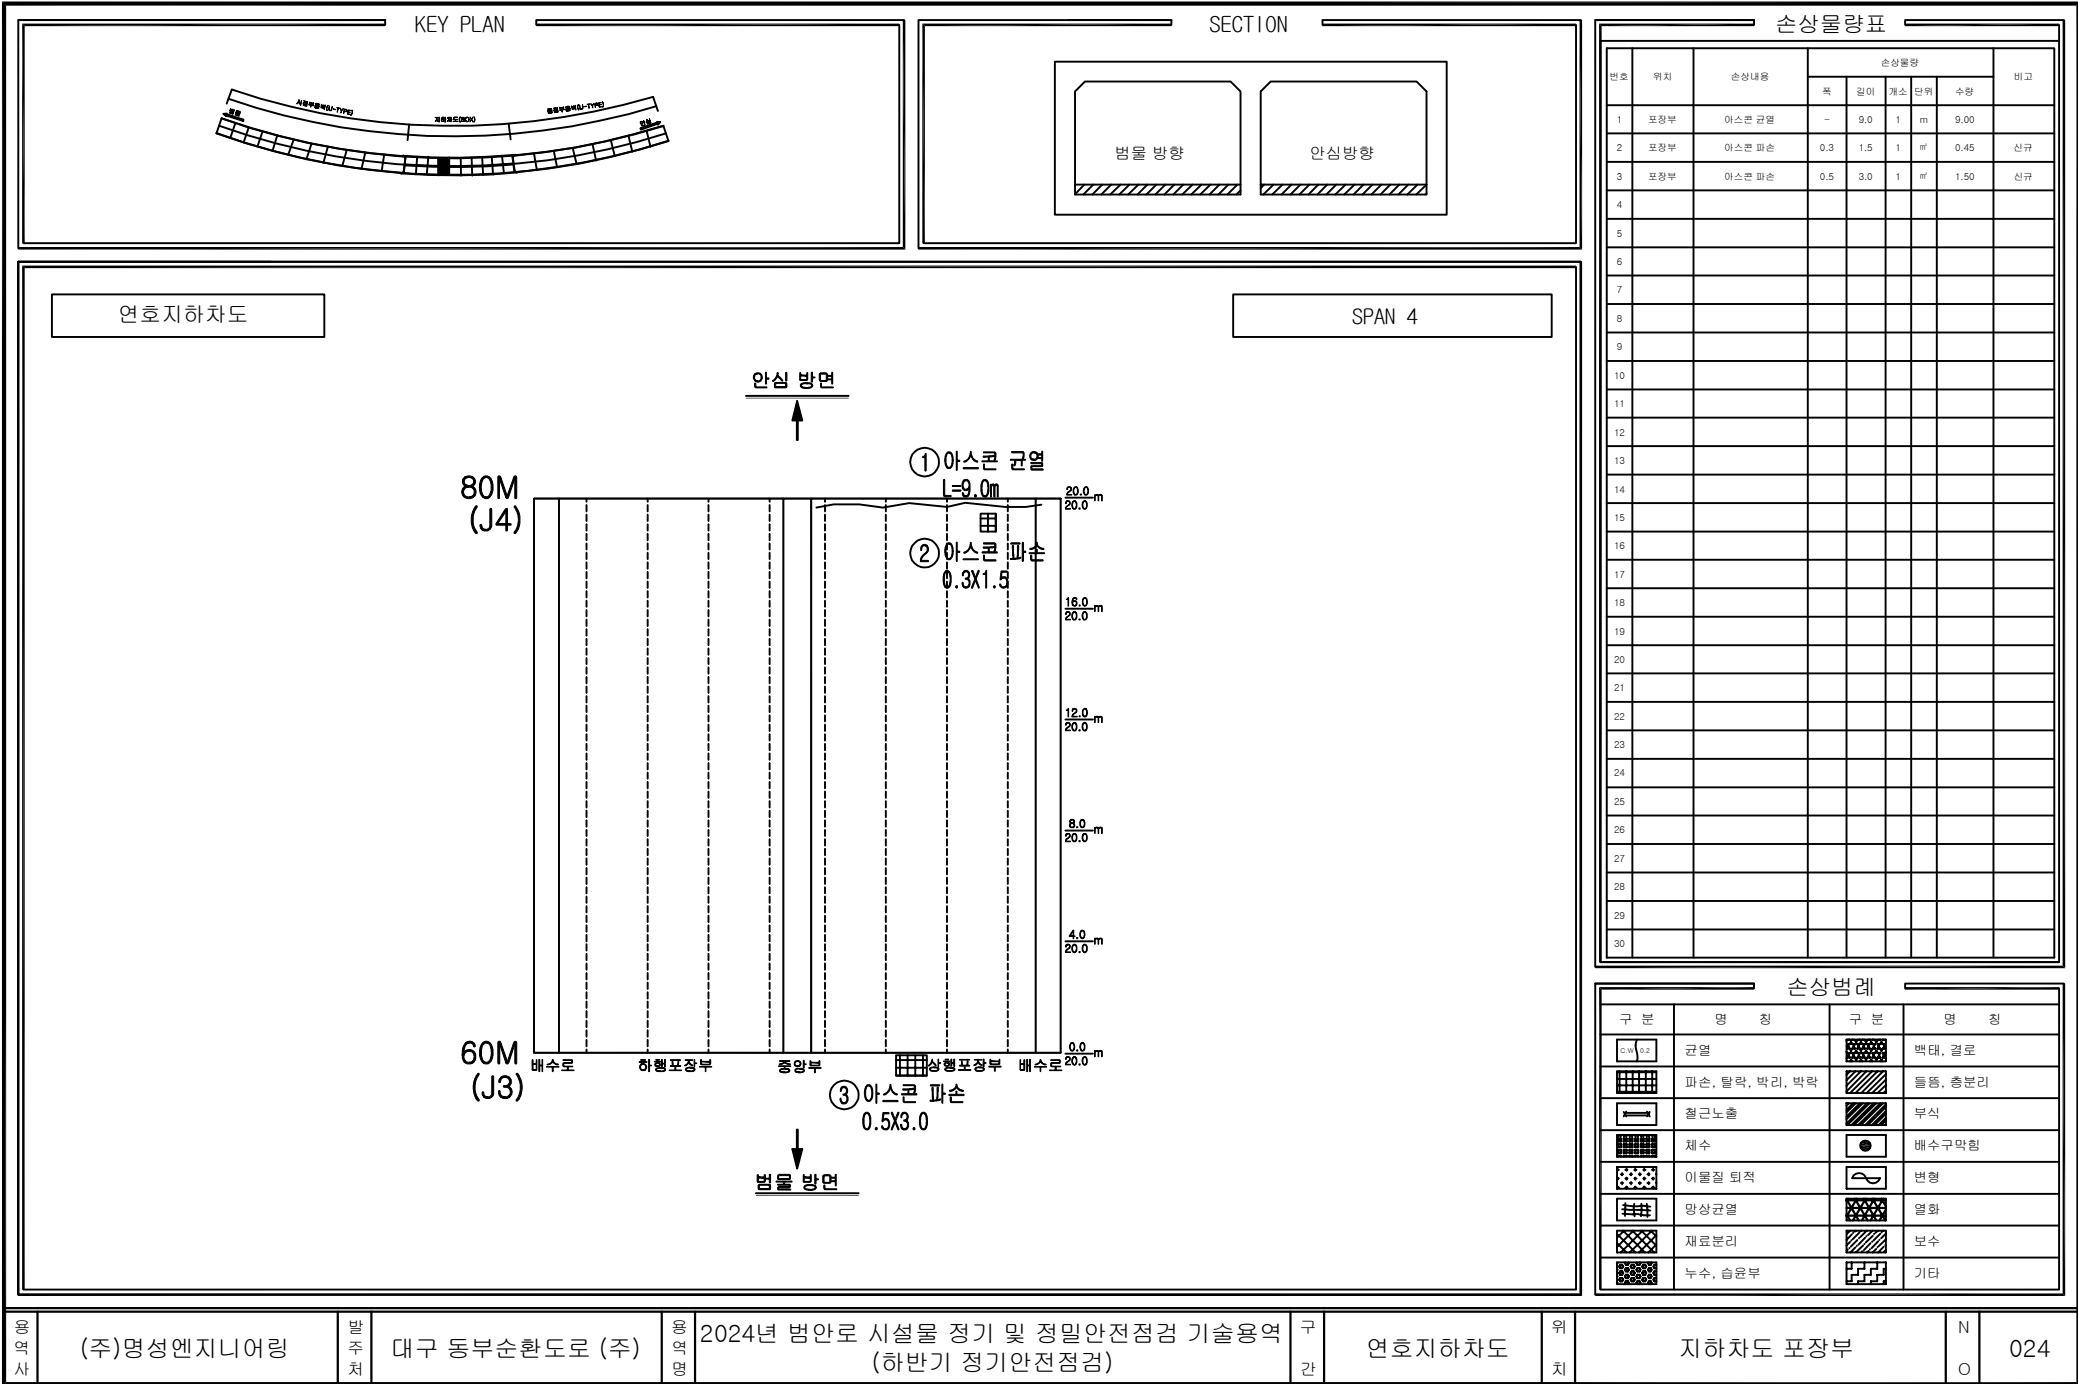
| 번호 | 위치 | 손상내용 | 손상물량 | | | | 비고 |
|---|---|---|---|---|---|---|---|
| 1 | 포장부 | 아스콘 균열 | - | 9.0 | 1 | m | 9.00 |
| 2 | 포장부 | 아스콘 파손 | 0.3 | 1.5 | 1 | ㎡ | 0.45 |
| 3 | 포장부 | 아스콘 파손 | 0.5 | 3.0 | 1 | ㎡ | 1.50 |

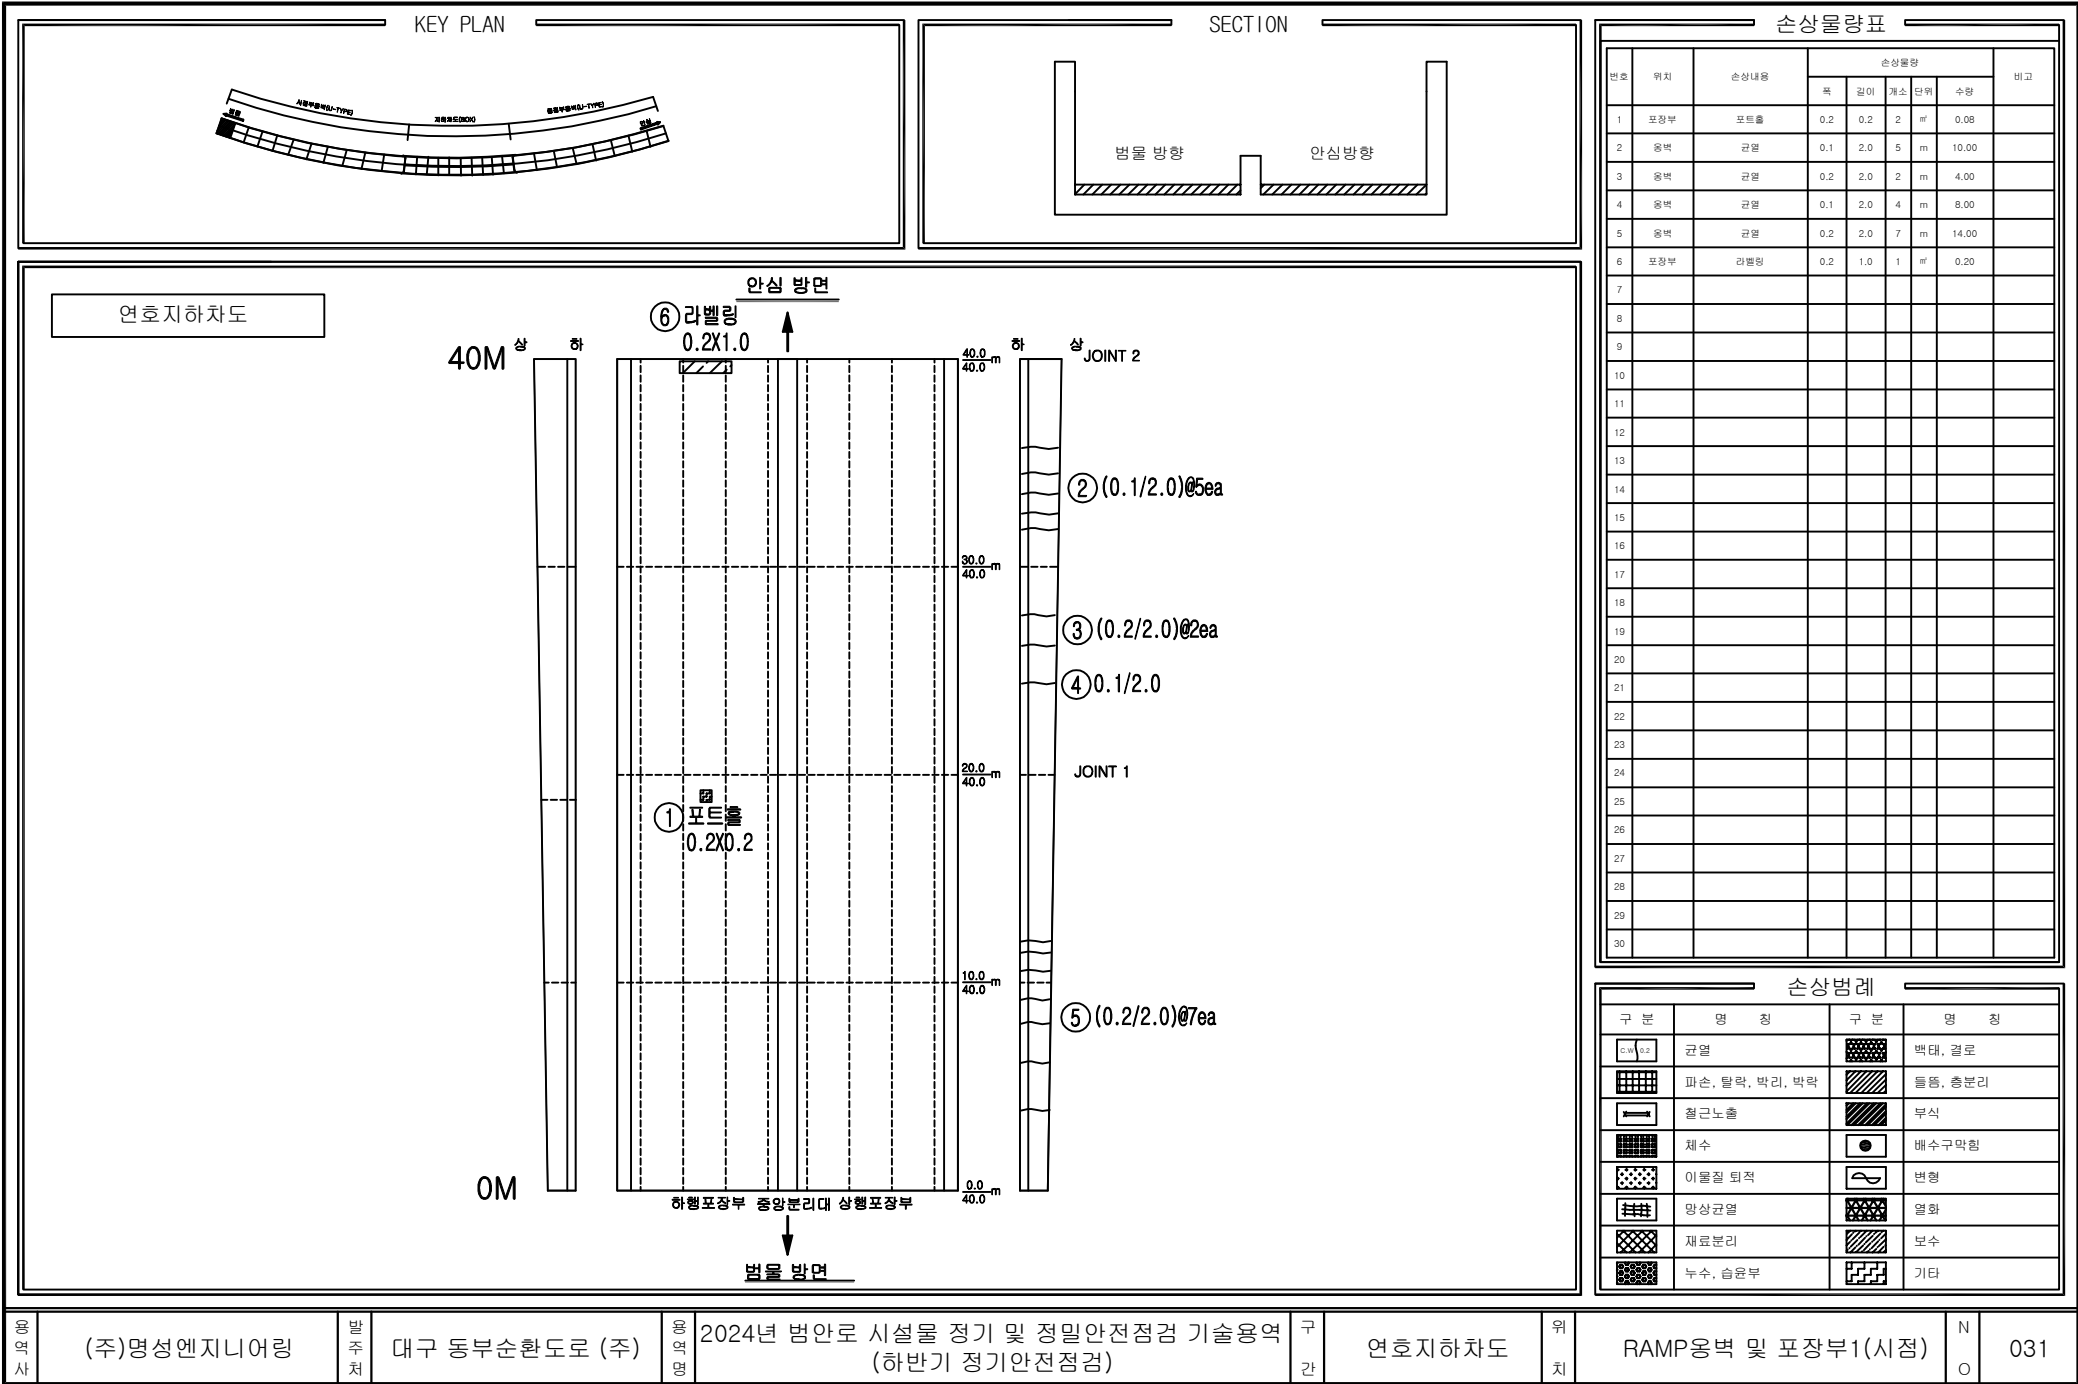
| 번호 | 위치 | 손상내용 | 손상물량 | | | | 비고 | |
|---|---|---|---|---|---|---|---|---|
| 1 | 포장부 | 포트홀 | 0.2 | 0.2 | 2 | ㎡ | 0.08 | |
| 2 | 옹벽 | 균열 | 0.1 | 2.0 | 5 | m | 10.00 | |
| 3 | 옹벽 | 균열 | 0.2 | 2.0 | 2 | m | 4.00 | |
| 4 | 옹벽 | 균열 | 0.1 | 2.0 | 4 | m | 8.00 | |
| 5 | 옹벽 | 균열 | 0.2 | 2.0 | 7 | m | 14.00 | |
| 6 | 포장부 | 라벨링 | 0.2 | 1.0 | 1 | ㎡ | 0.20 | |

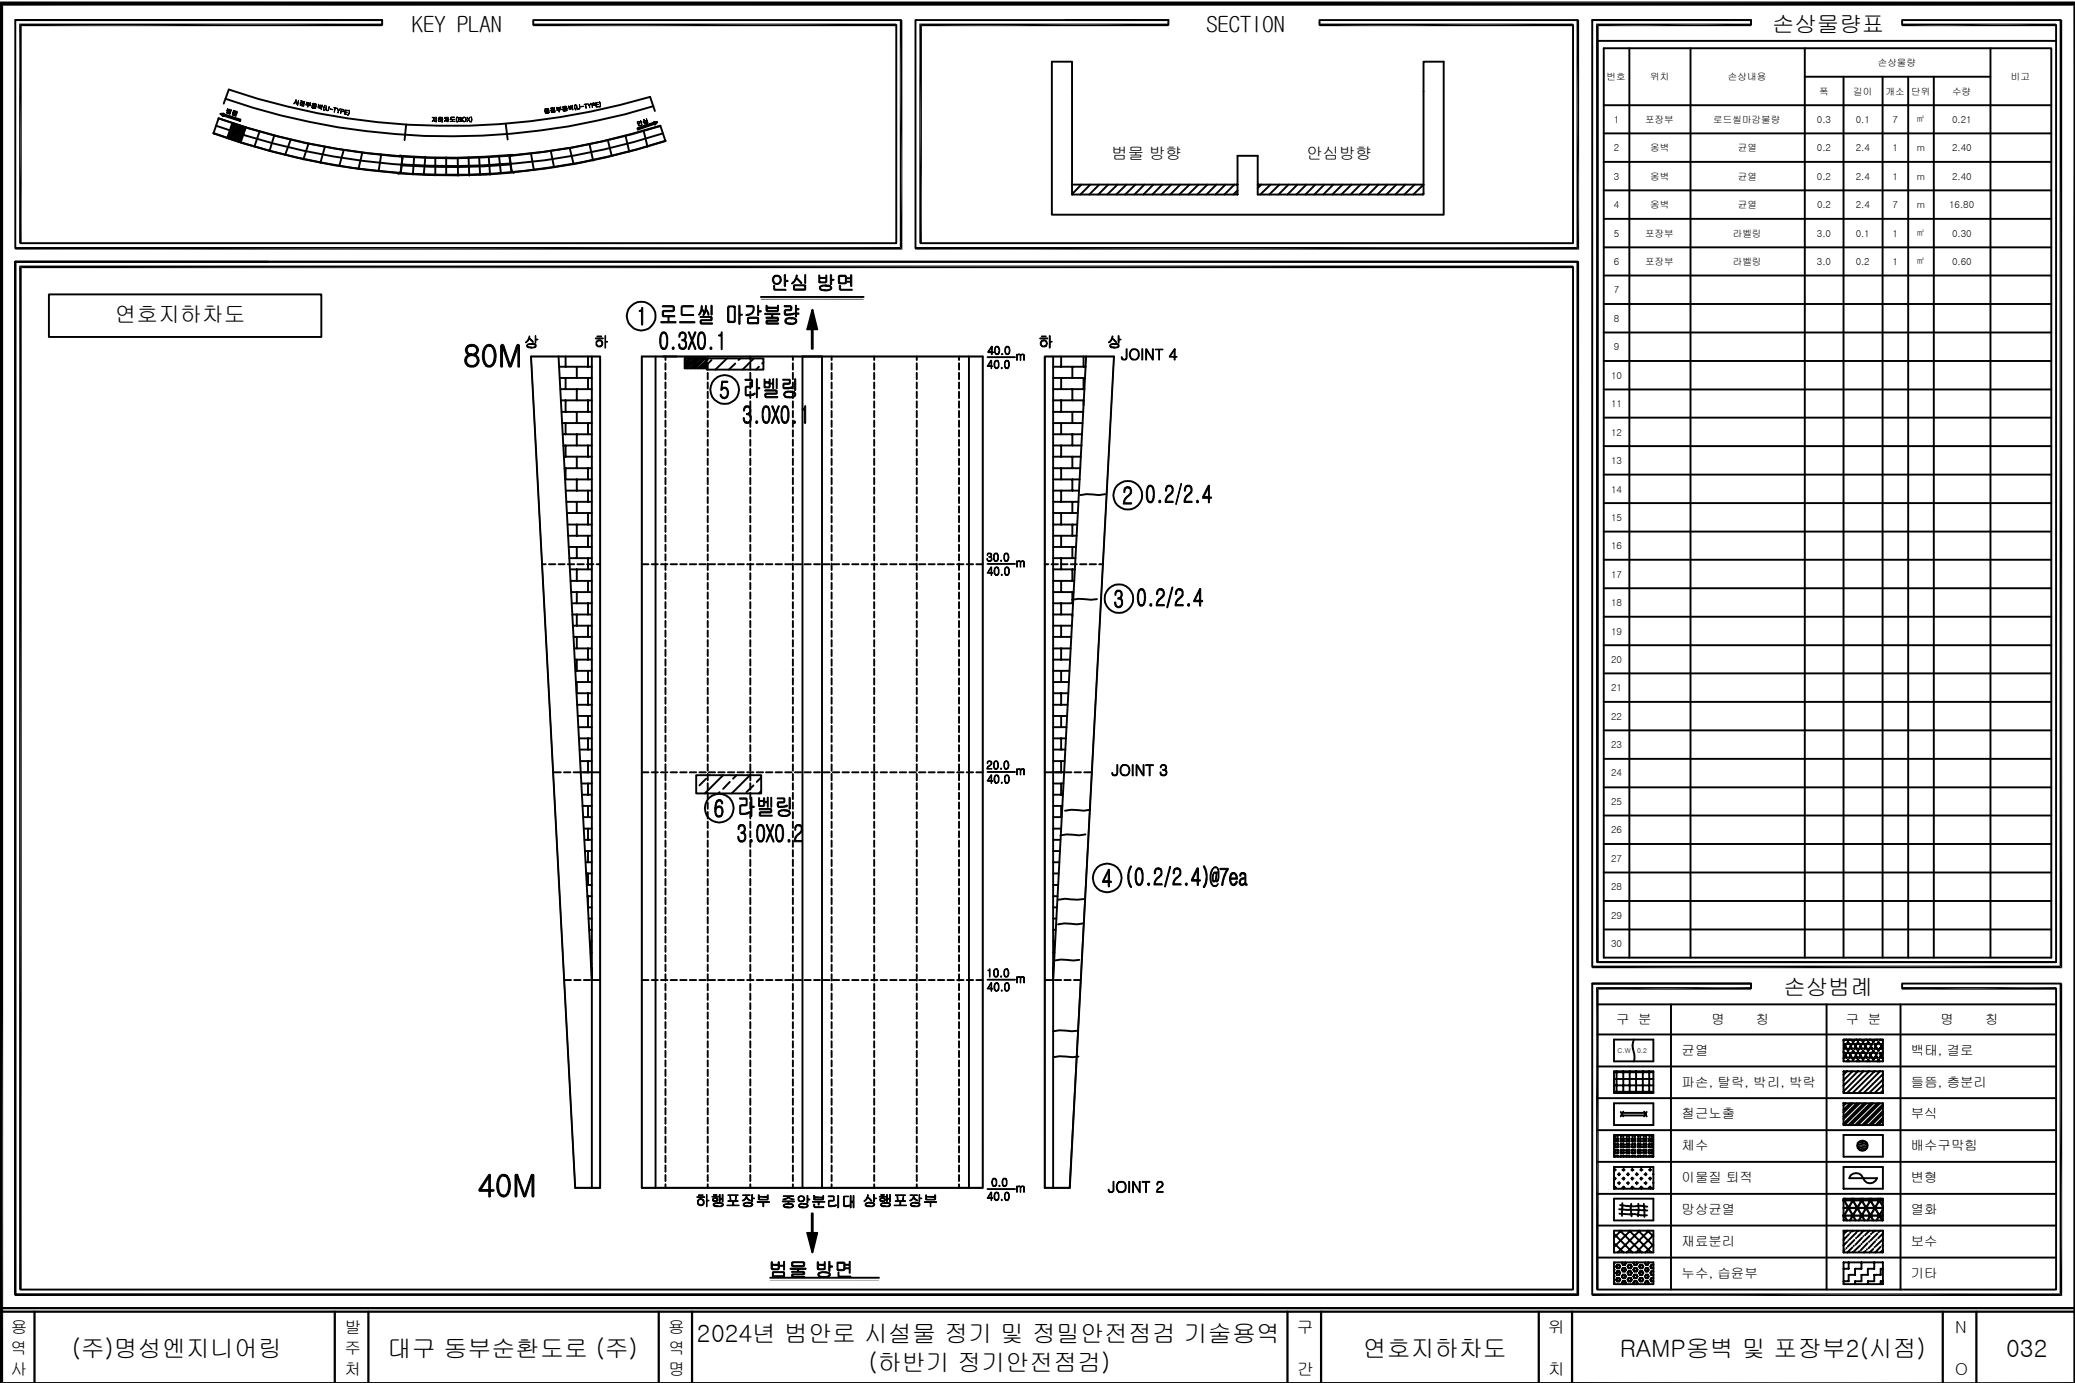
| 번호 | 위치 | 손상내용 | 손상물량 | | | | 비고 | |
|---|---|---|---|---|---|---|---|--|
| 1 | 포장부 | 로드셀 마감불량 | 0.3 | 0.1 | 7 | ㎡ | 0.21 | |
| 2 | 옹벽 | 균열 | 0.2 | 2.4 | 1 | m | 2.40 | |
| 3 | 옹벽 | 균열 | 0.2 | 2.4 | 1 | m | 2.40 | |
| 4 | 옹벽 | 균열 | 0.2 | 2.4 | 7 | m | 16.80 | |
| 5 | 포장부 | 라벨링 | 3.0 | 0.1 | 1 | ㎡ | 0.30 | |
| 6 | 포장부 | 라벨링 | 3.0 | 0.2 | 1 | ㎡ | 0.60 | |

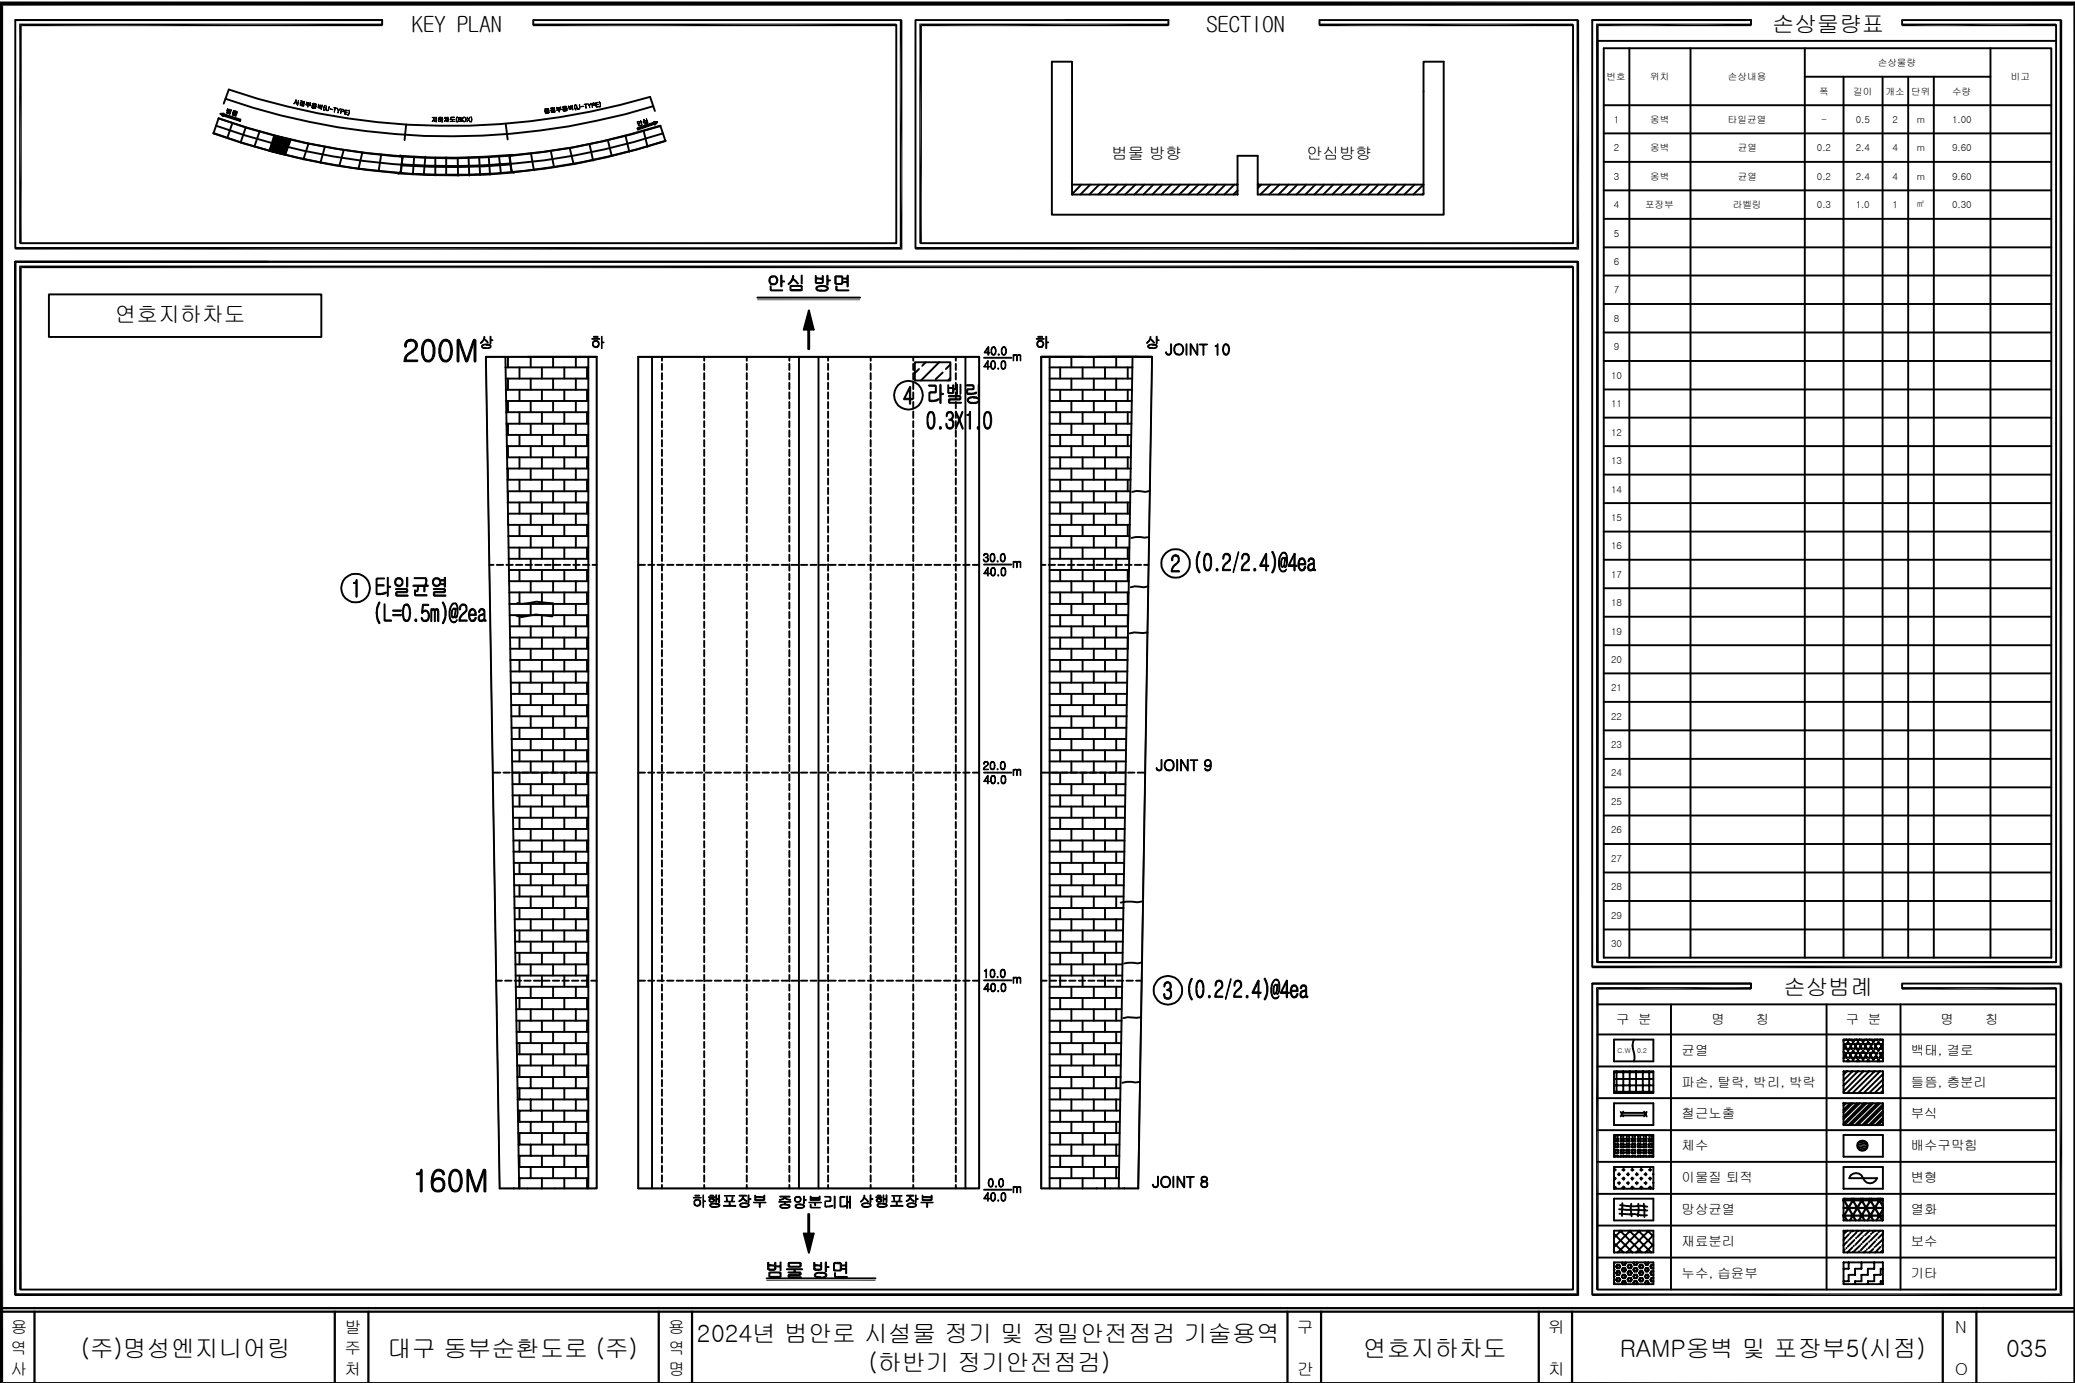
| 번호 | 위치 | 손상내용 | 손상물량 | | | | | 비고 |
|---|---|---|---|---|---|---|---|---|
| 1 | 옹벽 | 타일균열 | - | 0.5 | 2 | m | 1.00 | |
| 2 | 옹벽 | 균열 | 0.2 | 2.4 | 4 | m | 9.60 | |
| 3 | 옹벽 | 균열 | 0.2 | 2.4 | 4 | m | 9.60 | |
| 4 | 포장부 | 라벨링 | 0.3 | 1.0 | 1 | m <sup>2</sup> | 0.30 | |

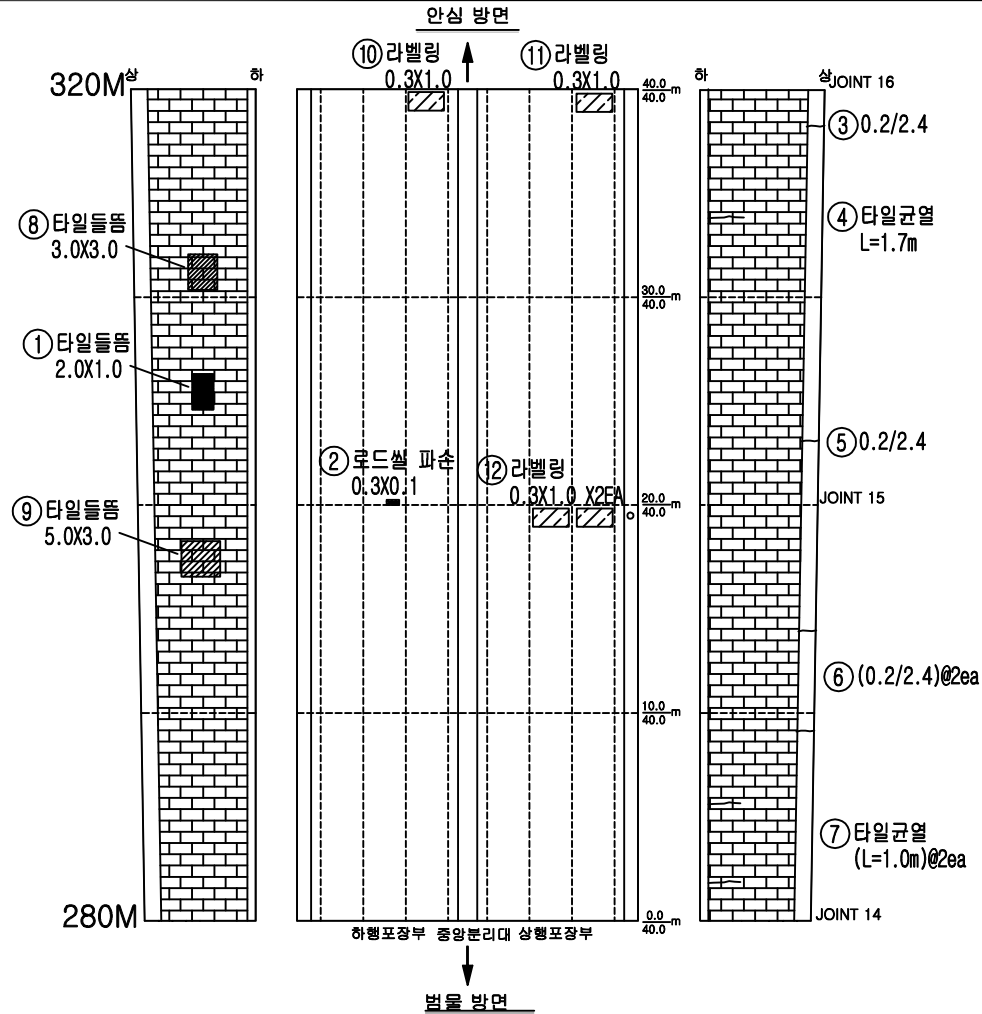
| 번호 | 위치 | 손상내용 | 손상물량 | | | | | 비고 |
|---|---|---|---|---|---|---|---|---|
| 1 | 옹벽 | 타일들뜸 | 2.0 | 1.0 | 1 | ㎡ | 2.00 | |
| 2 | 포장부 | 로드볼 파손 | 0.3 | 0.1 | 1 | ㎡ | 0.03 | |
| 3 | 옹벽 | 균열 | 0.2 | 2.4 | 1 | m | 2.40 | |
| 4 | 옹벽 | 타일균열 | - | 1.7 | 1 | m | 1.70 | |
| 5 | 옹벽 | 균열 | 0.2 | 2.4 | 1 | m | 2.40 | |
| 6 | 옹벽 | 균열 | 0.2 | 2.4 | 2 | m | 4.80 | |
| 7 | 옹벽 | 타일균열 | - | 1.0 | 2 | m | 2.00 | |
| 8 | 옹벽 | 타일들뜸 | 3.0 | 3.0 | 1 | ㎡ | 9.00 | |
| 9 | 옹벽 | 타일들뜸 | 5.0 | 3.0 | 1 | ㎡ | 15.00 | |
| 10 | 포장부 | 라벨링 | 0.3 | 1.0 | 1 | ㎡ | 0.30 | |
| 11 | 포장부 | 라벨링 | 0.3 | 1.0 | 1 | ㎡ | 0.30 | |
| 12 | 포장부 | 라벨링 | 0.3 | 1.0 | 2 | ㎡ | 0.60 | |

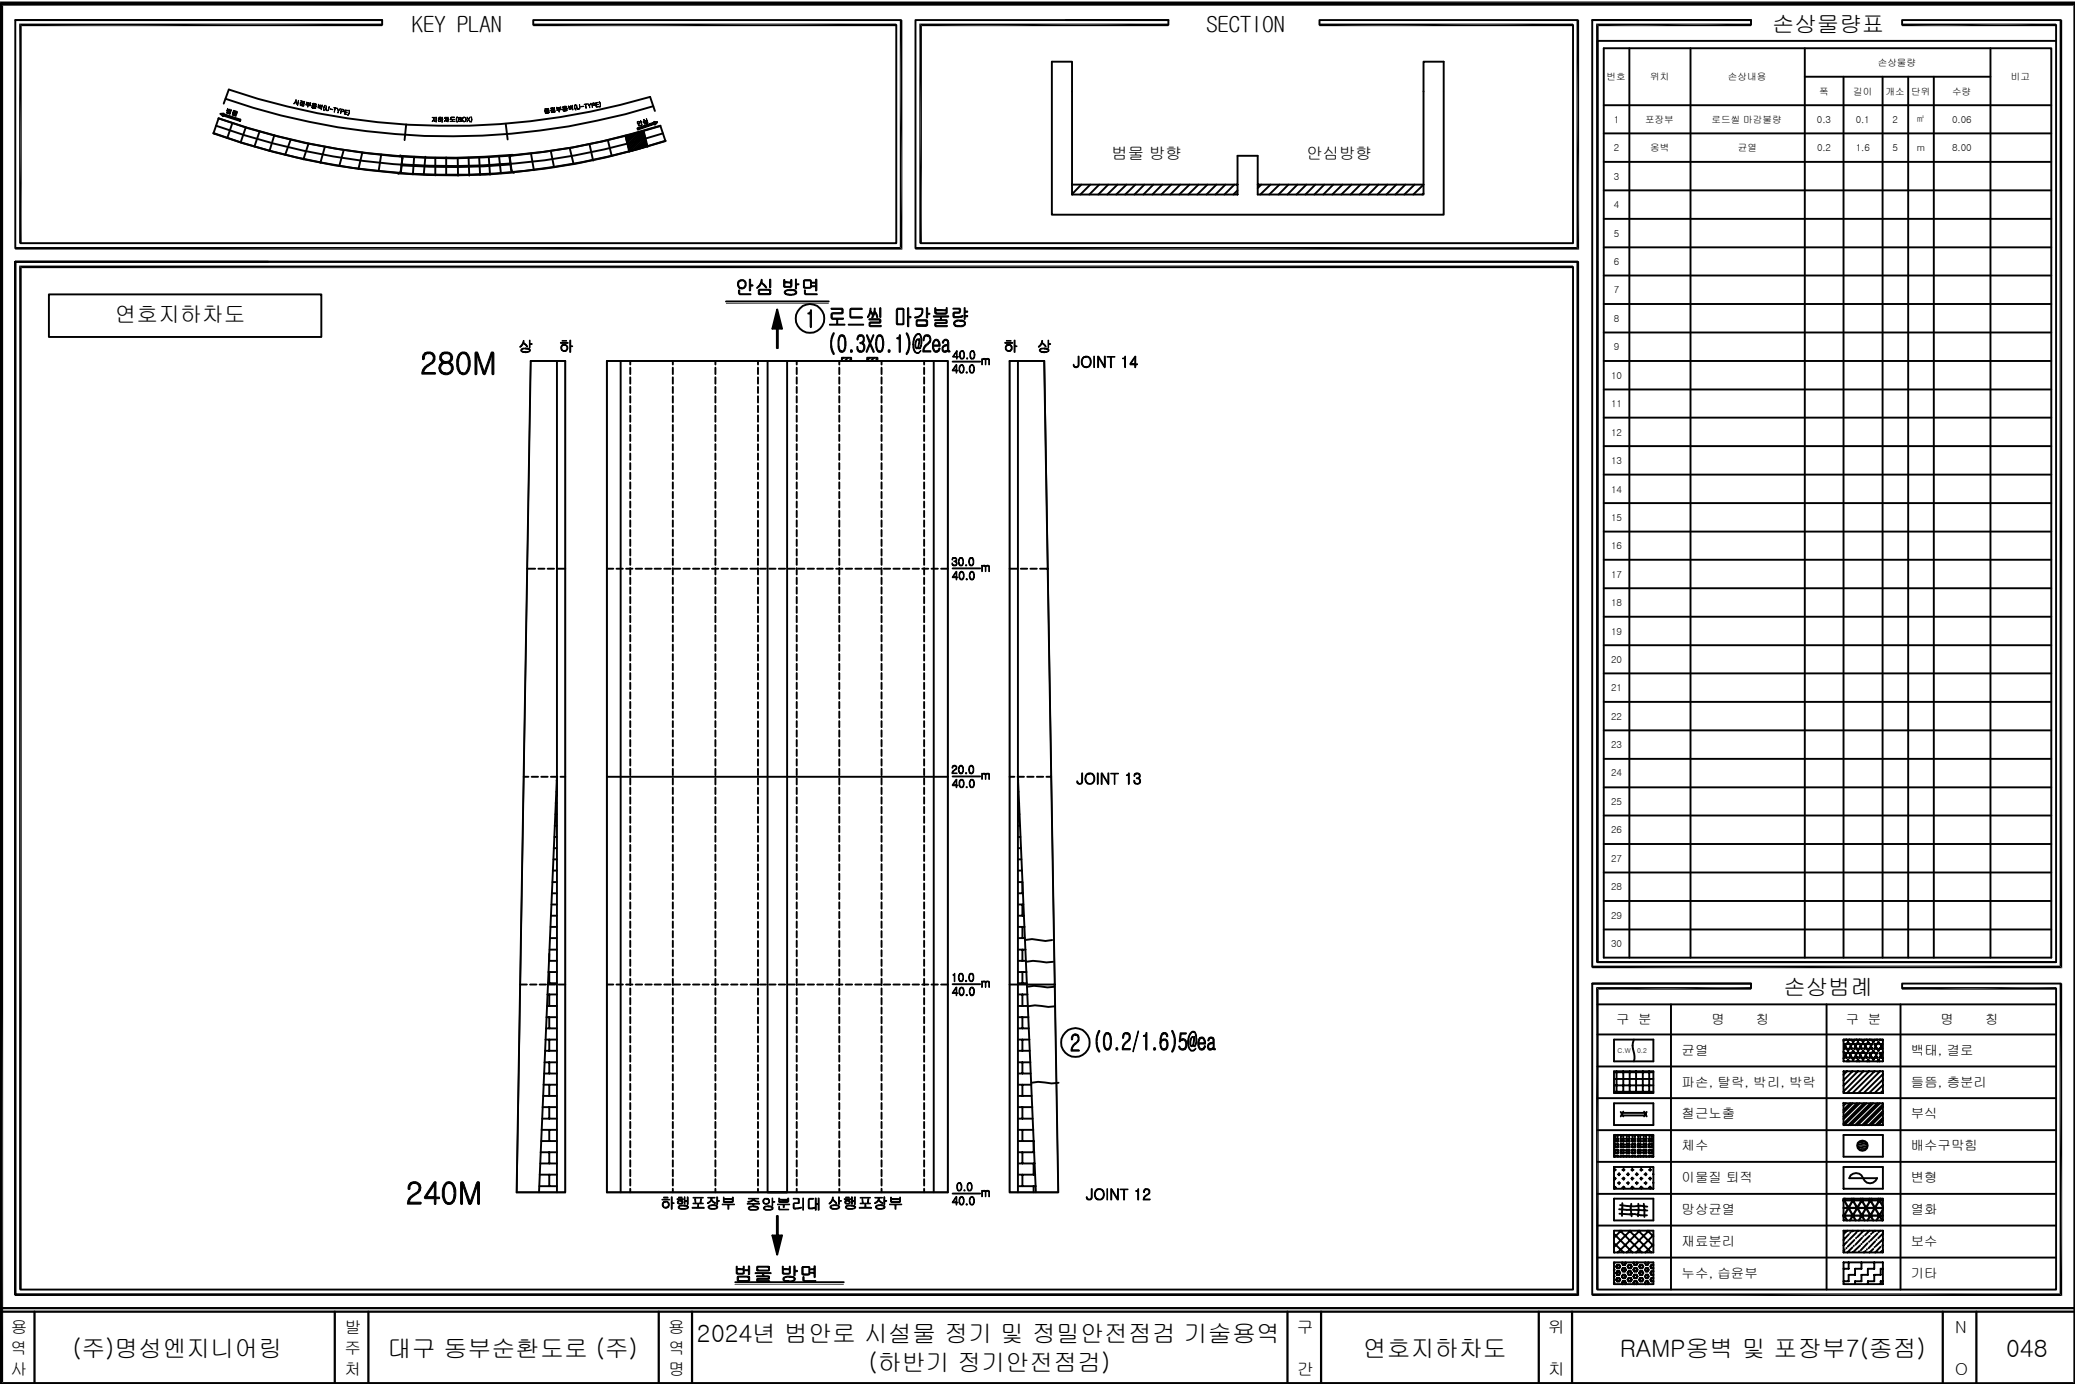
| 번호 | 위치 | 손상내용 | 손상물량 | | | | | 비고 |
|---|---|---|---|---|---|---|---|---|
| 1 | 포장부 | 로드셀 마감볼량 | 0.3 | 0.1 | 2 | m <sup>2</sup> | 0.06 | |
| 2 | 옹벽 | 관람 | 0.2 | 1.6 | 5 | m | 8.00 | |
