절토사면명(위치) : 삼덕대절토사면

경사/방향 : 57/285

연 장 : 290m

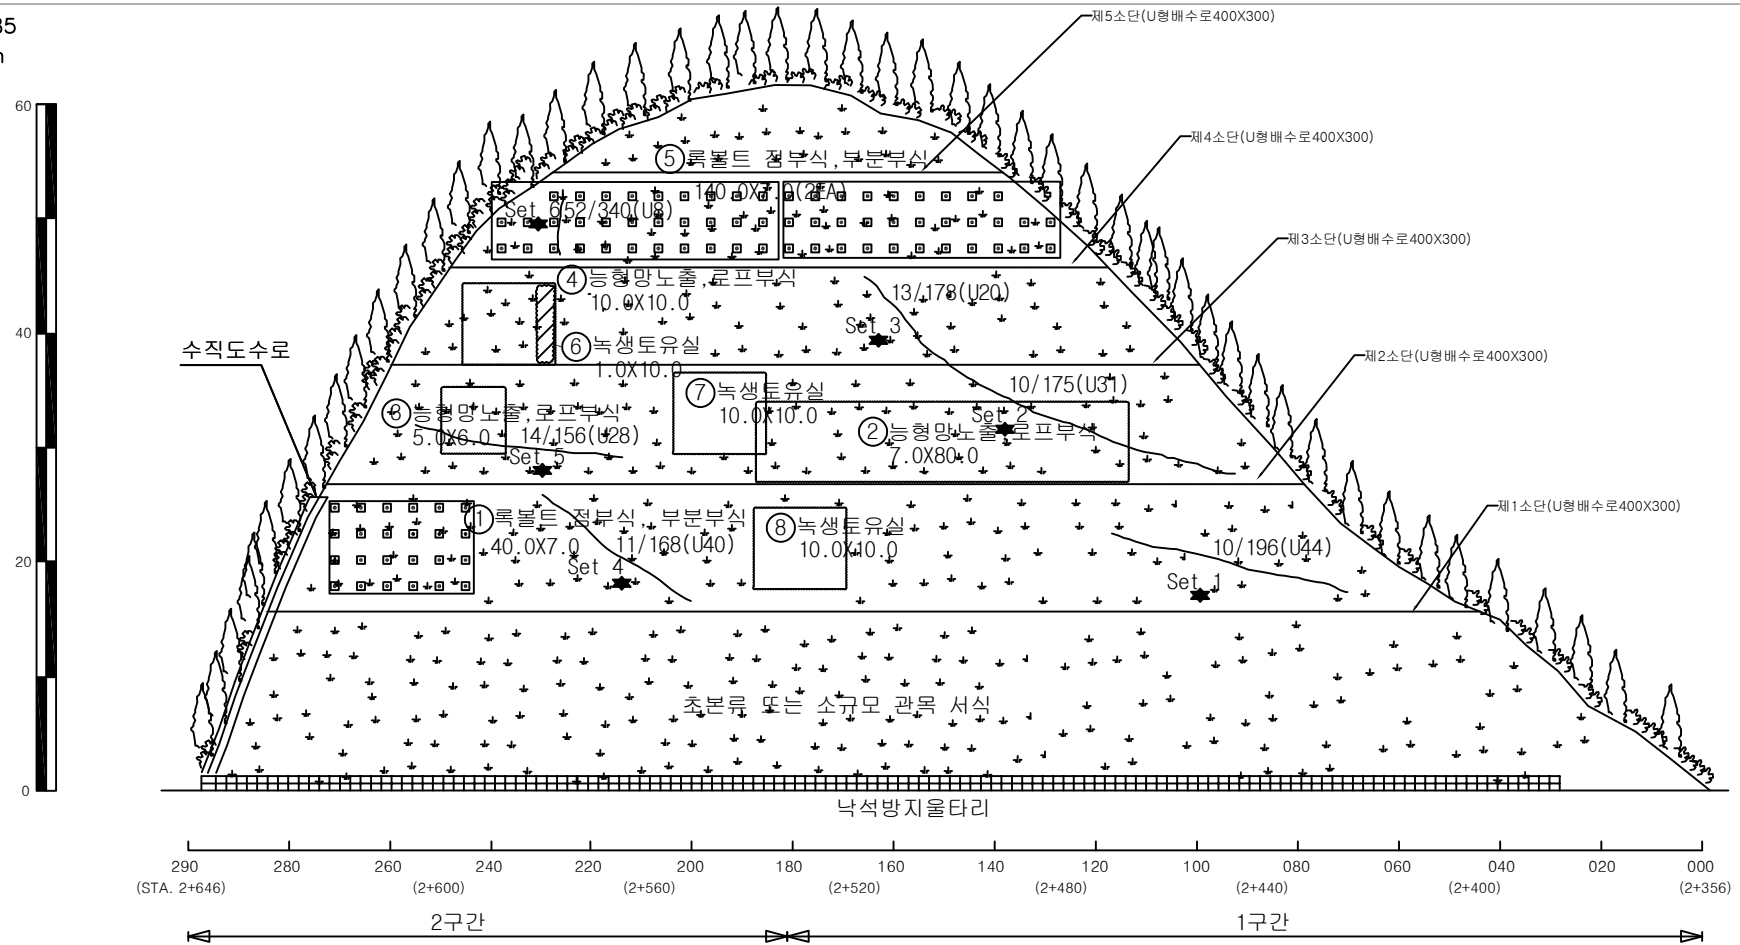
| 조 사 자<br>소    견 | 위험도 | 피해도 | 1. 전체적으로 안정한 비탈면임.<br>2. 전구간 녹생토 등의 표면보호공이 시공되어 있어 전구간 양호한 상태로 관찰됨.<br>3. 사면의 주변으로 산마루배수구가 연결되어 있으며 상단 자연사면에는 인장굴열, 지반공동 등의 현상없이 전체적인 외관상태는 양호함.<br>4. 부분적으로 표층토사가 유실되어 능형 및 와이어나로크, 록볼트 등의 보호시설이 노출되어 있으며 일부 부석이 결미하게 진행되고 있는 것으로 조사됨 |
