정도사면 외관조사 현황도(Face Map)

절토사면명(위치) : 당고개절토사면(좌)

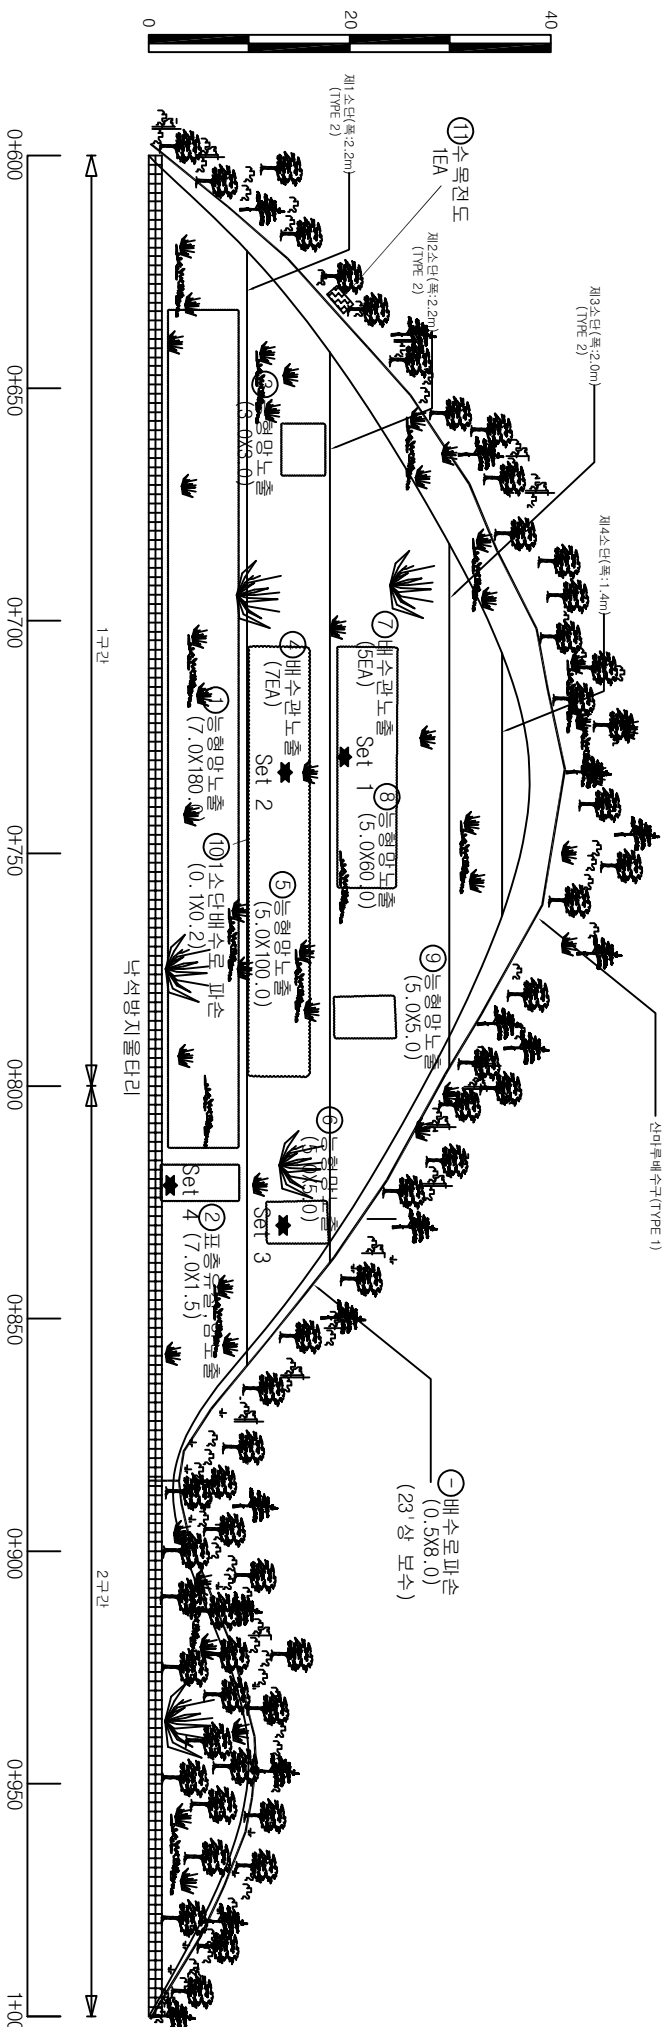
| Bieniawski의 RMR분류 | | | | | | | | | | | | | | | | | | |
|---|---|---|---|---|---|---|---|---|---|---|---|---|---|---|---|---|---|---|
| 1. 전체적으로 안정한 지반으로서 시면의 안전성에 영향을 줄수 있는 인장극한, 지반변형 등의 손상은 없는 것으로 조사됨.<br>2. 전 구간 노면도 등의 표면파괴가 시공되어 있어 전 구간 양호한 상태이나 일부에 표층 토 사의 유실로 인해 동행 및 암석노출 구간이 조사됨.<br>3. 시면의 주면은 산부면매우구간 연결되어 있으나 매우파괴한 현상이 1개소 조사됨.<br>4. 중벽 및 낙석방지용터라 등의 보강시설 과관상에는 파손, 변형 등의 손상없이 전 구간 양호한 것으로 조사됨. | | | | | | | | | | | | | | | | | | |
