서부간선지하도로 정기,정밀안전점검 용역

## 외관조사망도

( 서부간선지하도로 (성산방향) )-1공구

서서울도시고속도로(주)

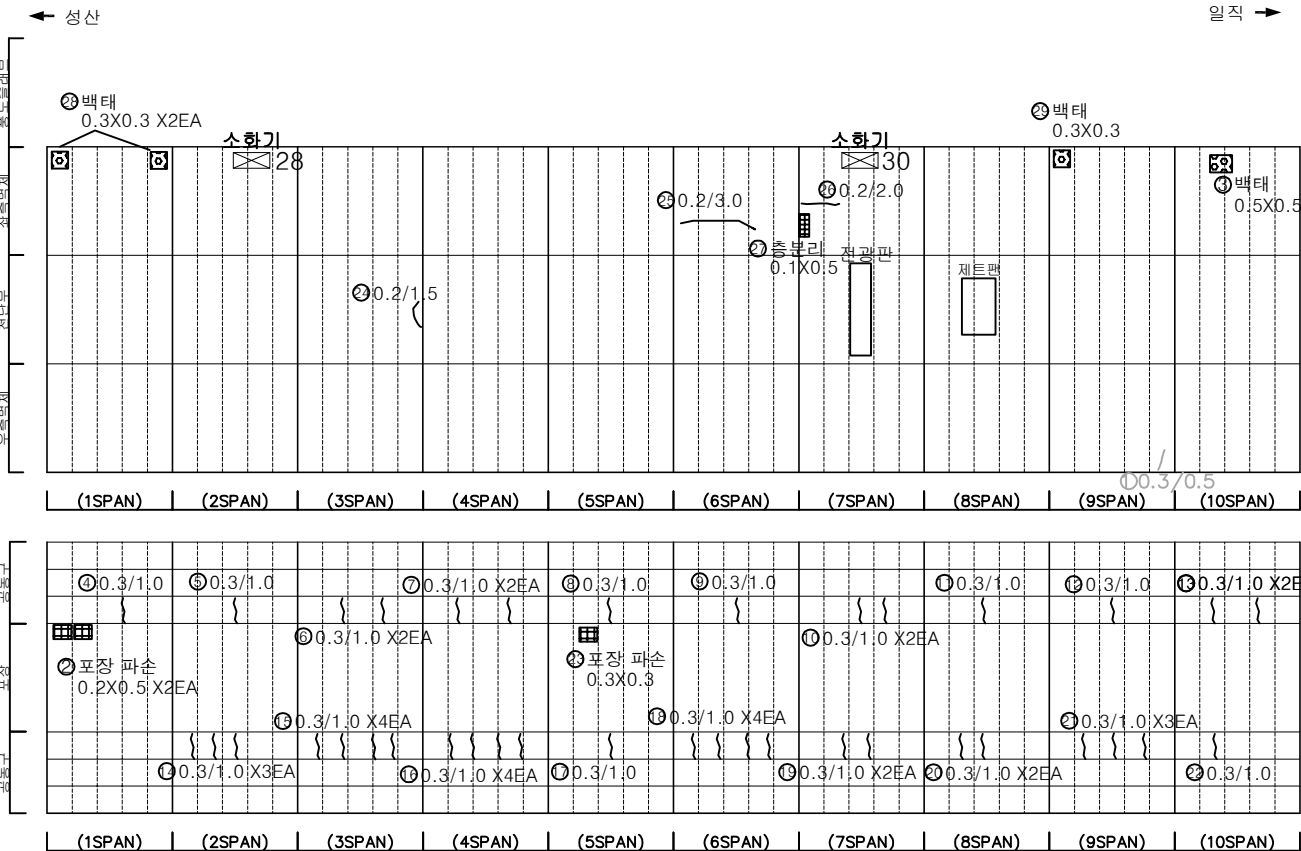
| 번호 | 발생<br>년도 | 부재 | 손상내용 | 손상현황 | | | | | | 비 고 | |
|---|---|---|---|---|---|---|---|---|---|---|---|
| 1 | 21하 | 측벽부 | 균열(폭0.3mm) | 0.3 | 0.5 | - | 0.50 | m | 1 | 0.50 | 22상 보수 |
| 2 | 22하 | 포장부 | 포장 파손 | - | 0.2 | 0.5 | 0.10 | m <sup>2</sup> | 2 | 0.20 | |
| 3 | 23하 | 측벽부 | 백태 | - | 0.5 | 0.5 | 0.25 | m <sup>2</sup> | 1 | 0.25 | |
| 4 | 23하 | 공동구 | 공동구 균열(폭0.3mm) | 0.3 | 1.0 | - | 1.00 | m | 1 | 1.00 | |
| 24 | 23하 | 천단부 | 균열(폭0.2mm) | 0.2 | 1.5 | - | 1.50 | m | 1 | 1.50 | |
| 25 | 23하 | 측벽부 | 균열(폭0.2mm) | 0.2 | 3.0 | - | 3.00 | m | 1 | 3.00 | |
| 26 | 23하 | 측벽부 | 균열(폭0.2mm) | 0.2 | 2.0 | - | 2.00 | m | 1 | 2.00 | |

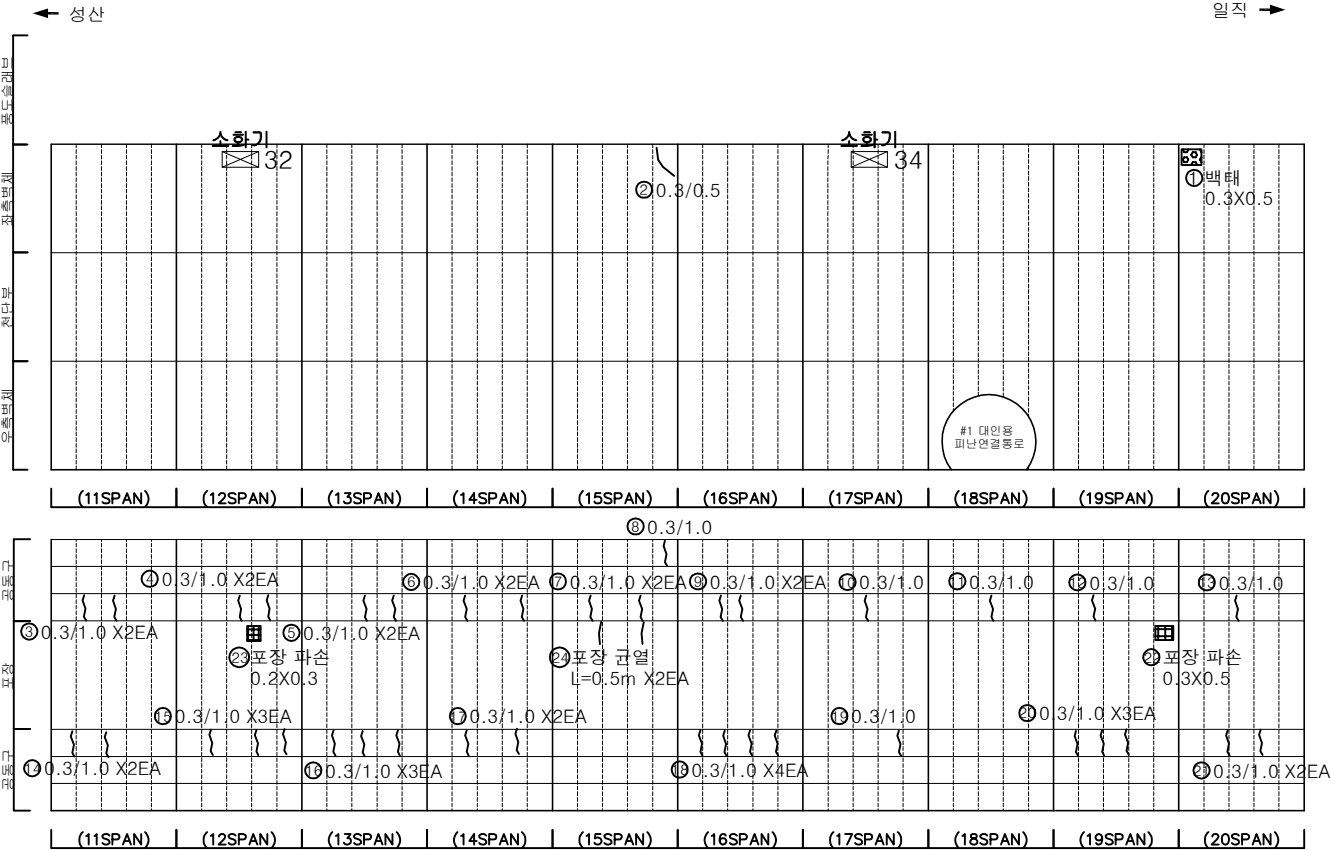
| 번호 | 발생<br>년도 | 부재 | 손상내용 | 손상현황 | | | | | | 비 고 | |
|---|---|---|---|---|---|---|---|---|---|---|---|
| 2 | 23하 | 측벽부 | 균열(폭0.3mm) | 0.3 | 0.5 | - | 0.50 | m | 1 | 0.50 | |
| 3 | 23하 | 공동구 | 공동구 균열(폭0.3mm) | 0.3 | 1.0 | - | 1.00 | m | 2 | 2.00 | |
| 24 | 24하 | 포장부 | 포장 균열 | - | 0.5 | - | 0.50 | m | 2 | 1.00 | |

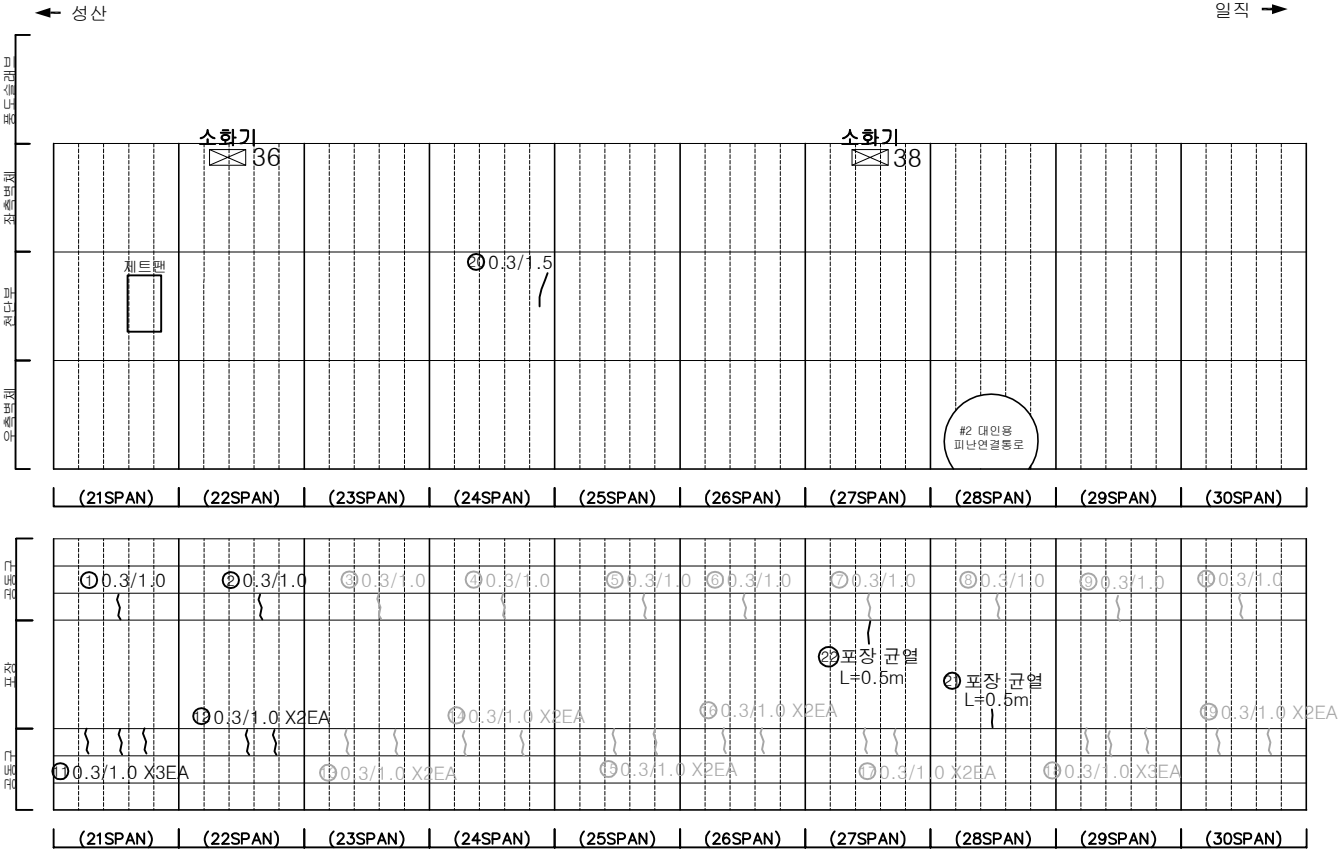
| 번호 | 발생<br>년도 | 부재 | 손상내용 | 손상현황 | | | | | | | 비 고 |
|---|---|---|---|---|---|---|---|---|---|---|---|
| 1 | 23하 | 공동구 | 공동구 균열(폭0.3mm) | 0.3 | 1.0 | - | 1.00 | m | 1 | 1.00 | |
| 3 | 23하 | 공동구 | 공동구 균열(폭0.3mm) | 0.3 | 1.0 | - | 1.00 | m | 1 | 1.00 | 24'상 보수 |
| 20 | 23하 | 천단부 | 균열(폭0.3mm) | 0.3 | 1.5 | - | 1.50 | m | 1 | 1.50 | |
| 21 | 23하 | 포장부 | 포장 균열 | - | 0.5 | - | 0.50 | m | 1 | 0.50 | |
| 22 | 24하 | 포장부 | 포장 균열 | - | 0.5 | - | 0.50 | m | 1 | 0.50 | |

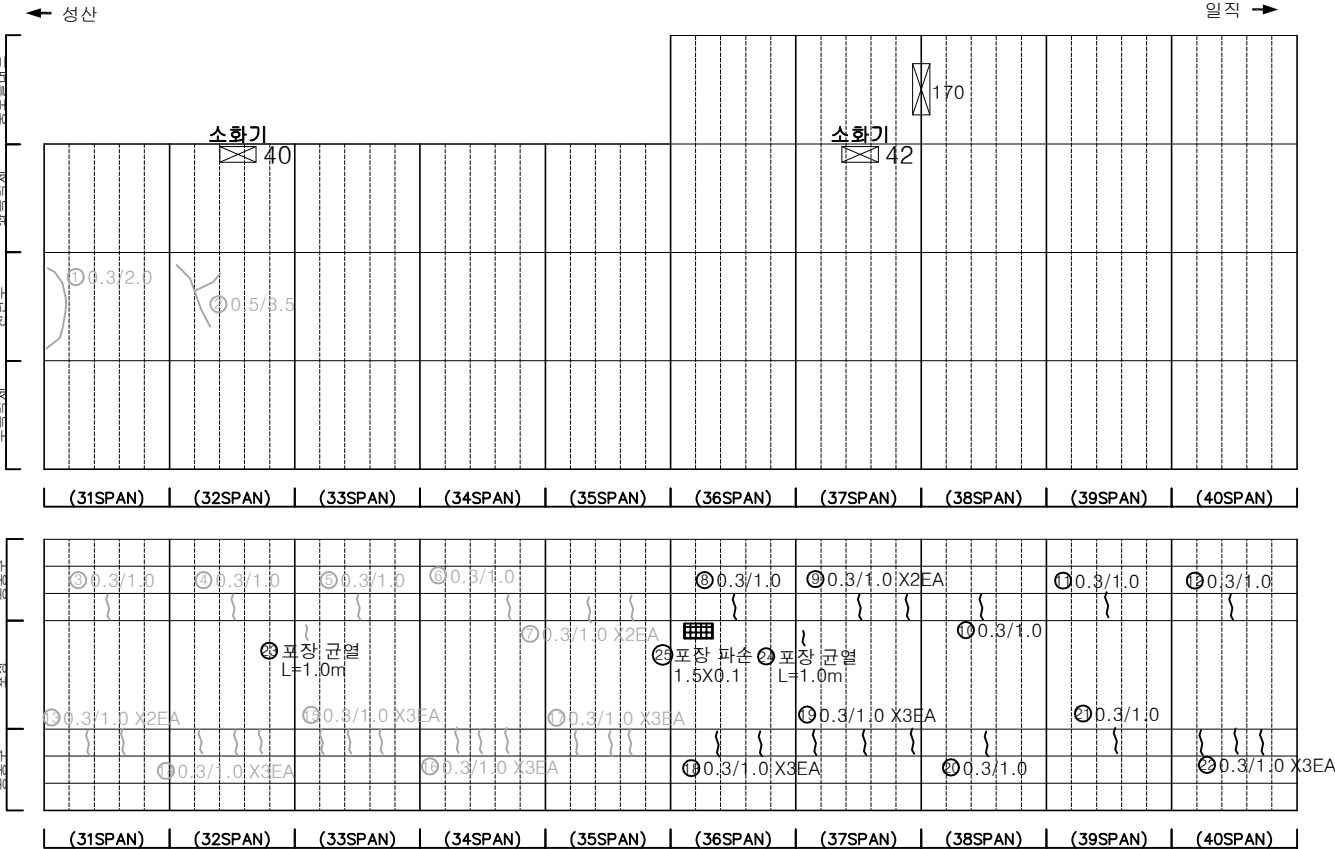
| 번호 | 발생<br>년도 | 부재 | 손상내용 | 손상현황 | | | | | | | 비 고 |
|---|---|---|---|---|---|---|---|---|---|---|---|
| 1 | 23하 | 천단부 | 균열(폭0.3mm) | 0.3 | 2.0 | - | 2.00 | m | 1 | 2.00 | 24'상 보수 |
| 2 | 23하 | 천단부 | 균열(폭0.5mm) | 0.5 | 3.5 | - | 3.50 | m | 1 | 3.50 | 24'하 보수 |
| 3 | 23하 | 공동구 | 공동구 균열(폭0.3mm) | 0.3 | 1.0 | - | 1.00 | m | 1 | 1.00 | 24'상 보수 |
| 23 | 23하 | 포장부 | 포장 균열 | - | 1.0 | - | 1.00 | m | 1 | 1.00 | |
| 24 | 23하 | 포장부 | 포장 균열 | - | 1.0 | - | 1.00 | m | 1 | 1.00 | |

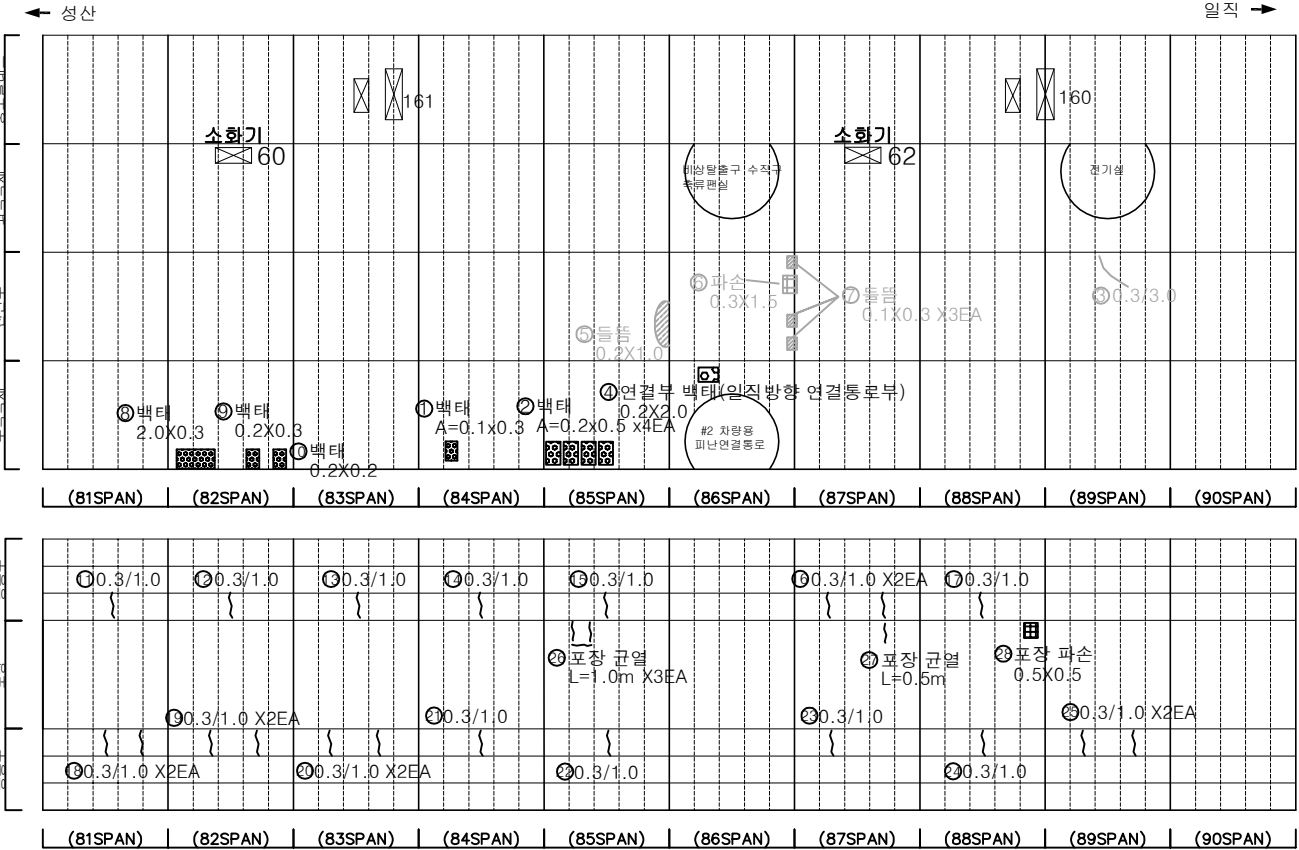
| 번호 | 발생<br>년도 | 부재 | 손상내용 | 손상현황 | | | | | | | 비 고 |
|---|---|---|---|---|---|---|---|---|---|---|---|
| 3 | 22상 | 천단부 | 균열(폭0.3mm) | 0.3 | 3.0 | - | 3.00 | m | 1 | 3.00 | 23'하 보수 |
| 11 | 23하 | 공동구 | 공동구 균열(폭0.3mm) | 0.3 | 1.0 | - | 1.00 | m | 1 | 1.00 | |
| 26 | 24하 | 포장부 | 포장 균열 | - | 1.0 | - | 1.00 | m | 3 | 3.00 | |
| 27 | 24하 | 포장부 | 포장 균열 | - | 0.5 | - | 0.50 | m | 1 | 0.50 | |

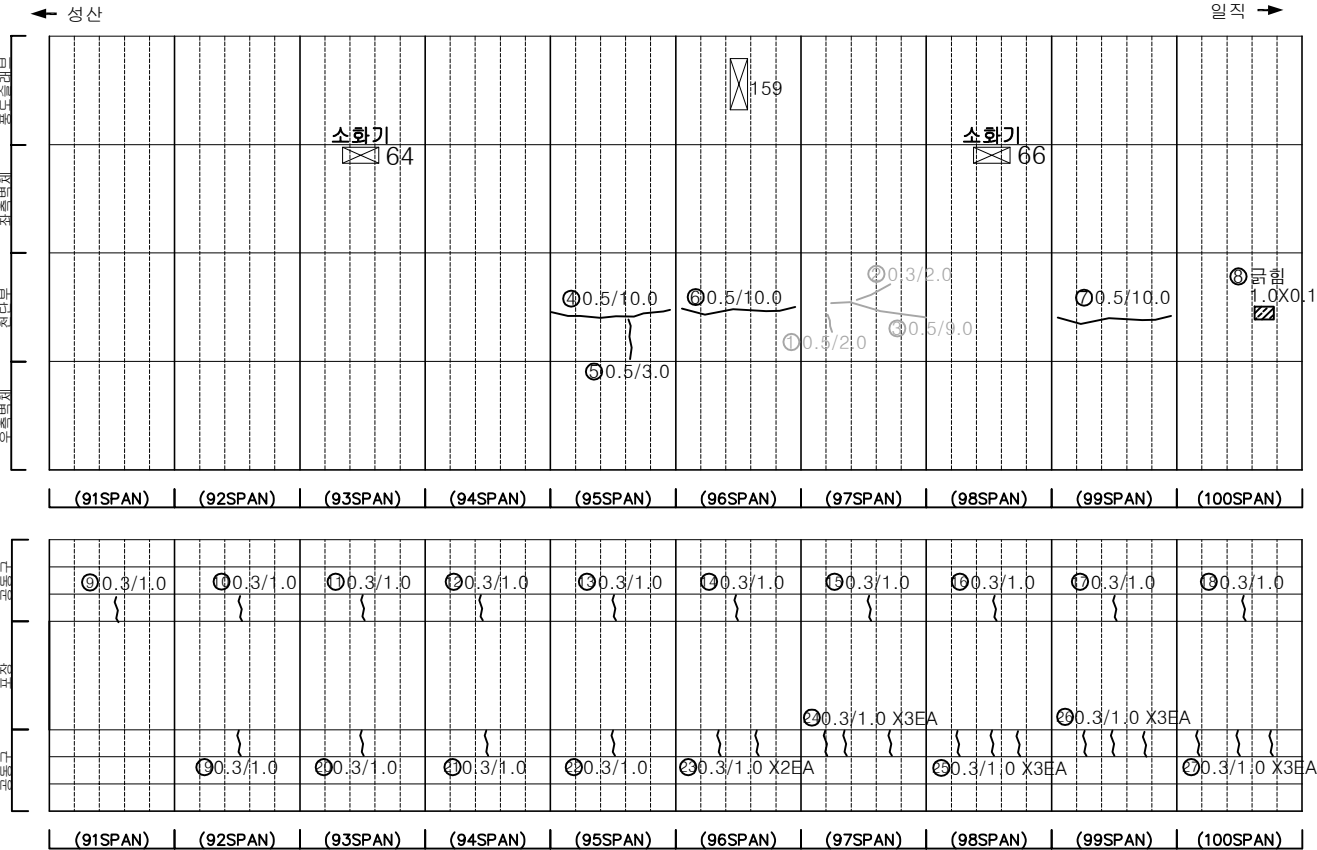
| 번호 | 발생<br>년도 | 부재 | 손상내용 | 손상현황 | | | | | | | 비 고 |
|---|---|---|---|---|---|---|---|---|---|---|---|
| 1 | 22상 | 천단부 | 균열(폭0.5mm) | 0.5 | 2.0 | - | 2.00 | m | 1 | 2.00 | 2차 보수 |
| 2 | 22상 | 천단부 | 균열(폭0.3mm) | 0.3 | 2.0 | - | 2.00 | m | 1 | 2.00 | 2차 보수 |
| 3 | 22상 | 천단부 | 균열(폭0.5mm) | 0.5 | 9.0 | - | 9.00 | m | 1 | 9.00 | 2차 보수 |
| 4 | 23하 | 천단부 | 균열(폭0.5mm) | 0.5 | 10.0 | - | 10.00 | m | 1 | 10.00 | |
| 5 | 23하 | 천단부 | 균열(폭0.5mm) | 0.5 | 3.0 | - | 3.00 | m | 1 | 3.00 | |
| 6 | 23하 | 천단부 | 균열(폭0.5mm) | 0.5 | 10.0 | - | 10.00 | m | 1 | 10.00 | |
| 7 | 23하 | 천단부 | 균열(폭0.5mm) | 0.5 | 10.0 | - | 10.00 | m | 1 | 10.00 | |
| 8 | 23하 | 천단부 | 균열 | - | 1.0 | 0.1 | 0.10 | m <sup>2</sup> | 1 | 0.10 | |
| 9 | 23하 | 공동구 | 공동구 균열(폭0.3mm) | 0.3 | 1.0 | - | 1.00 | m | 1 | 1.00 | |

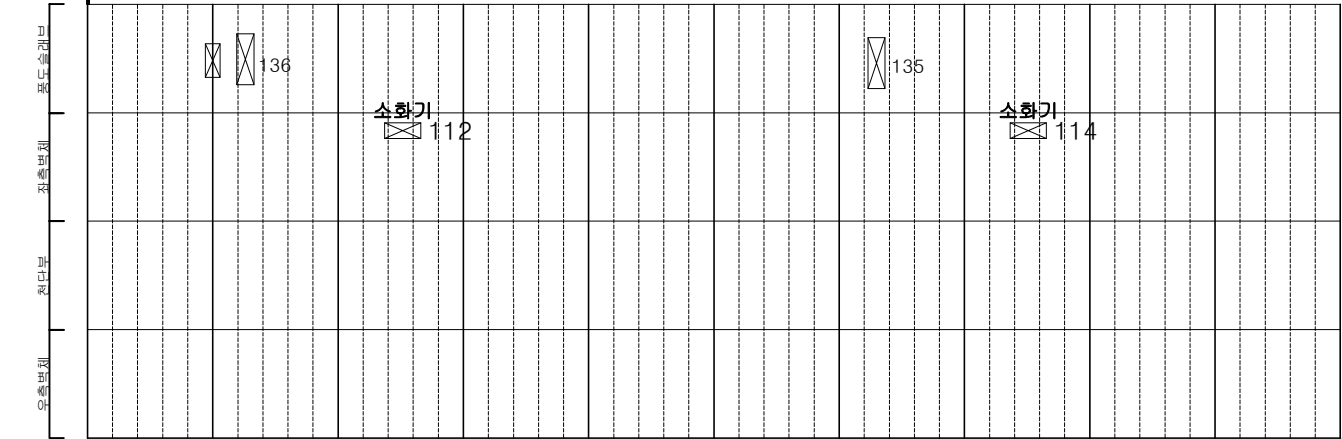
① 공동구 덮개 파손
