서부간선지하도로 정기 , 정밀안전점검 용역

## 외관조사망도

( 서부간선지하도로 (일직방향) )-2공구

서서울도시고속도로(주)

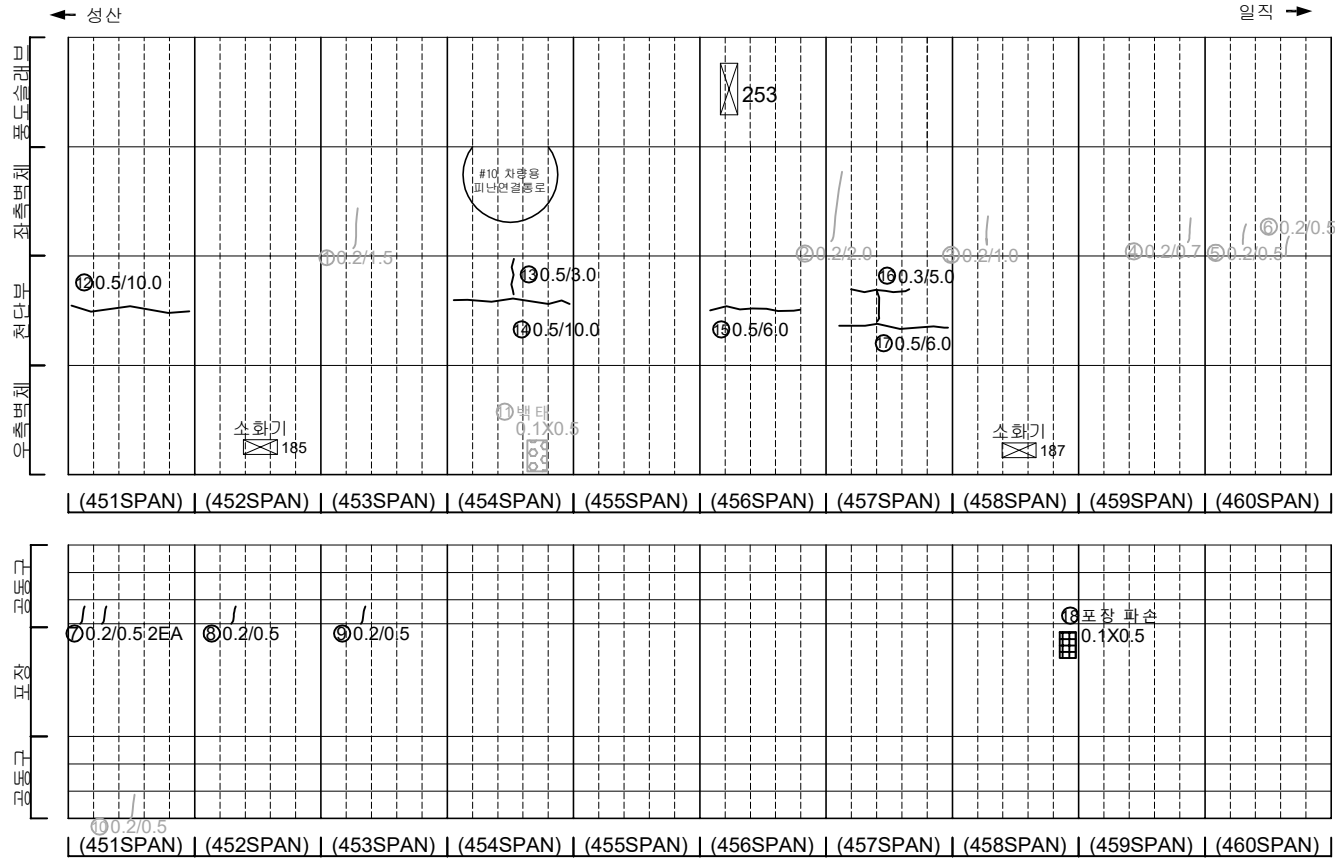
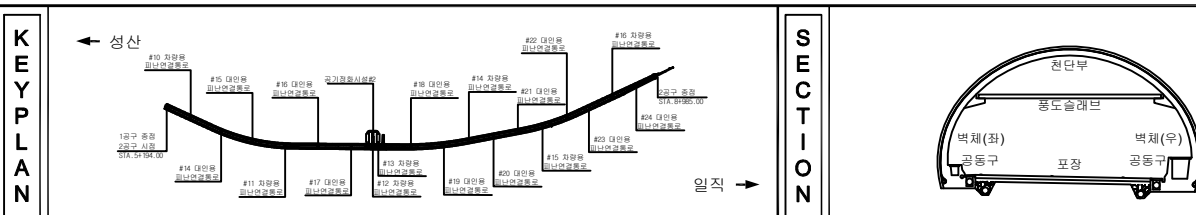
| | | | | 도 면 번호<br>02 |

| | | | | 도 면 명<br>서부간선지하도로 NATM 451~460구간(일직) |

| 번호 | 발생<br>년도 | 부재 | 손상내용 | 손상현황 | | | | | | | 비 고 |
|---|---|---|---|---|---|---|---|---|---|---|---|
| 1 | 21하 | 측벽부 | 망상균열 | - | 1.5 | 1.5 | 2.25 | m <sup>2</sup> | 2 | 4.50 | 22'상 보수 |
| 2 | 21하 | 측벽부 | 망상균열 | - | 1.0 | 1.5 | 1.50 | m <sup>2</sup> | 1 | 1.50 | 22'상 보수 |
| 3 | 21하 | 측벽부 | 망상균열 | - | 1.0 | 1.5 | 1.50 | m <sup>2</sup> | 1 | 1.50 | 22'상 보수 |
| 4 | 21하 | 측벽부 | 균열(폭0.2mm) | 0.2 | 0.5 | - | 0.50 | m | 1 | 0.50 | 22'상 보수 |
| 5 | 21하 | 측벽부 | 균열(폭0.2mm) | 0.2 | 1.0 | - | 1.00 | m | 3 | 3.00 | 22'상 보수 |
| 6 | 21하 | 측벽부 | 망상균열 | - | 1.0 | 1.0 | 1.00 | m <sup>2</sup> | 1 | 1.00 | 22'상 보수 |
| 7 | 21하 | 측벽부 | 망상균열 | - | 1.0 | 1.0 | 1.00 | m <sup>2</sup> | 3 | 3.00 | 22'상 보수 |
| 8 | 21하 | 측벽부 | 망상균열 | - | 1.0 | 1.0 | 1.00 | m <sup>2</sup> | 1 | 1.00 | 22'상 보수 |
| 9 | 21하 | 측벽부 | 균열(폭0.2mm) | 0.2 | 1.5 | - | 1.50 | m | 1 | 1.50 | 22'상 보수 |
| 10 | 21하 | 측벽부 | 망상균열 | - | 1.0 | 1.0 | 1.00 | m <sup>2</sup> | 1 | 1.00 | 22'상 보수 |
| 11 | 21하 | 측벽부 | 균열(폭0.2mm) | 0.2 | 1.5 | - | 1.50 | m | 1 | 1.50 | 22'상 보수 |
| 12 | 21하 | 공동구 | 공동구 균열(폭0.2mm) | 0.2 | 1.0 | - | 1.00 | m | 1 | 1.00 | |
| 13 | 21하 | 공동구 | 공동구 균열(폭0.2mm) | 0.2 | 0.5 | - | 0.50 | m | 1 | 0.50 | |
| 14 | 23하 | 천단부 | 균열(폭0.5mm) | 0.5 | 7.0 | - | 7.00 | m | 1 | 7.00 | |
| 15 | 23하 | 천단부 | 균열(폭0.5mm) | 0.5 | 10.0 | - | 10.00 | m | 1 | 10.00 | |
| 16 | 23하 | 천단부 | 균열(폭0.5mm) | 0.5 | 10.0 | - | 10.00 | m | 1 | 10.00 | |
| 17 | 23하 | 천단부 | 균열(폭0.5mm) | 0.5 | 10.0 | - | 10.00 | m | 1 | 10.00 | |
| 18 | 23하 | 천단부 | 균열(폭0.5mm) | 0.5 | 8.0 | - | 8.00 | m | 1 | 8.00 | |
| 19 | 23하 | 천단부 | 균열(폭0.5mm) | 0.5 | 5.0 | - | 5.00 | m | 1 | 5.00 | |
| 20 | 23하 | 천단부 | 균열(폭0.3mm) | 0.3 | 4.0 | - | 4.00 | m | 1 | 4.00 | |

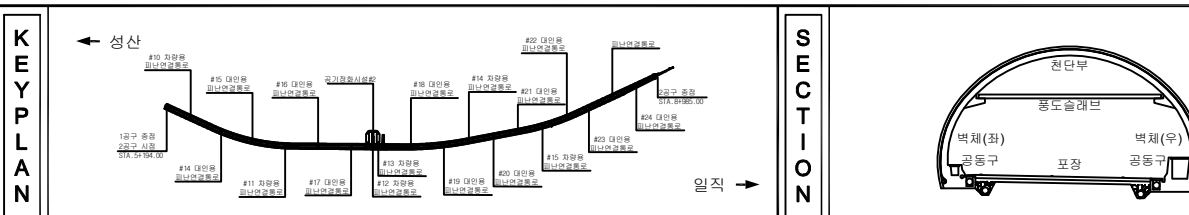
| | | 부식 | | 진동 침강 | | 기타 | 도면 번호<br>16 |

| 번호 | 발생<br>년도 | 부재 | 손상내용 | 손상현황 | | | | | | | 비 고 |
|---|---|---|---|---|---|---|---|---|---|---|---|
| 1 | 21하 | 공동구 | 공동구 균열(폭0.3mm) | 0.3 | 0.1 | - | 0.10 | m | 1 | 0.10 | |
| 2 | 22상 | 천단부 | 균열(폭0.5mm) | 0.5 | 10.0 | - | 10.00 | m | 1 | 10.00 | 23'하 보강 |
| 3 | 22하 | 측벽부 | 균열(폭0.3mm) | 0.3 | 10.0 | - | 10.00 | m | 1 | 10.00 | |
| 4 | 24하 | 천단부 | 균열(폭0.5mm) | 0.5 | 2.0 | - | 2.00 | m | 1 | 2.00 | |
