서부간선지하도로 정기 , 정밀안전점검 용역

외관조사망도  
( 서부간선지하도로 계단부)

서서울도시고속도로(주)

(주)명성엔지니어링

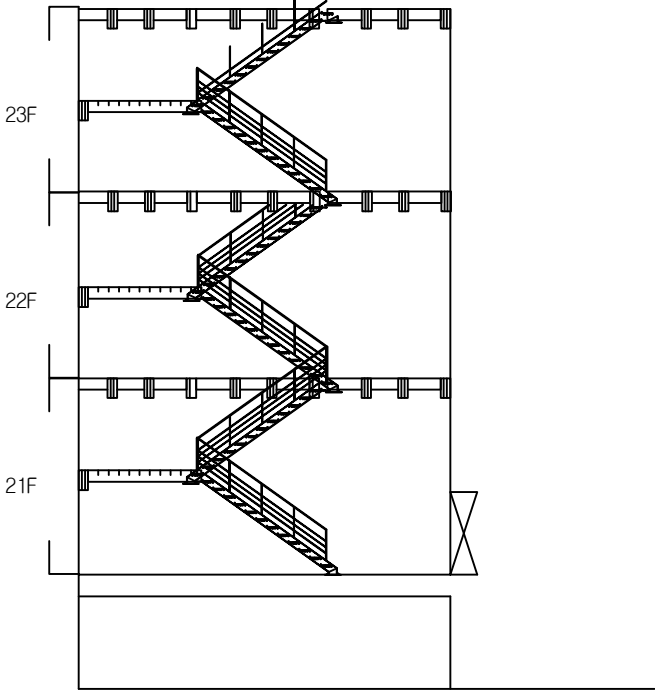
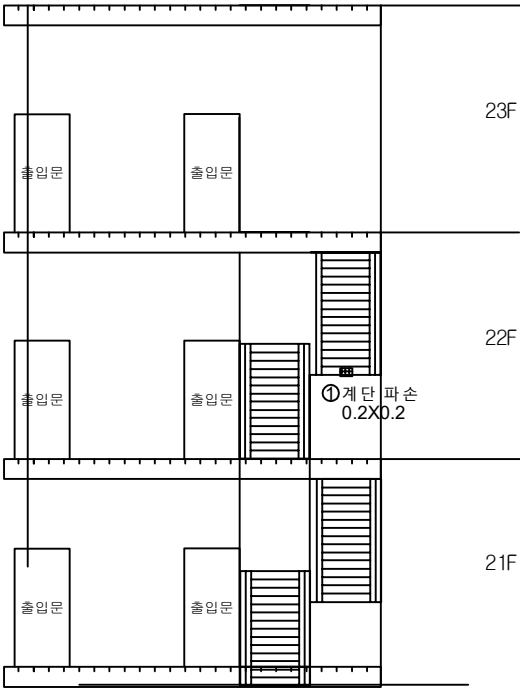
| | 철근노출 | 침 하 | 열 화 | 도 면 번호<br>06 |

| 번호 | 발생<br>년도 | 부재 | 손상내용 | 손상현황 | | | | | | | 비 고 |
|---|---|---|---|---|---|---|---|---|---|---|---|
| 1 | 23하 | 계단부 | 계단 파손 | - | 0.2 | 0.2 | 0.04 | m <sup>2</sup> | 1 | 0.04 | |

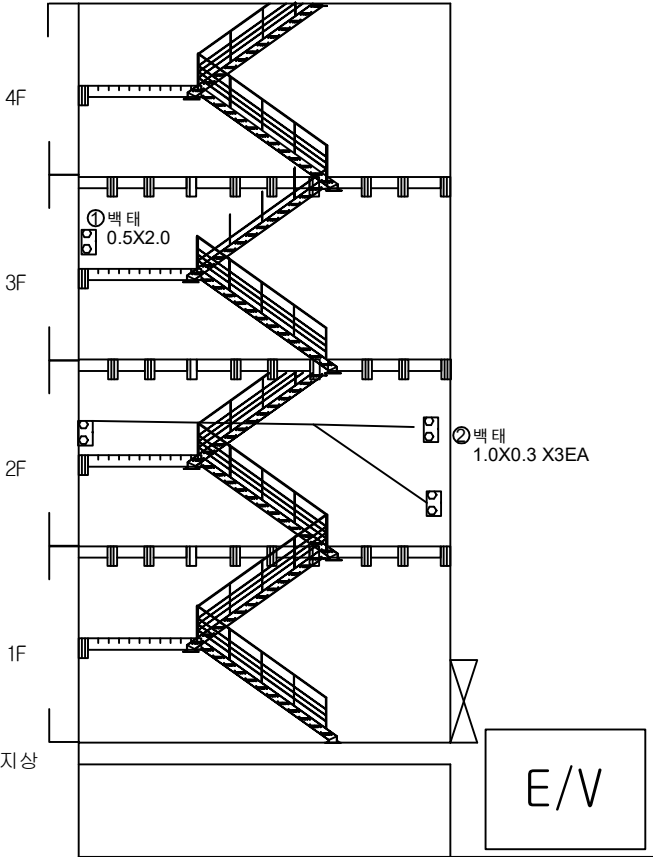
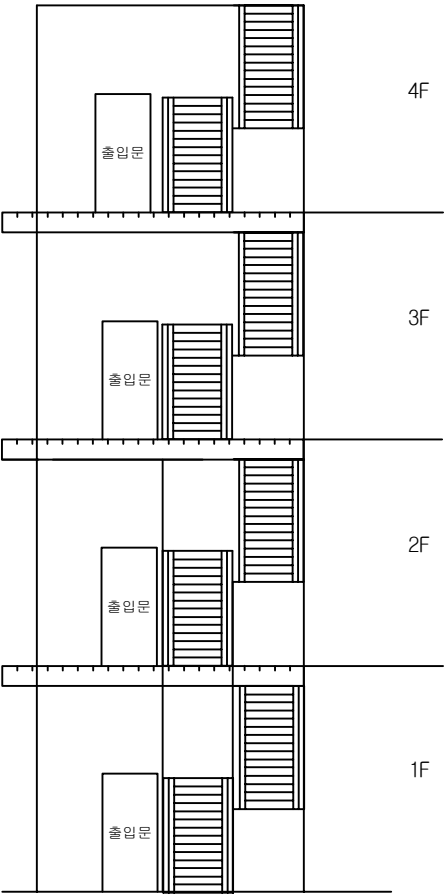
| | 철근노출 | 침 하 | 열 화 | 도 면 번호<br>08 |

| 번호 | 발생<br>년도 | 부재 | 손상내용 | 손상현황 | | | | | | | 비 고 |
|---|---|---|---|---|---|---|---|---|---|---|---|
| 1 | 23하 | 계단부 | 벽태 | - | 0.5 | 2.0 | 1.00 | m <sup>2</sup> | 1 | 1.00 | |
| 2 | 23하 | 계단부 | 벽태 | - | 1.0 | 0.3 | 0.30 | m <sup>2</sup> | 3 | 0.90 | |

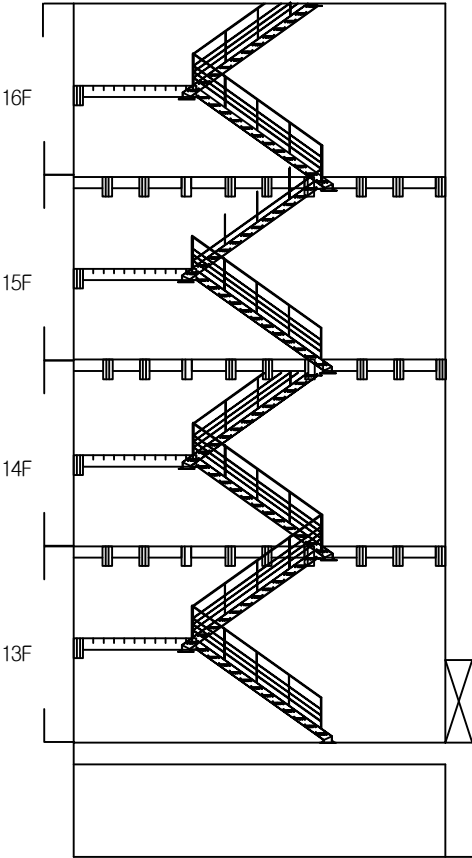
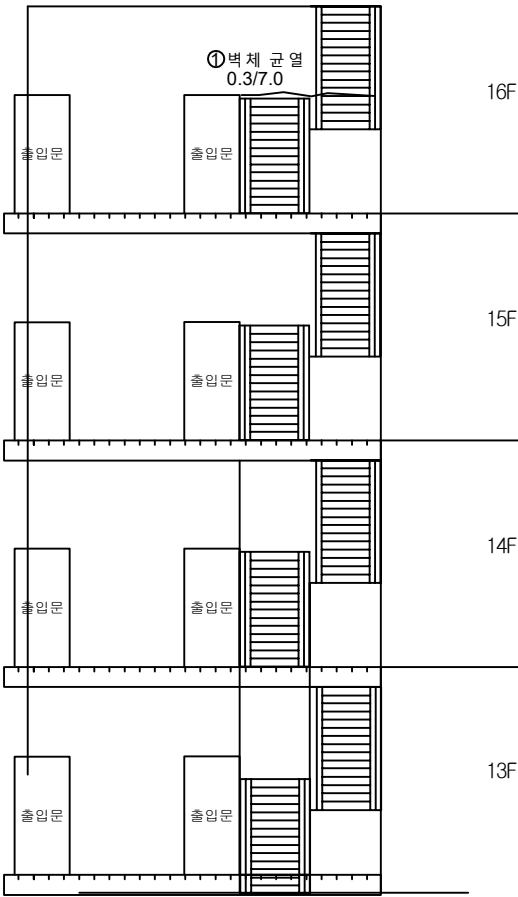
| 도면번호 | 17 |

| 번호 | 발생년도 | 부재 | 손상내용 | 손상현황 | | | | | | | 비고 |
|---|---|---|---|---|---|---|---|---|---|---|---|
| 1 | 23하 | 계단부 | 벽체 균열(폭0.3mm) | 0.3 | 7.0 | - | 7.00 | m | 1 | 7.00 | |
