신월여의지하도로 안전점검(정기,정밀)용역  
(정밀안전점검)

## 외관조사망도

신월여의지하도로(인천 RAMP-D)

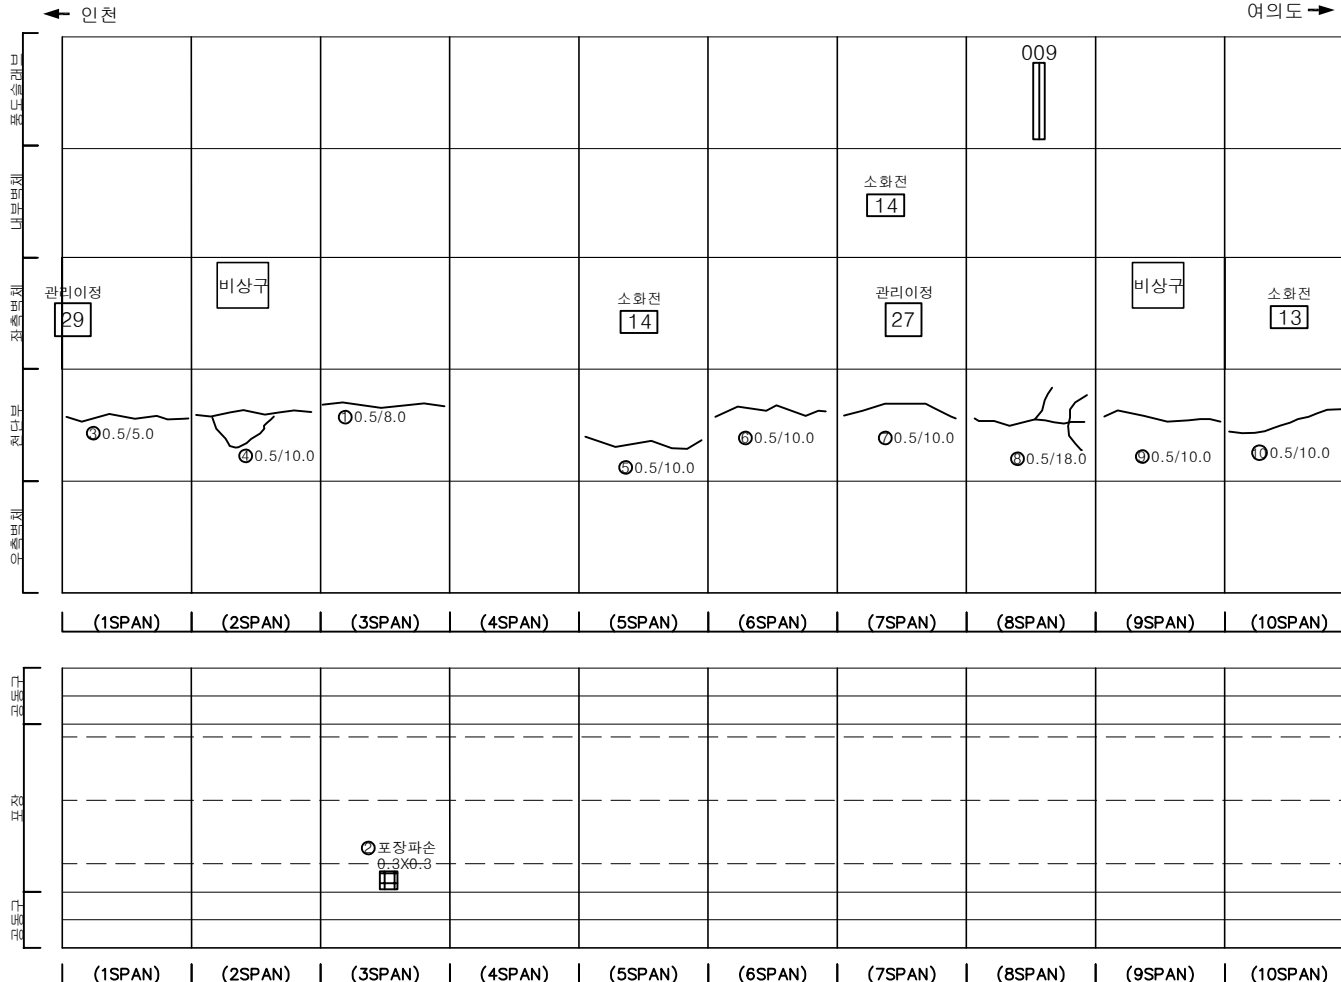
| | 철근노출 | | 침하 | | 열화 | 도 면 번호 | 01 |

| 번호 | 발생<br>년도 | 부재 | 위치 | 손상내용 | 손상현황 | | | | | | 비 고 |
|---|---|---|---|---|---|---|---|---|---|---|---|
| 1 | 22상 | 천단부 | S 003 | 균열(폭0.3mm이상) | 0.5 | 8.0 | - | m | 1 | 8.00 | |
| 2 | 23하 | 포장부 | S 003 | 포장파손 | - | 0.3 | 0.3 | m² | 1 | 0.09 | |
| 3 | 24상 | 천단부 | S 001 | 균열(폭0.3mm이상) | 0.5 | 5.0 | - | m | 1 | 5.00 | |
| 4 | 24상 | 천단부 | S 002 | 균열(폭0.3mm이상) | 0.5 | 10.0 | - | m | 1 | 10.00 | |
| 5 | 24상 | 천단부 | S 005 | 균열(폭0.3mm이상) | 0.5 | 10.0 | - | m | 1 | 10.00 | |
| 6 | 24상 | 천단부 | S 006 | 균열(폭0.3mm이상) | 0.5 | 10.0 | - | m | 1 | 10.00 | |
| 7 | 24상 | 천단부 | S 007 | 균열(폭0.3mm이상) | 0.5 | 10.0 | - | m | 1 | 10.00 | |
| 8 | 24상 | 천단부 | S 008 | 균열(폭0.3mm이상) | 0.5 | 18.0 | - | m | 1 | 18.00 | |
| 9 | 24상 | 천단부 | S 009 | 균열(폭0.3mm이상) | 0.5 | 10.0 | - | m | 1 | 10.00 | |
| 10 | 24상 | 천단부 | S 010 | 균열(폭0.3mm이상) | 0.5 | 10.0 | - | m | 1 | 10.00 | |

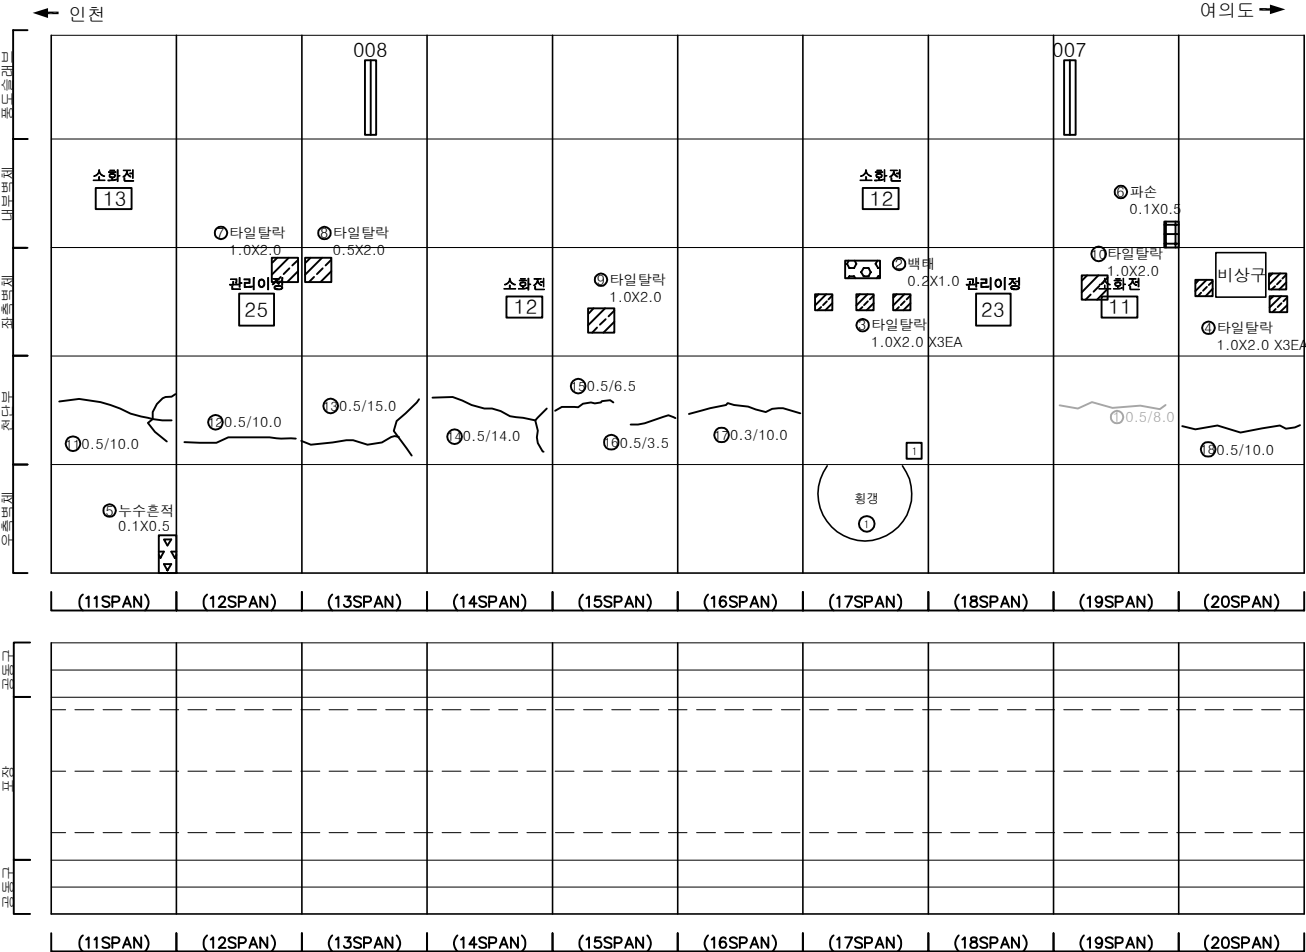
| 범<br>례 | 균열 | 망상균열 | 재료분리 | 발 주 처 | 서울터널주식회사 |
|---|---|---|---|---|---|
| | 철근노출 | 침하 | 열화 | 도 면 번호 | 02 |

| 번호 | 발생<br>년도 | 부재 | 위치 | 손상내용 | 손상현황 | | | | | | 비 고 |
|---|---|---|---|---|---|---|---|---|---|---|---|
| 1 | 22상 | 천단부 | S 019 | 균열(폭0.3mm이상) | 0.5 | 8.0 | - | m | 1 | 8.00 | 23상 보우 |
| 2 | 23상 | 측벽부 | S 017 | 백태 | - | 0.2 | 1.0 | m <sup>2</sup> | 1 | 0.20 | |
| 3 | 23상 | 측벽부 | S 017 | 타일탈락 | - | 1.0 | 2.0 | m <sup>2</sup> | 3 | 6.00 | |
| 4 | 23상 | 측벽부 | S 020 | 타일탈락 | - | 1.0 | 2.0 | m <sup>2</sup> | 3 | 6.00 | |
| 5 | 23하 | 측벽부 | S 011 | 누수흔적 | - | 0.1 | 0.5 | m <sup>2</sup> | 1 | 0.05 | |
| 6 | 24상 | 내부벽체 | S 019 | 누수흔적 | - | 0.1 | 0.5 | m <sup>2</sup> | 1 | 0.05 | |
| 7 | 24상 | 측벽부 | S 012 | 타일탈락 | - | 1.0 | 2.0 | m <sup>2</sup> | 1 | 2.00 | |
| 8 | 24상 | 측벽부 | S 013 | 타일탈락 | - | 0.5 | 2.0 | m <sup>2</sup> | 1 | 1.00 | |
| 9 | 24상 | 측벽부 | S 015 | 타일탈락 | - | 1.0 | 2.0 | m <sup>2</sup> | 1 | 2.00 | |
| 10 | 24상 | 측벽부 | S 019 | 타일탈락 | - | 1.0 | 2.0 | m <sup>2</sup> | 1 | 2.00 | |
| 11 | 24상 | 천단부 | S 011 | 균열(폭0.3mm이상) | 0.5 | 10.0 | - | m | 1 | 10.00 | |
| 12 | 24상 | 천단부 | S 012 | 균열(폭0.3mm이상) | 0.5 | 10.0 | - | m | 1 | 10.00 | |
| 13 | 24상 | 천단부 | S 013 | 균열(폭0.3mm이상) | 0.5 | 15.0 | - | m | 1 | 15.00 | |
| 14 | 24상 | 천단부 | S 014 | 균열(폭0.3mm이상) | 0.5 | 14.0 | - | m | 1 | 14.00 | 손상변경 |
| 15 | 24상 | 천단부 | S 015 | 균열(폭0.3mm이상) | 0.5 | 6.5 | - | m | 1 | 6.50 | |
| 16 | 24상 | 천단부 | S 015 | 균열(폭0.3mm이상) | 0.5 | 3.5 | - | m | 1 | 3.50 | |
| 17 | 24상 | 천단부 | S 016 | 균열(폭0.3mm이상) | 0.3 | 10.0 | - | m | 1 | 10.00 | |
| 18 | 24상 | 천단부 | S 020 | 균열(폭0.3mm이상) | 0.5 | 10.0 | - | m | 1 | 10.00 | |

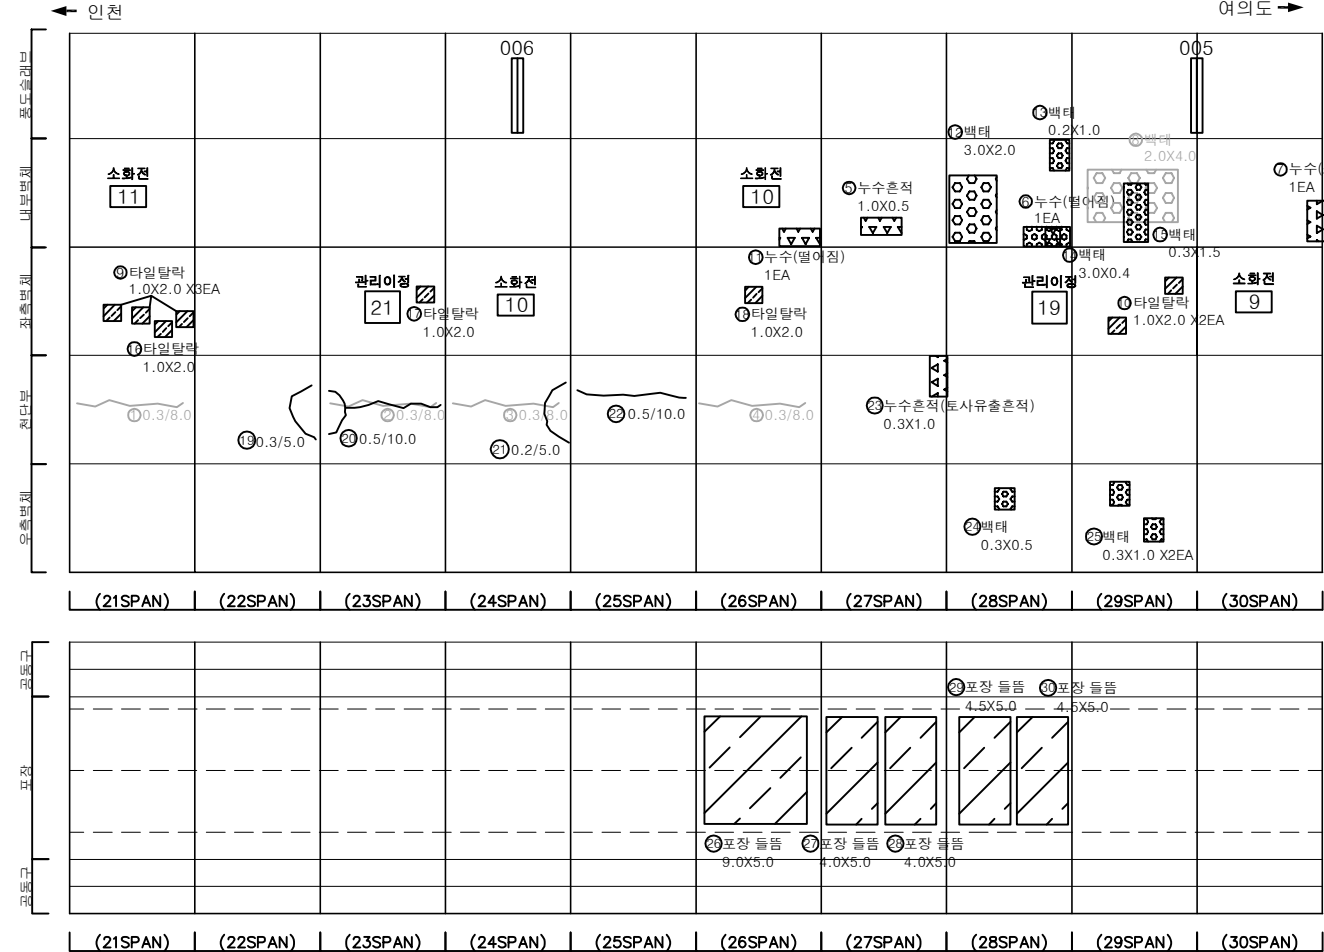
| 범<br>례 | 발 주 처 | | |
|---|---|---|---|
| | | | 도면번호<br>03 |

| 번호 | 발생<br>년도 | 부재 | 위치 | 손상내용 | 손상현황 | | | | | | 비 고 |
|---|---|---|---|---|---|---|---|---|---|---|---|
| 1 | 22상 | 천단부 | S 021 | 균열(폭0.3mm이상) | 0.5 | 8.0 | - | m | 1 | 8.00 | 22상 보수 |
| 2 | 22상 | 천단부 | S 023 | 균열(폭0.3mm이상) | 0.5 | 8.0 | - | m | 1 | 8.00 | 22상 보수 |
| 3 | 22상 | 천단부 | S 024 | 균열(폭0.3mm이상) | 0.5 | 8.0 | - | m | 1 | 8.00 | 22상 보수 |
| 4 | 22상 | 천단부 | S 026 | 균열(폭0.3mm이상) | 0.5 | 8.0 | - | m | 1 | 8.00 | 22상 보수 |
| 5 | 22상 | 내부벽체 | S 027 | 누수흔적 | - | 1.0 | 0.5 | m <sup>2</sup> | 1 | 0.50 | |
| 6 | 22상 | 내부벽체 | S 028 | 누수(떨어짐) | - | - | - | EA | 1 | 1.00 | |
| 7 | 22상 | 내부벽체 | S 030 | 누수(스며있음) | - | - | - | EA | 1 | 1.00 | |
| 8 | 22하 | 내부벽체 | S 029 | 백태 | - | 2.0 | 4.0 | m <sup>2</sup> | 1 | 8.00 | 22상 보수 |
| 9 | 23상 | 측벽부 | S 021 | 타일탈락 | - | 1.0 | 2.0 | m <sup>2</sup> | 3 | 6.00 | |
| 10 | 23상 | 측벽부 | S 029 | 타일탈락 | - | 1.0 | 2.0 | m <sup>2</sup> | 2 | 4.00 | |
| 11 | 24상 | 내부벽체 | S 026 | 누수(떨어짐) | - | - | - | EA | 1 | 1.00 | |
| 12 | 24상 | 내부벽체 | S 028 | 백태 | - | 3.0 | 2.0 | m <sup>2</sup> | 1 | 6.00 | |
| 13 | 24상 | 내부벽체 | S 028 | 백태 | - | 0.2 | 1.0 | m <sup>2</sup> | 1 | 0.20 | |
| 14 | 24상 | 내부벽체 | S 028 | 백태 | - | 3.0 | 0.4 | m <sup>2</sup> | 1 | 1.20 | |
| 15 | 24상 | 내부벽체 | S 029 | 백태 | - | 0.3 | 1.5 | m <sup>2</sup> | 1 | 0.45 | |
| 16 | 24상 | 측벽부 | S 021 | 타일탈락 | - | 1.0 | 2.0 | m <sup>2</sup> | 1 | 2.00 | |
| 17 | 24상 | 측벽부 | S 023 | 타일탈락 | - | 1.0 | 2.0 | m <sup>2</sup> | 1 | 2.00 | |
| 18 | 24상 | 측벽부 | S 026 | 타일탈락 | - | 1.0 | 2.0 | m <sup>2</sup> | 1 | 2.00 | |
| 19 | 24상 | 천단부 | S 022 | 균열(폭0.3mm이상) | 0.3 | 5.0 | - | m | 1 | 5.00 | |
| 20 | 24상 | 천단부 | S 023 | 균열(폭0.3mm이상) | 0.5 | 10.0 | - | m | 1 | 10.00 | |
| 21 | 24상 | 천단부 | S 024 | 균열(폭0.3mm미만) | 0.2 | 5.0 | - | m | 1 | 5.00 | |
| 22 | 24상 | 천단부 | S 025 | 균열(폭0.3mm이상) | 0.5 | 10.0 | - | m | 1 | 10.00 | |
| 23 | 24상 | 천단부 | S 027 | 누수흔적(토사유출흔적) | - | 0.3 | 1.0 | m <sup>2</sup> | 1 | 0.30 | |
| 24 | 24상 | 측벽부 | S 028 | 백태 | - | 0.3 | 0.5 | m <sup>2</sup> | 1 | 0.15 | |
| 25 | 24상 | 측벽부 | S 029 | 백태 | - | 0.3 | 1.0 | m <sup>2</sup> | 2 | 0.60 | |
| 26 | 24상 | 포장부 | S 026 | 포장 들뜸 | - | 9.0 | 5.0 | m <sup>2</sup> | 1 | 45.00 | |
| 27 | 24상 | 포장부 | S 027 | 포장 들뜸 | - | 4.0 | 5.0 | m <sup>2</sup> | 1 | 20.00 | |
| 28 | 24상 | 포장부 | S 027 | 포장 들뜸 | - | 4.0 | 5.0 | m <sup>2</sup> | 1 | 20.00 | |
| 29 | 24상 | 포장부 | S 028 | 포장 들뜸 | - | 4.5 | 5.0 | m <sup>2</sup> | 1 | 22.50 | |
| 30 | 24상 | 포장부 | S 028 | 포장 들뜸 | - | 4.5 | 5.0 | m <sup>2</sup> | 1 | 22.50 | |

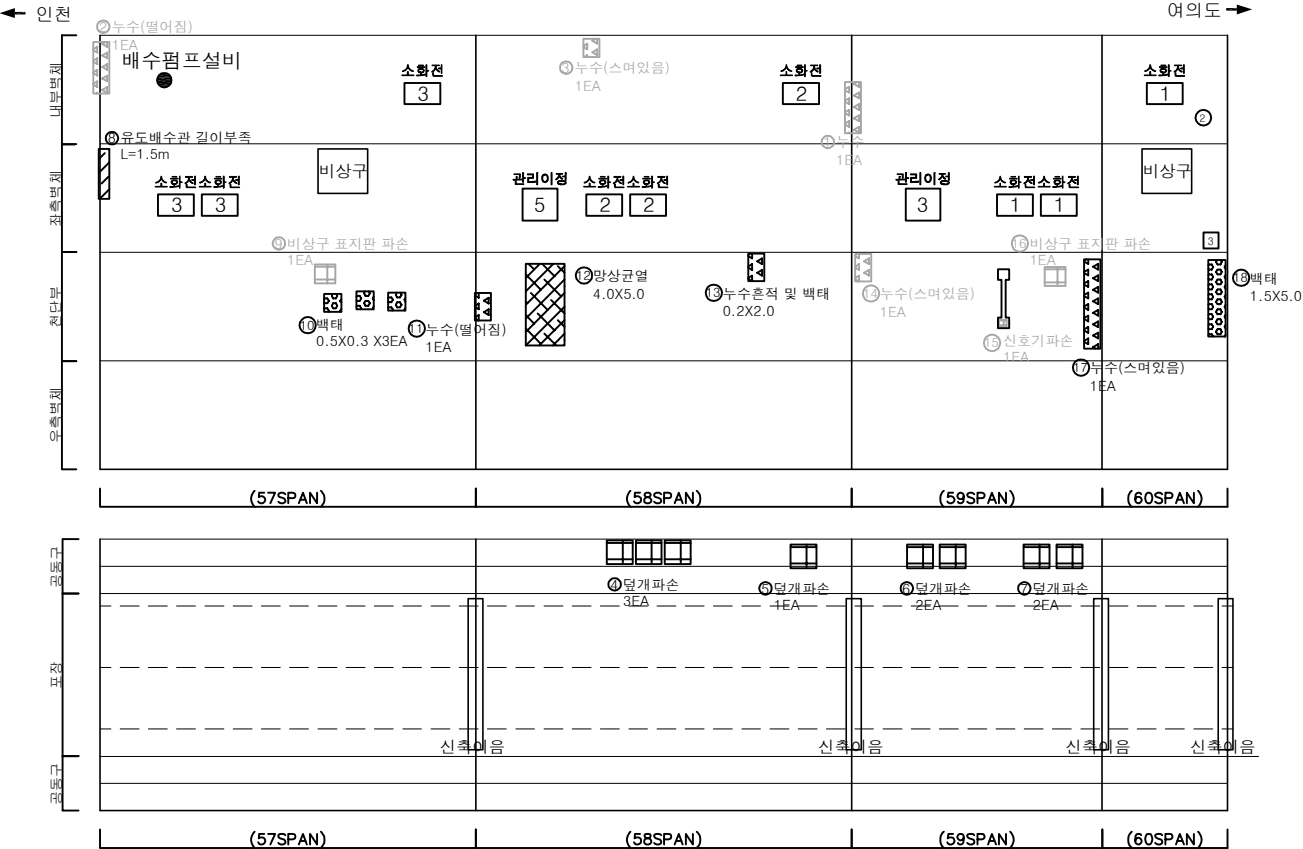
| | 철근노출 | | 침하 | | 열화 | 도면번호 | 07 |

| 번호 | 발생년도 | 부재 | 위치 | 손상내용 | 손상현황 | | | | | | 비고 |
|---|---|---|---|---|---|---|---|---|---|---|---|
| 1 | 22하 | 내부벽체 | S 058 | 누수 | - | - | - | EA | 1 | 1.00 | 대형 보수 |
| 2 | 23상 | 내부벽체 | S 057 | 누수(떨어짐) | - | - | - | EA | 1 | 1.00 | 대형 보수 |
| 3 | 23상 | 내부벽체 | S 058 | 누수(스며있음) | - | - | - | EA | 1 | 1.00 | 대형 보수 |
| 4 | 23하 | 공동구 | S 058 | 공동구 덮개파손 | - | - | - | EA | 3 | 3.00 | |
| 5 | 24상 | 공동구 | S 058 | 공동구 덮개파손 | - | - | - | EA | 1 | 1.00 | |
| 6 | 24상 | 공동구 | S 059 | 공동구 덮개파손 | - | - | - | EA | 2 | 2.00 | |
| 7 | 24상 | 공동구 | S 059 | 공동구 덮개파손 | - | - | - | EA | 2 | 2.00 | |
| 8 | 24상 | 배수시설 | S 057 | 유도배수관 길이부족 | - | 1.5 | - | m | 1 | 1.50 | |
| 9 | 24상 | 부대시설 | S 057 | 비상구 표지판 파손 | - | - | - | EA | 1 | 1.00 | 대형 보수 |
| 10 | 24상 | 천단부 | S 057 | 벽태 | - | 0.5 | 0.3 | m <sup>2</sup> | 3 | 0.45 | |
| 11 | 24상 | 천단부 | S 058 | 누수(떨어짐) | - | - | - | EA | 1 | 1.00 | 손상변경 |
| 12 | 24상 | 천단부 | S 058 | 망상균열 | - | 4.0 | 5.0 | m <sup>2</sup> | 1 | 20.00 | |
| 13 | 24상 | 천단부 | S 058 | 누수흔적 및 벽태 | - | 0.2 | 2.0 | m <sup>2</sup> | 1 | 0.40 | |
| 14 | 24상 | 천단부 | S 059 | 누수(스며있음) | - | - | - | EA | 1 | 1.00 | 대형 보수 |
| 15 | 24상 | 부대시설 | S 059 | 신호기파손 | - | - | - | EA | 1 | 1.00 | 대형 보수 |
| 16 | 24상 | 부대시설 | S 059 | 비상구 표지판 파손 | - | - | - | EA | 1 | 1.00 | 대형 보수 |
| 17 | 24상 | 천단부 | S 059 | 누수(스며있음) | - | - | - | EA | 1 | 1.00 | |
| 18 | 24상 | 천단부 | S 060 | 벽태 | - | 1.5 | 5.0 | m <sup>2</sup> | 1 | 7.50 | |
