# ID : 복정고가교 본선-바닥판상면(S1)

| 용역명 | | 2025년 상반기 복정고가교 정기안전점검 용역 | | | | | | | |

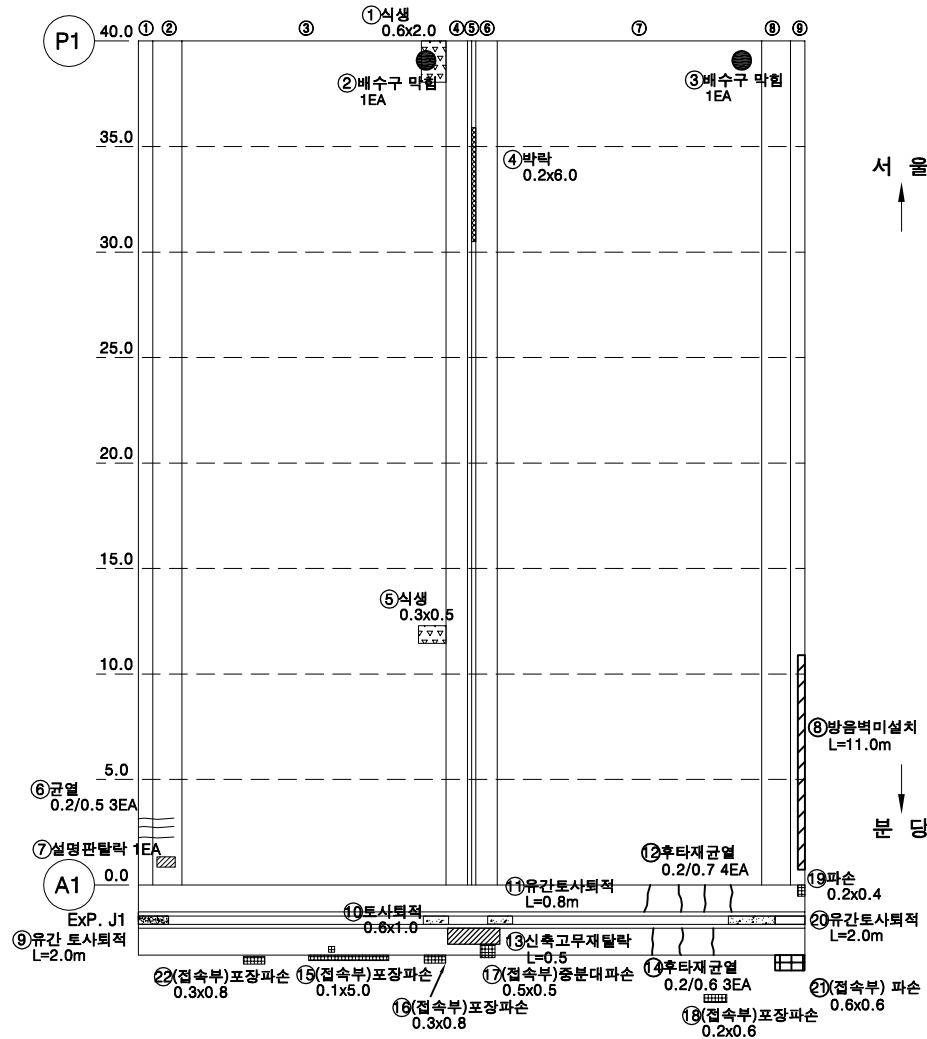
| 번호 | 손상내용 | 손상물량 | | | | | 비고 |
|---|---|---|---|---|---|---|---|
| 1 | 식생 | 0.6 | 2.0 | 1.20 | m² | 1 | |
| 2 | 배수구막힘 | | | 1.00 | EA | 1 | |
| 4 | 박락 | 0.2 | 6.0 | 1.20 | m² | 1 | |
| 6 | 균열(0.2mm) | 0.2 | 0.5 | 1.50 | m | 3 | |
| 8 | 방음벽미설치 | | 11.0 | 11.00 | m | 1 | |
| 12 | 후타재균열(0.2mm) | 0.2 | 0.7 | 2.80 | m | 4 | |
| 13 | 신축고무재탈락 | | 0.5 | 0.50 | m | 1 | |
| 15 | (접속부)포장파손 | 0.1 | 5.0 | 0.50 | m² | 1 | |
| 17 | 접속부 중분대파손 | 0.5 | 0.5 | 0.25 | m² | 1 | |

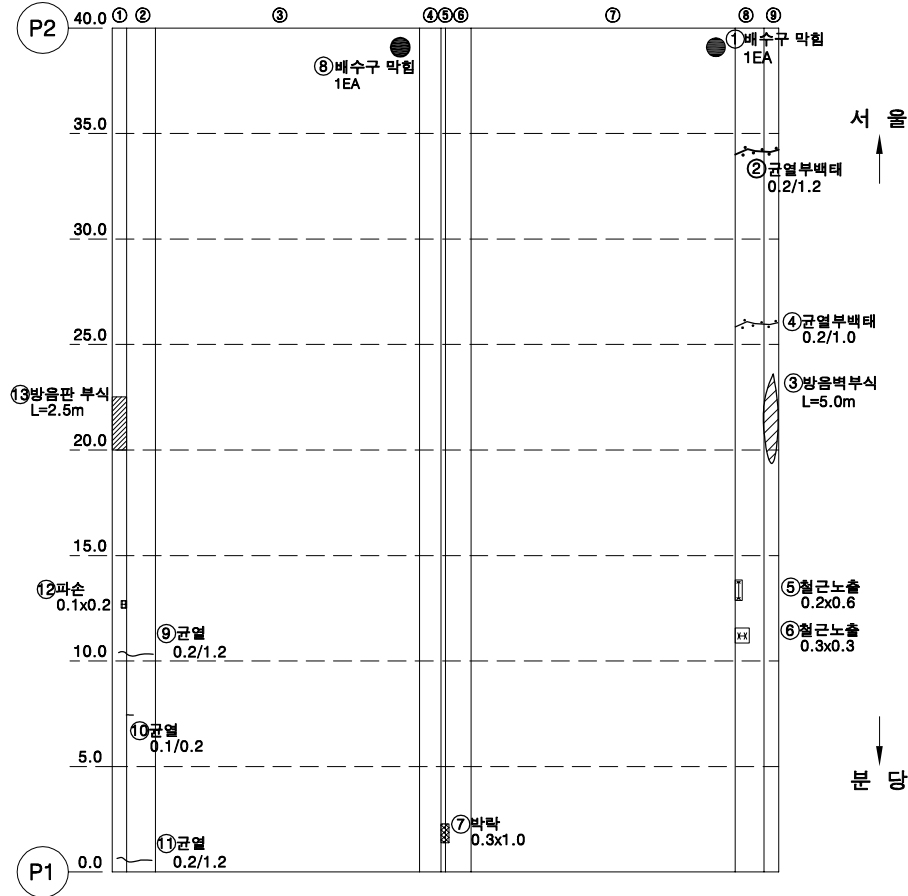
# ID : 복정고가교 본선-바닥판상면(S2)

| 번호 | 손상내용 | 손상물량 | | | | | 비고 |
|---|---|---|---|---|---|---|---|
| 2 | 균열부백태 | 0.2 | 1.2 | 1.20 | m | 1 | |
| 3 | 방음벽부식 | | 5.0 | 5.00 | m | 1 | |
| 5 | 철근노출 | 0.2 | 0.6 | 0.12 | m <sup>2</sup> | 1 | |
| 6 | 철근노출 | 0.3 | 0.3 | 0.09 | m <sup>2</sup> | 1 | |
| 7 | 박락 | 0.3 | 1.0 | 0.30 | m <sup>2</sup> | 1 | |

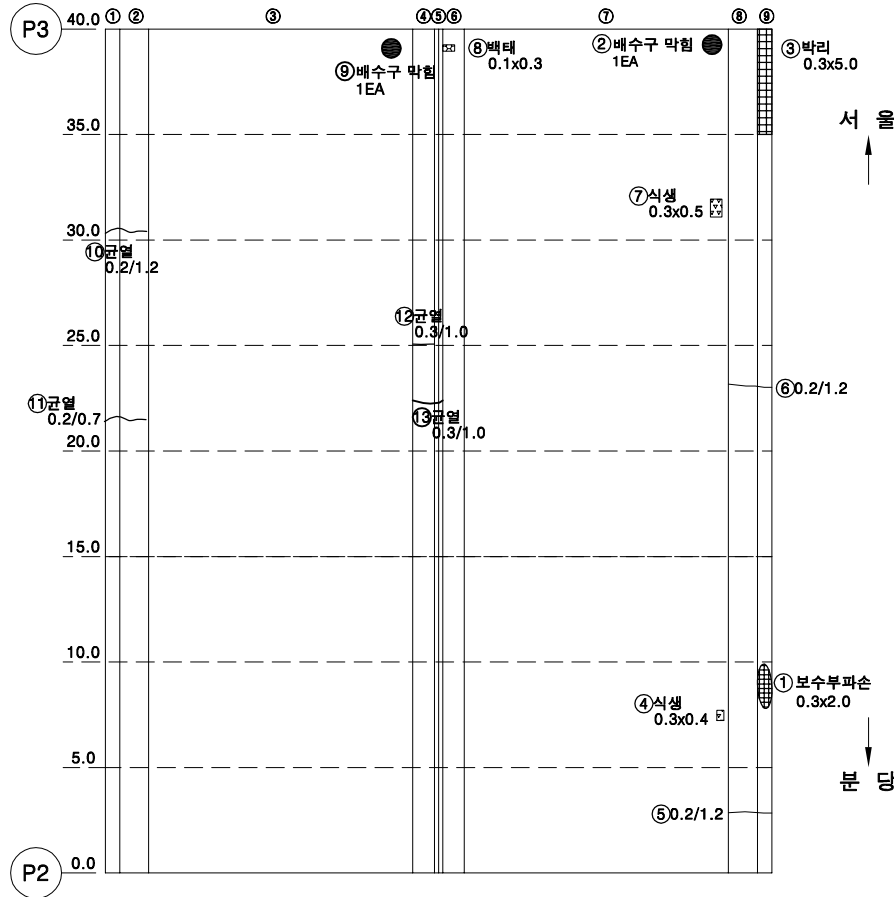
# ID : 복정고가교 본선-바닥판상면(S3)

| 번호 | 손상내용 | 손상물량 | | | | | 비고 |
|---|---|---|---|---|---|---|---|
| 5 | 균열(0.2mm) | 0.2 | 1.2 | 1.20 | m | 1 | |
| 12 | 균열(0.3mm) | 0.3 | 1.0 | 1.00 | m | 1 | |

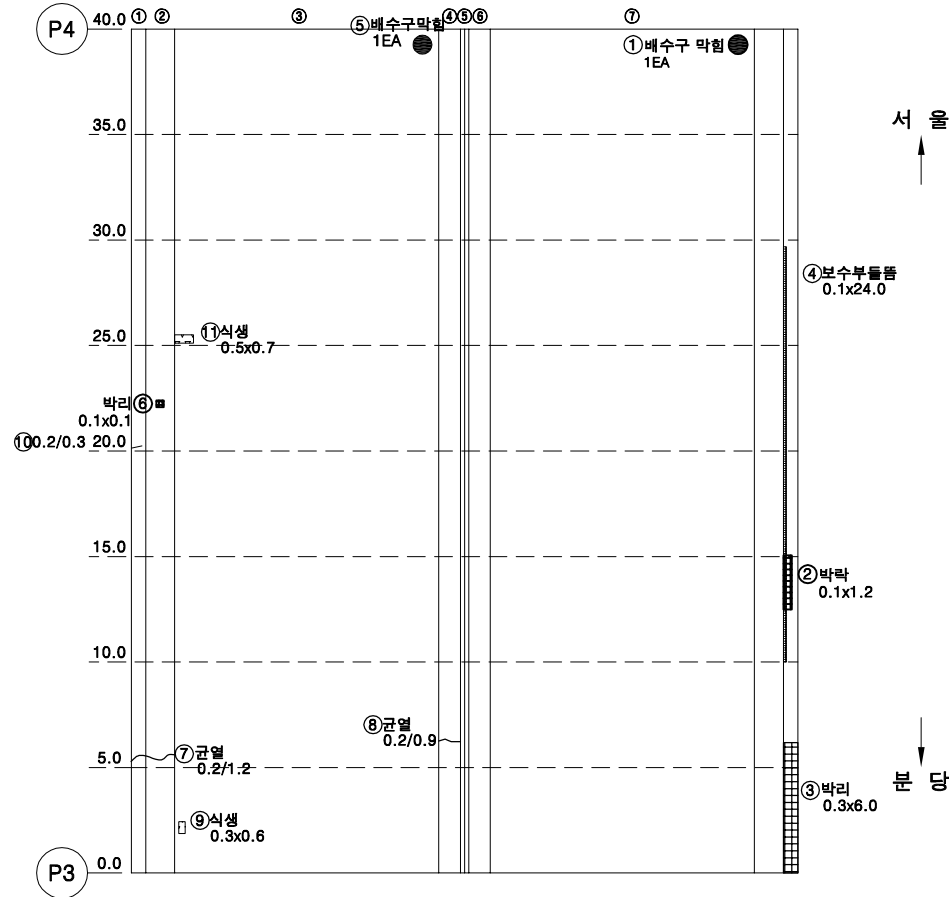
# ID : 복정고가교 본선-바닥판상면(S4)

| 번호 | 손상내용 | 손상물량 | | | | | 비고 |
|---|---|---|---|---|---|---|---|
| 7 | 균열(0.2mm) | 0.2 | 1.2 | 1.20 | m | 1 | |
| 8 | 균열(0.2mm) | 0.2 | 0.9 | 0.90 | m | 1 | |

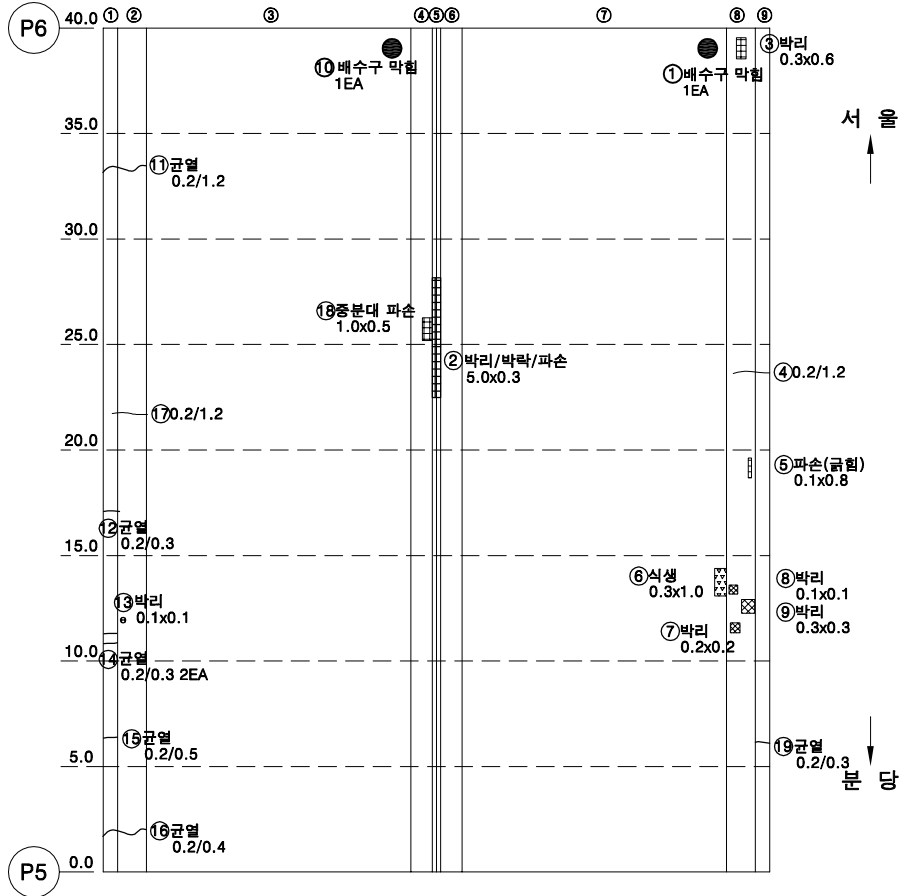
# ID : 복정고가교 본선-바닥판상면(S6)

| 번호 | 손상내용 | 손상물량 | | | | | 비고 |
|---|---|---|---|---|---|---|---|
| 4 | 균열 (0.2mm) | 0.2 | 1.2 | 1.20 | m | 1 | |
| 11 | 균열 (0.2mm) | 0.2 | 1.2 | 1.20 | m | 1 | |

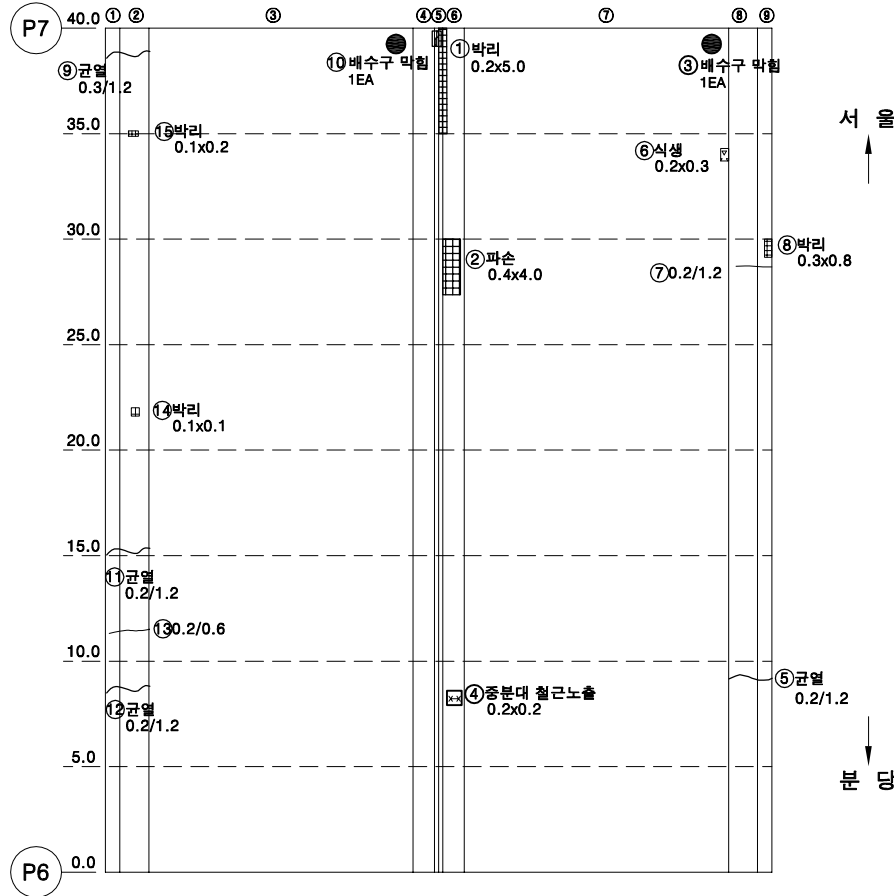
# ID : 복정고가교 본선-바닥판상면(S7)

| 번호 | 손상내용 | 손상물량 | | | | | 비고 |
|---|---|---|---|---|---|---|---|
| 5 | 균열(0.2mm) | 0.2 | 1.2 | 1.20 | m | 1 | |
| 9 | 균열(0.3mm) | 0.3 | 1.2 | 1.20 | m | 1 | |

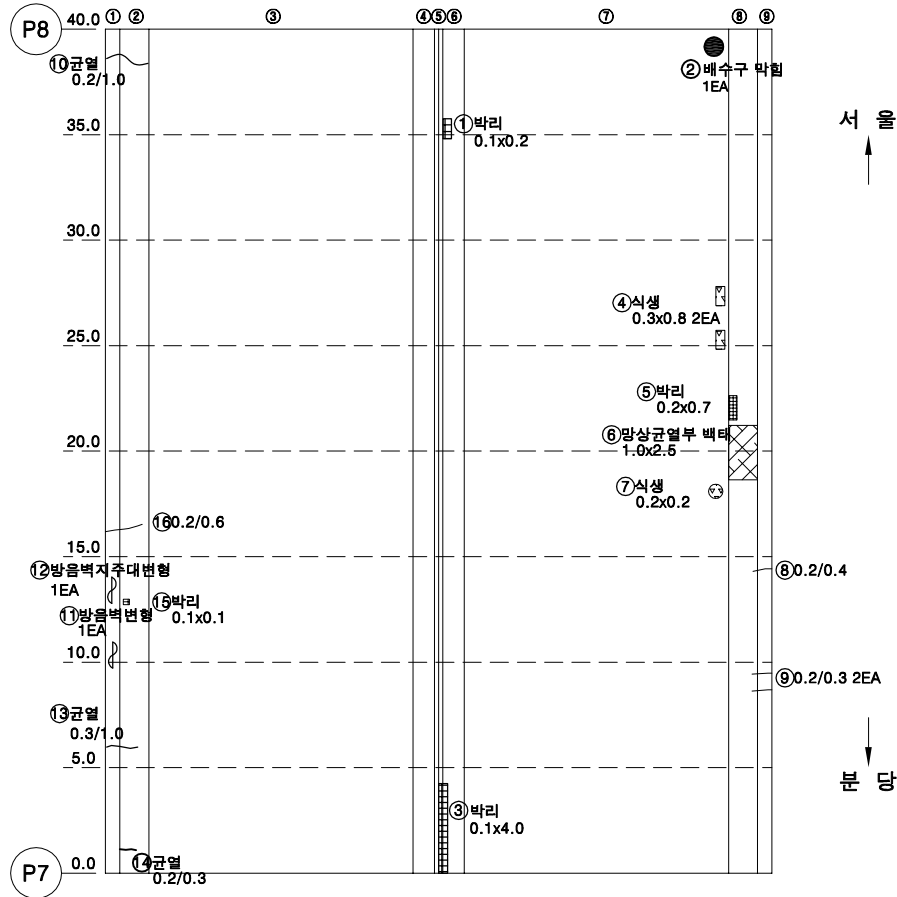
# ID : 복정고가교 본선-바닥판상면(S8)

| 번호 | 손상내용 | 손상물량 | | | | | 비고 |
|---|---|---|---|---|---|---|---|
| 6 | 망상균열부백태 | 1.0 | 2.5 | 2.50 | m <sup>2</sup> | 1 | |
| 13 | 균열(0.3mm) | 0.3 | 1.0 | 1.00 | m | 1 | |

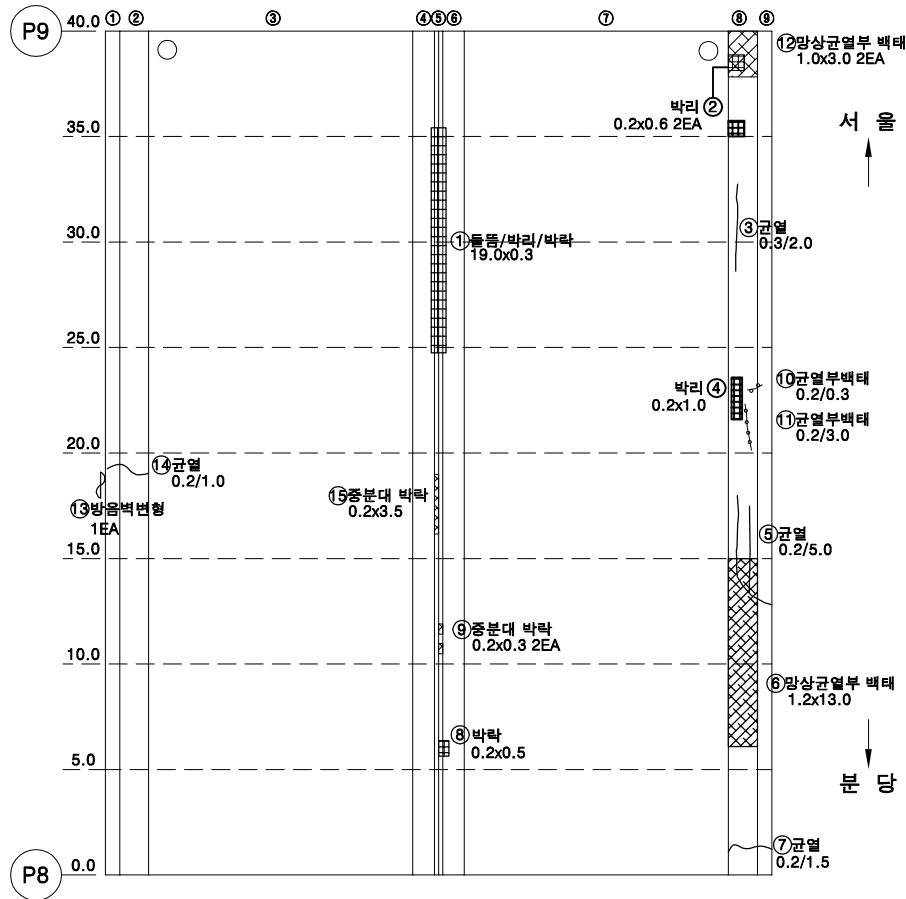
# ID : 복정고가교 본선-바닥판상면(S9)

| 번호 | 손상내용 | 손상물량 | | | | | 비고 |
|---|---|---|---|---|---|---|---|
| 3 | 균열(0.3mm) | 0.3 | 2.0 | 2.00 | m | 1 | |
| 6 | 망상균열부 백태 | 1.2 | 13.0 | 15.60 | m² | 1 | |
| 12 | 망상균열부 백태 | 1.0 | 3.0 | 6.00 | m² | 2 | |

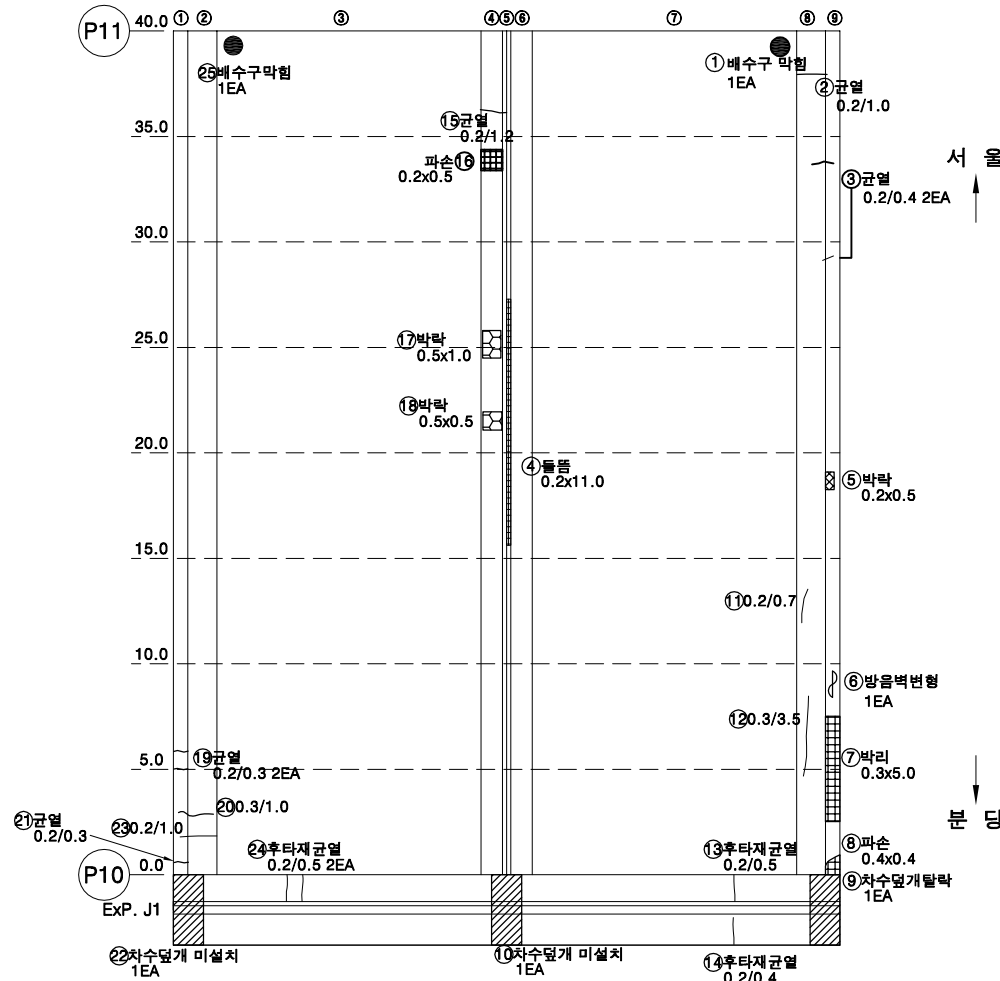
# ID : 복정고가교 본선-바닥판상면(S11)

\*\* 상.하행선 중분대 전반적인 변색

| 번호 | 손상내용 | 손상물량 | | | | | 비고 |
|---|---|---|---|---|---|---|---|
| 12 | 균열(0.3mm) | 0.3 | 3.5 | 3.50 | m | 1 | |
| 13 | 후타재균열(0.2mm) | 0.2 | 0.5 | 0.50 | m | 1 | |

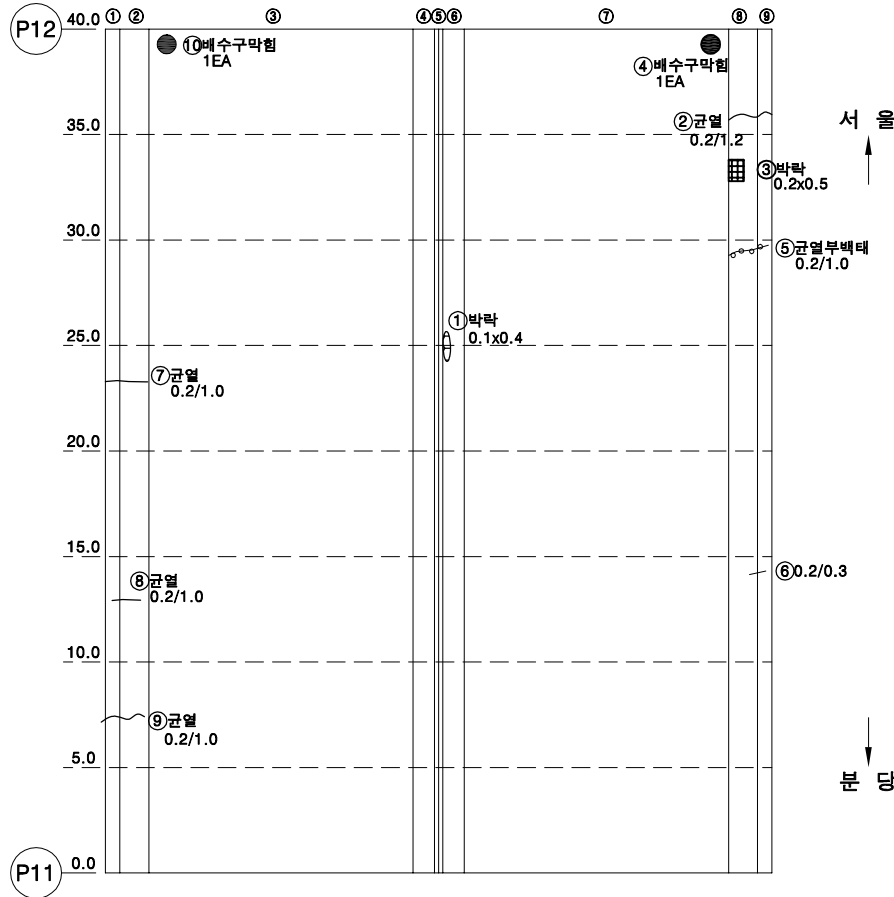
# ID : 복정고가교 본선-바닥판상면(S12)

\*\* 상.하행선 중분대 전반적인 변색

| 번호 | 손상내용 | 손상물량 | | | | | 비고 |
|---|---|---|---|---|---|---|---|
| 5 | 균열부백태 | 0.2 | 1.0 | 1.00 | m | 1 | |

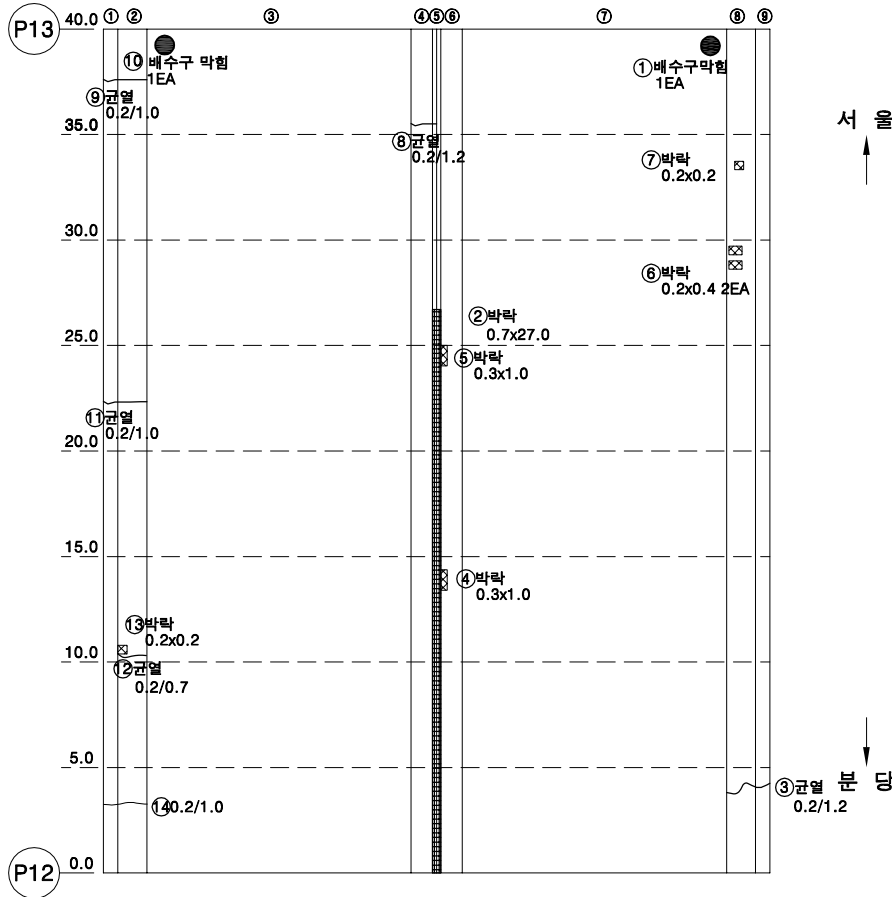
# ID : 복정고가교 본선-바닥판상면(S13)

\*\* 상.하행선 중분대 전반적인 변색

| 번호 | 손상내용 | 손상물량 | | | | | 비고 |
|---|---|---|---|---|---|---|---|
| 3 | 균열(0.2mm) | 0.2 | 1.2 | 1.20 | m | 1 | |

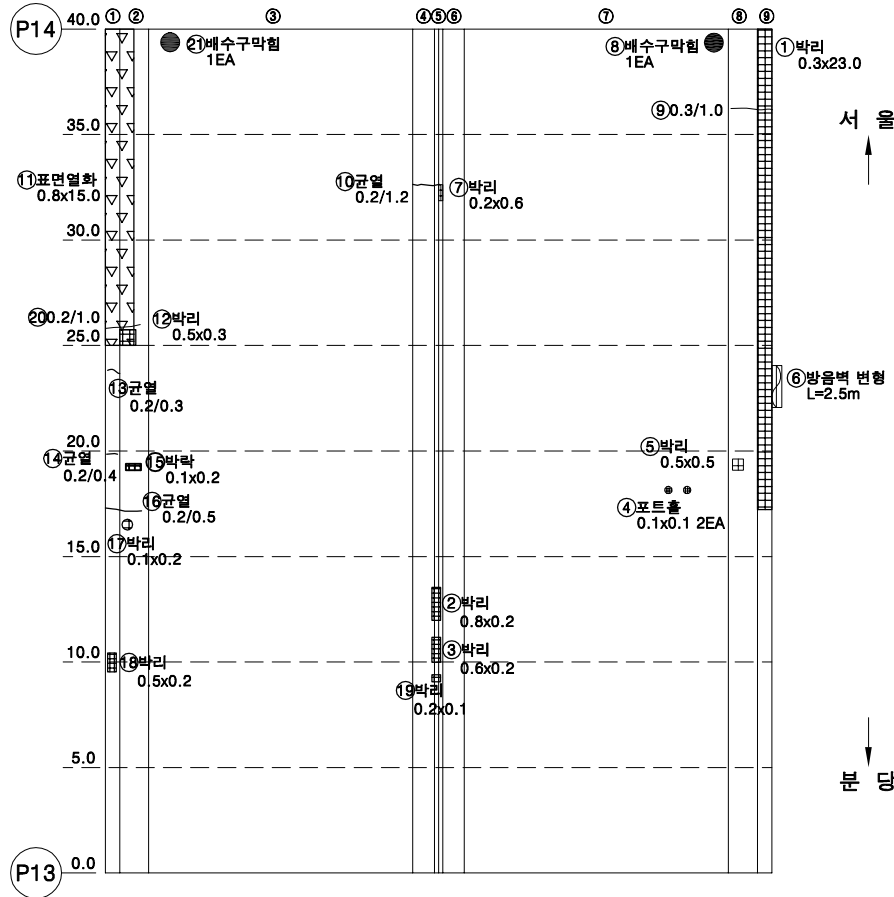
# ID : 복정고가교 본선-바닥판상면(S14)

| 번호 | 손상내용 | 손상수량 | | | | | 비고 |
|---|---|---|---|---|---|---|---|
| 9 | 균열(0.3mm) | 0.3 | 1.0 | 1.00 | m | 1 | |

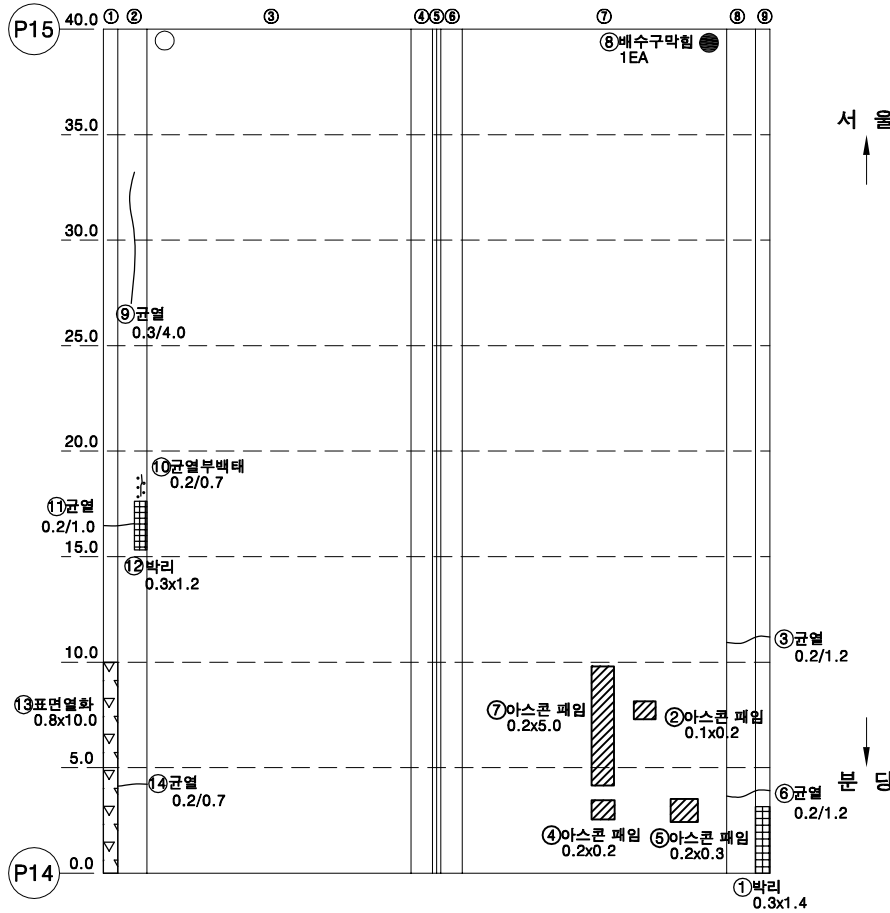
# ID : 복정고가교 본선-바닥판상면(S15)

| 번호 | 손상내용 | 손상물량 | | | | | 비고 |
|---|---|---|---|---|---|---|---|
| 9 | 균열(0.3mm) | 0.3 | 4.0 | 4.00 | m | 1 | |
| 10 | 균열부백태 | 0.2 | 0.7 | 0.70 | m | 1 | |

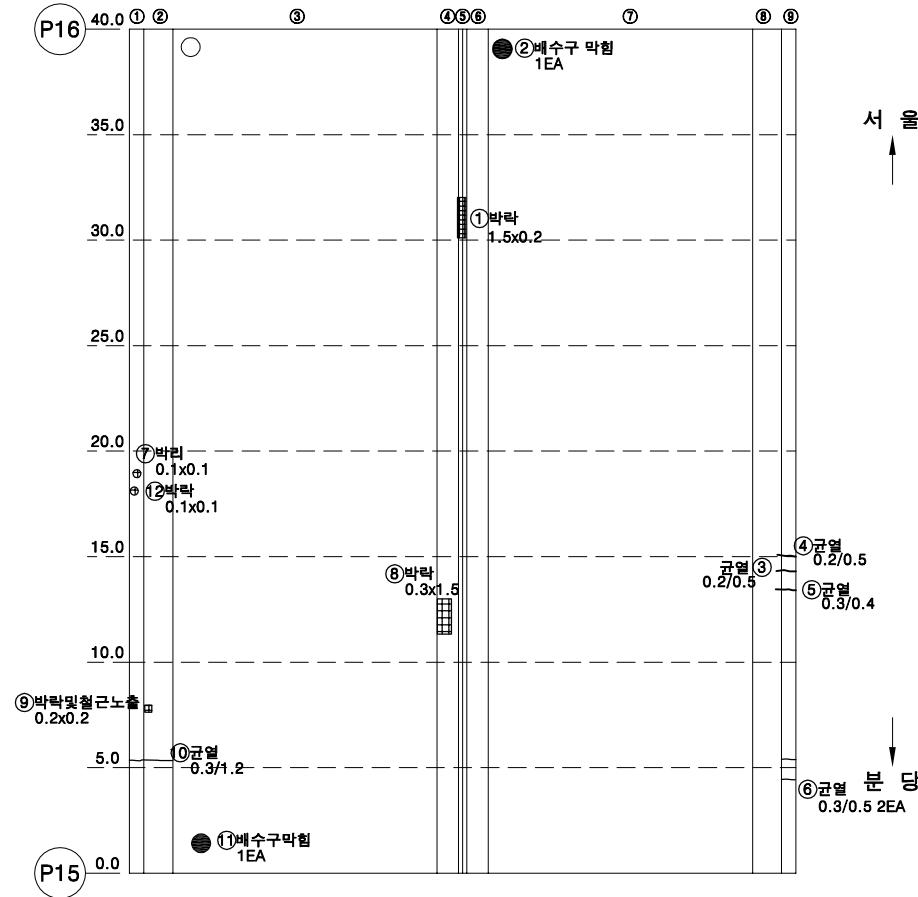
# ID : 복정고가교 본선-바닥판상면(S16)

| 번호 | 손상내용 | 손상물량 | | | | | 비고 |
|---|---|---|---|---|---|---|---|
| 5 | 균열(0.3mm) | 0.3 | 0.4 | 0.40 | m | 1 | |
| 6 | 균열(0.3mm) | 0.3 | 0.5 | 1.00 | m | 2 | |
| 10 | 균열(0.3mm) | 0.3 | 1.2 | 1.20 | m | 1 | |

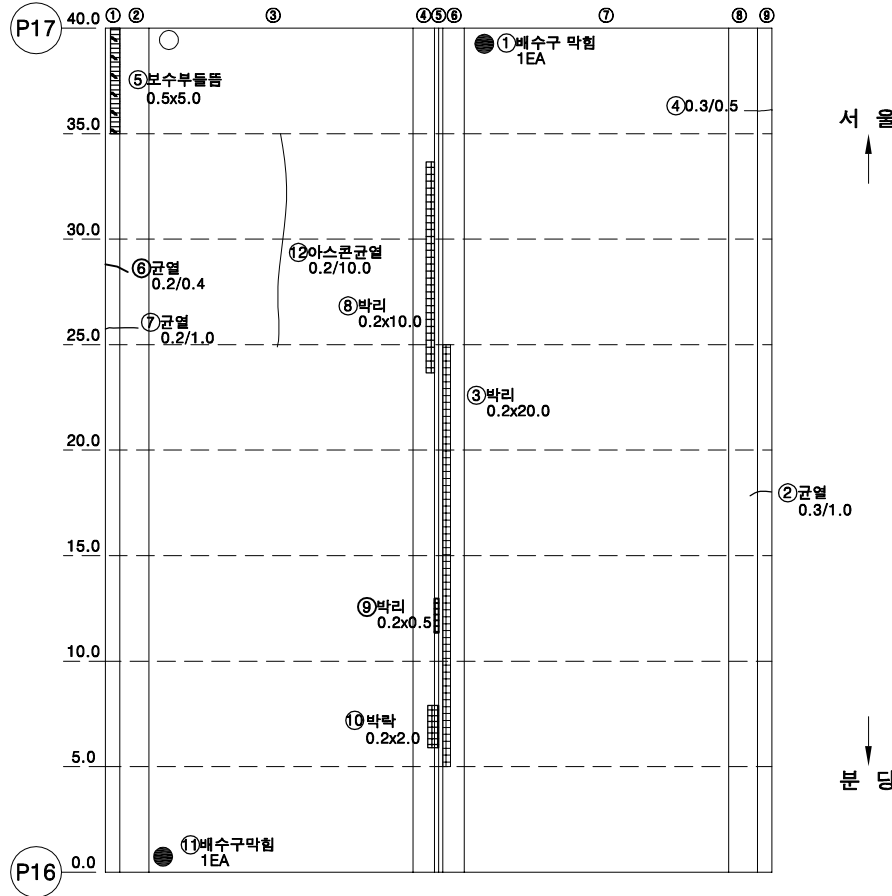
# ID : 복정고가교 본선-바닥판상면(S17)

| 번호 | 손상내용 | 손상물량 | | | | | 비고 |
|---|---|---|---|---|---|---|---|
| 2 | 균열(0.3mm) | 0.3 | 1.0 | 1.00 | m | 1 | |
| 12 | 아스콘균열 | 0.2 | 10.0 | 10.00 | m | 1 | |

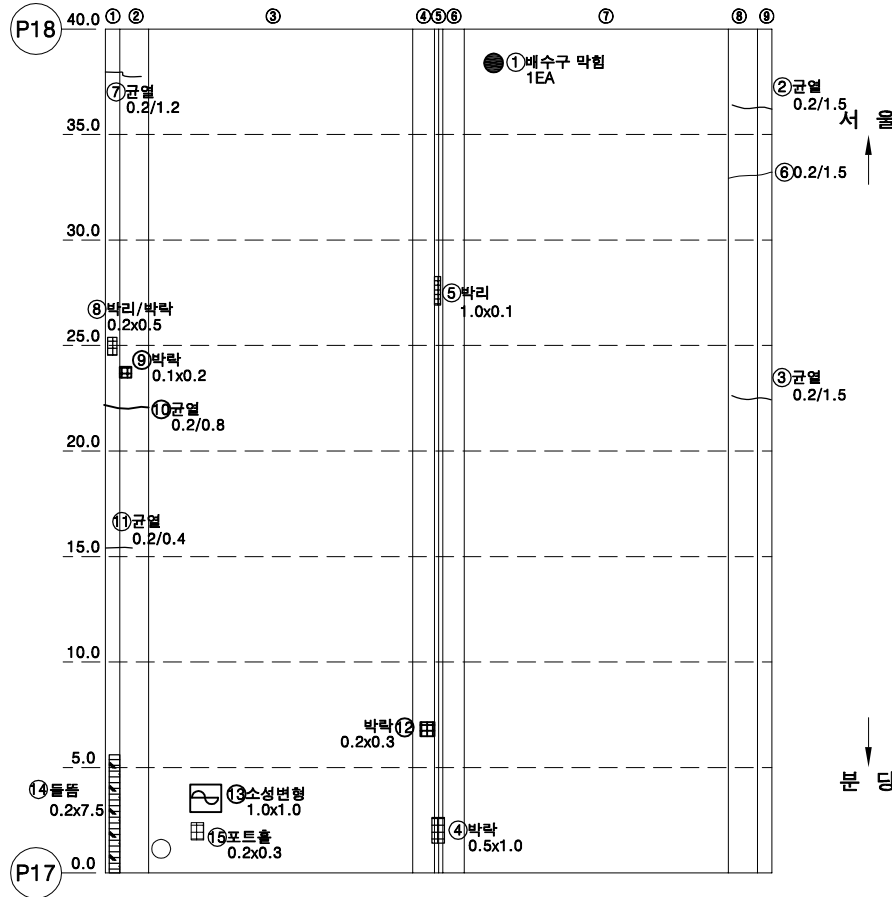
# ID : 복정고가교 본선-바닥판상면(S18)

| 번호 | 손상내용 | 손상물량 | | | | | 비고 |
|---|---|---|---|---|---|---|---|
| 2 | 균열(0.2mm) | 0.2 | 1.50 | 1.50 | m | 1 | |

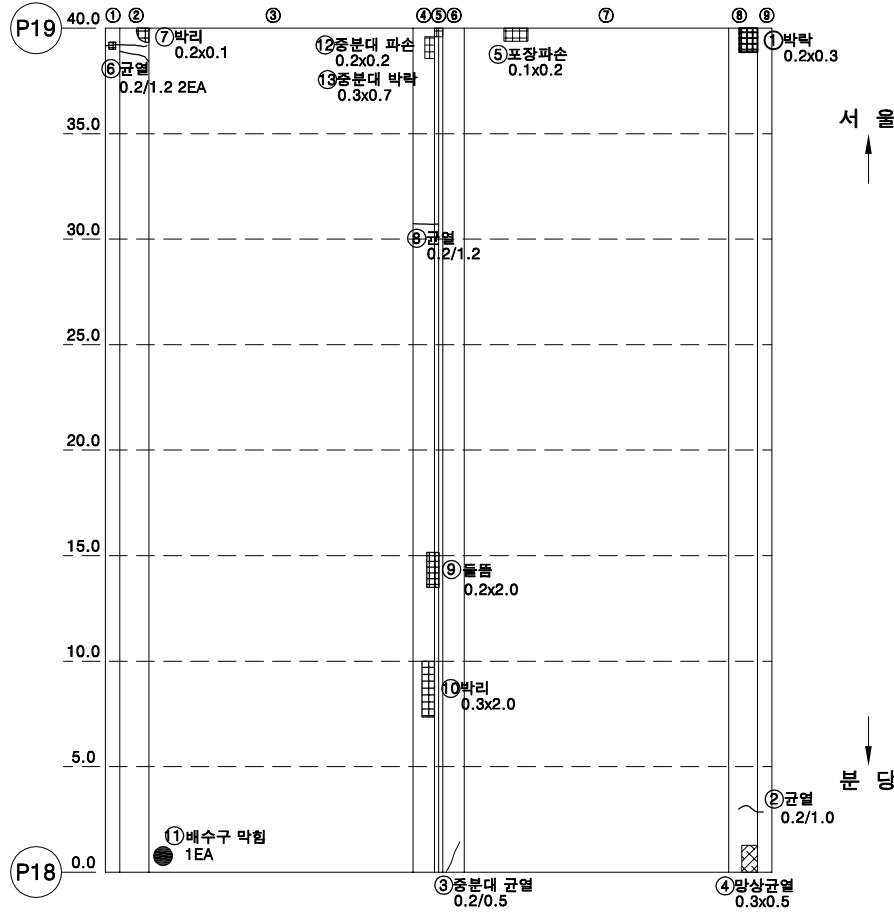
# ID : 복정고가교 본선-바닥판상면(S19)

| 번호 | 손상내용 | 손상물량 | | | | | 비고 |
|---|---|---|---|---|---|---|---|
| 4 | 망상균열 | 0.3 | 0.5 | 0.15 | m² | 1 | |
| 6 | 균열(0.2mm) | 0.2 | 1.2 | 2.40 | m | 2 | |

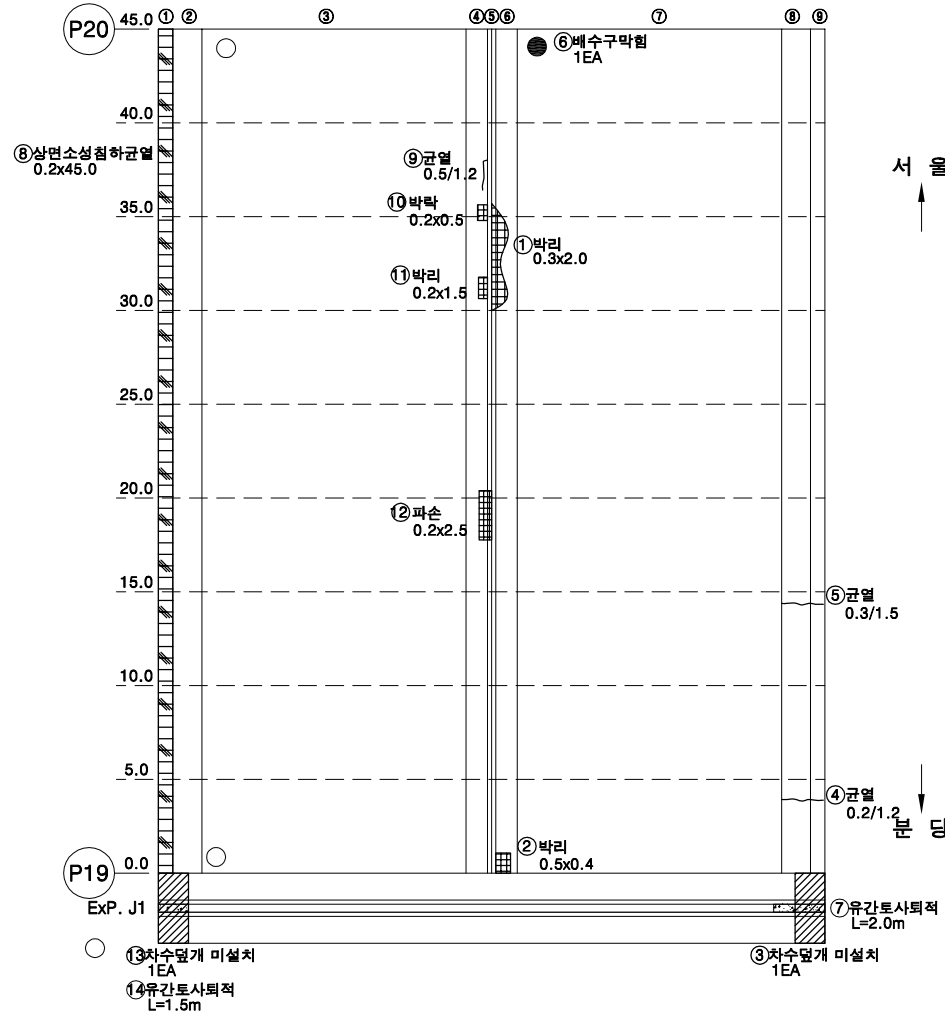
# ID : 복정고가교 본선-바닥판상면(S20)

| 번호 | 손상내용 | 손상물량 | | | | | 비고 |
|---|---|---|---|---|---|---|---|
| 5 | 균열 (0.3mm) | 0.3 | 1.5 | 1.50 | m | 1 | |
| 8 | 소성침하균열 | 0.2 | 45.0 | 9.00 | m <sup>2</sup> | 1 | |
| 9 | 균열 (0.5mm) | 0.5 | 1.2 | 1.20 | m | 1 | |

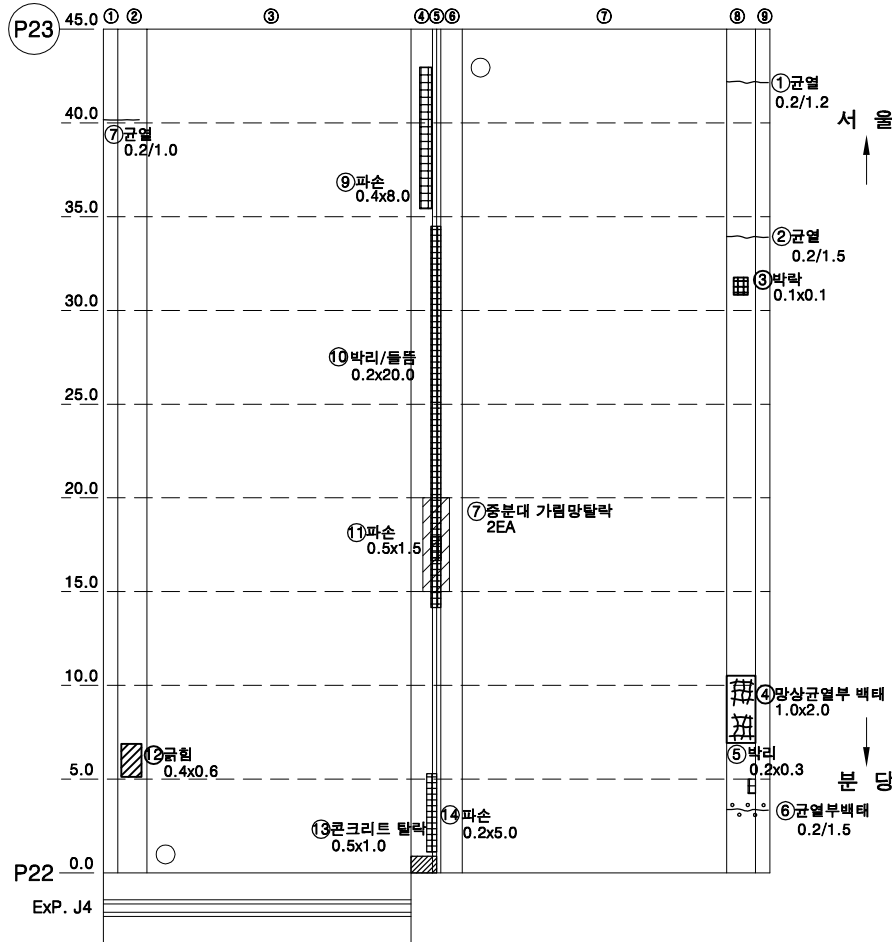
# ID : 복정고가교 본선-바닥판상면(S23)

| 번호 | 손상내용 | 손상물량 | | | | | 비고 |
|---|---|---|---|---|---|---|---|
| 4 | 망상균열부백태 | 1.0 | 2.0 | 2.00 | m <sup>2</sup> | 1 | |
| 12 | 균열 | 0.4 | 0.6 | 0.24 | m <sup>2</sup> | 1 | |

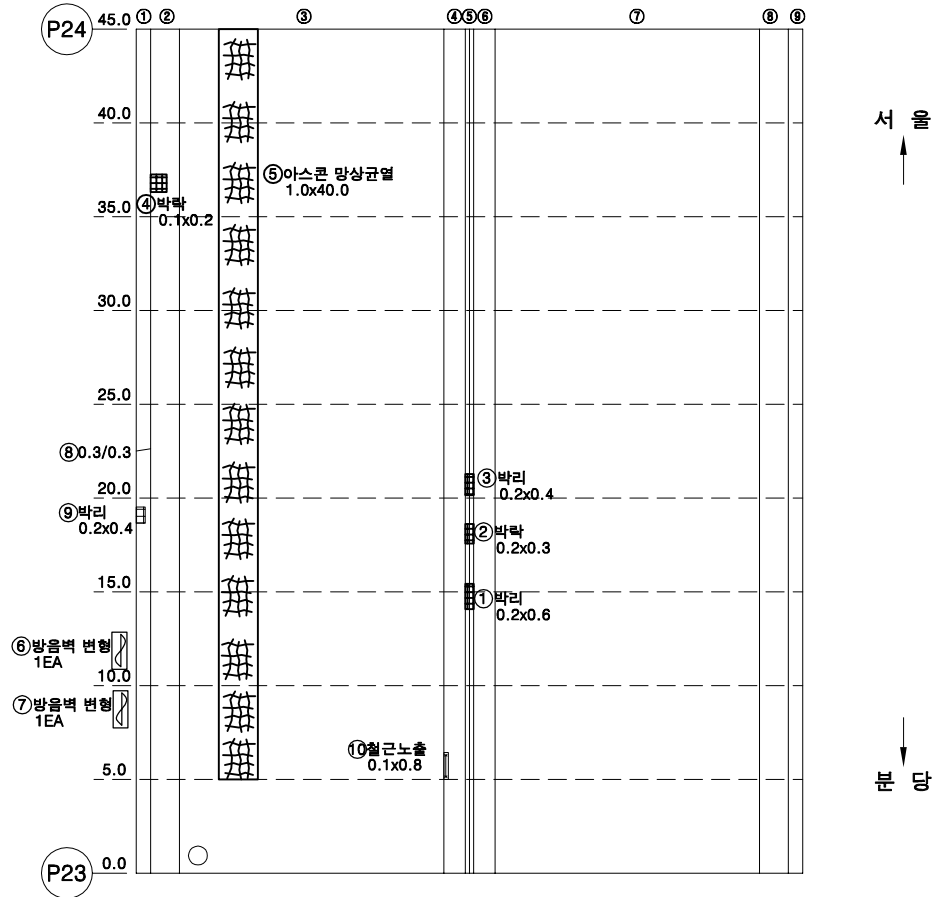
# ID : 복정고가교 본선-바닥판상면(S24)

| 번호 | 손상내용 | 손상물량 | | | | | 비고 |
|---|---|---|---|---|---|---|---|
| 5 | 포장망상균열 | 1.0 | 40.0 | 40.00 | m <sup>2</sup> | 1 | |

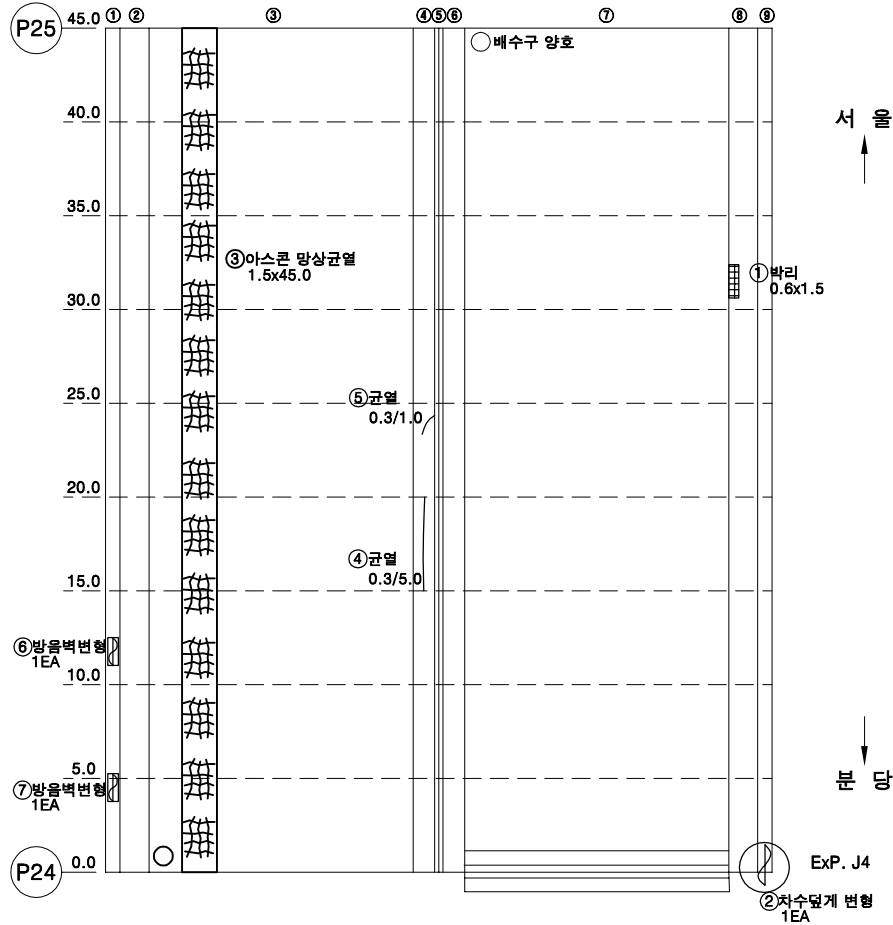
# ID : 복정고가교 본선-바닥판상면(S25)

| 번호 | 손상내용 | 손상물량 | | | | | 비고 |
|---|---|---|---|---|---|---|---|
| 3 | 포장망상균열 | 1.5 | 45.0 | 67.50 | m <sup>2</sup> | 1 | |
| 4 | 균열 (0.3mm) | 0.3 | 5.0 | 5.00 | m | 1 | |

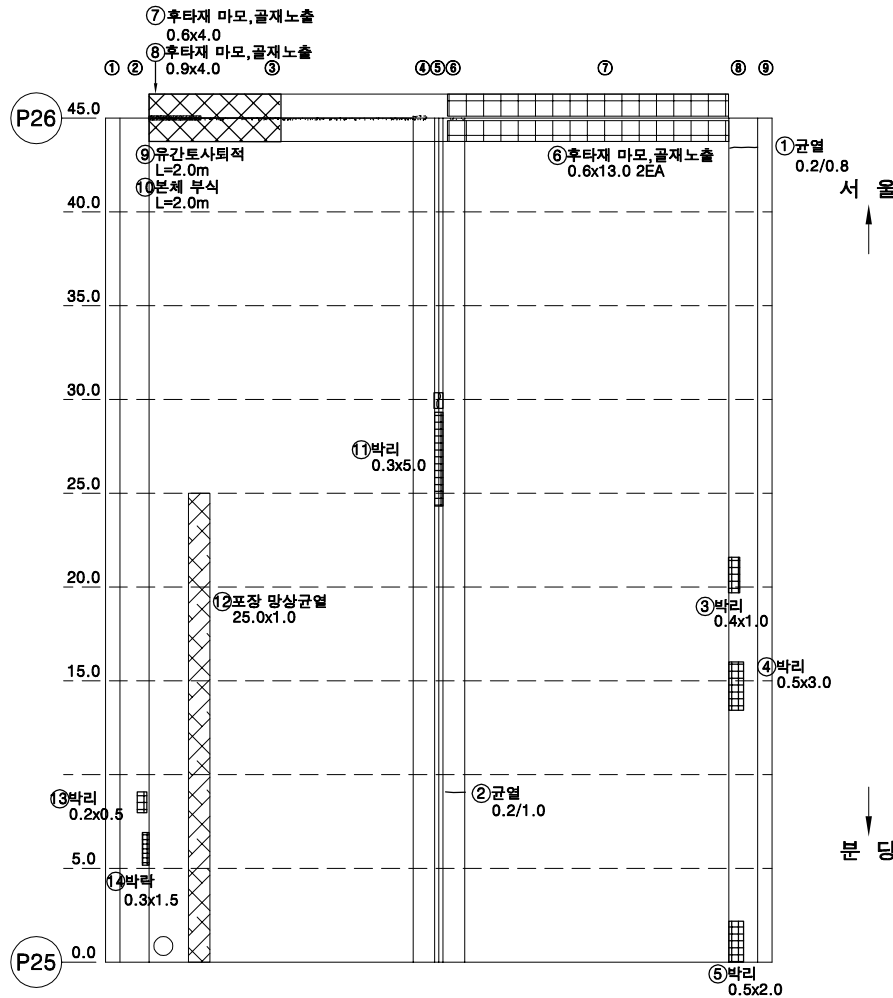
# ID : 복정고가교 본선-바닥판상면(S26)

| 번호 | 손상내용 | 손상물량 | | | | | 비고 |
|---|---|---|---|---|---|---|---|
| 10 | 본체부식 | | 2.0 | 2.00 | m | 1 | |
| 12 | 포장망상균열 | 25.0 | 1.0 | 25.00 | m <sup>2</sup> | 1 | |

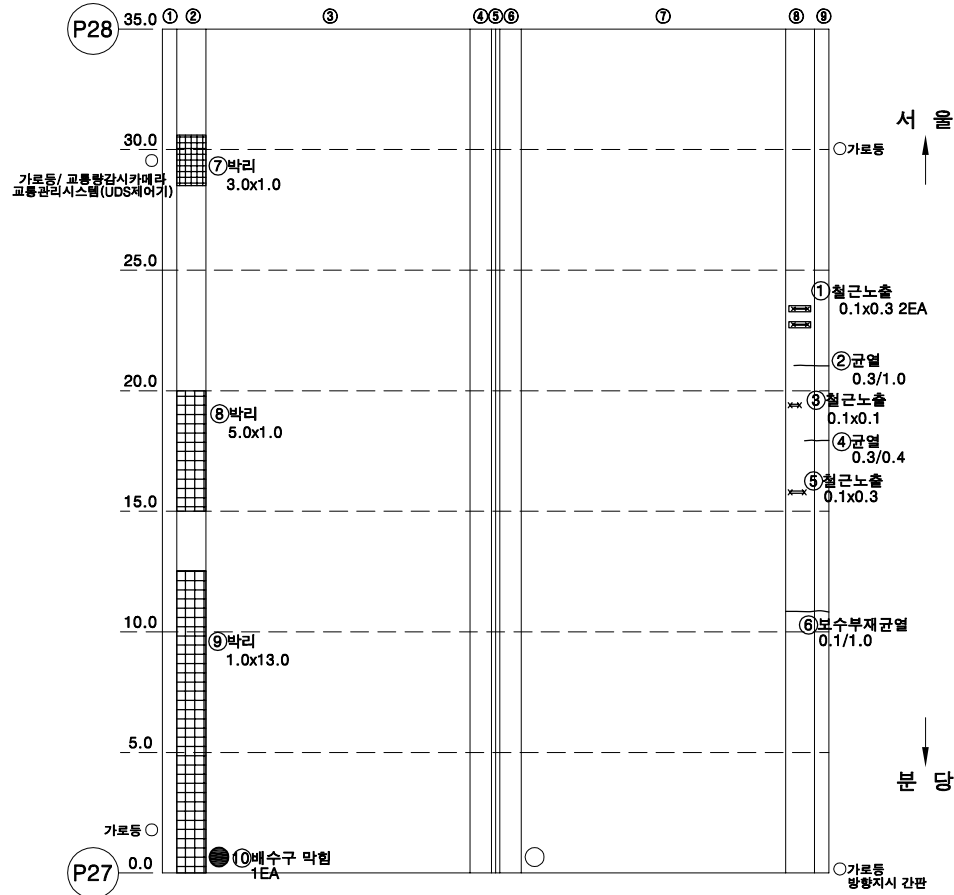
# ID : 복정고가교 본선-바닥판상면(S28)

| 번호 | 손상내용 | 손상물량 | | | | | 비고 |
|---|---|---|---|---|---|---|---|
| 2 | 균열(0.3mm) | 0.3 | 1.0 | 1.00 | m | 1 | |
| 6 | 보수부재균열(0.1mm) | 0.1 | 1.0 | 1.00 | m | 1 | |

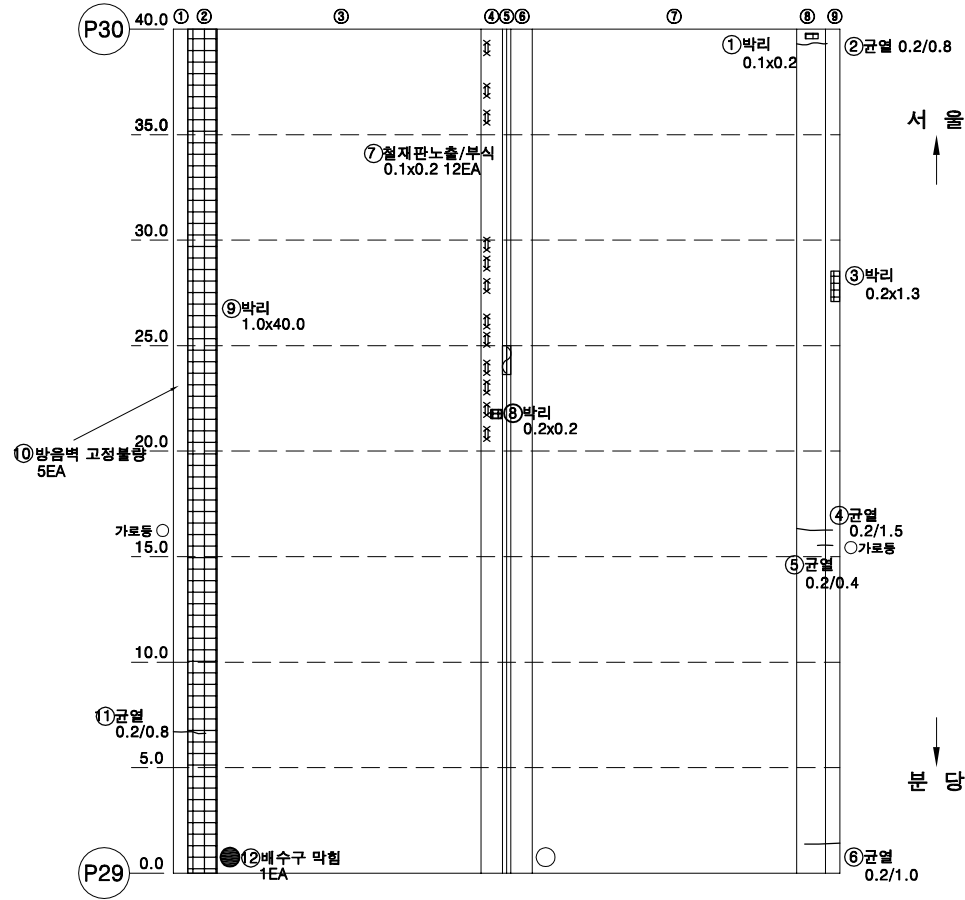
# ID : 복정고가교 본선-바닥판상면(S30)

| 번호 | 손상내용 | 손상물량 | | | | | 비고 |
|---|---|---|---|---|---|---|---|
| 7 | 철재 노출/부식 | 0.1 | 0.2 | 0.24 | m² | 12 | |

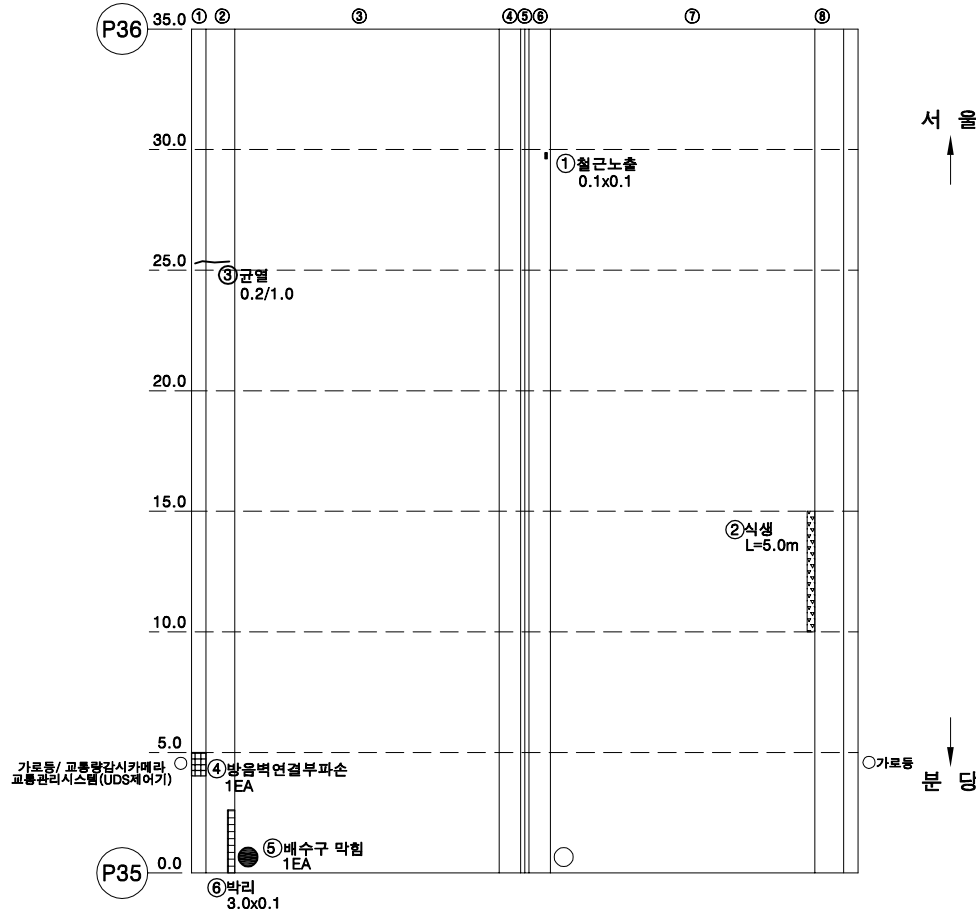
# ID : 복정고가교 본선-바닥판상면(S36)

| 번호 | 손상내용 | 손상물량 | | | | | 비고 |
|---|---|---|---|---|---|---|---|
| 3 | 균열(0.2mm) | 0.2 | 1.0 | 1.00 | m | 1 | |

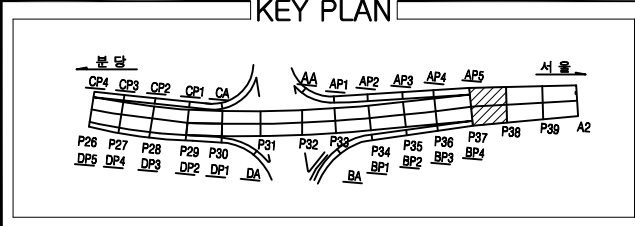
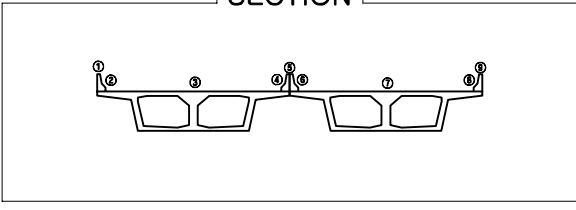
**ID : 복정고가교 본선-바닥판상면(S38)**

| 번호 | 손상내용 | 손상물량 | | | | | 비고 |
|---|---|---|---|---|---|---|---|
| 1 | 포장망상균열 | 5.0 | 40.0 | 200.00 | ㎡ | 1 | |
| 6 | 후타재균열(0.2mm) | 0.2 | 0.6 | 4.80 | m | 8 | |
