# ID : 복정고가교 본선-바닥판상면(S1)

| 용역명 | | 2025년 상반기 복정고가교 정기안전점검 용역 | | | | | | | |

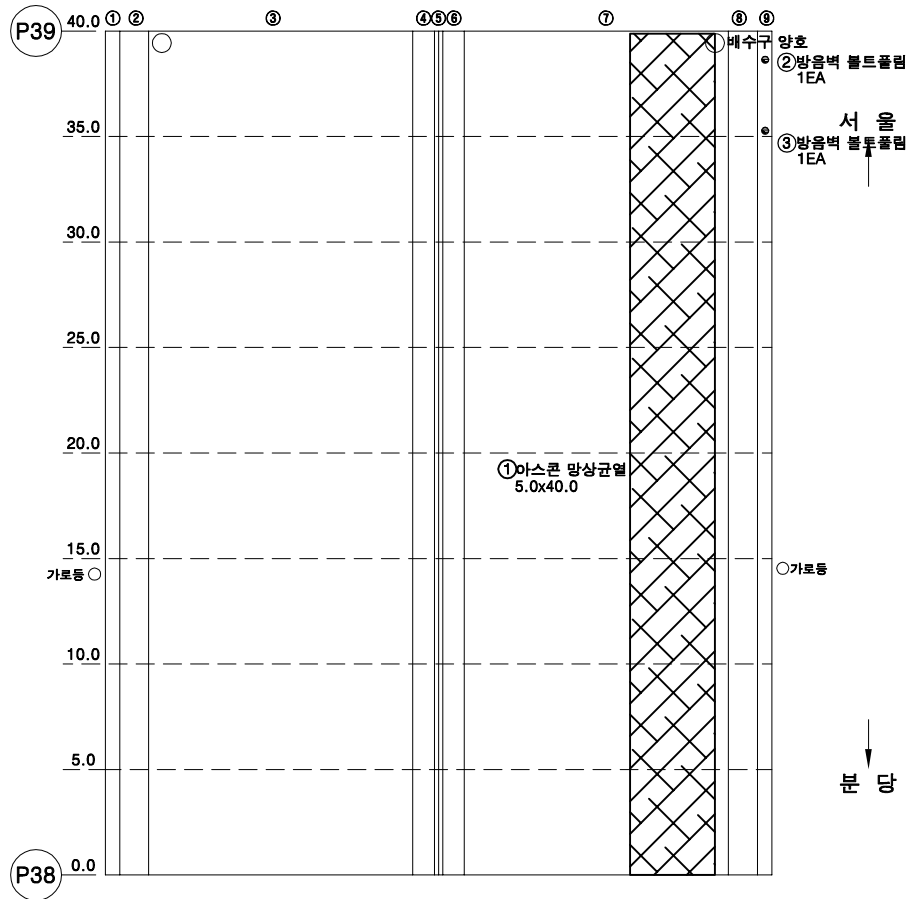
**ID : 복정고가교 본선-바닥판상면(S39)**

| 번호 | 손상내용 | 손상물량 | | | | | 비고 |
|---|---|---|---|---|---|---|---|
| 1 | 포장망상균열 | 5.0 | 40.0 | 200.00 | m² | 1 | |

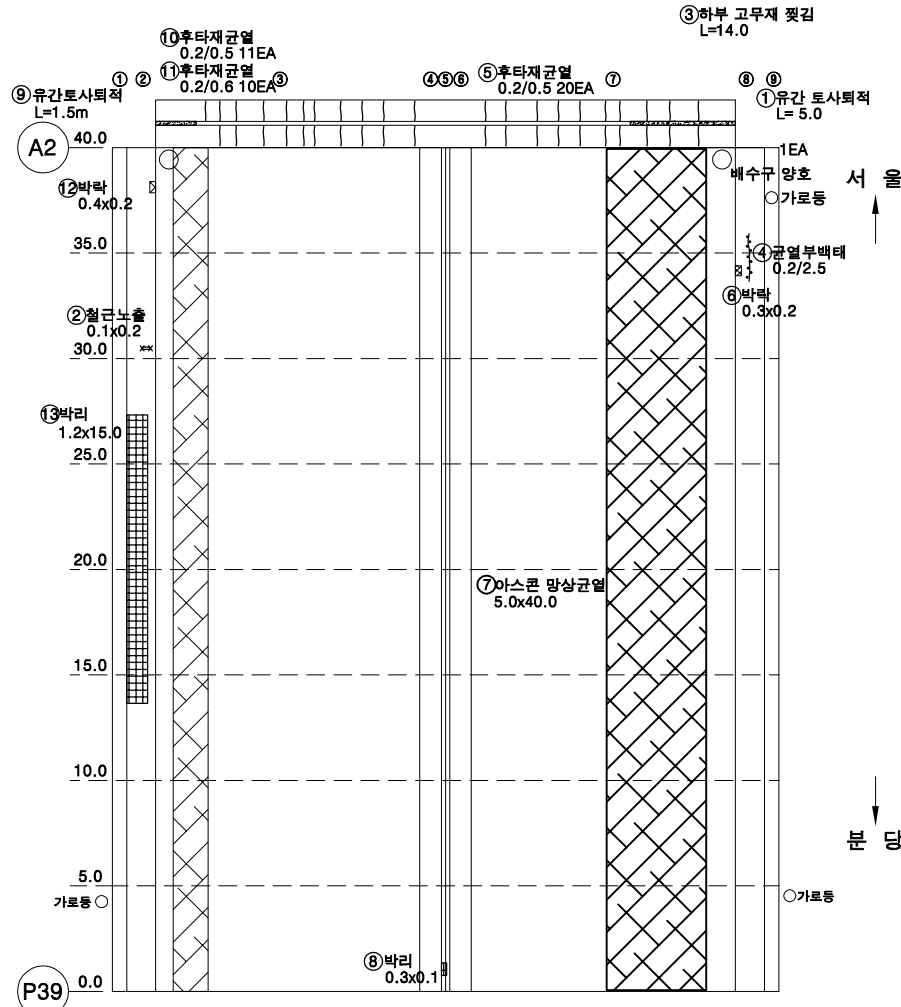
# ID : 복정고가교 본선-바닥판상면(S40)

| 번호 | 손상내용 | 손상물량 | | | | | 비고 |
|---|---|---|---|---|---|---|---|
| 5 | 후타재균열(0.2mm) | 0.2 | 0.5 | 10.00 | m | 20 | |
| 7 | 포장망상균열 | 5.0 | 40.0 | 200.00 | m <sup>2</sup> | 1 | |
