# ID : 복정고가교 본선-상행선 box내부(S1)

## 손 상 물 량 표

| 용역명 | | 2025년 상반기 복정고가교 정기안전점검 용역 | | | | | |

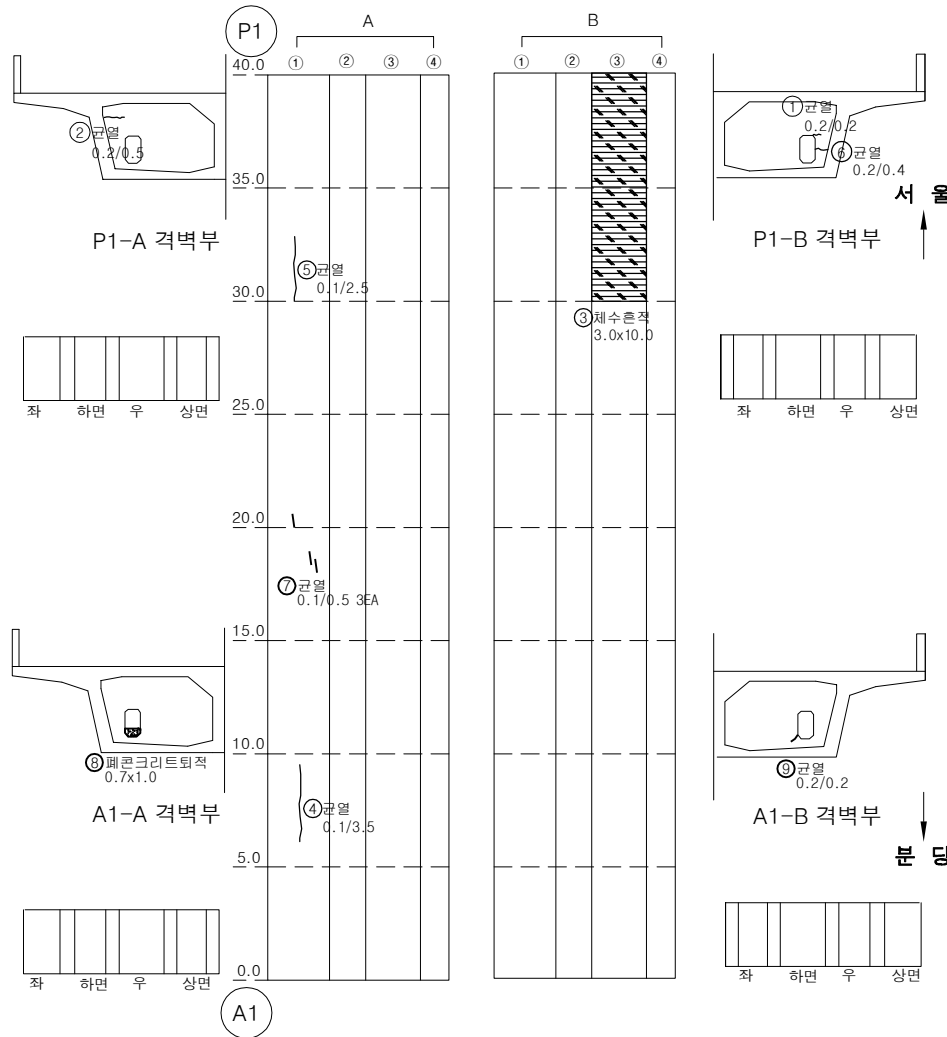
| 번호 | 손상내용 | 손상물량 | | | | | 비고 |
|---|---|---|---|---|---|---|---|
| 1 | 균열(0.2mm) | 0.2 | 0.2 | 0.20 | m | 1 | |
| 2 | 균열(0.2mm) | 0.2 | 0.5 | 0.50 | m | 1 | |
| 3 | 채수흔적 | 3.0 | 10.0 | 30.00 | m <sup>2</sup> | 1 | |
| 4 | 균열(0.1mm) | 0.1 | 3.5 | 3.50 | m | 1 | |
| 5 | 균열(0.1mm) | 0.1 | 2.5 | 2.50 | m | 1 | |
| 6 | 균열(0.2mm) | 0.2 | 0.4 | 0.40 | m | 1 | |
| 7 | 균열(0.1mm) | 0.1 | 0.5 | 1.50 | m | 3 | |
| 8 | 패콘크리트(조류배설물) 퇴적 | 0.7 | 1.0 | 0.70 | m <sup>2</sup> | 1 | |
| 9 | 균열(0.2mm) | 0.2 | 0.2 | 0.20 | m | 1 | |

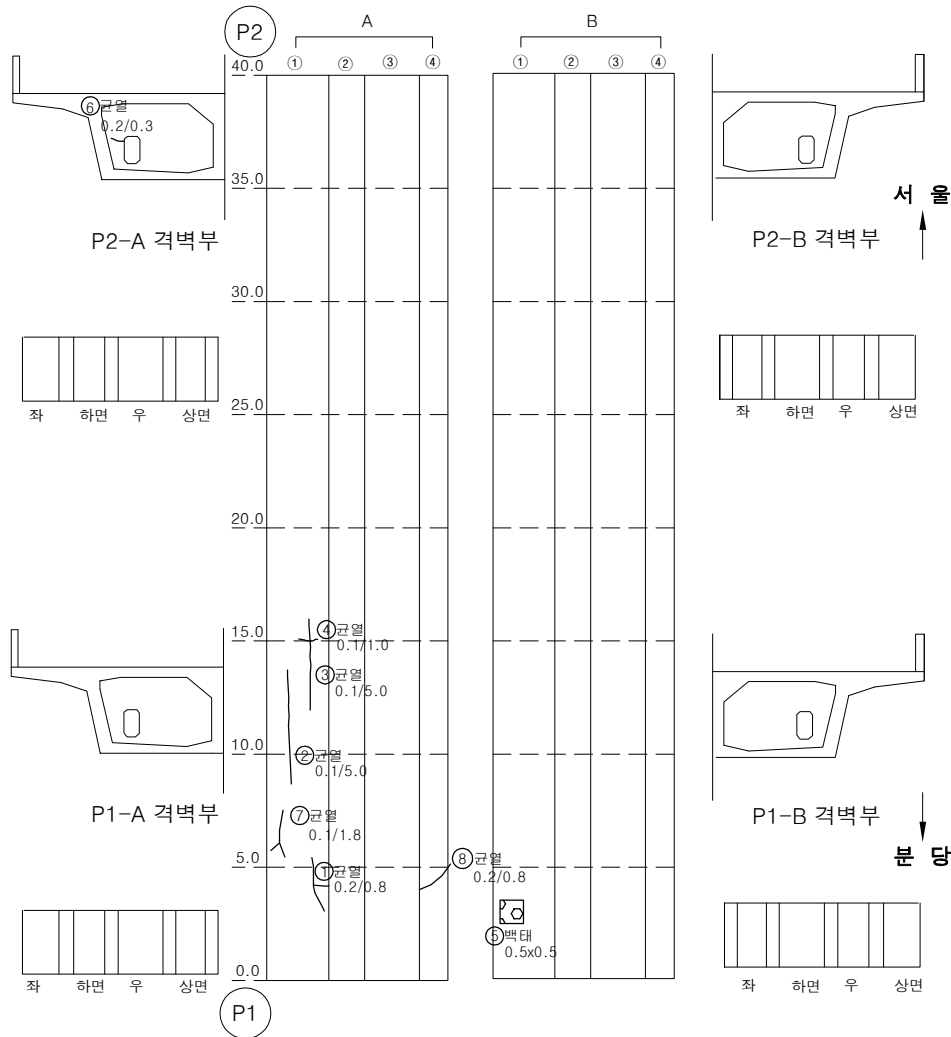
# ID : 복정고가교 본선-상행선 box내부(S2)

| 번호 | 손상내용 | 손상물량 | | | | | 비고 |
|---|---|---|---|---|---|---|---|
| 1 | 균열(0.2mm) | 0.2 | 0.8 | 0.80 | m | 1 | |
| 2 | 균열(0.1mm) | 0.1 | 5.0 | 5.00 | m | 1 | |
| 3 | 균열(0.1mm) | 0.1 | 5.0 | 5.00 | m | 1 | |
| 4 | 균열(0.1mm) | 0.1 | 1.0 | 1.00 | m | 1 | |
| 6 | 균열(0.2mm) | 0.2 | 0.3 | 0.30 | m | 1 | |
| 7 | 균열(0.1mm) | 0.1 | 1.8 | 1.80 | m | 1 | |
| 8 | 균열(0.2mm) | 0.2 | 0.8 | 0.80 | m | 1 | |

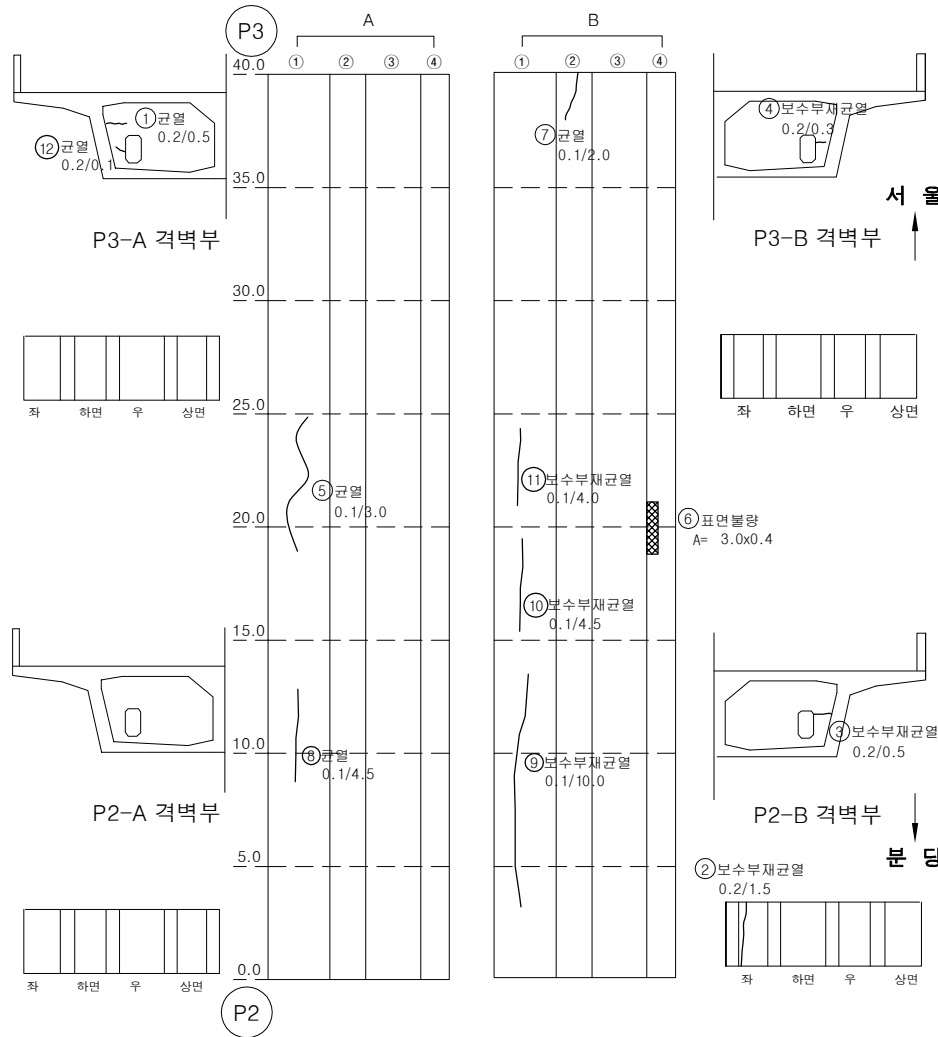
# ID : 복정고가교 본선-상행선 box내부(S3)

| 번호 | 손상내용 | 손상물량 | | | | | 비고 |
|---|---|---|---|---|---|---|---|
| 1 | 균열(0.2mm) | 0.2 | 0.5 | 0.50 | m | 1 | |
| 2 | 보수부 재균열(0.2mm) | 0.2 | 1.5 | 1.50 | m | 1 | |
| 3 | 보수부 재균열(0.2mm) | 0.2 | 0.5 | 0.50 | m | 1 | |
| 4 | 보수부 재균열(0.2mm) | 0.2 | 0.3 | 0.30 | m | 1 | |
| 5 | 균열(0.1mm) | 0.1 | 3.0 | 3.00 | m | 1 | |
| 7 | 균열(0.1mm) | 0.1 | 2.0 | 2.00 | m | 1 | |
| 8 | 균열(0.1mm) | 0.1 | 4.5 | 4.50 | m | 1 | |
| 9 | 균열(0.1mm) | 0.1 | 10.0 | 10.00 | m | 1 | |
| 10 | 보수부 재균열(0.1mm) | 0.1 | 4.5 | 4.50 | m | 1 | |
| 11 | 보수부 재균열(0.1mm) | 0.1 | 4.0 | 4.00 | m | 1 | |
| 12 | 균열(0.2mm) | 0.2 | 0.1 | 0.10 | m | 1 | |

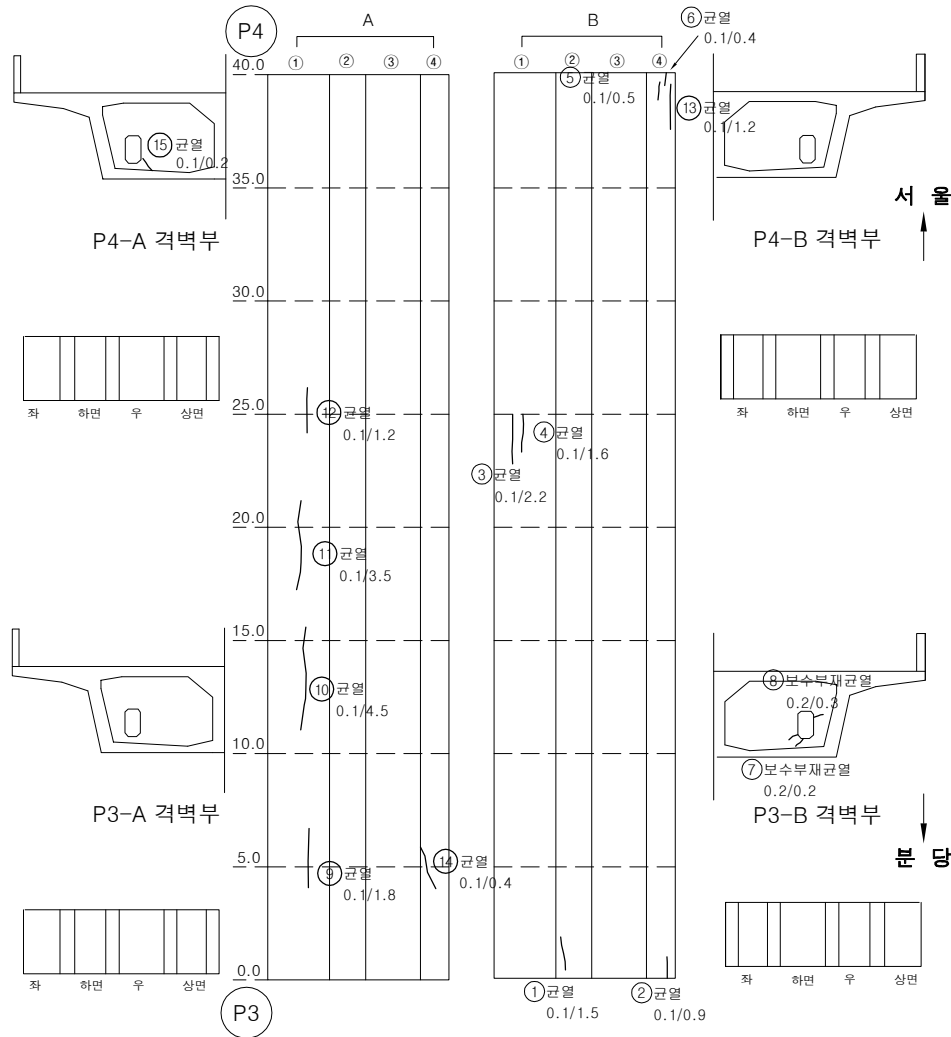
# ID : 복정고가교 본선-상행선 box내부(S4)

| 번호 | 손상내용 | 손상물량 | | | | | 비고 |
|---|---|---|---|---|---|---|---|
| 1 | 균열(0.1mm) | 0.1 | 1.5 | 1.50 | m | 1 | |
| 2 | 균열(0.1mm) | 0.1 | 0.9 | 0.90 | m | 1 | |
| 3 | 균열(0.1mm) | 0.1 | 2.2 | 2.20 | m | 1 | |
| 4 | 균열(0.1mm) | 0.1 | 1.6 | 1.60 | m | 1 | |
| 5 | 균열(0.1mm) | 0.1 | 0.5 | 0.50 | m | 1 | |
| 6 | 균열(0.1mm) | 0.1 | 0.4 | 0.40 | m | 1 | |
| 7 | 보수부 재균열(0.2mm) | 0.2 | 0.2 | 0.20 | m | 1 | |
| 8 | 보수부 재균열(0.2mm) | 0.2 | 0.3 | 0.30 | m | 1 | |
| 9 | 균열(0.1mm) | 0.1 | 1.8 | 1.80 | m | 1 | |
| 10 | 균열(0.1mm) | 0.1 | 4.5 | 4.50 | m | 1 | |
| 11 | 균열(0.1mm) | 0.1 | 3.5 | 3.50 | m | 1 | |
| 12 | 균열(0.1mm) | 0.1 | 1.2 | 1.20 | m | 1 | |
| 13 | 균열(0.1mm) | 0.1 | 1.2 | 1.20 | m | 1 | |
| 14 | 균열(0.1mm) | 0.1 | 0.4 | 0.40 | m | 1 | |
| 15 | 균열(0.1mm) | 0.1 | 0.2 | 0.20 | m | 1 | |

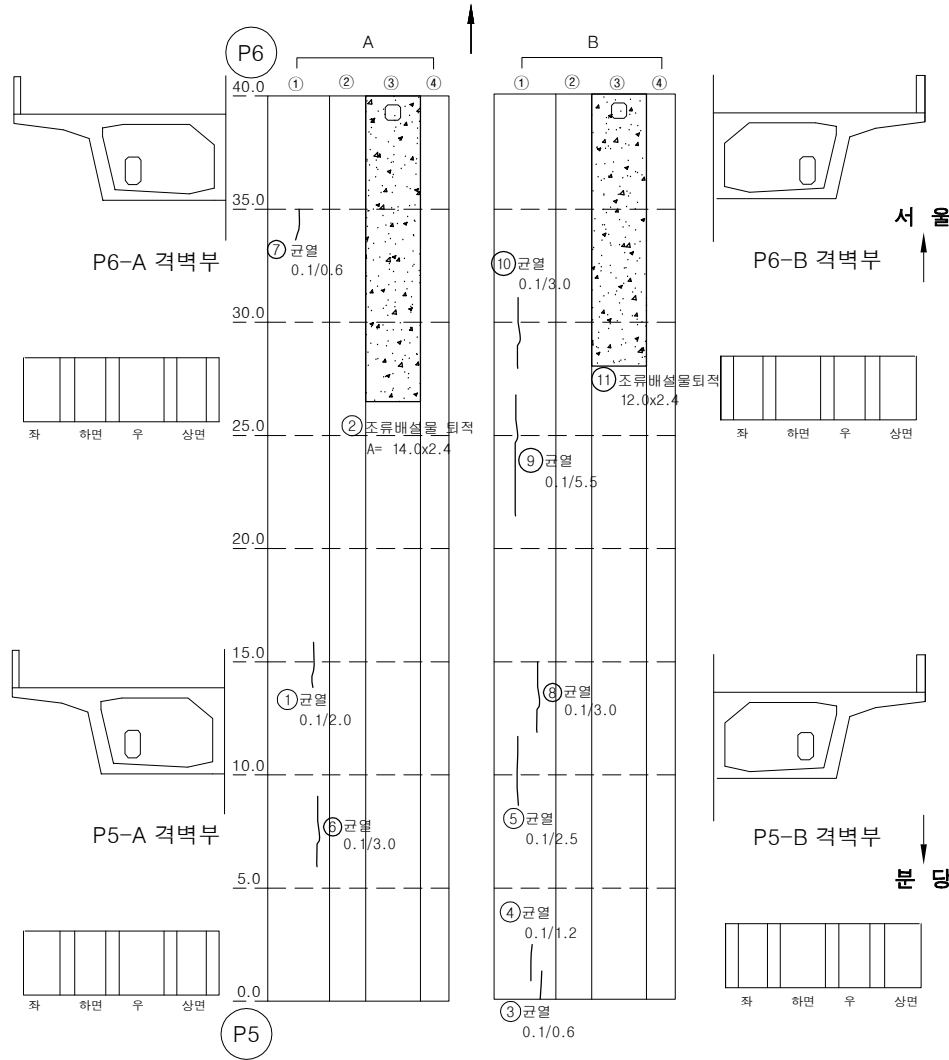
# ID : 복정고가교 본선-상행선 box내부(S6)

| 번호 | 손상내용 | 손상물량 | | | | | 비고 |
|---|---|---|---|---|---|---|---|
| 1 | 균열(0.1mm) | 0.1 | 2.0 | 2.00 | m | 1 | |
| 3 | 균열(0.1mm) | 0.1 | 0.6 | 0.60 | m | 1 | |
| 4 | 균열(0.1mm) | 0.1 | 1.2 | 1.20 | m | 1 | |
| 5 | 균열(0.1mm) | 0.1 | 2.5 | 2.50 | m | 1 | |
| 6 | 균열(0.1mm) | 0.1 | 3.0 | 3.00 | m | 1 | |
| 7 | 균열(0.1mm) | 0.1 | 0.6 | 0.60 | m | 1 | |
| 8 | 균열(0.1mm) | 0.1 | 3.0 | 3.00 | m | 1 | |
| 9 | 균열(0.1mm) | 0.1 | 5.5 | 5.50 | m | 1 | |
| 10 | 균열(0.1mm) | 0.1 | 3.0 | 3.00 | m | 1 | |

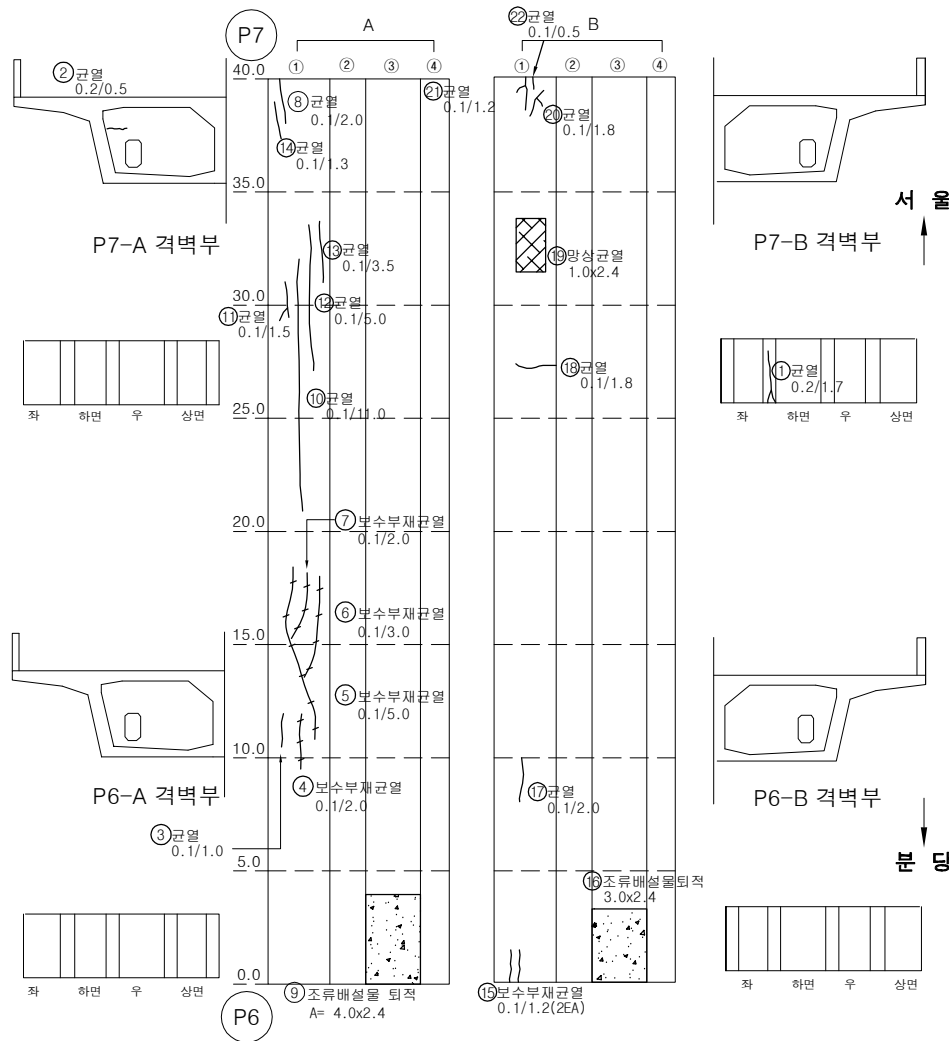
# ID : 복정고가교 본선-상행선 box내부(S7)

| 번호 | 손상내용 | 손상물량 | | | | | 비고 |
|---|---|---|---|---|---|---|---|
| 1 | 균열(0.2mm) | 0.2 | 1.7 | 1.70 | m | 1 | |
| 2 | 균열(0.2mm) | 0.2 | 0.5 | 0.50 | m | 1 | |
| 3 | 균열(0.1mm) | 0.1 | 1.0 | 1.00 | m | 1 | |
| 4 | 보수부 재균열(0.1mm) | 0.1 | 2.0 | 2.00 | m | 1 | |
| 5 | 보수부 재균열(0.1mm) | 0.1 | 5.0 | 5.00 | m | 1 | |
| 6 | 보수부 재균열(0.1mm) | 0.1 | 3.0 | 3.00 | m | 1 | |
| 7 | 보수부 재균열(0.1mm) | 0.1 | 2.0 | 2.00 | m | 1 | |
| 8 | 균열(0.1mm) | 0.1 | 2.0 | 2.00 | m | 1 | |
| 10 | 균열(0.1mm) | 0.1 | 11.0 | 11.00 | m | 1 | |
| 11 | 균열(0.1mm) | 0.1 | 1.5 | 1.50 | m | 1 | |
| 12 | 균열(0.1mm) | 0.1 | 5.0 | 5.00 | m | 1 | |
| 13 | 균열(0.1mm) | 0.1 | 3.5 | 3.50 | m | 1 | |
| 14 | 균열(0.1mm) | 0.1 | 1.3 | 1.30 | m | 1 | |
| 15 | 보수부 재균열(0.1mm) | 0.1 | 1.2 | 2.40 | m | 2 | |
| 17 | 균열(0.1mm) | 0.1 | 2.0 | 2.00 | m | 1 | |
| 18 | 균열(0.1mm) | 0.1 | 1.8 | 1.80 | m | 1 | |
| 19 | 망상균열 | 1.0 | 2.4 | 2.40 | m <sup>2</sup> | 1 | |
| 20 | 균열(0.1mm) | 0.1 | 1.8 | 1.80 | m | 1 | |
| 21 | 균열(0.1mm) | 0.1 | 1.2 | 1.20 | m | 1 | |
| 22 | 균열(0.1mm) | 0.1 | 0.5 | 0.50 | m | 1 | |

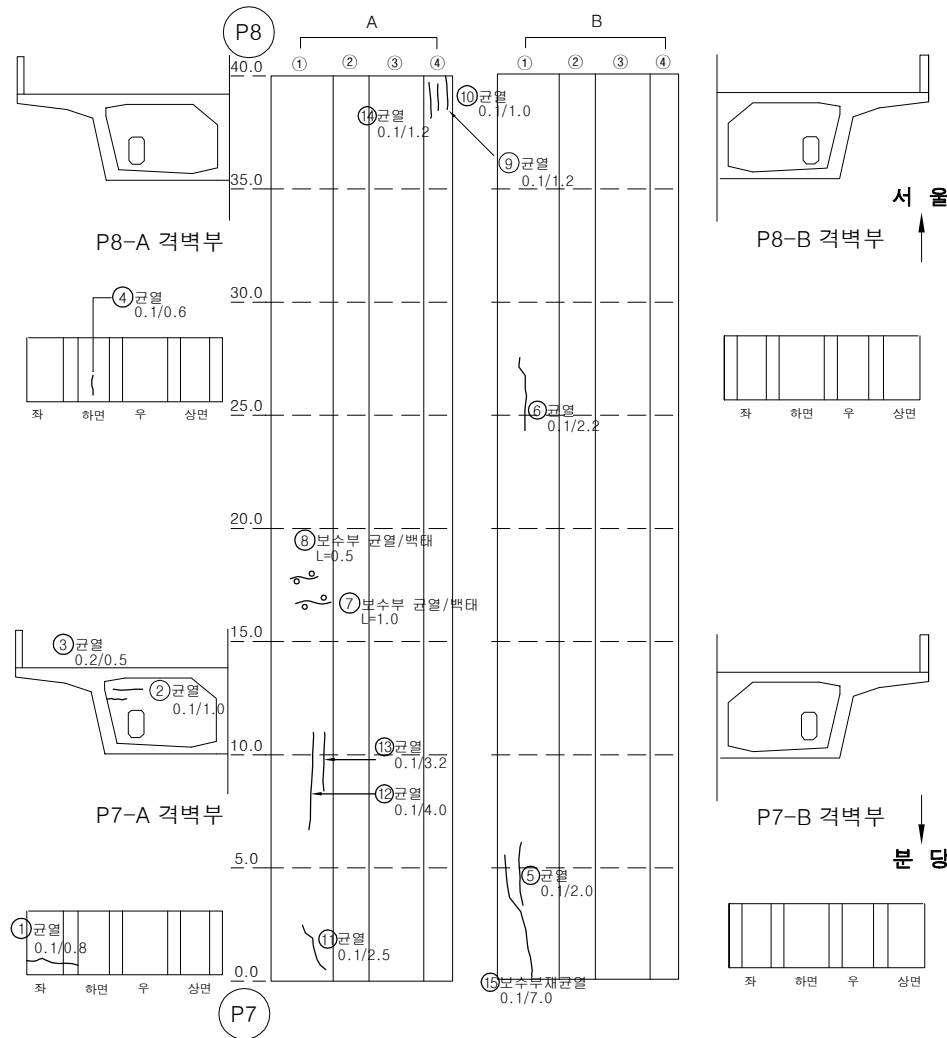
# ID : 복정고가교 본선-상행선 box내부(S8)

| 번호 | 손상내용 | 손상물량 | | | | | 비고 |
|---|---|---|---|---|---|---|---|
| 1 | 균열(0.1mm) | 0.1 | 0.8 | 0.80 | m | 1 | |
| 2 | 균열(0.1mm) | 0.1 | 1.0 | 1.00 | m | 1 | |
| 3 | 균열(0.2mm) | 0.2 | 0.5 | 0.50 | m | 1 | |
| 4 | 균열(0.1mm) | 0.1 | 0.6 | 0.60 | m | 1 | |
| 5 | 균열(0.1mm) | 0.1 | 2.0 | 2.00 | m | 1 | |
| 6 | 균열(0.1mm) | 0.1 | 2.2 | 2.20 | m | 1 | |
| 7 | 균열부백태 | 0.1 | 1.0 | 1.00 | m | 1 | |
| 8 | 균열부백태 | 0.1 | 0.5 | 0.50 | m | 1 | |
| 9 | 균열(0.1mm) | 0.1 | 1.2 | 1.20 | m | 1 | |
| 10 | 균열(0.1mm) | 0.1 | 1.0 | 1.00 | m | 1 | |
| 11 | 균열(0.1mm) | 0.1 | 2.5 | 2.50 | m | 1 | |
| 12 | 균열(0.1mm) | 0.1 | 4.0 | 4.00 | m | 1 | |
| 13 | 균열(0.1mm) | 0.1 | 3.2 | 3.20 | m | 1 | |
| 14 | 균열(0.1mm) | 0.1 | 1.2 | 1.20 | m | 1 | |
| 15 | 보수부 재균열(0.1mm) | 0.1 | 7.0 | 7.00 | m | 1 | |

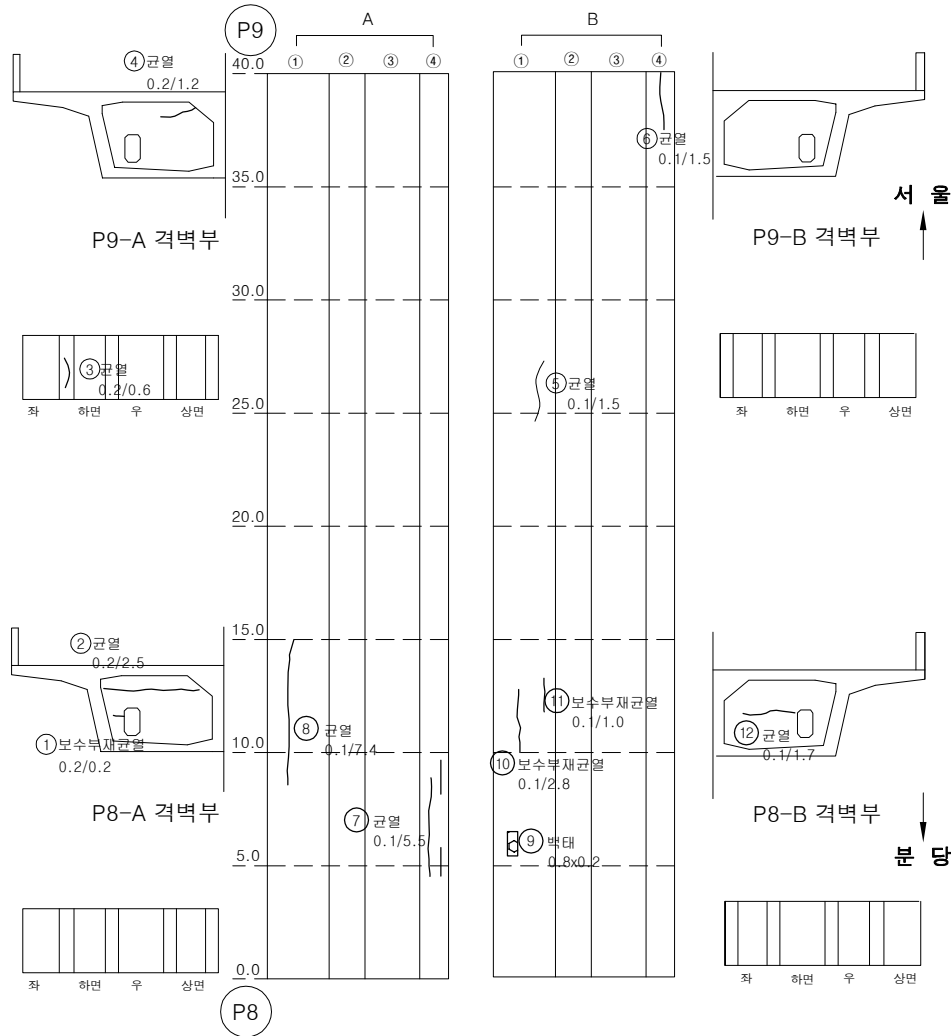
# ID : 복정고가교 본선-상행선 box내부(S9)

| 번호 | 손상내용 | 손상물량 | | | | | 비고 |
|---|---|---|---|---|---|---|---|
| 1 | 보수부 재균열(0.2mm) | 0.2 | 0.2 | 0.20 | m | 1 | |
| 2 | 균열(0.2mm) | 0.2 | 2.5 | 2.50 | m | 1 | |
| 3 | 균열(0.2mm) | 0.2 | 0.6 | 0.60 | m | 1 | |
| 4 | 균열(0.2mm) | 0.2 | 1.2 | 1.20 | m | 1 | |
| 5 | 균열(0.1mm) | 0.1 | 1.5 | 1.50 | m | 1 | |
| 6 | 균열(0.1mm) | 0.1 | 1.5 | 1.50 | m | 1 | |
| 7 | 균열(0.1mm) | 0.1 | 5.5 | 5.50 | m | 1 | |
| 8 | 균열(0.1mm) | 0.1 | 7.4 | 7.40 | m | 1 | |
| 10 | 보수부 재균열(0.1mm) | 0.1 | 2.8 | 2.80 | m | 1 | |
| 11 | 보수부 재균열(0.1mm) | 0.1 | 1.0 | 1.00 | m | 1 | |
| 12 | 균열(0.1mm) | 0.1 | 1.7 | 1.70 | m | 1 | |

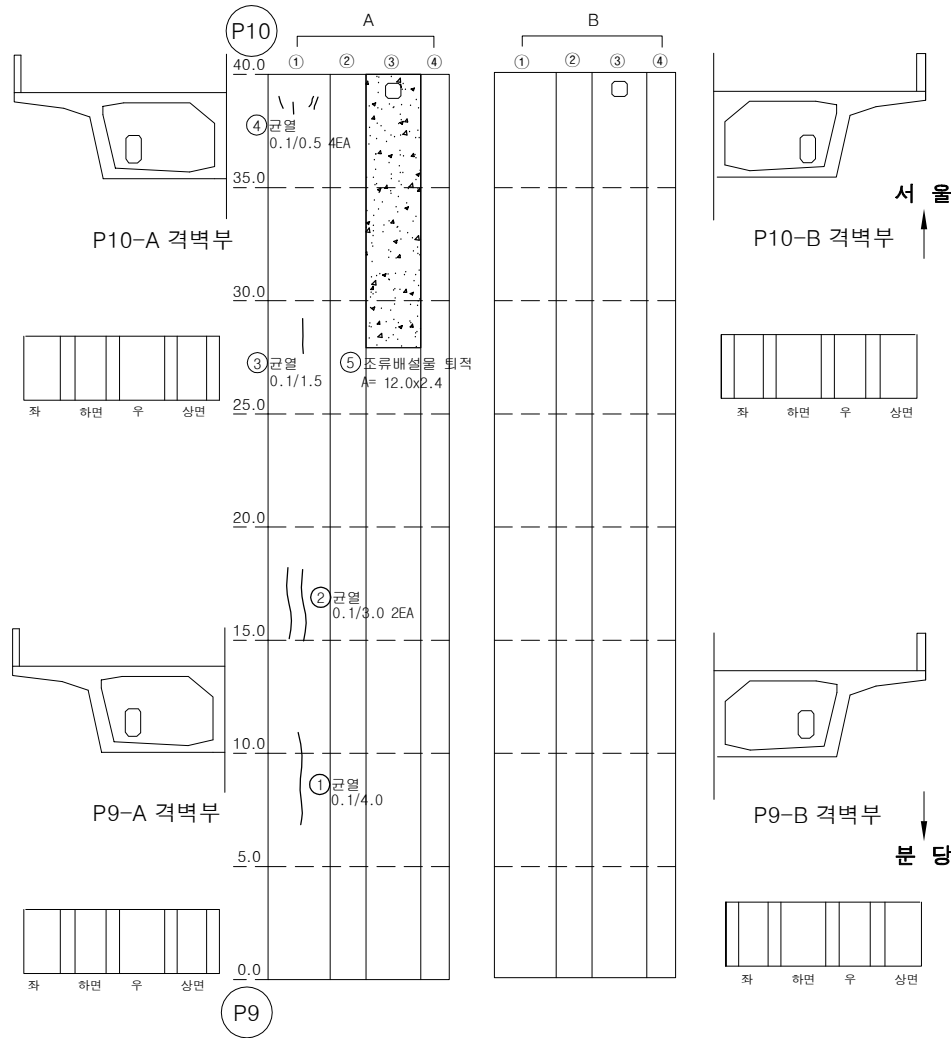
# ID : 복정고가교 본선-상행선 box내부(S10)

| 번호 | 손상내용 | 손상물량 | | | | | 비고 |
|---|---|---|---|---|---|---|---|
| 1 | 균열(0.1mm) | 0.1 | 4.0 | 4.00 | m | 1 | |
| 2 | 균열(0.1mm) | 0.1 | 3.0 | 6.00 | m | 2 | |
| 3 | 균열(0.1mm) | 0.1 | 1.5 | 1.50 | m | 1 | |
| 4 | 균열(0.1mm) | 0.1 | 0.5 | 2.00 | m | 4 | |

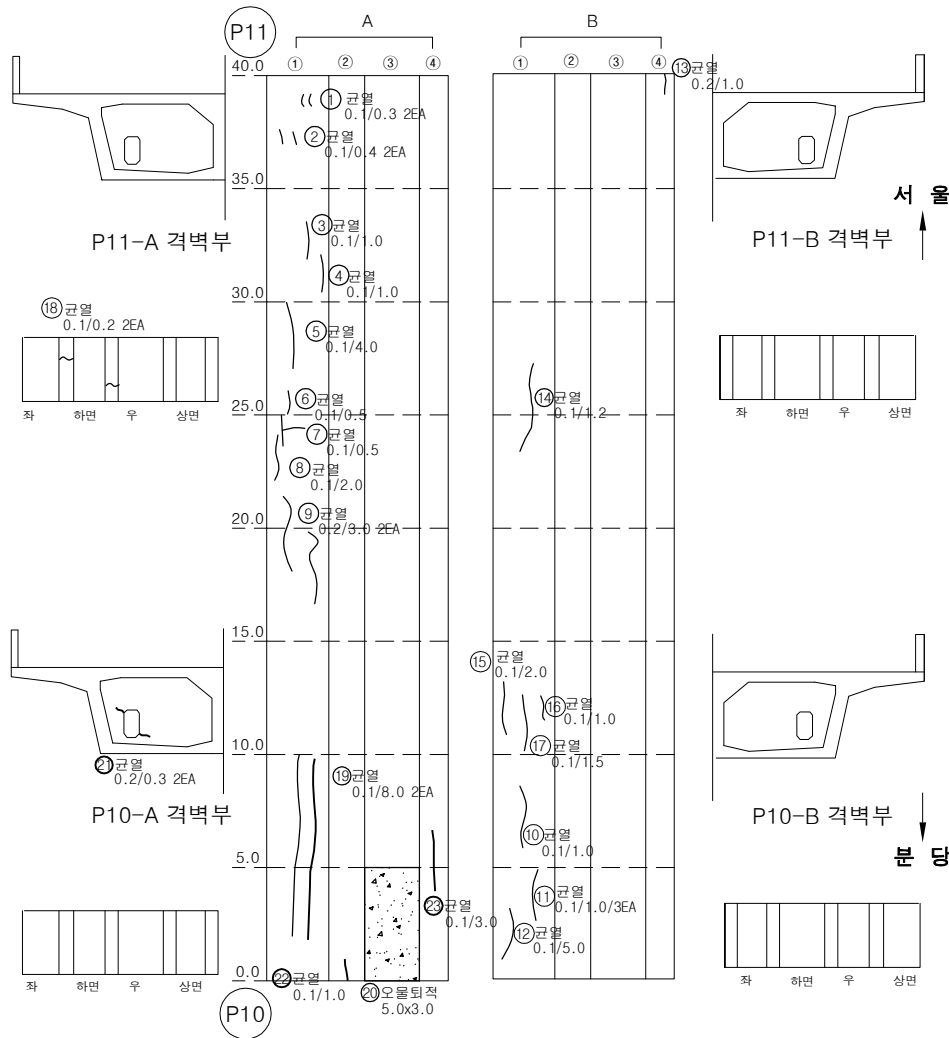
# ID : 복정고가교 본선-상행선 box내부(S11)

| 번호 | 손상내용 | 손상물량 | | | | | 비고 |
|---|---|---|---|---|---|---|---|
| 1 | 균열(0.1mm) | 0.1 | 0.3 | 0.60 | m | 2 | |
| 2 | 균열(0.1mm) | 0.1 | 0.4 | 0.80 | m | 2 | |
| 3 | 균열(0.1mm) | 0.1 | 1.0 | 1.00 | m | 1 | |
| 4 | 균열(0.1mm) | 0.1 | 1.0 | 1.00 | m | 1 | |
| 5 | 균열(0.1mm) | 0.1 | 4.0 | 4.00 | m | 1 | |
| 6 | 균열(0.1mm) | 0.1 | 0.5 | 0.50 | m | 1 | |
| 7 | 균열(0.1mm) | 0.1 | 0.5 | 0.50 | m | 1 | |
| 8 | 균열(0.1mm) | 0.1 | 2.0 | 2.00 | m | 1 | |
| 9 | 균열(0.2mm) | 0.2 | 3.0 | 6.00 | m | 2 | |
| 10 | 균열(0.1mm) | 0.1 | 1.0 | 1.00 | m | 1 | |
| 11 | 균열(0.1mm) | 0.1 | 1.0 | 3.00 | m | 3 | |
| 12 | 균열(0.1mm) | 0.1 | 5.0 | 5.00 | m | 1 | |
| 13 | 균열(0.2mm) | 0.2 | 1.0 | 1.00 | m | 1 | |
| 14 | 균열(0.1mm) | 0.1 | 1.2 | 1.20 | m | 1 | |
| 15 | 균열(0.1mm) | 0.1 | 2.0 | 2.00 | m | 1 | |
| 16 | 균열(0.1mm) | 0.1 | 1.0 | 1.00 | m | 1 | |
| 17 | 균열(0.1mm) | 0.1 | 1.5 | 1.50 | m | 1 | |
| 18 | 균열(0.1mm) | 0.1 | 0.2 | 0.40 | m | 2 | |
| 19 | 균열(0.1mm) | 0.1 | 8.0 | 8.00 | m | 1 | |
| 21 | 균열(0.2mm) | 0.2 | 0.3 | 0.60 | m | 2 | |
| 22 | 균열(0.1mm) | 0.1 | 1.0 | 1.00 | m | 1 | |
| 23 | 균열(0.1mm) | 0.1 | 3.0 | 3.00 | m | 1 | |

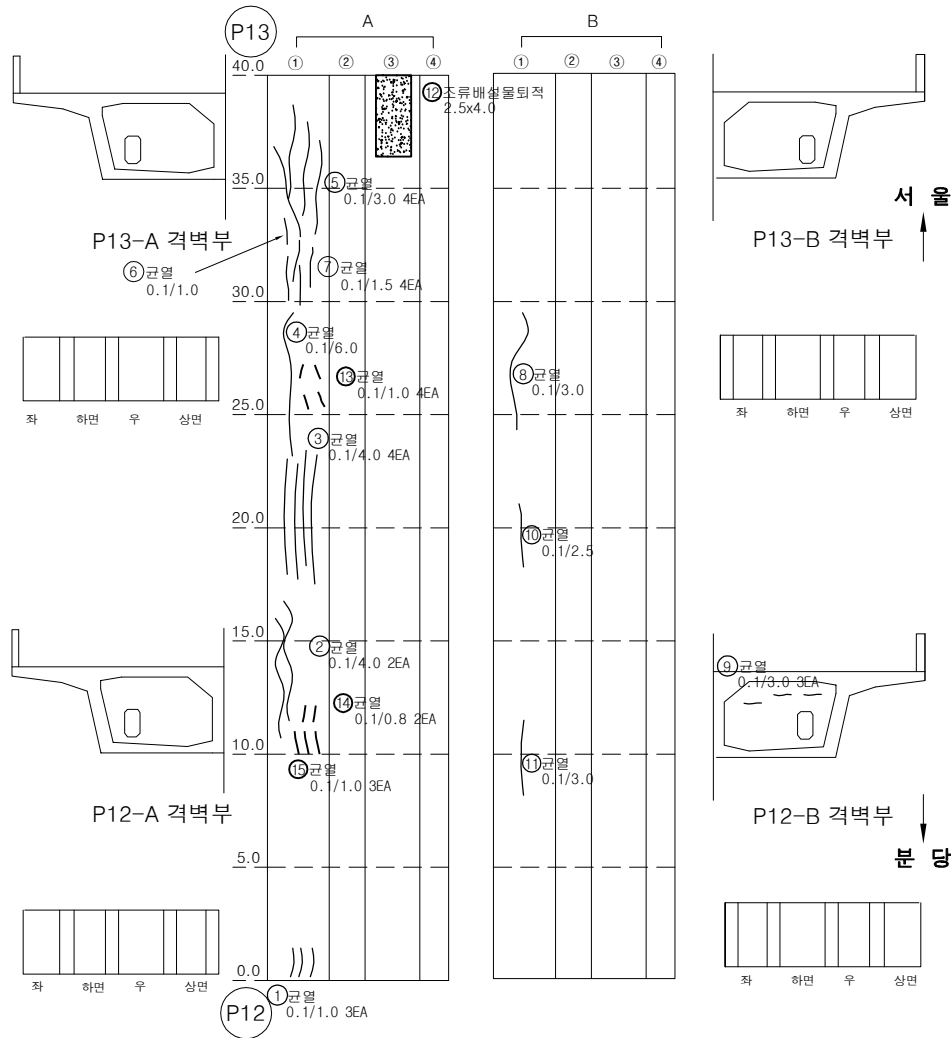
# ID : 복정고가교 본선-상행선 box내부(S13)

| 번호 | 손상내용 | 손상물량 | | | | | 비고 |
|---|---|---|---|---|---|---|---|
| 1 | 균열(0.1mm) | 0.1 | 1.0 | 3.00 | m | 3 | |
| 2 | 균열(0.1mm) | 0.1 | 4.0 | 8.00 | m | 2 | |
| 3 | 균열(0.1mm) | 0.1 | 4.0 | 16.00 | m | 4 | |
| 4 | 균열(0.1mm) | 0.1 | 6.0 | 6.00 | m | 1 | |
| 5 | 균열(0.1mm) | 0.1 | 3.0 | 12.00 | m | 4 | |
| 6 | 균열(0.1mm) | 0.1 | 1.0 | 1.00 | m | 1 | |
| 7 | 균열(0.1mm) | 0.1 | 1.5 | 6.00 | m | 4 | |
| 8 | 균열(0.1mm) | 0.1 | 3.0 | 3.00 | m | 1 | |
| 9 | 균열(0.1mm) | 0.1 | 3.0 | 9.00 | m | 3 | |
| 10 | 균열(0.1mm) | 0.1 | 2.5 | 2.50 | m | 1 | |
| 11 | 균열(0.1mm) | 0.1 | 3.0 | 3.00 | m | 1 | |
| 13 | 균열(0.1mm) | 0.1 | 1.0 | 4.00 | m | 4 | |
| 14 | 균열(0.1mm) | 0.1 | 0.8 | 1.60 | m | 2 | |
| 15 | 균열(0.1mm) | 0.1 | 1.0 | 3.00 | m | 3 | |

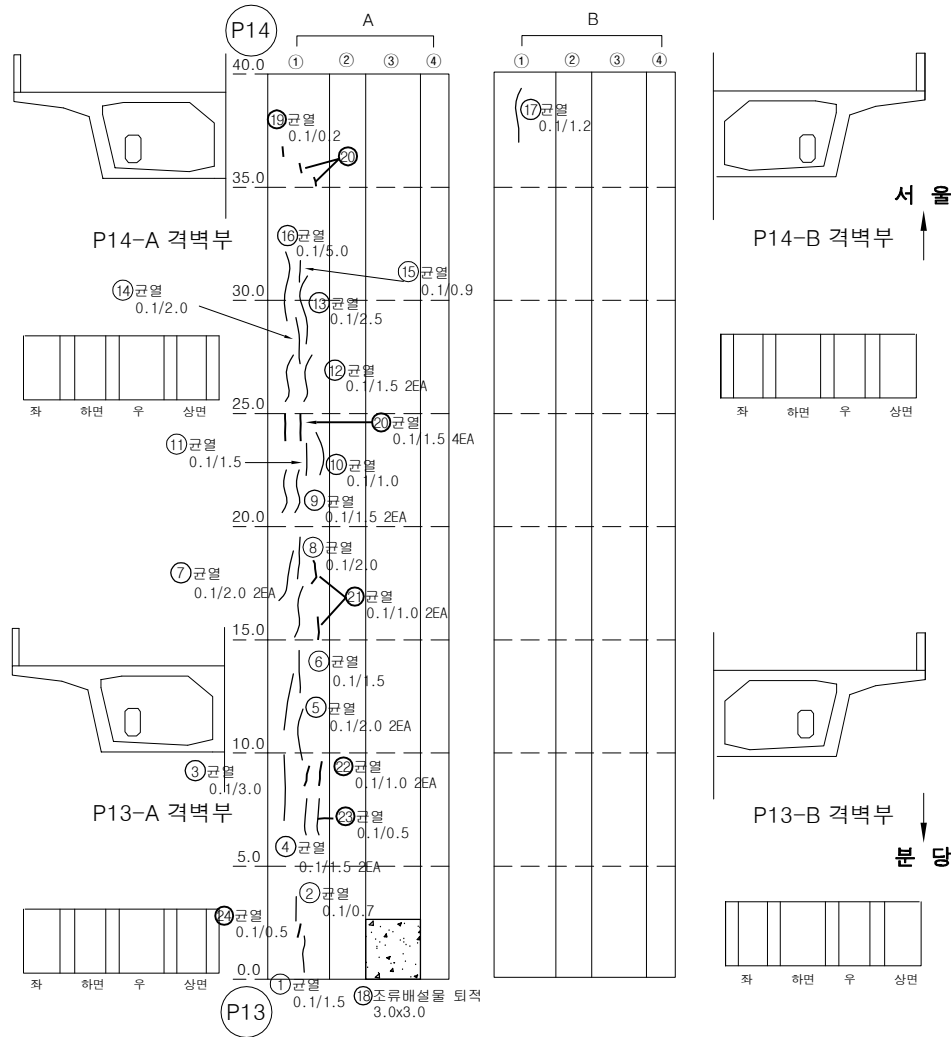
# ID : 복정고가교 본선-상행선 box내부(S14)

| 번호 | 손상내용 | 손상물량 | | | | | 비고 |
|---|---|---|---|---|---|---|---|
| 1 | 균열(0.1mm) | 0.1 | 1.5 | 1.50 | m | 1 | |
| 2 | 균열(0.1mm) | 0.1 | 0.7 | 0.70 | m | 1 | |
| 3 | 균열(0.1mm) | 0.1 | 3.0 | 3.00 | m | 1 | |
| 4 | 균열(0.1mm) | 0.1 | 1.5 | 3.00 | m | 2 | |
| 5 | 균열(0.1mm) | 0.1 | 2.0 | 4.00 | m | 2 | |
| 6 | 균열(0.1mm) | 0.1 | 1.5 | 1.50 | m | 1 | |
| 7 | 균열(0.1mm) | 0.1 | 2.0 | 4.00 | m | 2 | |
| 8 | 균열(0.1mm) | 0.1 | 2.0 | 2.00 | m | 1 | |
| 9 | 균열(0.1mm) | 0.1 | 1.5 | 3.00 | m | 2 | |
| 10 | 균열(0.1mm) | 0.1 | 1.0 | 1.00 | m | 1 | |
| 11 | 균열(0.1mm) | 0.1 | 1.5 | 1.50 | m | 1 | |
| 12 | 균열(0.1mm) | 0.1 | 1.5 | 3.00 | m | 2 | |
| 13 | 균열(0.1mm) | 0.1 | 2.5 | 2.50 | m | 1 | |
| 14 | 균열(0.1mm) | 0.1 | 2.0 | 2.00 | m | 1 | |
| 15 | 균열(0.1mm) | 0.1 | 0.9 | 0.90 | m | 1 | |
| 16 | 균열(0.1mm) | 0.1 | 5.0 | 5.00 | m | 1 | |
| 17 | 균열(0.1mm) | 0.1 | 1.2 | 1.20 | m | 1 | |
| 19 | 균열(0.1mm) | 0.1 | 0.2 | 0.20 | m | 1 | |
| 20 | 균열(0.1mm) | 0.1 | 1.5 | 6.00 | m | 4 | |
| 21 | 균열(0.1mm) | 0.1 | 1.0 | 2.00 | m | 2 | |
| 22 | 균열(0.1mm) | 0.1 | 1.0 | 2.00 | m | 2 | |
| 23 | 균열(0.1mm) | 0.1 | 0.5 | 0.50 | m | 1 | |
| 24 | 균열(0.1mm) | 0.1 | 0.5 | 0.50 | m | 1 | |

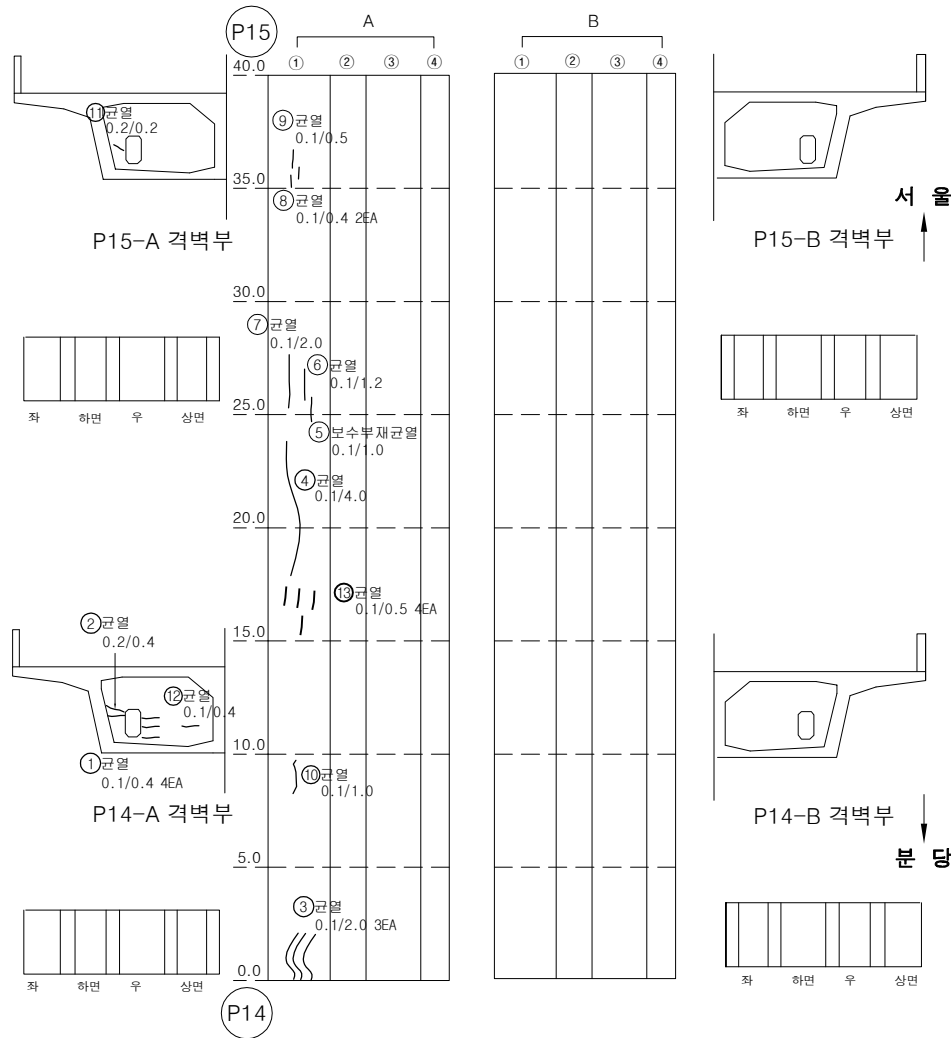
# ID : 복정고가교 본선-상행선 box내부(S15)

| 번호 | 손상내용 | 손상물량 | | | | | 비고 |
|---|---|---|---|---|---|---|---|
| 1 | 균열(0.1mm) | 0.1 | 0.4 | 1.60 | m | 4 | |
| 2 | 균열(0.2mm) | 0.2 | 0.4 | 0.40 | m | 1 | |
| 3 | 균열(0.1mm) | 0.1 | 2.0 | 6.00 | m | 3 | |
| 4 | 균열(0.1mm) | 0.1 | 4.0 | 4.00 | m | 1 | |
| 5 | 보수부 재균열(0.1mm) | 0.1 | 1.0 | 1.00 | m | 1 | |
| 6 | 균열(0.1mm) | 0.1 | 1.2 | 1.20 | m | 1 | |
| 7 | 균열(0.1mm) | 0.1 | 2.0 | 2.00 | m | 1 | |
| 8 | 균열(0.1mm) | 0.1 | 0.4 | 0.80 | m | 2 | |
| 9 | 균열(0.1mm) | 0.1 | 0.5 | 0.50 | m | 1 | |
| 10 | 균열(0.1mm) | 0.1 | 1.0 | 1.00 | m | 1 | |
| 11 | 균열(0.2mm) | 0.2 | 0.2 | 0.20 | m | 1 | |
| 12 | 균열(0.1mm) | 0.1 | 0.4 | 0.40 | m | 1 | |
| 13 | 균열(0.1mm) | 0.1 | 0.5 | 2.00 | m | 4 | |

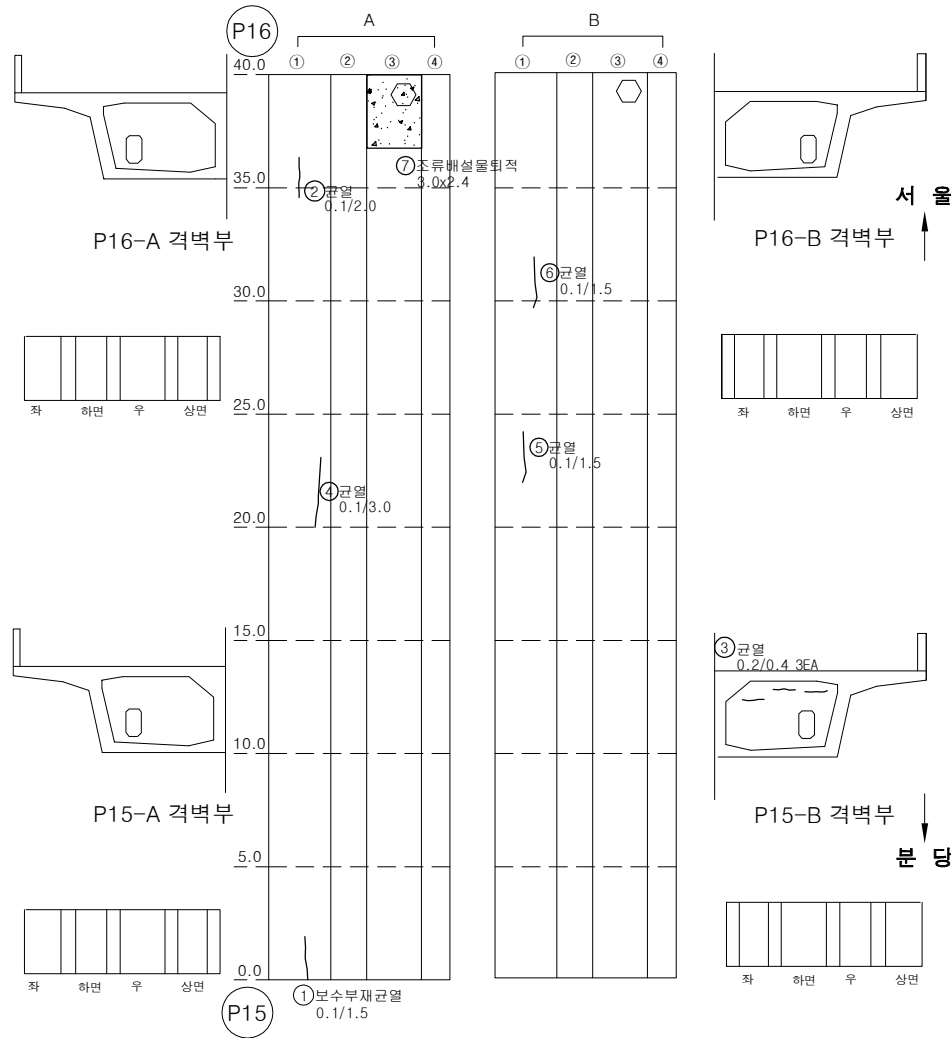
# ID : 복정고가교 본선-상행선 box내부(S16)

| 번호 | 손상내용 | 손상물량 | | | | | 비고 |
|---|---|---|---|---|---|---|---|
| 1 | 보수부 재균열(0.1mm) | 0.1 | 1.5 | 1.50 | m | 1 | |
| 2 | 균열(0.1mm) | 0.1 | 2.0 | 2.00 | m | 1 | |
| 3 | 균열(0.2mm) | 0.2 | 0.4 | 1.20 | m | 3 | |
| 4 | 균열(0.1mm) | 0.1 | 3.0 | 3.00 | m | 1 | |
| 5 | 균열(0.1mm) | 0.1 | 1.5 | 1.50 | m | 1 | |
| 6 | 균열(0.1mm) | 0.1 | 1.5 | 1.50 | m | 1 | |

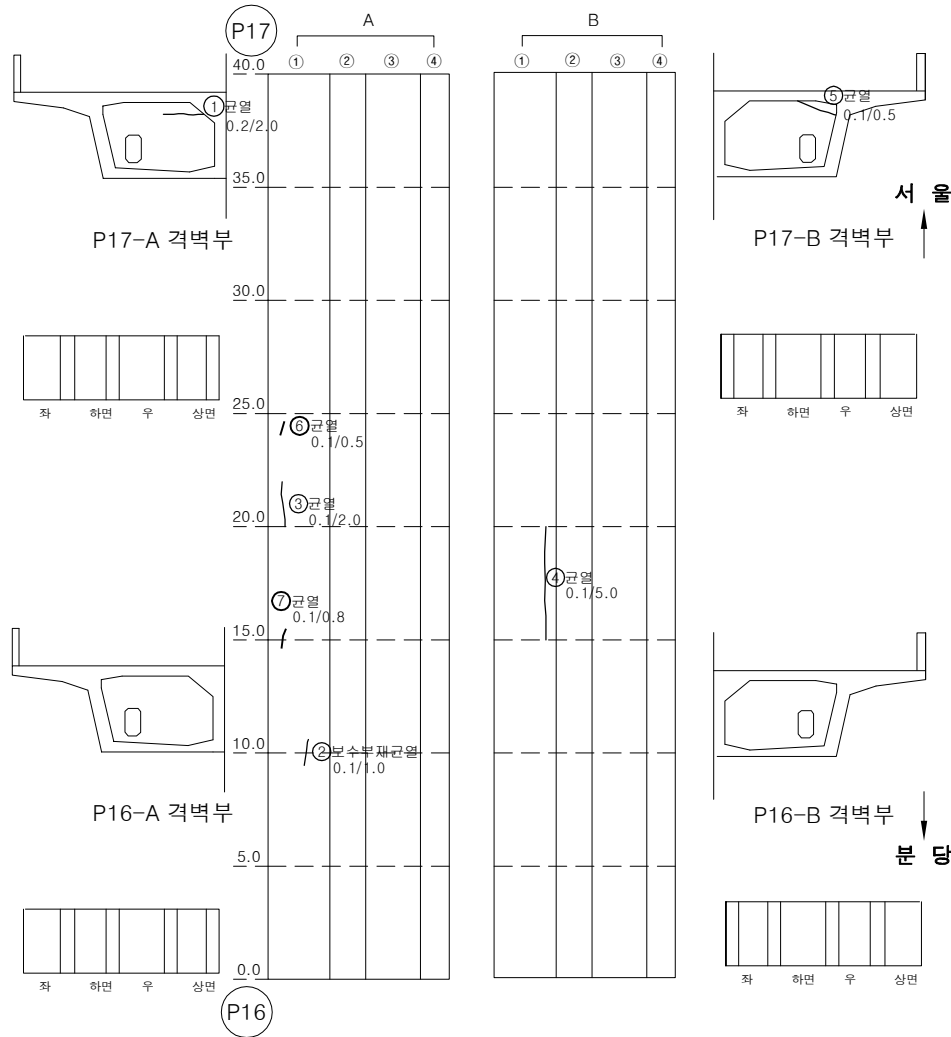
# ID : 복정고가교 본선-상행선 box내부(S17)

| 번호 | 손상내용 | 손상물량 | | | | | 비고 |
|---|---|---|---|---|---|---|---|
| 1 | 균열(0.2mm) | 0.2 | 2.0 | 2.00 | m | 1 | |
| 2 | 보수부 재균열(0.1mm) | 0.1 | 1.0 | 1.00 | m | 1 | |
| 3 | 균열(0.1mm) | 0.1 | 2.0 | 2.00 | m | 1 | |
| 4 | 균열(0.1mm) | 0.1 | 5.0 | 5.00 | m | 1 | |
| 5 | 균열(0.1mm) | 0.1 | 0.5 | 0.50 | m | 1 | |
| 6 | 균열(0.1mm) | 0.1 | 0.5 | 0.50 | m | 1 | |
| 7 | 균열(0.1mm) | 0.1 | 0.8 | 0.80 | m | 1 | |

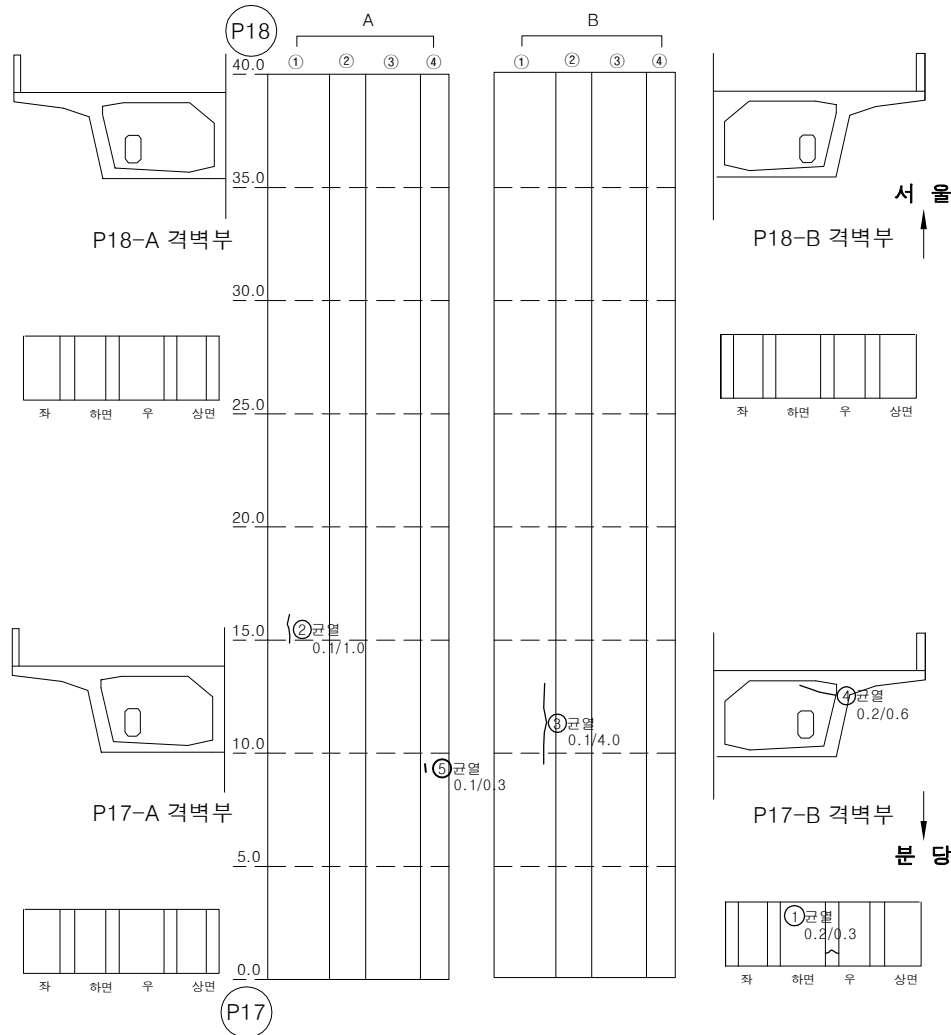
| 번호 | 손상내용 | 손상물량 | | | | | 비고 |
|---|---|---|---|---|---|---|---|
| 1 | 균열(0.2mm) | 0.2 | 0.3 | 0.30 | m | 1 | |
| 2 | 균열(0.1mm) | 0.1 | 1.0 | 1.00 | m | 1 | |
| 3 | 균열(0.1mm) | 0.1 | 4.0 | 4.00 | m | 1 | |
| 4 | 균열(0.2mm) | 0.2 | 0.6 | 0.60 | m | 1 | |
| 5 | 균열(0.1mm) | 0.1 | 0.3 | 0.30 | m | 1 | |

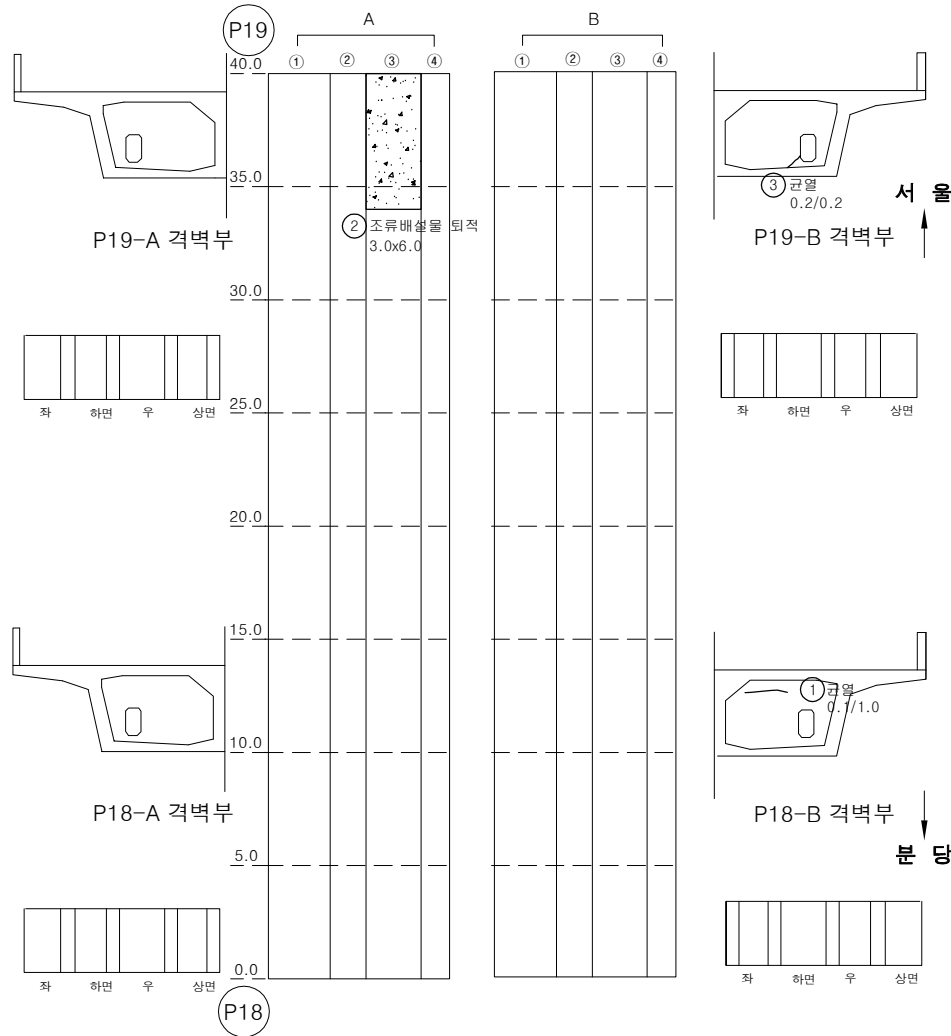
# ID : 복정고가교 본선-상행선 box내부(S19)

| 번호 | 손상내용 | 손상물량 | | | | | 비고 |
|---|---|---|---|---|---|---|---|
| 1 | 균열(0.1mm) | 0.1 | 1.0 | 1.00 | m | 1 | |
| 3 | 균열(0.2mm) | 0.2 | 0.2 | 0.20 | m | 1 | |

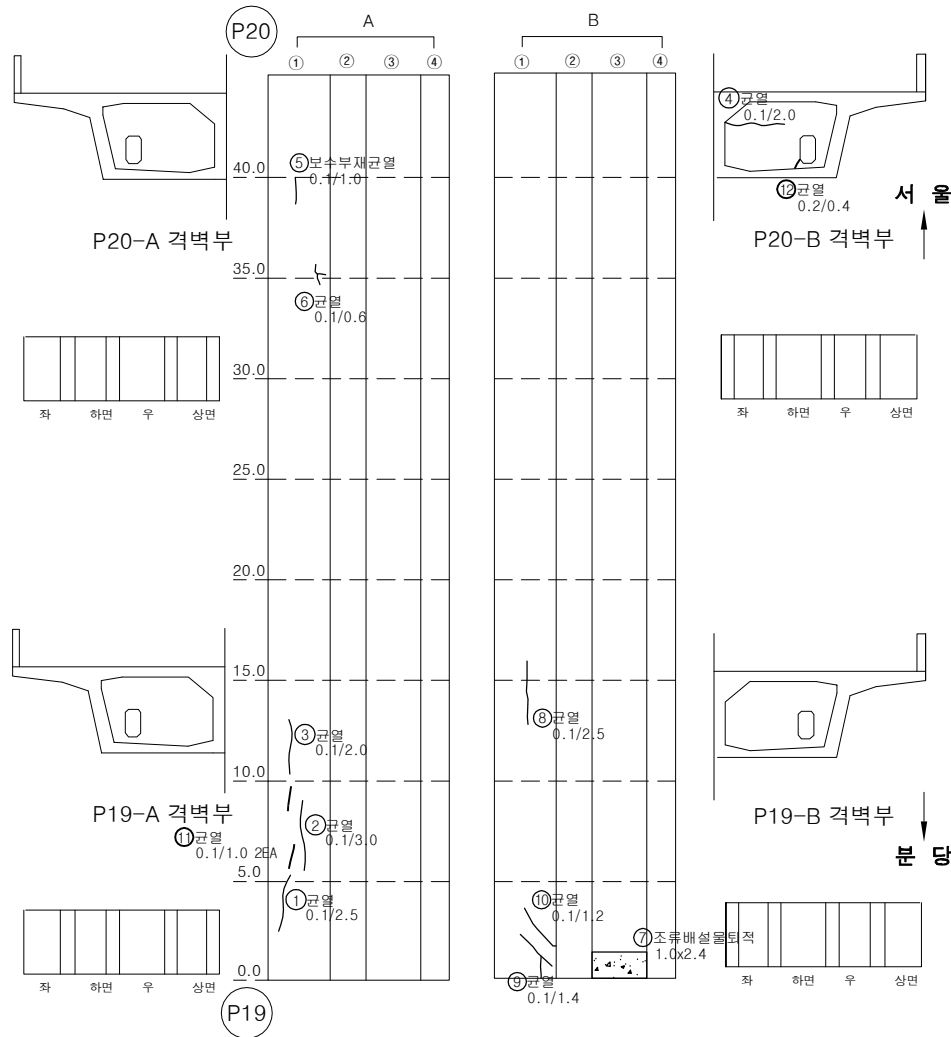
# ID : 복정고가교 본선-상행선 box내부(S20)

| 번호 | 손상내용 | 손상물량 | | | | | 비고 |
|---|---|---|---|---|---|---|---|
| 1 | 균열(0.1mm) | 0.1 | 2.5 | 2.50 | m | 1 | |
| 2 | 균열(0.1mm) | 0.1 | 3.0 | 3.00 | m | 1 | |
| 3 | 균열(0.1mm) | 0.1 | 2.0 | 2.00 | m | 1 | |
| 4 | 균열(0.1mm) | 0.1 | 2.0 | 2.00 | m | 1 | |
| 5 | 균열(0.1mm) | 0.1 | 1.0 | 1.00 | m | 1 | |
| 6 | 균열(0.1mm) | 0.1 | 0.6 | 0.60 | m | 1 | |
| 8 | 균열(0.1mm) | 0.1 | 2.5 | 2.50 | m | 1 | |
| 9 | 균열(0.1mm) | 0.1 | 1.4 | 1.40 | m | 1 | |
