# ID : 복정고가교 본선-상행선 하부구조(A1)

## 손 상 물 량 표

| 용역명 | | 2025년 상반기 복정고가교 정기안전점검 용역 | | | | | | | | |

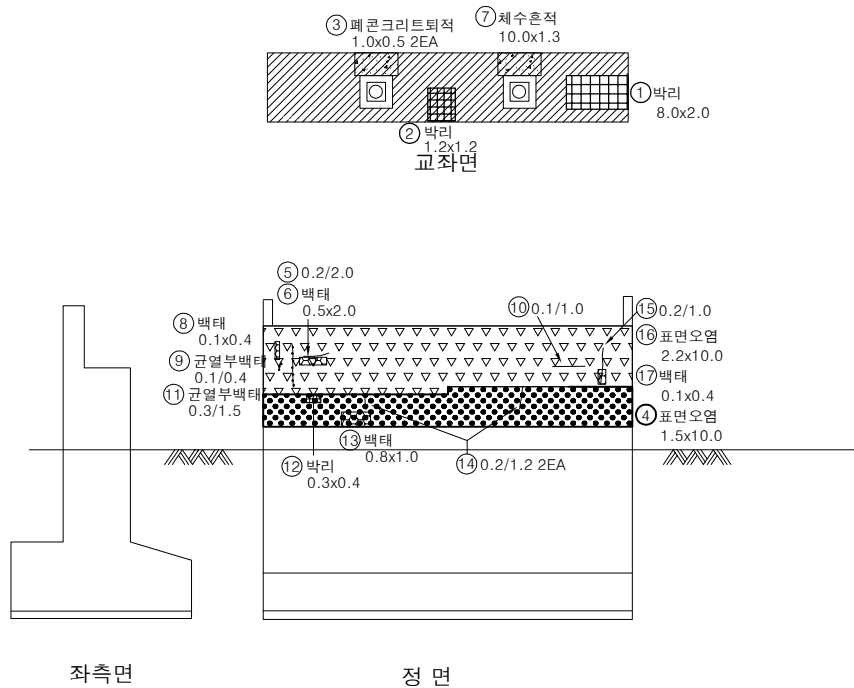
| 번호 | 손상내용 | 손상수량 | | | | | 비고 |
|---|---|---|---|---|---|---|---|
| 1 | 박리 | 8.0 | 2.0 | 16.00 | m <sup>2</sup> | 1 | |
| 2 | 박리 | 1.2 | 1.2 | 1.44 | m <sup>2</sup> | 1 | |
| 3 | 폐콘크리트퇴적 | 1.0 | 0.5 | 1.00 | m <sup>2</sup> | 2 | |
| 4 | 표면오염(누수흔적) | 1.5 | 10.0 | 15.00 | m <sup>2</sup> | 1 | |
| 5 | 균열(0.2mm) | 0.2 | 2.0 | 2.00 | m | 1 | |
| 6 | 백태 | 0.5 | 2.0 | 1.00 | m <sup>2</sup> | 1 | |
| 7 | 표면오염(누수흔적) | 10.0 | 1.3 | 13.00 | m <sup>2</sup> | 1 | |
| 8 | 백태 | 0.1 | 0.4 | 0.04 | m <sup>2</sup> | 1 | |
| 9 | 균열부백태 | 0.1 | 0.4 | 0.40 | m | 1 | |
| 10 | 균열(0.1mm) | 0.1 | 1.0 | 1.00 | m | 1 | |
| 11 | 균열부백태 | 0.3 | 1.5 | 1.50 | m | 1 | |
| 12 | 박리 | 0.3 | 0.4 | 0.12 | m <sup>2</sup> | 1 | |
| 13 | 백태 | 0.8 | 1.0 | 0.80 | m <sup>2</sup> | 1 | |
| 14 | 균열(0.2mm) | 0.2 | 1.2 | 2.40 | m | 2 | |
| 15 | 균열(0.2mm) | 0.2 | 1.0 | 1.00 | m | 1 | |
| 16 | 표면오염(누수흔적) | 2.2 | 10 | 22.00 | m <sup>2</sup> | 1 | |
| 17 | 백태 | 0.1 | 0.4 | 0.04 | m <sup>2</sup> | 1 | |

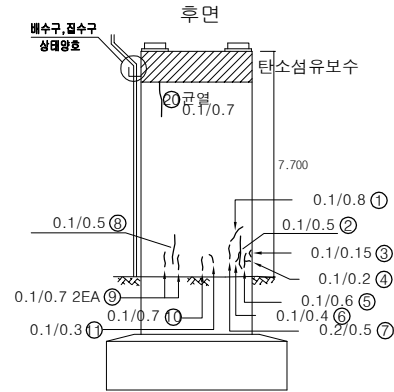
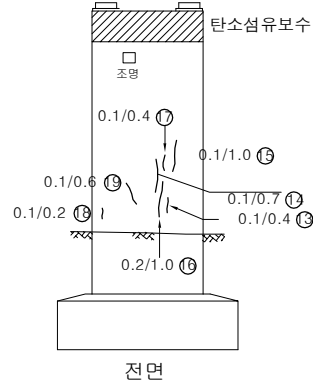
# ID : 복정고가교 본선-상행선 하부구조(P32)

| 번호 | 손상내용 | 손상물량 | | | | | 비고 |
|---|---|---|---|---|---|---|---|
| 1 | 균열(0.1mm) | 0.1 | 0.8 | 0.80 | m | 1 | |
| 2 | 균열(0.1mm) | 0.1 | 0.5 | 0.50 | m | 1 | |
| 3 | 균열(0.1mm) | 0.1 | 0.2 | 0.20 | m | 1 | |
| 4 | 균열(0.1mm) | 0.1 | 0.2 | 0.20 | m | 1 | |
| 5 | 균열(0.1mm) | 0.1 | 0.6 | 0.60 | m | 1 | |
| 6 | 균열(0.1mm) | 0.1 | 0.4 | 0.40 | m | 1 | |
| 7 | 균열(0.2mm) | 0.2 | 0.5 | 0.50 | m | 1 | |
| 8 | 균열(0.1mm) | 0.1 | 0.5 | 0.50 | m | 1 | |
| 9 | 균열(0.1mm) | 0.1 | 0.7 | 1.40 | m | 2 | |
| 10 | 균열(0.1mm) | 0.1 | 0.7 | 0.70 | m | 1 | |
| 11 | 균열(0.1mm) | 0.1 | 0.3 | 0.30 | m | 1 | |
| 12 | 균열(0.1mm) | 0.1 | 1.6 | 1.60 | m | 1 | |
| 13 | 균열(0.1mm) | 0.1 | 0.4 | 0.40 | m | 1 | |
| 14 | 균열(0.1mm) | 0.1 | 0.7 | 0.70 | m | 1 | |
| 15 | 균열(0.1mm) | 0.1 | 1.0 | 1.00 | m | 1 | |
| 16 | 균열(0.2mm) | 0.2 | 1.0 | 1.00 | m | 1 | |
| 17 | 균열(0.1mm) | 0.1 | 0.4 | 0.40 | m | 1 | |
| 18 | 균열(0.1mm) | 0.1 | 0.2 | 0.20 | m | 1 | |
| 19 | 균열(0.1mm) | 0.1 | 0.6 | 0.60 | m | 1 | |
