# ID : 북정고가교 램프A-바닥판상면(S1)

## 손 상 물 량 표

| 용역명 | | 2025년 상반기 복정고가교 정기안전점검 용역 | | | | | | | |

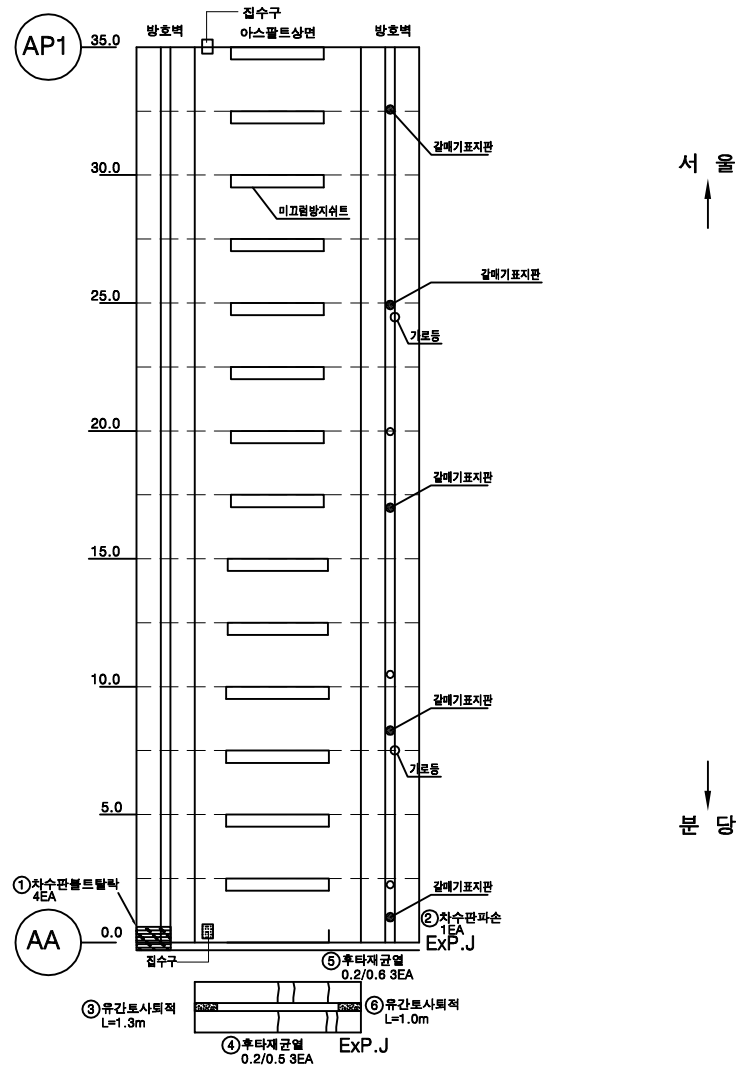
| 번호 | 손상내용 | 손상물량 | | | | | 비고 |
|---|---|---|---|---|---|---|---|
| 1 | 차수판 볼트탈락 | | | 1.00 | EA | 1 | |
| 2 | 차수판 파손 | | | 1.00 | EA | 1 | |
| 3 | 유간토사퇴적 | | 1.3 | 1.30 | m | 1 | |
| 4 | 후타재균열(0.2mm) | 0.2 | 0.5 | 1.50 | m | 3 | |
| 5 | 후타재균열(0.2mm) | 0.2 | 0.6 | 1.80 | m | 3 | |
| 6 | 유간토사퇴적 | | 1.0 | 1.00 | m | 1 | |

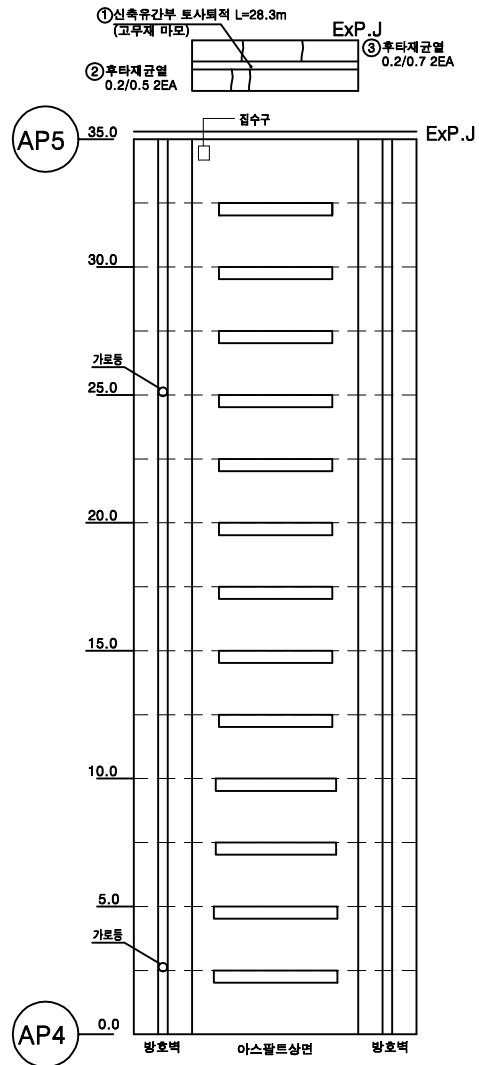
# ID : 북정고가교 램프A-바닥판상면(S5)

| 번호 | 손상내용 | 손상물량 | | | | | 비고 |
|---|---|---|---|---|---|---|---|
| 2 | 후타재균열(0.2mm) | 0.2 | 0.5 | 1.00 | m | 2 | |
| 3 | 후타재균열(0.2mm) | 0.2 | 0.7 | 1.40 | m | 2 | |

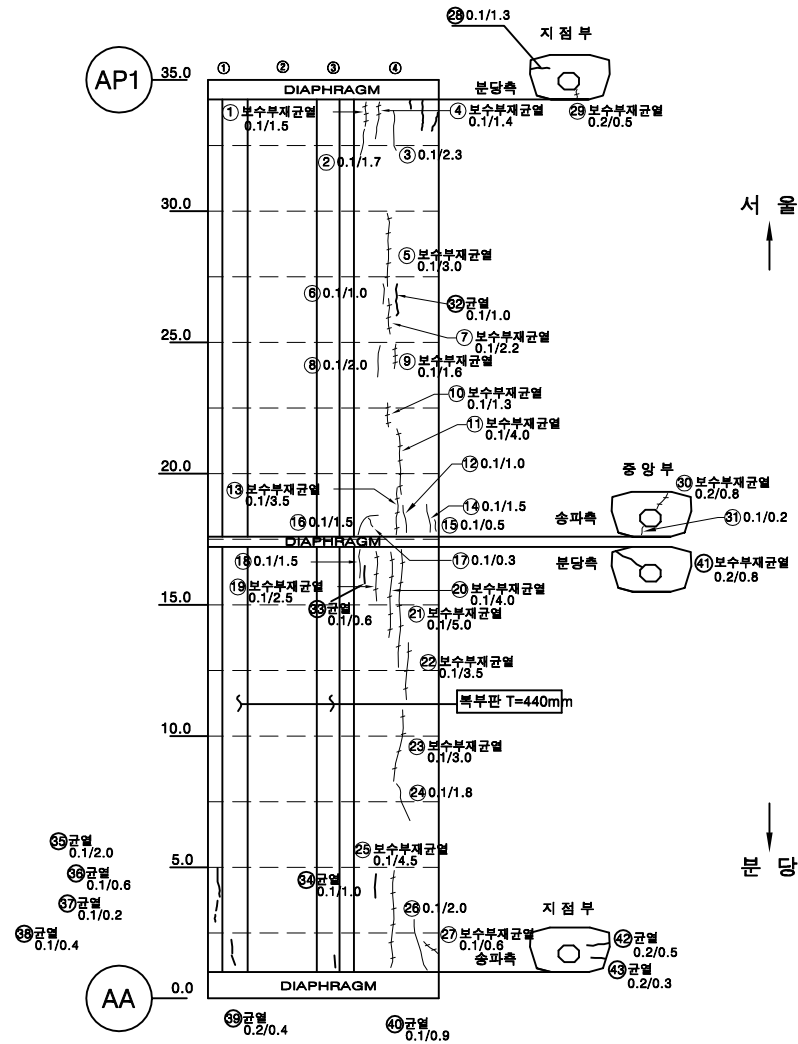
# ID : 북정고가교 램프A-box내부(S1) (1)

| 번호 | 손상내용 | 손상물량 | | | | | 비고 |
|---|---|---|---|---|---|---|---|
| 1 | 보수부 재균열(0.1mm) | 0.1 | 1.5 | 1.50 | m | 1 | |
| 2 | 균열(0.1mm) | 0.1 | 1.7 | 1.70 | m | 1 | |
| 3 | 균열(0.1mm) | 0.1 | 2.3 | 2.30 | m | 1 | |
| 4 | 보수부 재균열(0.1mm) | 0.1 | 1.4 | 1.40 | m | 1 | |
| 5 | 보수부 재균열(0.1mm) | 0.1 | 3.0 | 3.00 | m | 1 | |
| 6 | 균열(0.1mm) | 0.1 | 1.0 | 1.00 | m | 1 | |
| 7 | 보수부 재균열(0.1mm) | 0.1 | 2.2 | 2.20 | m | 1 | |
| 8 | 균열(0.1mm) | 0.1 | 2.0 | 2.00 | m | 1 | |
| 9 | 보수부 재균열(0.1mm) | 0.1 | 1.6 | 1.60 | m | 1 | |
| 10 | 보수부 재균열(0.1mm) | 0.1 | 1.3 | 1.30 | m | 1 | |
| 11 | 보수부 재균열(0.1mm) | 0.1 | 4.0 | 4.00 | m | 1 | |
| 29 | 보수부 재균열(0.2mm) | 0.2 | 0.5 | 0.50 | m | 1 | |
| 30 | 보수부 재균열(0.2mm) | 0.2 | 0.8 | 0.80 | m | 1 | |
| 39 | 균열(0.2mm) | 0.2 | 0.4 | 0.40 | m | 1 | |

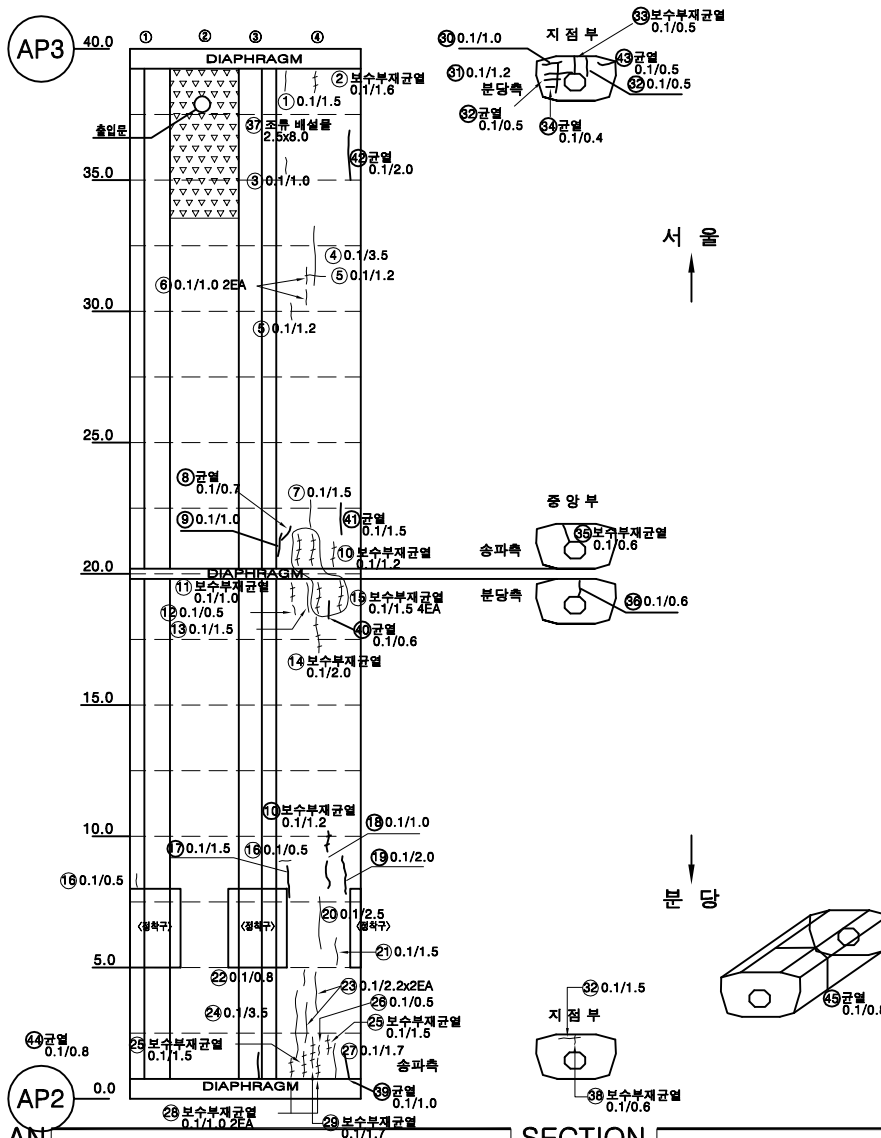
# ID : 복정고가교 램프A-box내부(S3) (1)

| 번호 | 손상내용 | 손상물량 | | | | | 비고 |
|---|---|---|---|---|---|---|---|
| 1 | 균열(0.1mm) | 0.1 | 1.5 | 1.50 | m | 1 | |
| 2 | 보수부 재균열(0.1mm) | 0.1 | 1.6 | 1.60 | m | 1 | |
| 3 | 균열(0.1mm) | 0.1 | 1.0 | 1.00 | m | 1 | |
| 4 | 균열(0.1mm) | 0.1 | 3.5 | 3.50 | m | 1 | |
| 5 | 균열(0.1mm) | 0.1 | 1.2 | 2.40 | m | 2 | |
| 10 | 보수부 재균열(0.1mm) | 0.1 | 1.2 | 2.40 | m | 2 | |
| 15 | 보수부 재균열(0.1mm) | 0.1 | 1.5 | 6.00 | m | 4 | |
| 23 | 균열(0.1mm) | 0.1 | 2.2 | 4.40 | m | 2 | |

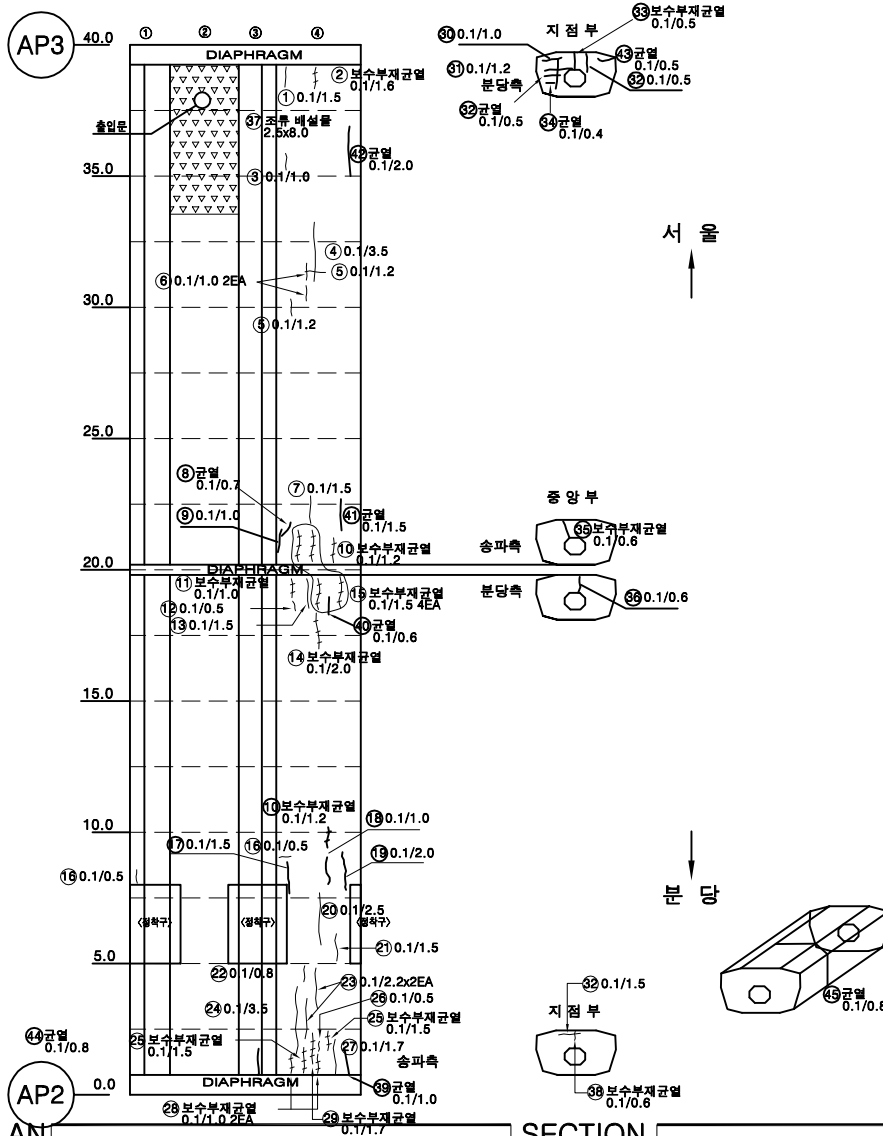
# 손 상 물 량 표

| 번호 | 손상내용 | 손상물량 | | | | | 비고 |
|---|---|---|---|---|---|---|---|
| 41 | 균열(0.1mm) | 0.1 | 1.5 | 1.50 | m | 1 | |
| 42 | 균열(0.1mm) | 0.1 | 2.0 | 2.00 | m | 1 | |
| 43 | 균열(0.1mm) | 0.1 | 0.5 | 0.50 | m | 1 | |
| 44 | 균열(0.1mm) | 0.1 | 0.8 | 0.80 | m | 1 | |
| 45 | 균열(0.1mm) | 0.1 | 0.8 | 0.80 | m | 1 | |

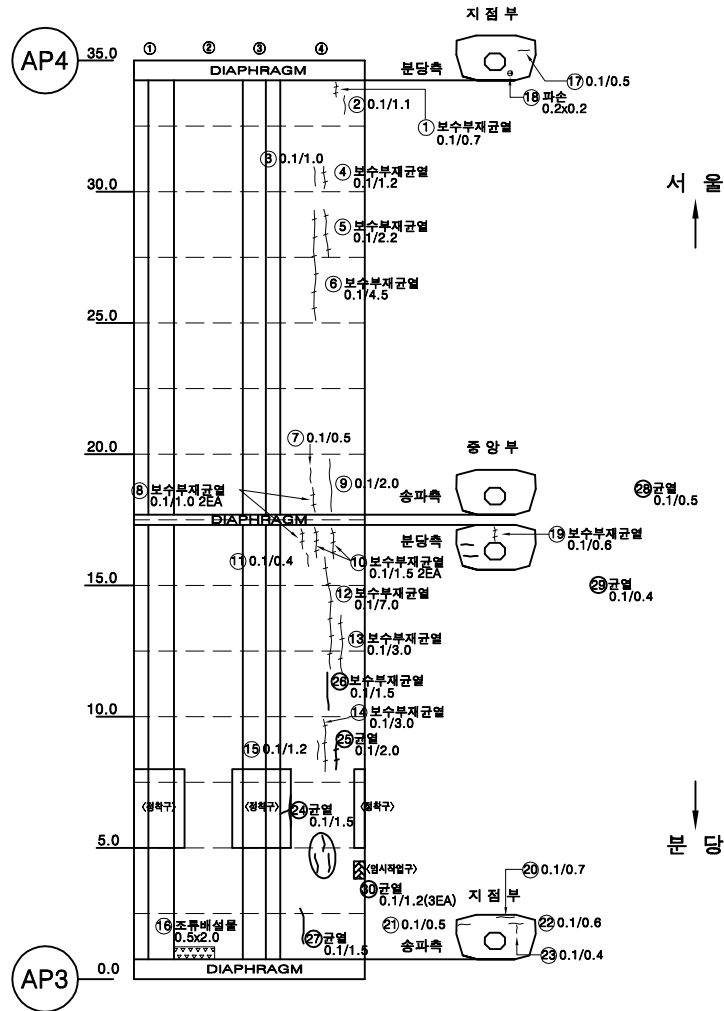
# ID : 북정고가교 램프A-box내부(S4)

| 번호 | 손상내용 | 손상물량 | | | | | 비고 |
|---|---|---|---|---|---|---|---|
| 1 | 보수부 재균열(0.1mm) | 0.1 | 0.7 | 0.70 | m | 1 | |
| 2 | 균열(0.1mm) | 0.1 | 1.1 | 1.10 | m | 1 | |
| 3 | 균열(0.1mm) | 0.1 | 1.0 | 1.00 | m | 1 | |
| 4 | 보수부 재균열(0.1mm) | 0.1 | 1.2 | 1.20 | m | 1 | |
| 5 | 보수부 재균열(0.1mm) | 0.1 | 2.2 | 2.20 | m | 1 | |
| 6 | 보수부 재균열(0.1mm) | 0.1 | 4.5 | 4.50 | m | 1 | |
| 12 | 보수부 재균열(0.1mm) | 0.1 | 7.0 | 7.00 | m | 1 | |
| 13 | 보수부 재균열(0.1mm) | 0.1 | 3.0 | 3.00 | m | 1 | |
| 14 | 보수부 재균열(0.1mm) | 0.1 | 3.0 | 3.00 | m | 1 | |

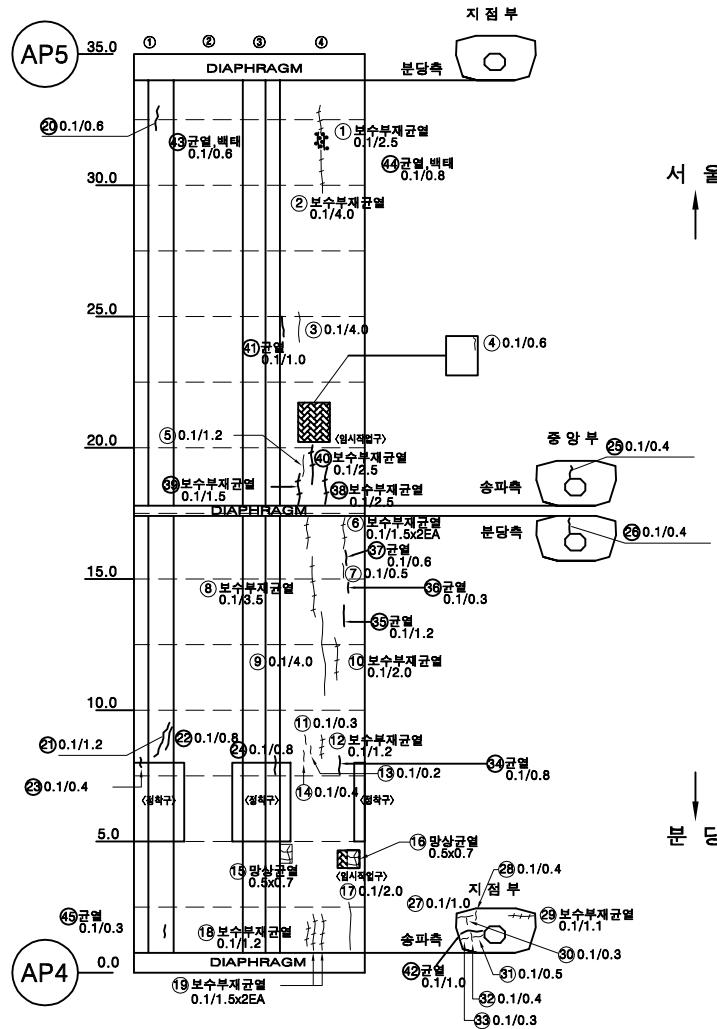
# ID : 북정고가교 램프A-box내부(S5) (1)

| 번호 | 손상내용 | 손상물량 | | | | | 비고 |
|---|---|---|---|---|---|---|---|
| 1 | 보수부 재균열(0.1mm) | 0.1 | 2.5 | 2.50 | m | 1 | |
| 2 | 보수부 재균열(0.1mm) | 0.1 | 4.0 | 4.00 | m | 1 | |
| 3 | 균열(0.1mm) | 0.1 | 4.0 | 4.00 | m | 1 | |
| 15 | 망상균열 | 0.5 | 0.7 | 0.35 | m² | 1 | |
| 16 | 망상균열 | 0.5 | 0.7 | 0.35 | m² | 1 | |
| 19 | 보수부 재균열(0.1mm) | 0.1 | 1.5 | 3.00 | m | 2 | |

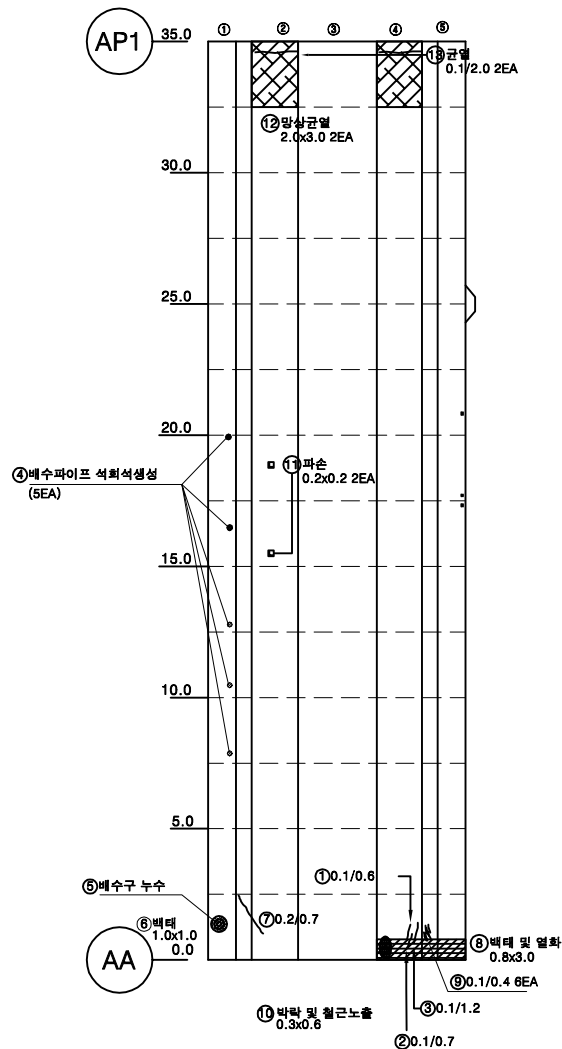
# ID : 북정고가교 램프A-box외부(S1)

| 번호 | 손상내용 | 손상물량 | | | | | 비고 |
|---|---|---|---|---|---|---|---|
| 1 | 균열(0.1mm) | 0.1 | 0.6 | 0.60 | m | 1 | |
| 2 | 균열(0.1mm) | 0.1 | 0.7 | 0.70 | m | 1 | |
| 3 | 균열(0.1mm) | 0.1 | 1.2 | 1.20 | m | 1 | |
| 5 | 배수관 누수, 부식 | | | 1.00 | EA | 1 | |
| 7 | 균열(0.2mm) | 0.2 | 0.7 | 0.70 | m | 1 | |
| 9 | 균열(0.1mm) | 0.1 | 0.4 | 2.40 | m | 6 | |
| 12 | 망상균열 | 2.0 | 3.0 | 12.00 | m² | 2 | |
| 13 | 균열(0.1mm) | 0.1 | 2.0 | 4.00 | m | 2 | |

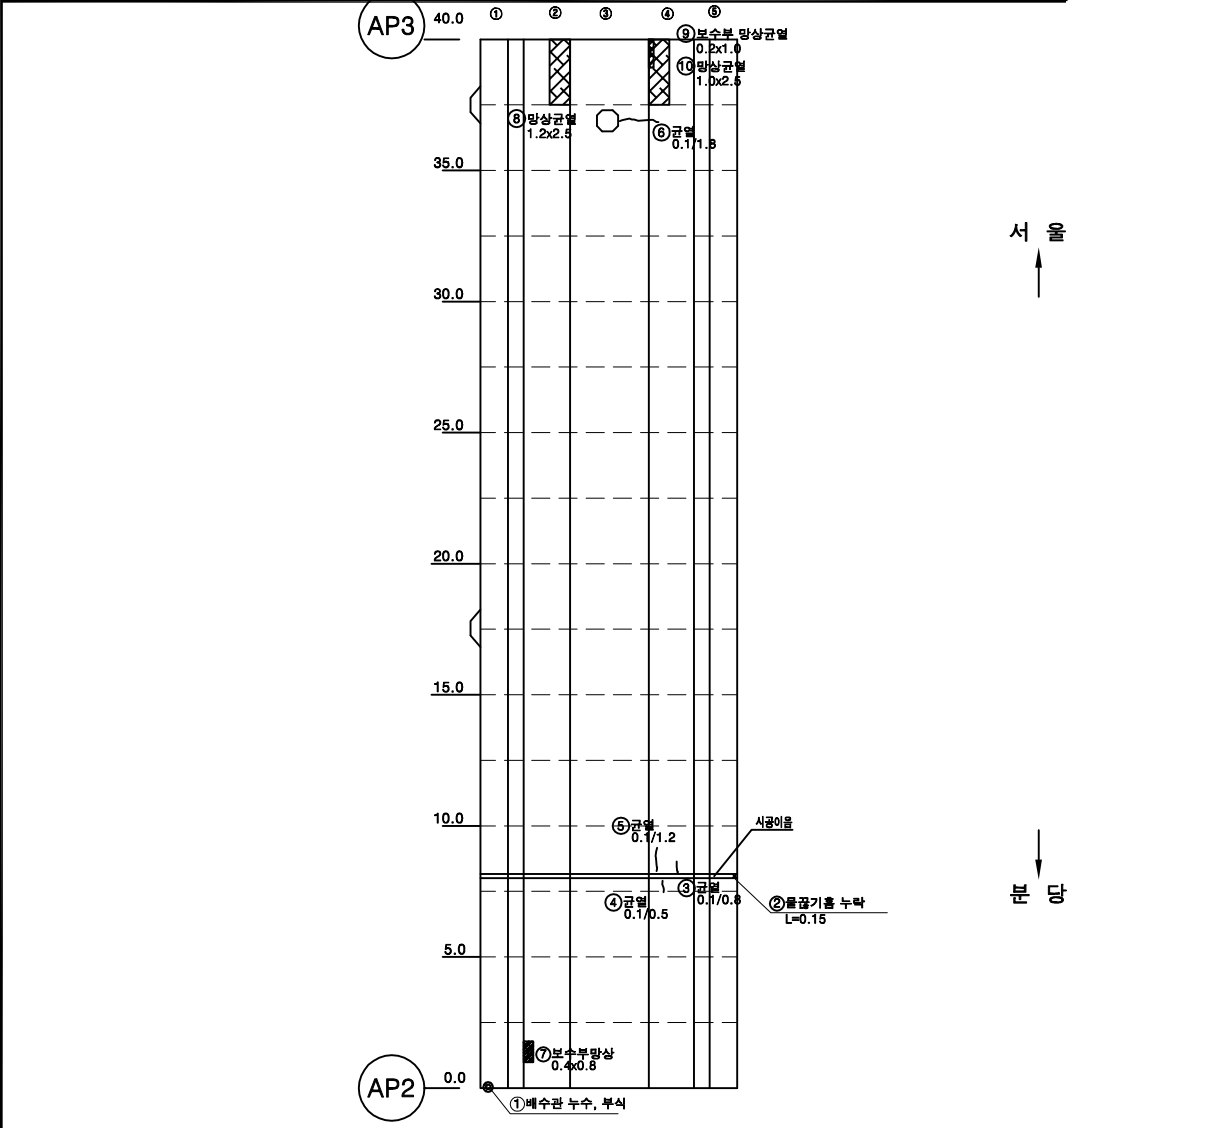
**ID : 복정고가교 램프A-box외부[S3]**

| 번호 | 손상내용 | 손상물량 | | | | | 비고 |
|---|---|---|---|---|---|---|---|
| 1 | 배수관 누수, 부식 | | | 1.00 | EA | 1 | |
| 3 | 균열(0.1mm) | 0.1 | 0.8 | 0.80 | m | 1 | |
| 4 | 균열(0.1mm) | 0.1 | 0.5 | 0.50 | m | 1 | |
| 5 | 균열(0.1mm) | 0.1 | 1.2 | 1.20 | m | 1 | |
| 6 | 균열(0.1mm) | 0.1 | 1.8 | 1.80 | m | 1 | |
| 7 | 보수부 망상균열 | 0.4 | 0.8 | 0.32 | m <sup>2</sup> | 1 | |
| 8 | 망상균열 | 1.2 | 2.5 | 3.00 | m <sup>2</sup> | 1 | |
| 9 | 보수부 망상균열 | 0.2 | 1.0 | 0.20 | m <sup>2</sup> | 1 | |
| 10 | 망상균열 | 1.0 | 2.5 | 2.50 | m <sup>2</sup> | 1 | |
