상주영천고속도로 2024~2025년 시설물 안전점검 용역  
(2025년 상반기 정기안전점검)

# 외 관 조 사 망 도

산하교

2025.04

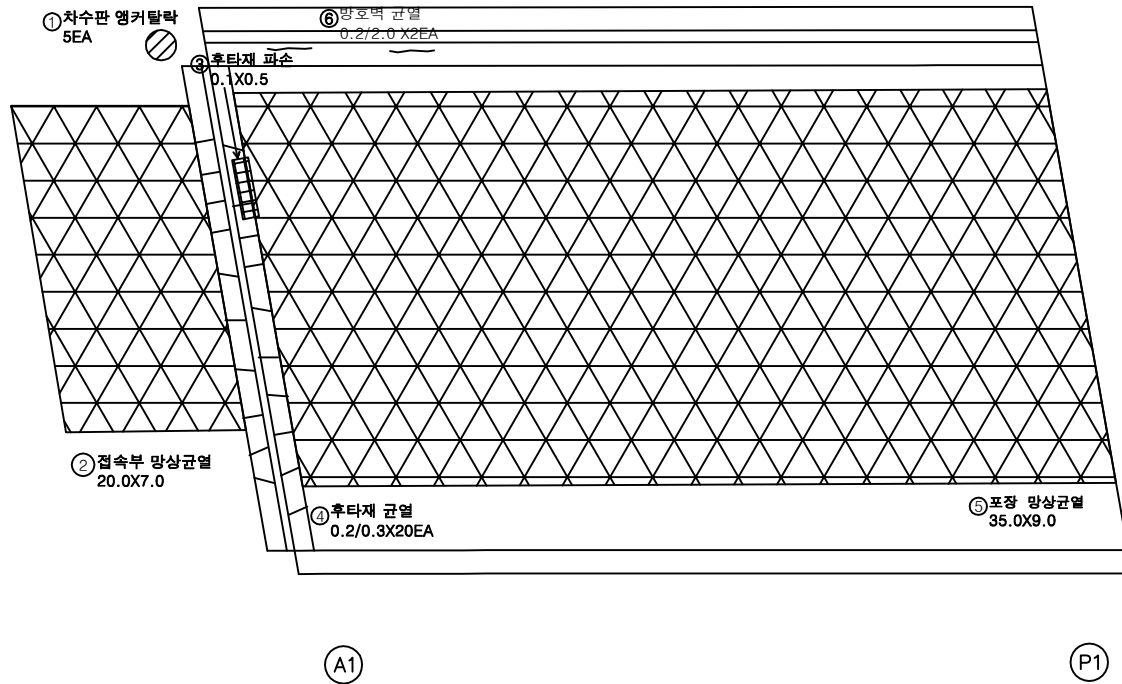
ID : 산하교 교면포장 S1 (상주방향)

| 번호 | 구분 | 부재 | 손상내용 | 손상현황 | | | | | | 비고 |
|---|---|---|---|---|---|---|---|---|---|---|
| 1 | 19하 | 신속이음 | 차수판 앵커탈락 | | | | 5.00 | EA | 5 | |
| 2 | 19하 | 교면포장 | 접속부 망상균열 | | 20.0 | 7.0 | 140.00 | m <sup>2</sup> | 1 | |
| 3 | 19하 | 신속이음 | 후타재 파손 | | 0.1 | 0.5 | 0.05 | m <sup>2</sup> | 1 | |
| 4 | 19하 | 신속이음 | 후타재 균열 | 0.2 | 0.3 | | 6.00 | m | 20 | |
| 5 | 19하 | 교면포장 | 포장 망상균열 | | 35.0 | 9.0 | 315.00 | m <sup>2</sup> | 1 | |
| 6 | 21하 | 방호벽 | 방호벽 균열 | 0.2 | 2.0 | | 4.00 | m | 2 | |

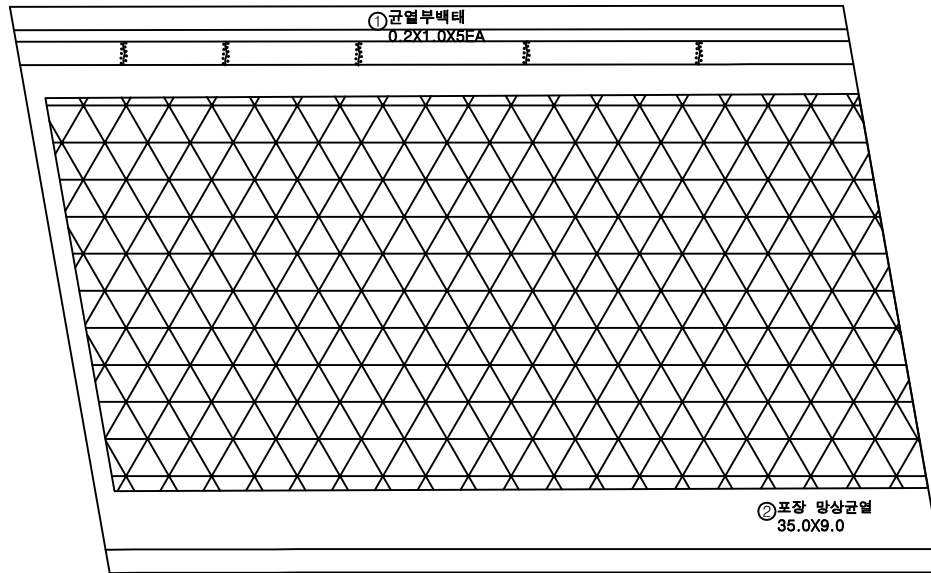
| 번호 | 구분 | 부재 | 손상내용 | 손상현황 | | | | | | 비 고 |
|---|---|---|---|---|---|---|---|---|---|---|
| 1 | 19하 | 방호벽 | 균열부백테 | | 0.2 | 1.0 | 1.00 | m | 5 | |
| 2 | 19하 | 교면포장 | 포장 망상균열 | | 35.0 | 9.0 | 315.00 | m | 1 | |

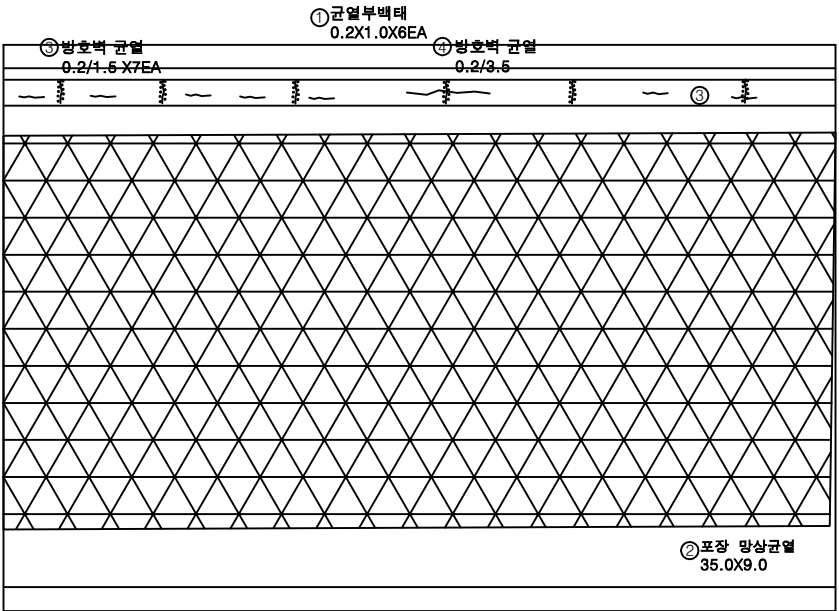
| 번호 | 구분 | 부재 | 손상내용 | 손상현황 | | | | | | 비고 |
|---|---|---|---|---|---|---|---|---|---|---|
| 1 | 19하 | 방호벽 | 균열부백태 | | 0.2 | 1.0 | 1.20 | m | 6 | |
| 2 | 19하 | 교면포장 | 포장 망상균열 | | 35.0 | 9.0 | 315.00 | m | 1 | |
| 3 | 23하 | 방호벽 | 방호벽 균열 | 0.2 | 1.5 | | 10.50 | m | 7 | |
| 4 | 23하 | 방호벽 | 방호벽 균열 | 0.2 | 3.5 | | 3.50 | m | 1 | |

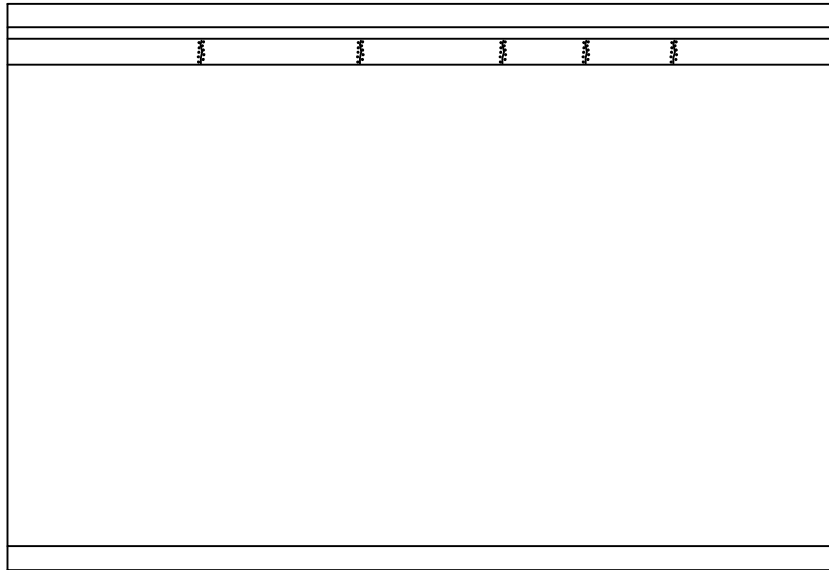
① 균열부백태  
0.2X1.0 X5EA

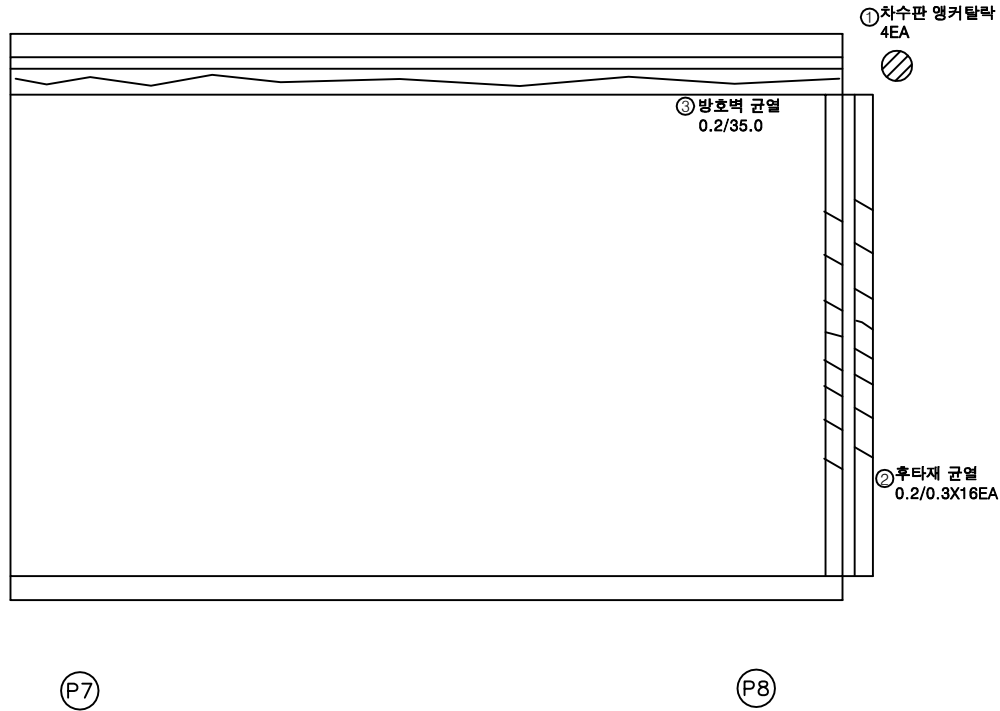
| 번호 | 구분 | 부재 | 손상내용 | 손상현황 | | | | | | 비고 |
|---|---|---|---|---|---|---|---|---|---|---|
| 2 | 19하 | 신축이음 | 후타재 균열 | 0.2 | 0.3 | | 4.80 | m | 16 | |
| 3 | 23하 | 방호벽 | 방호벽 균열 | 0.2 | 35.0 | | 35.00 | m | 1 | |

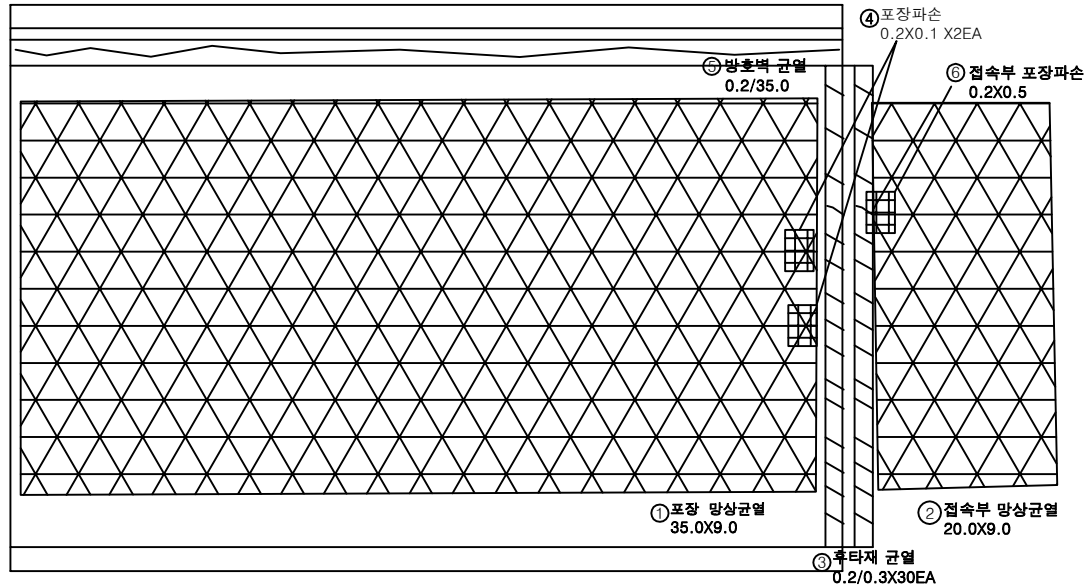
| 번호 | 구분 | 부재 | 손상내용 | 손상현황 | | | | | | 비고 |
|---|---|---|---|---|---|---|---|---|---|---|
| 1 | 19하 | 교면포장 | 포장 망상균열 | | 35.0 | 9.0 | 315.00 | m <sup>2</sup> | 1 | |
| 2 | 19하 | 교면포장 | 접속부 망상균열 | | 20.0 | 9.0 | 180.00 | m <sup>2</sup> | 1 | |
| 3 | 19하 | 신축이음 | 후타재 균열 | 0.2 | 0.3 | | 9.00 | m | 30 | |
| 5 | 23하 | 방호벽 | 방호벽 균열 | 0.2 | 35.0 | | 35.00 | m | 1 | |

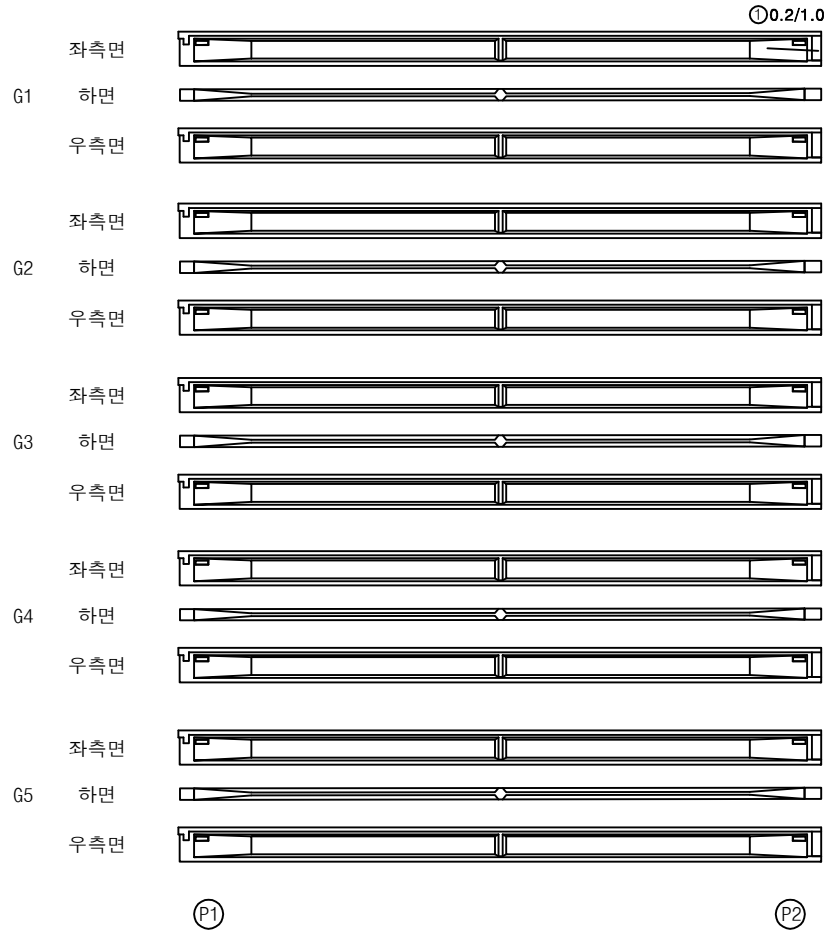
ID : 산하교 거더 S2 (G1~G5)(상주방향)

| 번호 | 구분 | 부재 | 손상내용 | 손상현황 | | | | | | 비고 |
|---|---|---|---|---|---|---|---|---|---|---|
| 1 | 19하 | 거더 | 균열(0.3mm미만) | 0.2 | 1.0 | | 1.00 | m | 1 | |

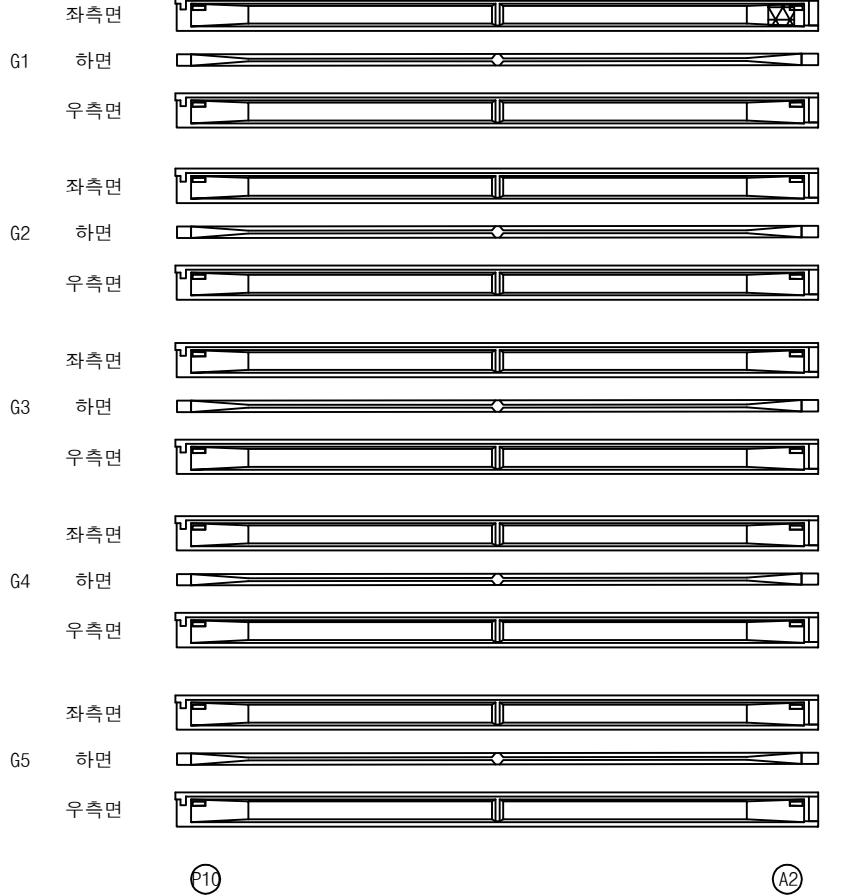
ID : 산하교 거더 S11 (G1~G5)(상주방향)

| 번호 | 구분 | 부재 | 손상내용 | 손상현황 | | | | | | 비고 |
|---|---|---|---|---|---|---|---|---|---|---|
| 1 | 235a | 거더 | 망상균열 | 0.2 | 2.0 | 2.0 | 4.00 | m <sup>2</sup> | 1 | |

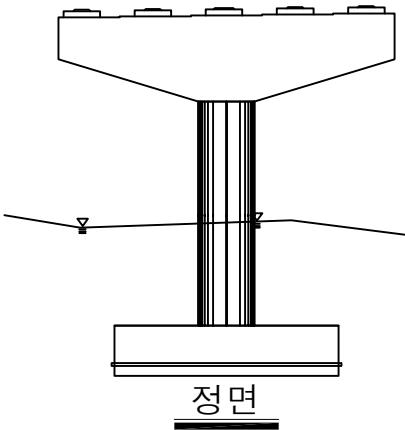
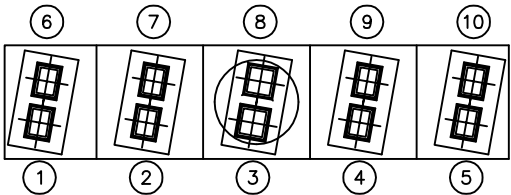
○ 미세 망상균열 전구간

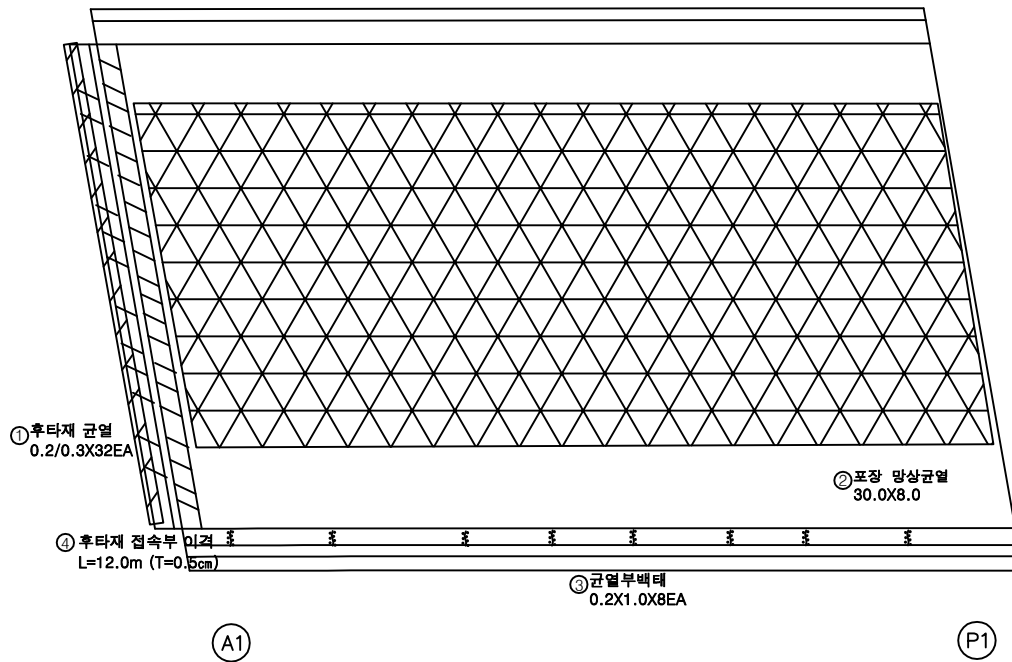
| 번호 | 구분 | 부재 | 손상내용 | 손상현황 | | | | | | 비고 |
|---|---|---|---|---|---|---|---|---|---|---|
| 1 | 19하 | 신축이음 | 후타재 균열 | 0.2 | 0.3 | | 9.60 | m | 32 | |
| 2 | 19하 | 교면포장 | 포장 망상균열 | | 30.0 | 8.0 | 240.00 | m <sup>2</sup> | 1 | |
| 3 | 19하 | 방호벽 | 균열부백테 | 0.2 | 1.0 | | 1.60 | m <sup>2</sup> | 8 | |

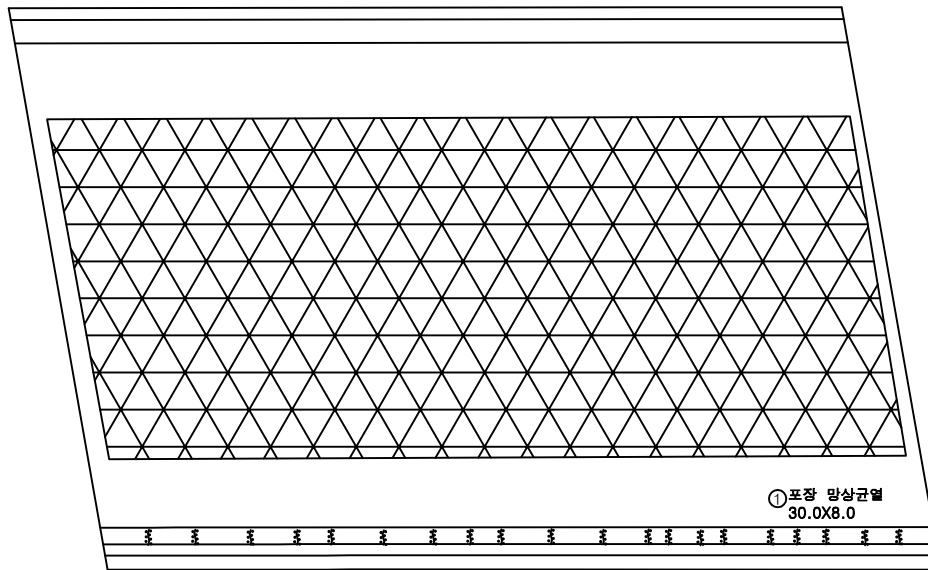
| 번호 | 구분 | 부재 | 손상내용 | 손상현황 | | | | | | 비고 |
|---|---|---|---|---|---|---|---|---|---|---|
| 1 | 19하 | 교면포장 | 포장 망상균열 | | 30.0 | 8.0 | 240.00 | m <sup>2</sup> | 1 | |
| 2 | 19하 | 방호벽 | 균열부백테 | | 0.2 | 1.0 | 4.00 | m <sup>2</sup> | 20 | |

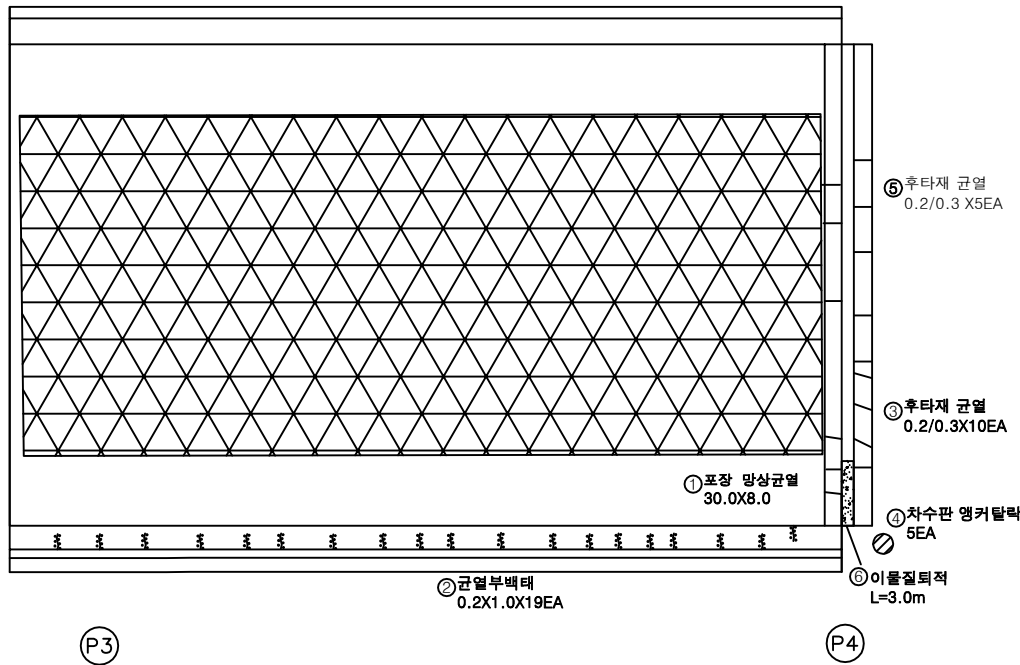
| 번호 | 구분 | 부재 | 손상내용 | 손상현황 | | | | | | 비 고 |
|---|---|---|---|---|---|---|---|---|---|---|
| 1 | 19하 | 교면포장 | 포장 망상균열 | | 30.0 | 8.0 | 240.00 | m <sup>2</sup> | 1 | |
| 2 | 19하 | 방호벽 | 균열부백태 | | 0.2 | 1.0 | 3.80 | m <sup>2</sup> | 19 | |
| 3 | 19하 | 신속이음 | 후타재 균열 | 0.2 | 0.3 | | 3.00 | m | 10 | |
| 5 | 21하 | 신속이음 | 후타재 균열 | 0.2 | 0.3 | | 1.50 | m | 5 | |

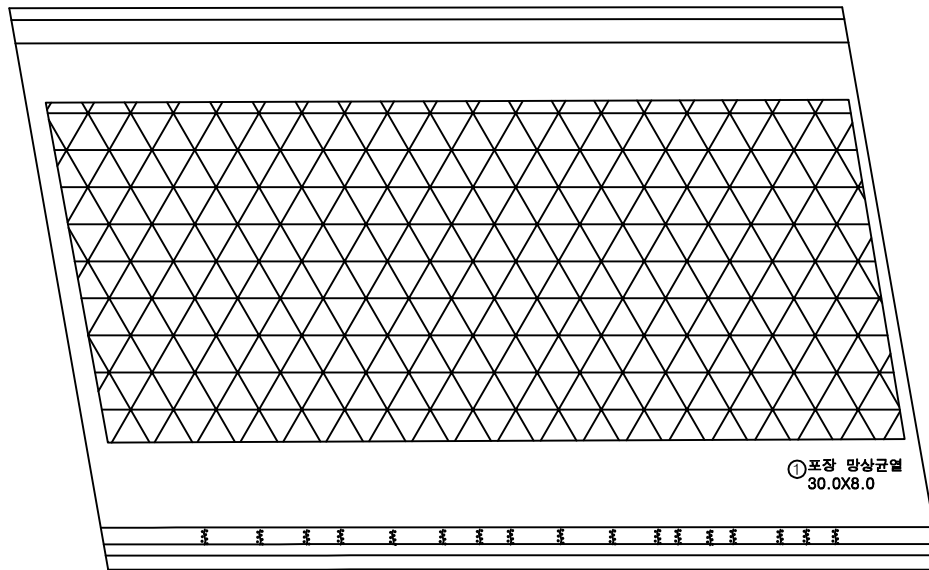
①포장 망상균열  
30.0X8.0②균열부백테  
0.2X1.0X17EA

| 번호 | 구분 | 부재 | 손상내용 | 손상현황 | | | | | | 비고 |
|---|---|---|---|---|---|---|---|---|---|---|
| 1 | 19하 | 교면포장 | 포장 망상균열 | | 30.0 | 8.0 | 240.00 | m <sup>2</sup> | 1 | |
| 2 | 19하 | 방호벽 | 균열부백테 | | 0.2 | 1.0 | 3.40 | m <sup>2</sup> | 17 | |

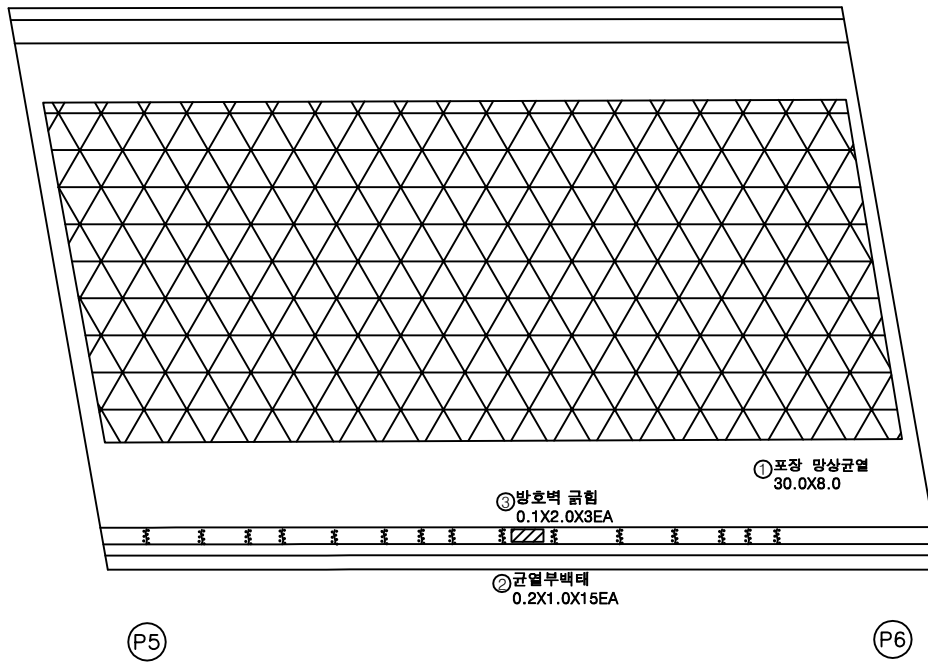
| 번호 | 구분 | 부재 | 손상내용 | 손상현황 | | | | | | 비고 |
|---|---|---|---|---|---|---|---|---|---|---|
| 1 | 19하 | 교면포장 | 포장 망상균열 | | 30.0 | 8.0 | 240.00 | m <sup>2</sup> | 1 | |
| 2 | 19하 | 방호벽 | 균열부백테 | | 0.2 | 1.0 | 3.00 | m <sup>2</sup> | 15 | |

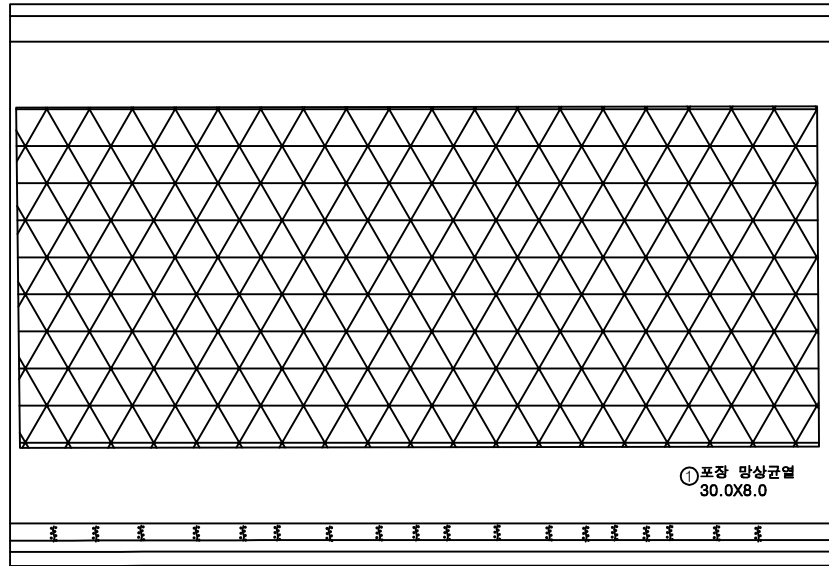
①포장 망상균열  
30.0X8.0

②균열부백테  
0.2X1.0X18EA

| 번호 | 구분 | 부재 | 손상내용 | 손상현황 | | | | | | 비고 |
|---|---|---|---|---|---|---|---|---|---|---|
| 1 | 19하 | 교면포장 | 포장 망상균열 | | 30.0 | 8.0 | 240.00 | m <sup>2</sup> | 1 | |
| 2 | 19하 | 방호벽 | 균열부백테 | | 0.2 | 1.0 | 3.60 | m <sup>2</sup> | 18 | |

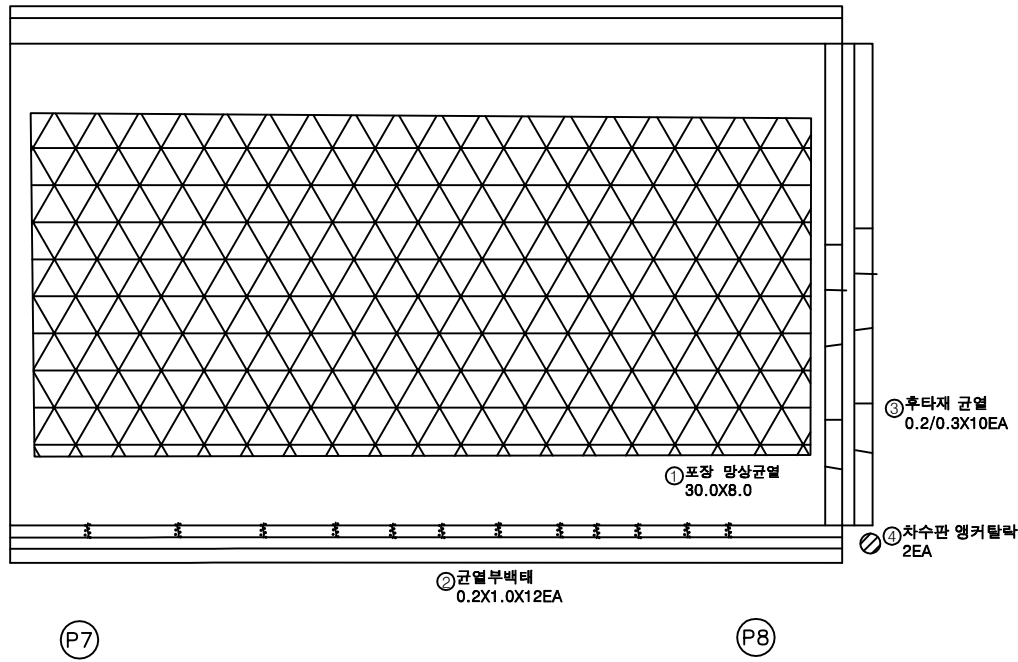
| 번호 | 구분 | 부재 | 손상내용 | 손상현황 | | | | | | 비 고 |
|---|---|---|---|---|---|---|---|---|---|---|
| 1 | 19하 | 교면포장 | 포장 망상균열 | | 30.0 | 8.0 | 240.00 | m <sup>2</sup> | 1 | |
| 2 | 19하 | 방호벽 | 균열부백테 | | 0.2 | 1.0 | 2.40 | m <sup>2</sup> | 12 | |
| 3 | 19하 | 신속이음 | 후타재 균열 | 0.2 | 0.3 | | 3.00 | m | 10 | |

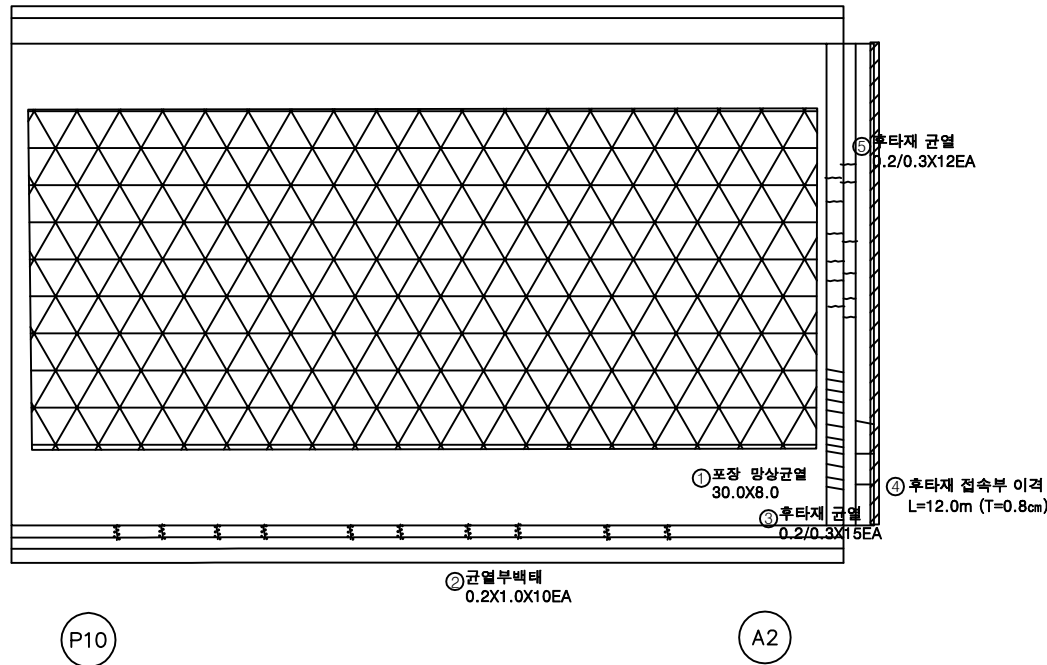
| 번호 | 구분 | 부재 | 손상내용 | 손상현황 | | | | | | 비 고 |
|---|---|---|---|---|---|---|---|---|---|---|
| 1 | 19하 | 교면포장 | 포장 망상균열 | | 30.0 | 8.0 | 240.00 | m <sup>2</sup> | 1 | |
| 2 | 19하 | 방호벽 | 균열부백태 | | 0.2 | 1.0 | 2.00 | m <sup>2</sup> | 10 | |
| 3 | 19하 | 신축이음 | 후타재 균열 | 0.2 | 0.3 | | 4.50 | m | 15 | |
| 5 | 23하 | 신축이음 | 후타재 균열 | 0.2 | 0.3 | | 3.60 | m | 12 | |

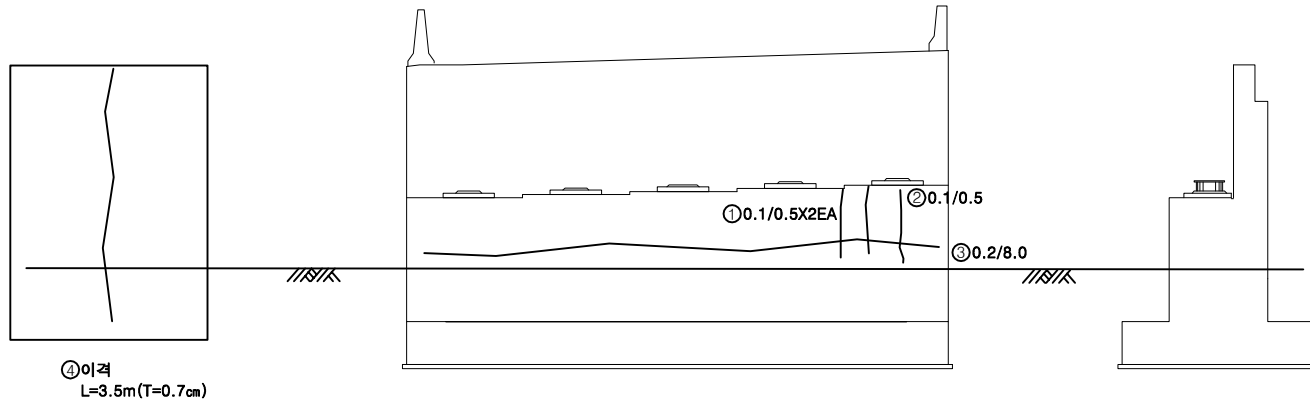
평면도

④이격  
L=3.5m(T=0.7cm)
