상주영천고속도로 2024~2025년 시설물 안전점검 용역  
(2025년 상반기 정기안전점검)

# 외 관 조 사 망 도

반정교

2025.04

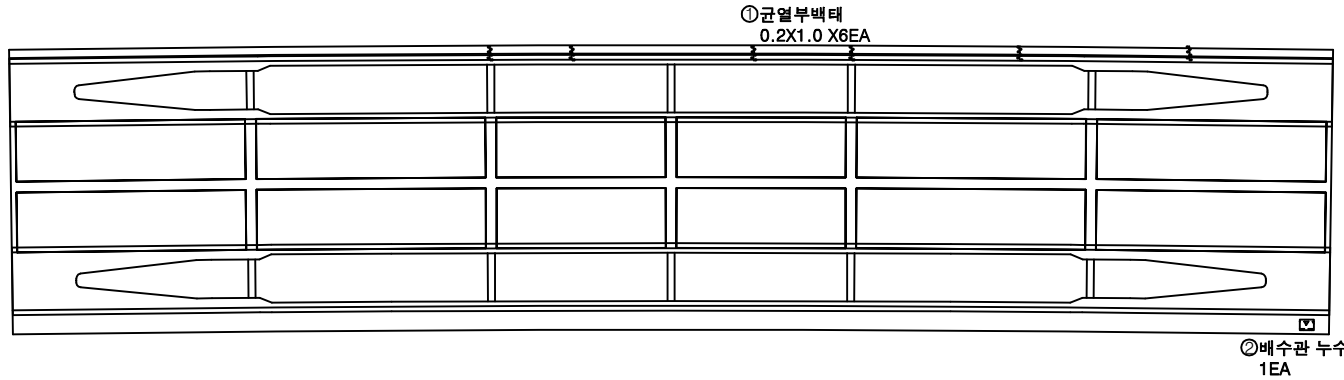
| 번호 | 구분 | 부재 | 손상내용 | 손상현황 | | | | | | 비고 |
|---|---|---|---|---|---|---|---|---|---|---|
| 1 | 23하 | 바닥판 | 균열부백태 | | 0.2 | 1.0 | 1.20 | m² | 6 | |
| 2 | 23하 | 배수시설 | 배수관 누수 | | | | 1.00 | EA | 1 | |

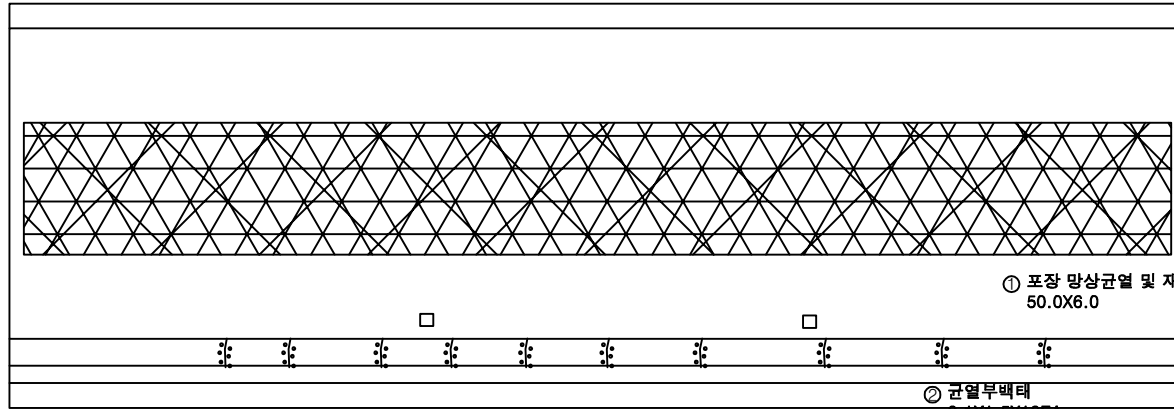
| 번호 | 구분 | 부재 | 손상내용 | 손상현황 | | | | | | 비고 |
|---|---|---|---|---|---|---|---|---|---|---|
| 1 | 19하 | 교면포장 | 포장 망상균열 및 재료분리 | | 50.0 | 6.0 | 300.00 | m <sup>2</sup> | 1 | |
| 2 | 24하 | 방호벽 | 균열투백태 | | 0.1 | 1.5 | 1.50 | m <sup>2</sup> | 10 | |
