상주영천고속도로 2024~2025년 시설물 안전점검 용역  
(2025년 상반기 정기안전점검)

# 외 관 조 사 망 도

신계교

2025.04

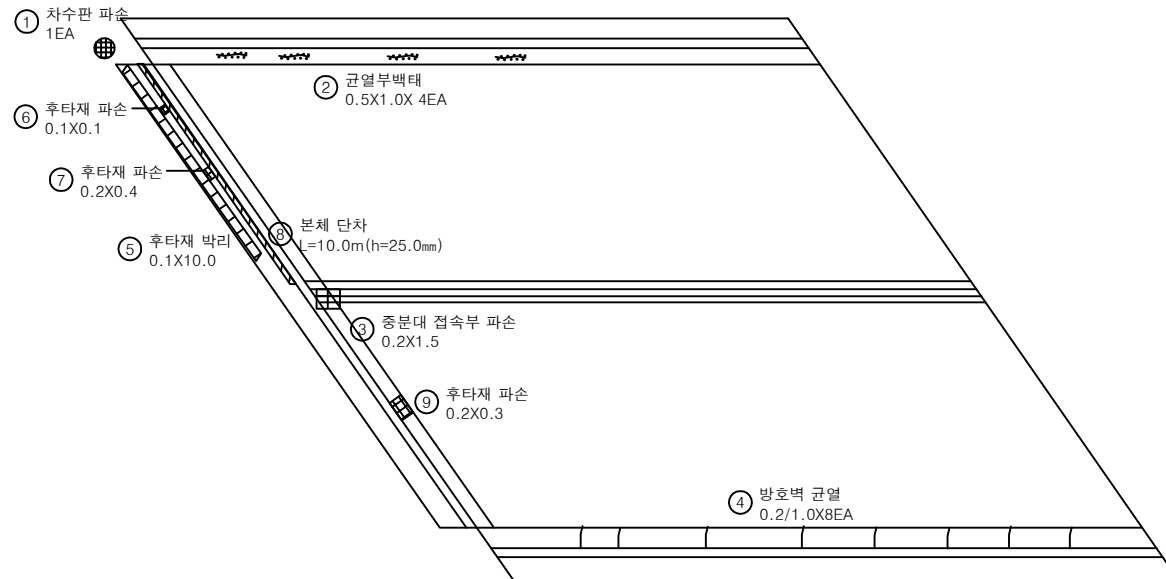
| 도 면 번 호 | 01 |

| 번호 | 구분 | 부재 | 손상내용 | 손상현황 | | | | | | 비 고 |
|---|---|---|---|---|---|---|---|---|---|---|
| 1 | 19하 | 신축이음 | 차수판 파손 | | | | 1.00 | EA | 1 | 22상 보수 |
| 2 | 19하 | 방호벽 | 균열부백태 | | 0.5 | 1.0 | 2.00 | m² | 4 | |
| 3 | 19하 | 중분대 | 중분대 접속부 파손 | | 0.2 | 1.5 | 0.30 | m² | 1 | |
| 4 | 19하 | 방호벽 | 방호벽 균열 | 0.2 | 1.0 | | 8.00 | m | 8 | |
| 5 | 23하 | 신축이음 | 후타재 박리 | | 0.1 | 10.0 | 1.00 | m² | 1 | |
| 6 | 24하 | 신축이음 | 후타재 파손 | | 0.1 | 0.1 | 0.01 | m² | 1 | |
| 7 | 24하 | 신축이음 | 후타재 파손 | | 0.2 | 0.4 | 0.08 | m² | 1 | |
| 8 | 24하 | 신축이음 | 본체 단차 | | 10.0 | | 10.00 | m | 1 | h=25.0mm |
| 9 | 25상 | 신축이음 | 후타재 파손 | | 0.2 | 0.3 | 0.06 | m² | 1 | |

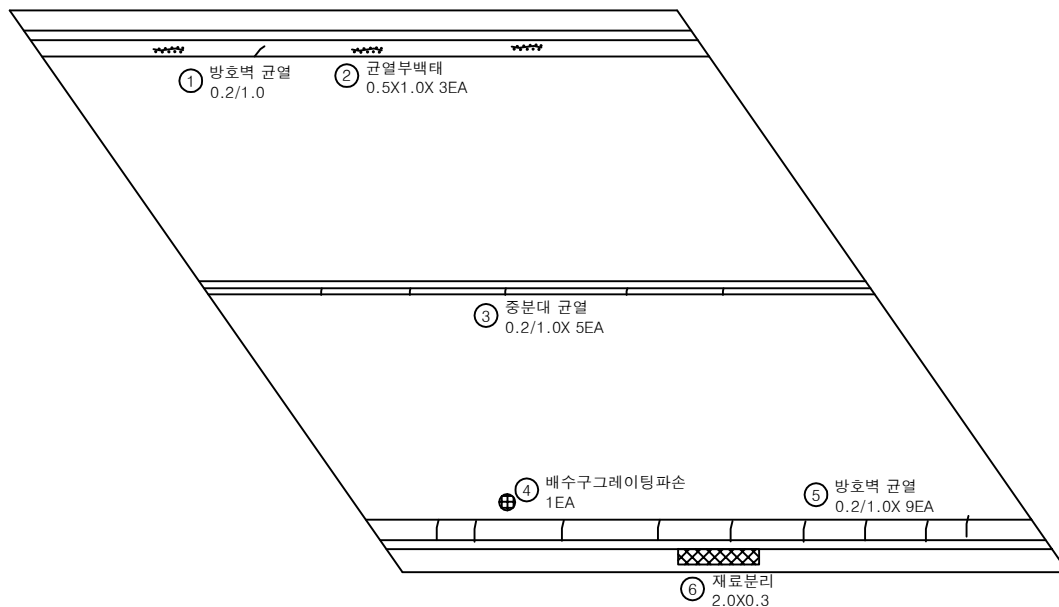
도면번호 04

| 번호 | 구분 | 부재 | 손상내용 | 손상현황 | | | | | | 비고 |
|---|---|---|---|---|---|---|---|---|---|---|
| 1 | 19하 | 방호벽 | 방호벽 균열 | 0.2 | 1.0 | | 1.00 | m | 1 | |
| 2 | 19하 | 방호벽 | 균열부백태 | | 0.5 | 1.0 | 1.50 | m <sup>2</sup> | 3 | |
| 3 | 19하 | 중분대 | 중분대 균열 | 0.2 | 1.0 | | 5.00 | m | 5 | |
| 4 | 19하 | 배수시설 | 그레이팅 파손 | | | | 1.00 | EA | 1 | |
| 5 | 19하 | 방호벽 | 방호벽 균열 | 0.2 | 1.0 | | 9.00 | m | 9 | |
| 6 | 19하 | 방호벽 | 방호벽 재료분리 | | 2.0 | 0.3 | 0.60 | m <sup>2</sup> | 1 | |

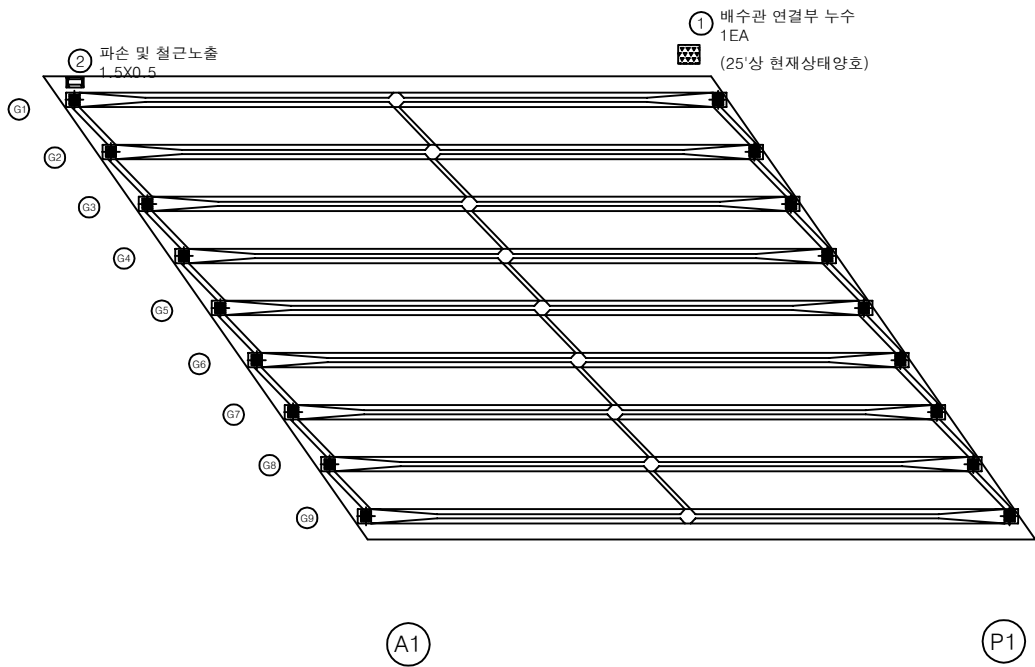
| 도 연 번 호 | 06 |

| 번호 | 구분 | 부재 | 손상내용 | 손상현황 | | | | | | 비 고 |
|---|---|---|---|---|---|---|---|---|---|---|
| 1 | 21하 | 배수시설 | 배수관 연결부 누수 | | | | 1.00 | EA | 1 | |
| 2 | 23하 | 바닥판 | 파손 및 철근노출 | | 1.5 | 0.5 | 0.75 | m² | 1 | 25'상 보수 |

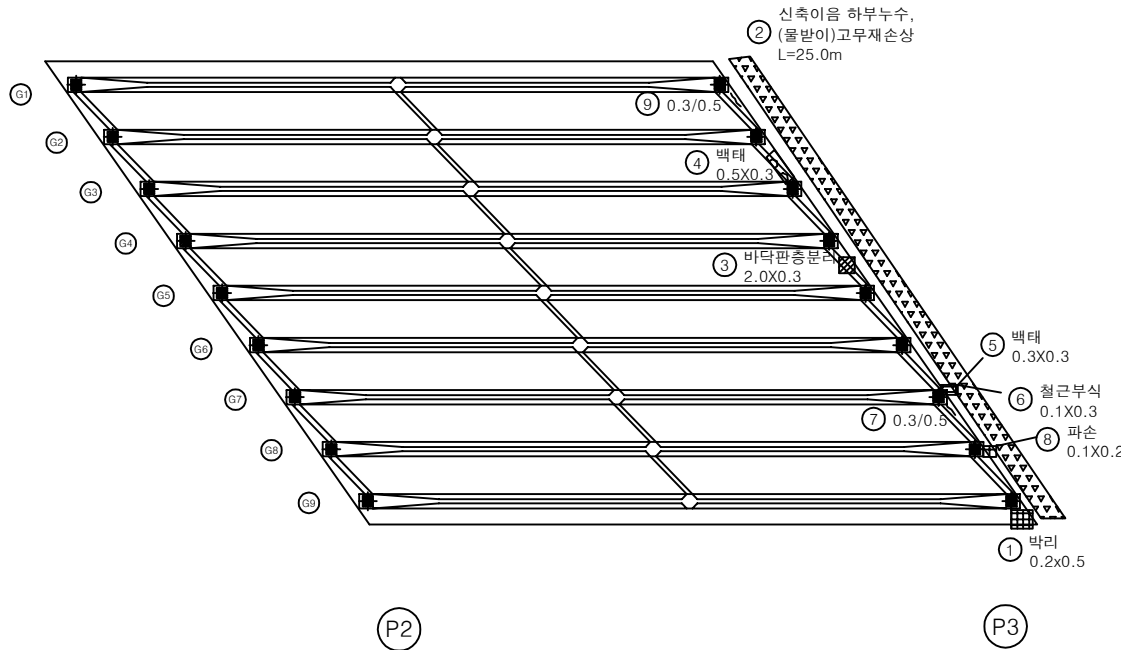
| 번호 | 구분 | 부재 | 손상내용 | 손상현황 | | | | | 비 고 |
|---|---|---|---|---|---|---|---|---|---|
| 1 | 19하 | 바닥판 | 막리 | | 0.2 | 0.5 | 0.10 | m <sup>2</sup> | 1 |
| 2 | 21하 | 신축이음 | 신축이음 하부누수, (물받이) 고무재 손상 | 25.0 | | | 25.00 | m | 1 |
| 3 | 21하 | 바닥판 | 층분리 | | 2.0 | 0.3 | 0.60 | m <sup>2</sup> | 1 |
| 4 | 23하 | 바닥판 | 백태 | | 0.5 | 0.3 | 0.15 | m <sup>2</sup> | 1 |
| 5 | 23하 | 바닥판 | 백태 | | 0.3 | 0.3 | 0.09 | m <sup>2</sup> | 1 |
| 6 | 23하 | 바닥판 | 철근부식 | | 0.1 | 0.3 | 0.03 | m <sup>2</sup> | 1 |
| 7 | 23하 | 바닥판 | 균열(0.3mm 이상) | 0.3 | 0.5 | | 0.50 | m | 1 |
| 8 | 23하 | 바닥판 | 파손 | | 0.1 | 0.2 | 0.02 | m <sup>2</sup> | 1 |
| 9 | 25상 | 바닥판 | 균열(0.3mm 이상) | 0.3 | 0.5 | | 0.50 | m | 1 |

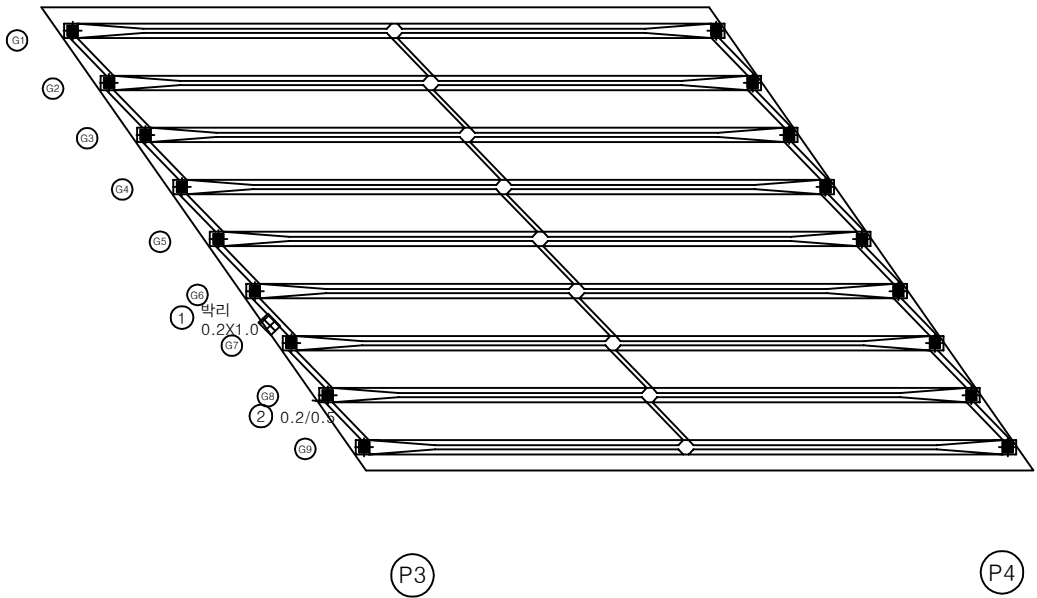
도 면 번 호 08

| 번호 | 구분 | 부재 | 손상내용 | 손상현황 | | | | | | 비고 |
|---|---|---|---|---|---|---|---|---|---|---|
| 1 | 23하 | 바닥판 | 박리 | | 0.2 | 1.0 | 0.20 | m <sup>2</sup> | 1 | 25'정 보수 |
| 2 | 23하 | 바닥판 | 균열(0.3mm이만) | 0.2 | 0.5 | | 0.50 | m | 1 | |

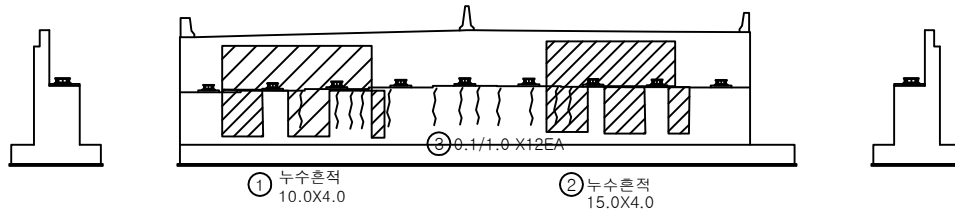
평면도

| 번호 | 구분 | 부재 | 손상내용 | 손상현황 | | | | | | 비 고 |
|---|---|---|---|---|---|---|---|---|---|---|
| 1 | 19하 | 교대 | 누수흔적 | | 10.0 | 4.0 | 40.00 | m <sup>2</sup> | 1 | |
| 2 | 21하 | 교대 | 누수흔적 | | 15.0 | 4.0 | 60.00 | m <sup>2</sup> | 1 | |
| 3 | 21하 | 교대 | 균열(0.3mm미만) | 0.1 | 1.0 | | 12.00 | m | 12 | 25'상 보수 |

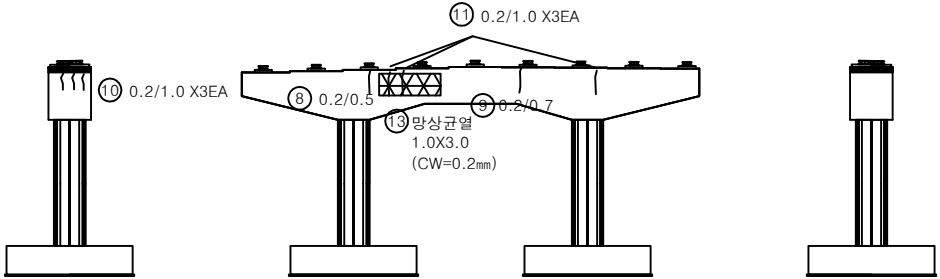
평면도

| 번호 | 구분 | 부재 | 손상내용 | 손상현황 | | | | | | 비 고 |
|---|---|---|---|---|---|---|---|---|---|---|
| 4 | 19하 | 교량받침 | 무수축물탈 균열 | 0.2 | | | 0.10 | m | 1 | |
| 6 | 19하 | 교량받침 | 무수축물탈 균열 | 0.2 | 0.2 | | 0.20 | m | 1 | |
| 8 | 19하 | 교각 | 균열(0.3mm미만) | 0.2 | 0.5 | | 0.50 | m | 1 | 25상 보수 |
| 9 | 19하 | 교각 | 균열(0.3mm미만) | 0.2 | 0.7 | | 0.70 | m | 1 | 21하 보수 |
| 10 | 21하 | 교각 | 균열(0.3mm미만) | 0.2 | 1.0 | | 3.00 | m | 3 | |
| 11 | 21하 | 교각 | 균열(0.3mm미만) | 0.2 | 1.0 | | 3.00 | m | 3 | |
| 12 | 23하 | 교각 | 균열(0.3mm미만) | 0.2 | 25.0 | | 25.00 | m | 1 | |
| 13 | 23하 | 교각 | 망상균열 | 0.2 | 1.0 | 3.0 | 3.00 | ㎡ | 1 | 25상 보수 |
