상주영천고속도로 2024~2025년 시설물 안전점검 용역  
(2025년 상반기 정기안전점검)

# 외 관 조 사 망 도

산호교

2025.04

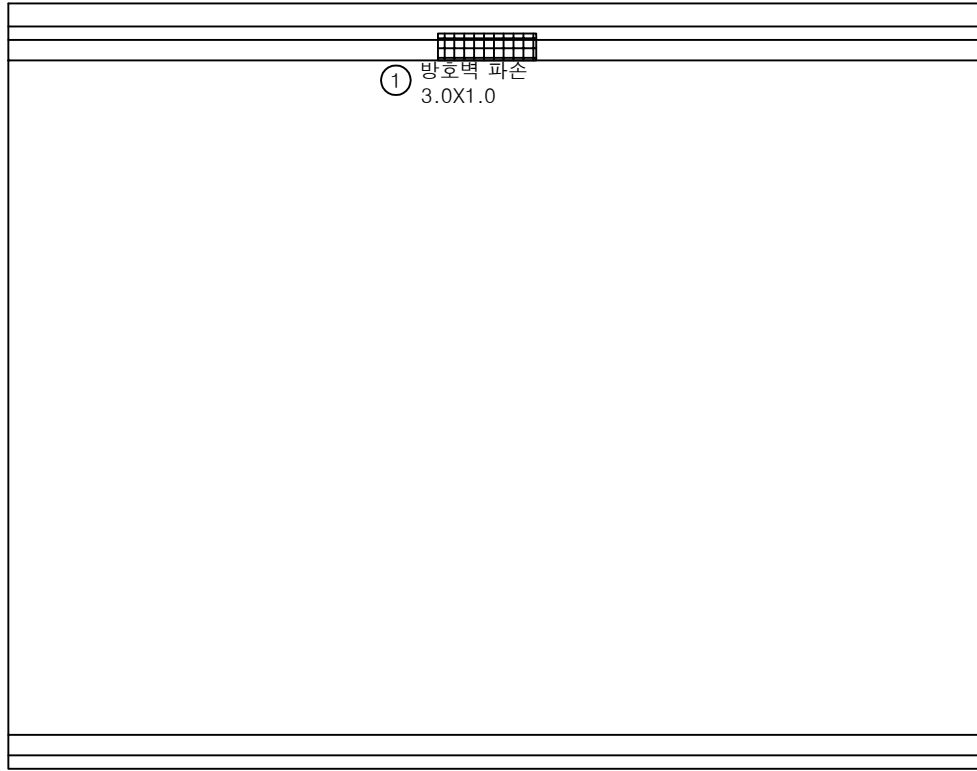
① 방호벽 파손  
0.1X0.1③ 포장 균열  
L=10.0m④ 포장 파손  
1.0X0.2② 중분대 파손  
2.0X1.0

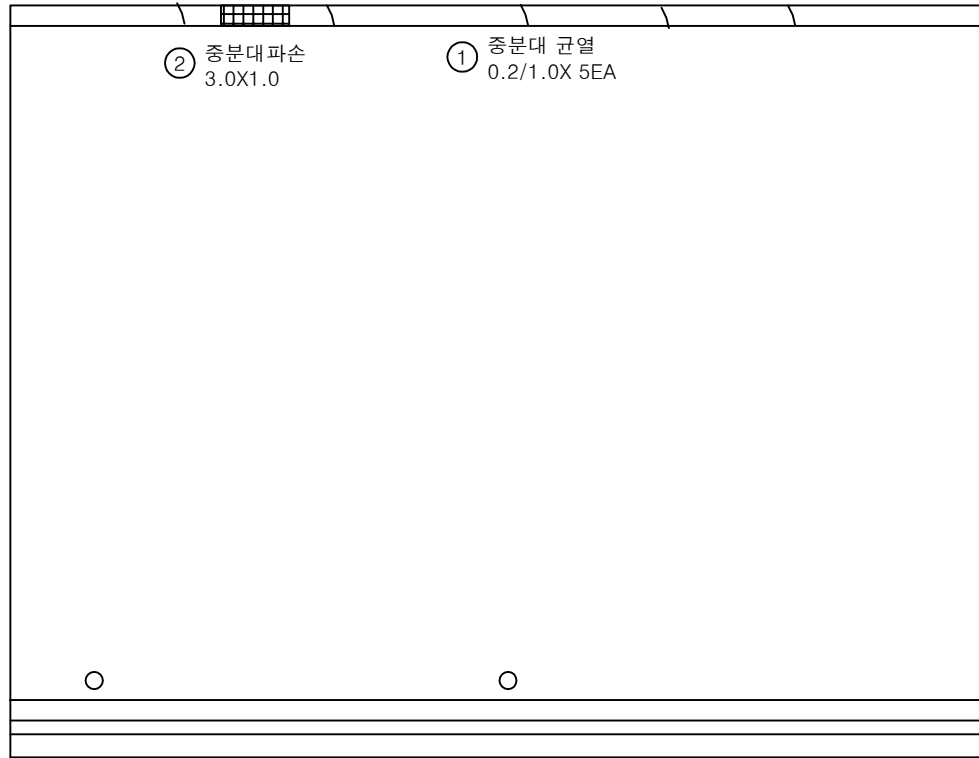
상주방향  
←영천방향  
→① 중분대 균열  
0.2/1.0② 후타재 균열  
0.2/0.3X 15EA③ 이물질퇴적  
L=3.0m
